2014 年 2 月 14 日
一般社団法人日本風力発電協会

風車への落雷が原因と想定される事故を踏まえた公衆の安全確保に係る
JWPA としての提案(骨子) - 中間報告 -

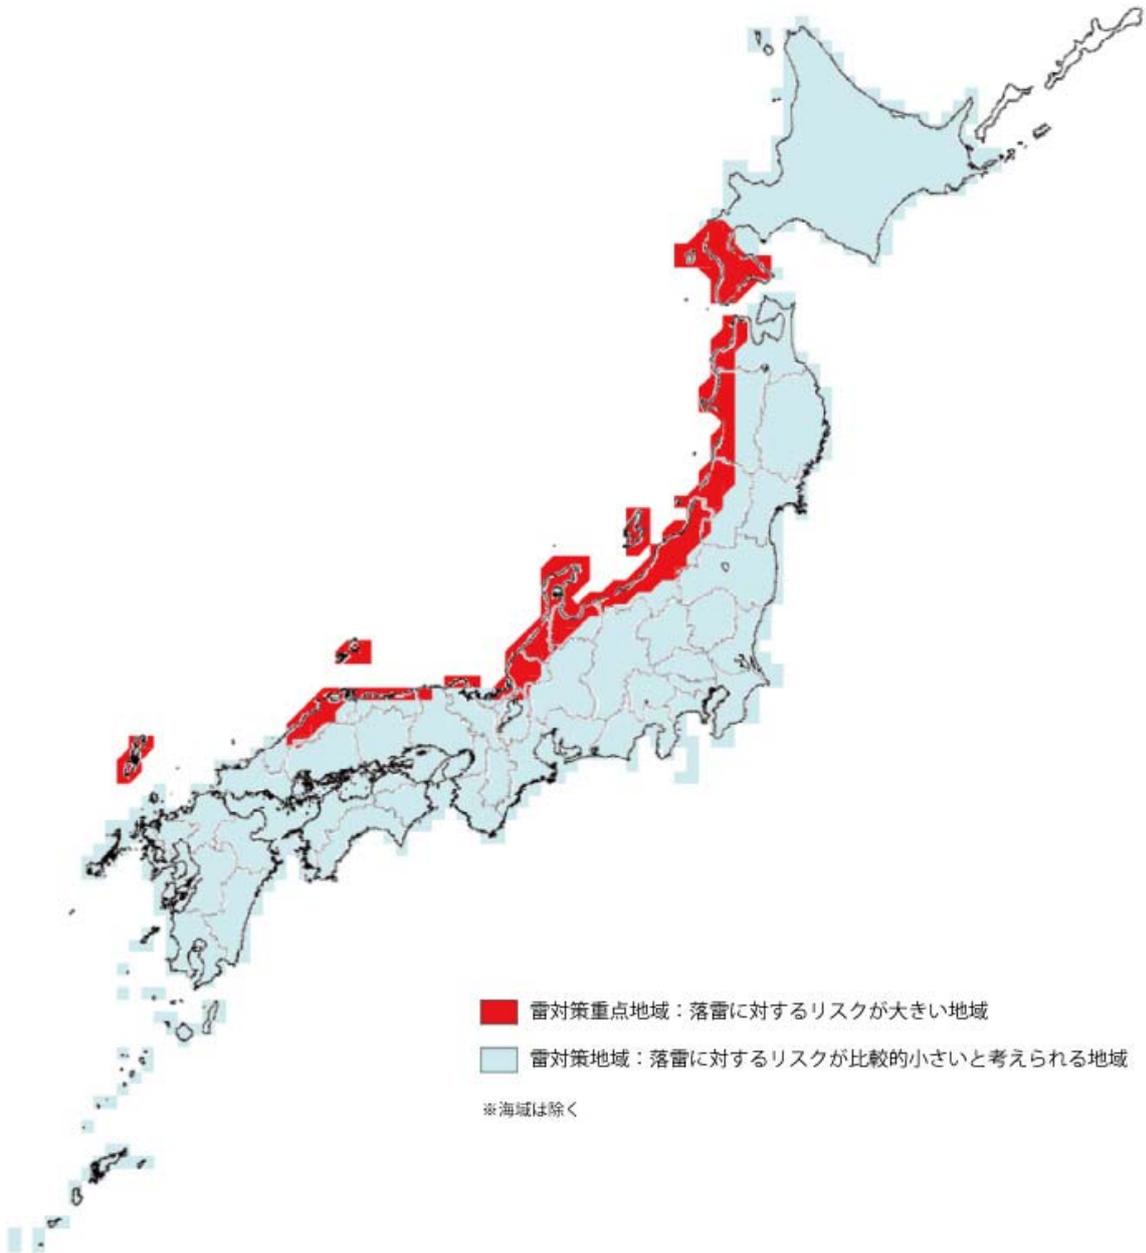
図 1: 日本型風力発電ガイドライン 落雷リスクマップ

出典: 独立行政法人新エネルギー・産業技術総合開発機構 「日本型風力発電ガイドライン 落雷対策編」

冬季の落雷頻度が多い地域を明示した公式資料である NEDO 日本型風力発電ガイドラインを参照し、対象とする地域は基本的に本ガイドラインにおける雷対策重点地域(図1参照)とする。なお、当該地域内であっても、冬季(11/1-3/31)の間、風車から一定の距離(距離は JWPA の調査結果による)以内に関係者以外が立ち入らない風車については対象外とする。ただし、接地抵抗が 10Ω 以上ある等、接地設計が不十分な風力発電所(風車)は、その限りではない。
