令和元年台風19号における太陽電池発電設備の被害状況一覧

令和元年台風19号における太陽電池発電設備の浸水被害状況

令和元年台風19号で浸水被害を受けた太陽電池発電設備への対応

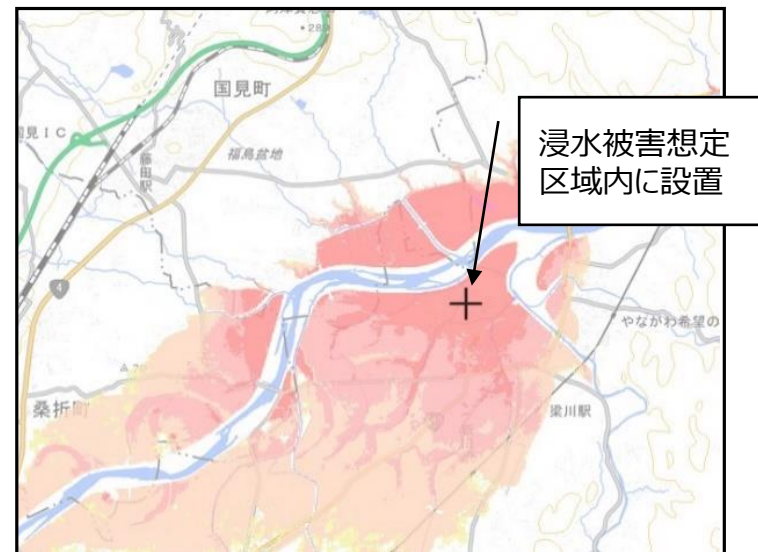
浸水被害のあった16件の設置場所について、国土交通省が運営する「ハザードマップポータルサイト」で浸水被害想定区域内に設置されていたか調査を実施。

16件中9件が浸水被害想定区域内に設置されていたことが確認された。

図：国土交通省が運営する「ハザードマップポータルサイト」より
