風車ブレードの点検・補修指針について

2020年12月15日

一般社団法人 日本風力発電協会

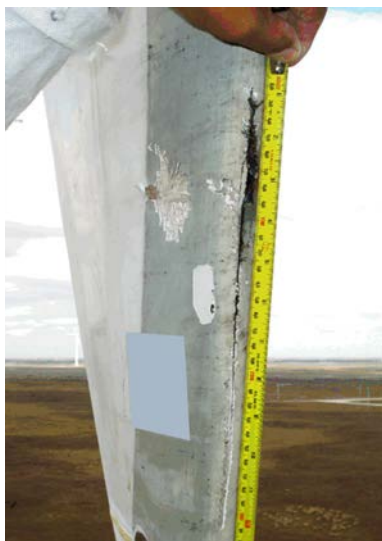
(リーディングエッジ部の開口)

保安停止(赤)

- TFメンバーから提供を受けたこれまでの判定事例について、保安停止を要する状態(赤)、運転継続可能で計画的に補修を行う状態(黄)、経過観察とする状態(青)の3段階に分類し、3つの状態を概ねイメージできるよう整理。

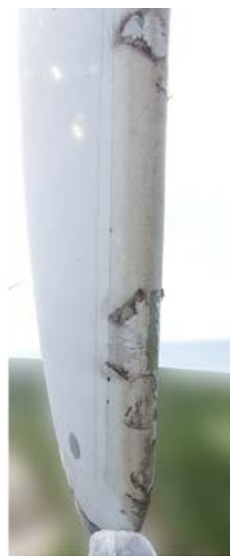
(リーディングエッジ部のエロージョン)

計画的補修(黄)

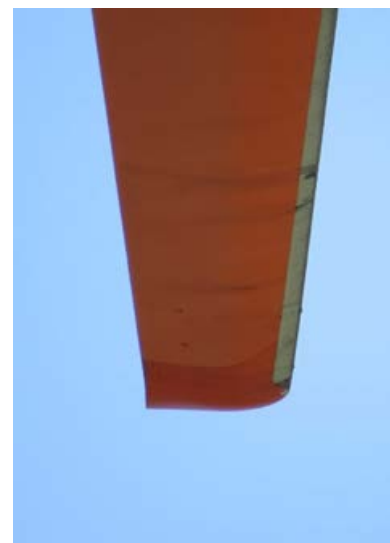
(リーディングエッジ部の保護テープのみ剥がれ)

経過観察(青)
