## 第4章 その他の自然災害等に関する評価と今後の対応

#### 4-1. 鉄塔基礎設計及び斜面崩壊対策の事例

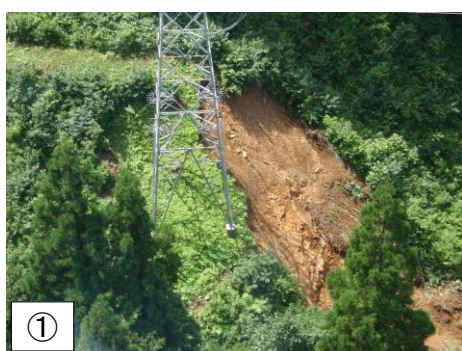
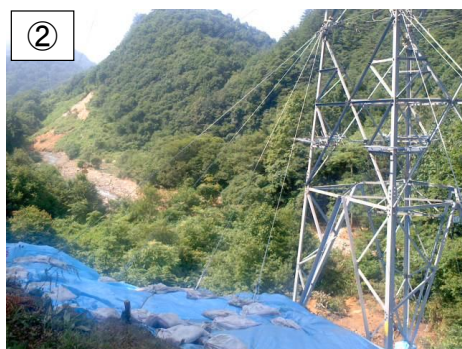
#### 4-4. 斜面崩壊と応急復旧及び本復旧対策の実例【東北電力の例】

- ① ヘリコプター巡視にて確認された斜面崩壊状況(8/10)
- ② ブルーシート・仮支線設置による応急復旧(鉄塔倒壊防止)の状況(8/11~8/15)
- ③ 本復旧として、土留対策(緑化マット+金網+ロックボルト)を実施(10/30~12/20)

月日	社内の動き	備考
8/8	・稼動可能人員・車両台数(社員, 工事会社)の把握 ・応急復旧資材・工具点検 ・連絡体制の確立	稼動可能人員(全店合計) 8/9 : 2311人(社員626人, 工事会社1685人) 8/10: 1994人(社員443人, 工事会社1551人) 8/11: 1817人(社員427人, 工事会社1390人)
8/9	東北北部豪雨発生(車両による予防巡視)	雫石観測所(岩手) 日最大1時間降水量 77.5mm 24時間降雨量 264mm
8/10~ 8/11	ヘリコプターによる予防巡視(降雨量が多い個所など)	29線路515km 土砂崩壊箇所を発見
8/9~ 8/15	応急復旧対策を実施	ブルーシート・土嚢積み・仮支線設置による鉄塔倒壊防止対策の実施
9/17~ 12/20	本復旧対策の実施	土留対策などにより恒久復旧

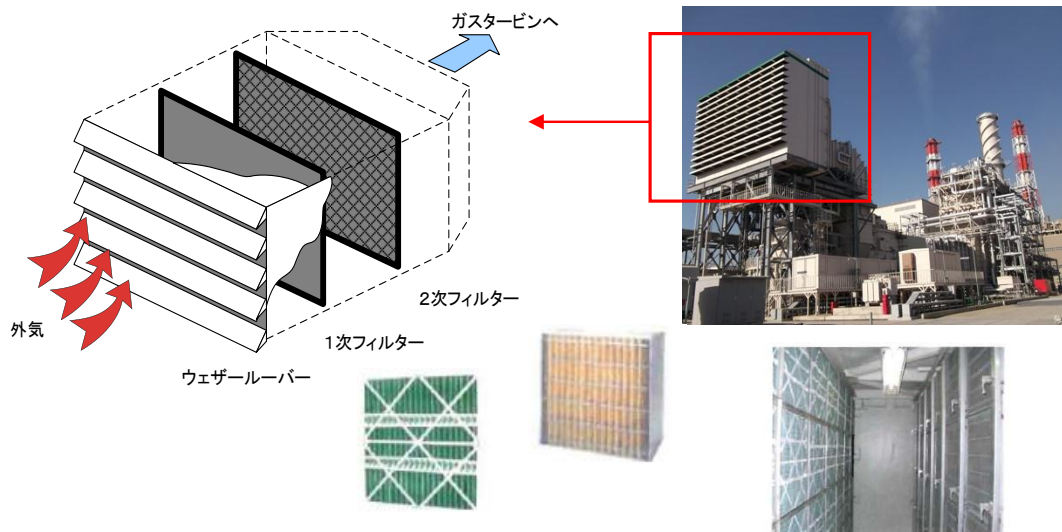
#### 4-1-1. ガスタービンにおける吸気フィルターの概要②

##### ➤ 通常時の吸気フィルターの管理方法

- 吸気フィルターの入口部と出口部の圧力差(差圧)で詰まりの状況を管理し、フィルターの取替管理値に従って適切な時期に交換を実施。
- 通常、発電所の停止(約1年毎)に合わせて交換を実施)

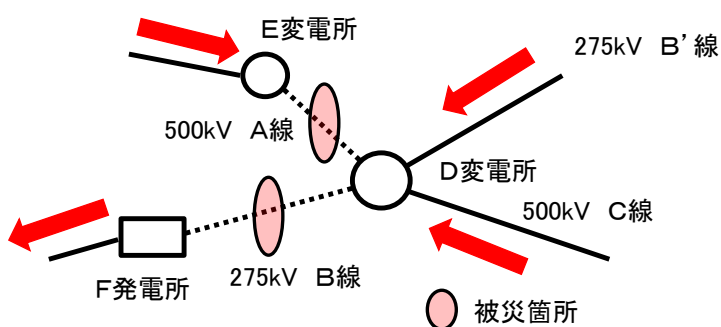
系統切替による救済方法【溶岩流のケース】

会社名	被災可能性のある変電所(箇所)	被災可能性のある送電線	供給支障量
東京	なし	500kV A線 鉄塔2基	なし
電源開発	なし	275kV B線 鉄塔101基 (F発電所～D変電所間)	なし
