電力安全小委員会の各WGにおける検討 状況等について

令和2年4月14日

電力安全課

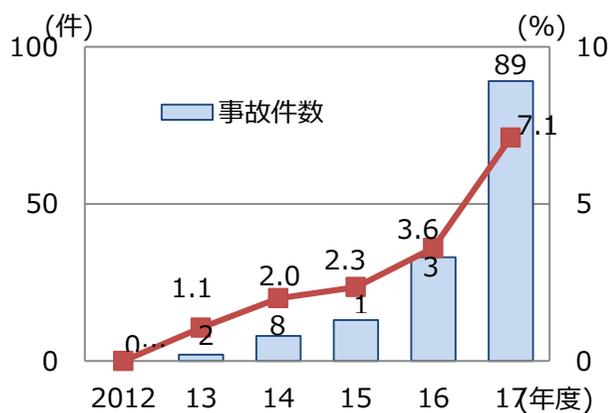
＜太陽電池発電設備の事故件数の推移＞

年度	2012	13	14	15	16	17
事故件数	0	2	8	13	33	89
事故率 (百万kW当たり)	0.0	1.1	2.0	2.3	3.6	7.1
設備量 (1000kW)	202	1,892	4,005	5,536	9,180	12,514

出所：電気保安統計年報(2017年度)
 なお、2016年度以降、事故報告の対象範囲を広げている。

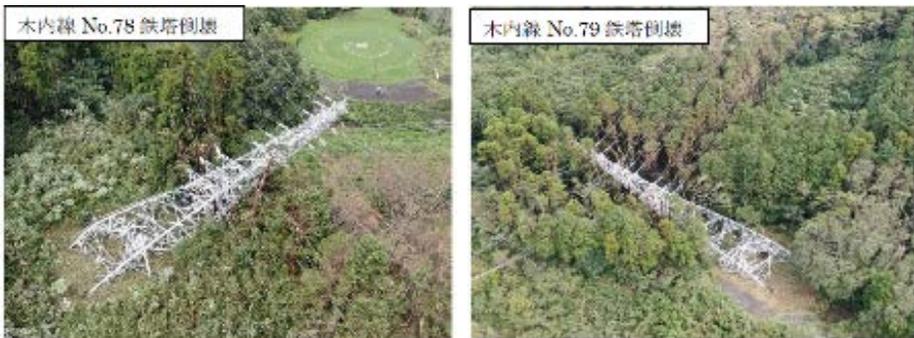
(○所在地：千葉県君津市かずさ小糸、長石、○建設年度：1972年7月)
倒壊した鉄塔の概要（木内線No.78,79）

○鉄塔の倒壊事故の概要

- 令和元年台風15号により倒壊した鉄塔2基は、現行の技術基準で求められる風圧荷重40m/s（10分間平均風速）を満たすよう設計されていたものの、**特殊な地形による突風**（最大瞬間風速約70m/s、10分間平均風速約50m/s）により、**当初の設計強度を大きく上まわる荷重が発生し、先にNo.78鉄塔が倒壊し、それに引っ張られる形でNo.79鉄塔が倒壊したと推定。**

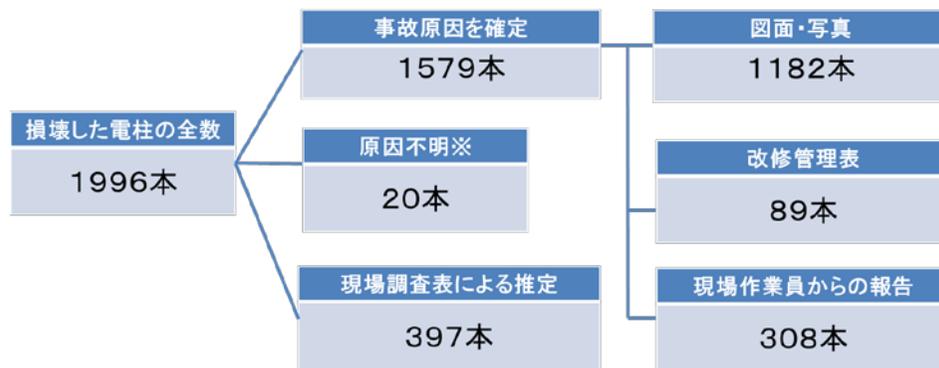
折損・倒壊等した電柱1,996本の被害原因
(※東電PGの報告を精査した結果、原因が確定できなかったため調査を継続するもの)

- 令和元年台風15号で損壊した電柱1,996本については、倒木や建物の倒壊（約74%）、看板等の飛来物（約14%）、土砂崩れ等の地盤影響（約12%）による二次被害が原因と推定されるものが大半。

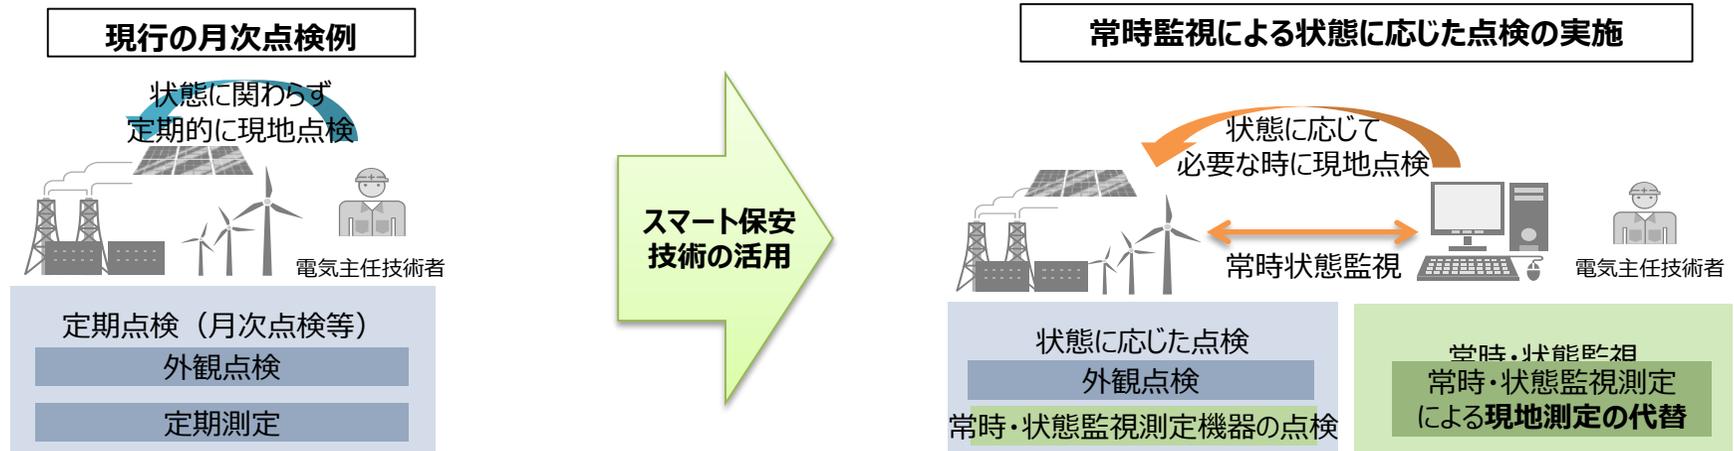
<スマート保安技術による点検の効率化・高度化のイメージ>

現状

- 定期点検と定期点検の間は監視していない。
- 複数設備に対する月次・年次の現地点検作業の負担は大。
- 定期的に点検していても、突然の故障等で突発的な現地対応が発生。

将来

- センサー、IoT等の先進技術を利用した状態監視技術、予兆検知技術の活用により、毎月の点検をタイムリーかつシームレスに実施。
- 定期点検から状態に応じた点検に変更することで点検頻度の見直し。
- 先進技術の活用による換算係数の緩和、省力化が可能に。

- 現行、電気主任技術者は、担当する自家用電気工作物について、点検頻度告示に基づき一定の頻度で点検を実施。
- スマート保安技術の導入により、**設備の常時監視や異常の予兆検知により、リスクに応じたタイムリーな点検等が可能**になり、点検を従来より**大幅に効率化**する等、**保安管理業務の高度化**が期待される。
- 2020年度において、主なスマート保安の事例やスマート保安に資する新技術について、**保安管理業務における具体的な効果（点検に要する時間や点検頻度の削減効果）**を調査し、その結果を踏まえ、必要に応じて制度の改正を行う。
 - 具体的には、スマート保安技術を導入している設備に係る換算係数や圧縮係数について検討する。
 - 制度導入に際しては、AIやIoT等の技術革新を柔軟かつ迅速に取り込める制度を検討する。

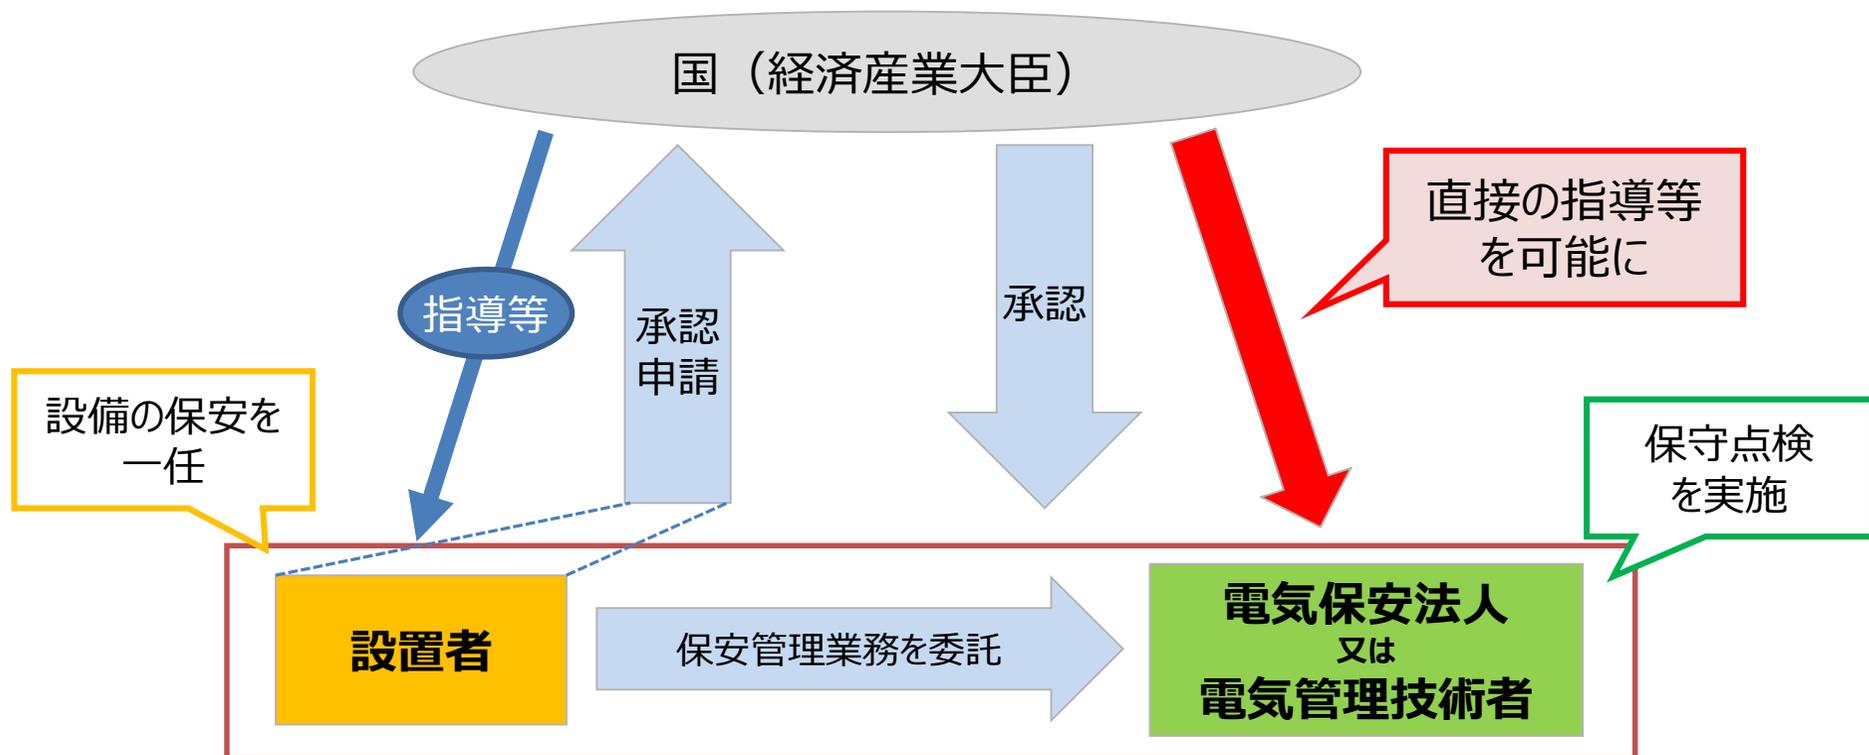
<保安管理業務の外部委託のスキーム>

- 再エネ特措法の施行以降、再エネ発電設備が急増し、設置者・設置形態も多様化。その中で、設備の保守点検を外部の事業者任せ、自ら確認しない設置者も出現。
- 実際に設備の保守点検を行う保安管理業務を受託した事業者に対しても、設備の保安状況を確認し、安全性を確保していく必要。
- このため、自家用電気工作物の保守点検を行った事業者を、報告徴収・立入検査の対象に追加。

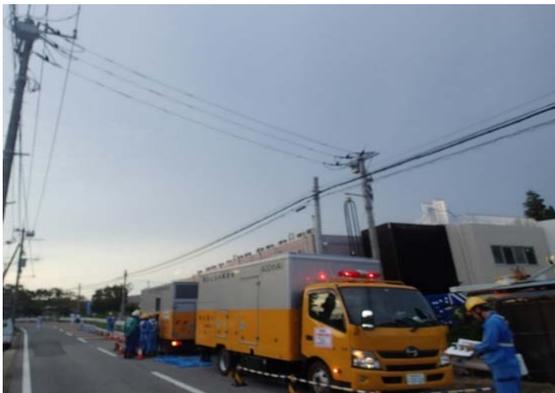
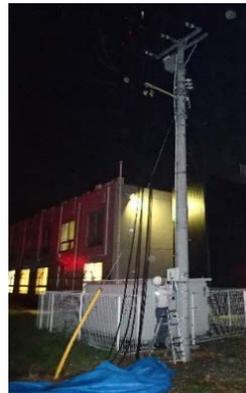
<電源車の配備作業イメージ>

- 電源車の接続作業では、需要設備側の安全確保のため、需要設備の保安管理を行っている者（電気主任技術者等）が立会うことが望ましいところ、電気主任技術者と連絡がつかず、電源車の接続作業が遅れた事案が発生。

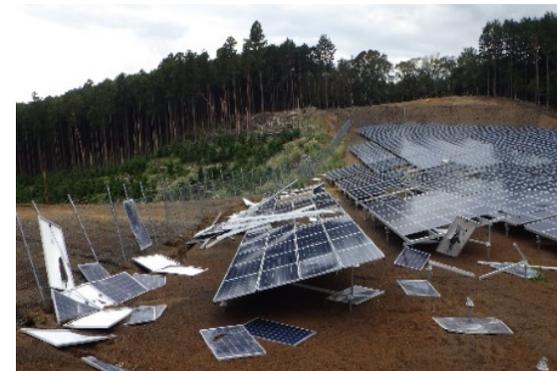
<山間部に設置された再エネ発電設備の台風時の事故例>

- 山頂など、容易に立ち入り出来ない場所に設置された再エネ発電設備について、台風によって事故が発生。土砂崩れによって電気主任技術者による現地確認が遅れ、結果として事故報告も遅くなる事案が発生。

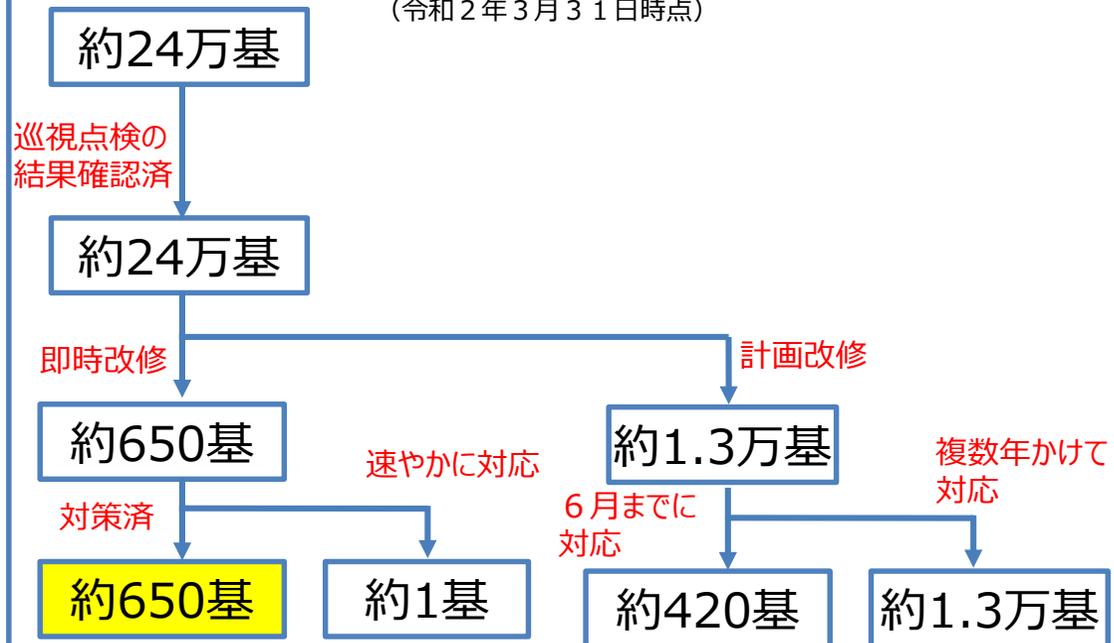
<指示事項 1 への対応状況>

- 総点検のうち、「**指示事項 1**」の巡視・点検に係るものについては、**3月末までに全て完了**。
- **すべての鉄塔について健全性は確認された（技術基準違反や即座に保安、電力の安定供給に影響する異常はなかった）**が、昨今の自然災害の激甚化等を踏まえ、本来はすぐに行う必要はないものの、**鉄塔表面の発錆による塗装等の簡易な改修を行っているところ**であり、**予定している約650基のうちほぼ全ての改修が終了**。残り1基についても速やかに対応する。
- **また、ボルト交換や補強等の一定規模の改修が必要な鉄塔が約1.3万基程度**あり、各電力会社で優先順位を考慮（台風の襲来リスク、建設年数、停電影響度など）して、**約420基について6月までに**対応する。

（令和2年3月31日時点）

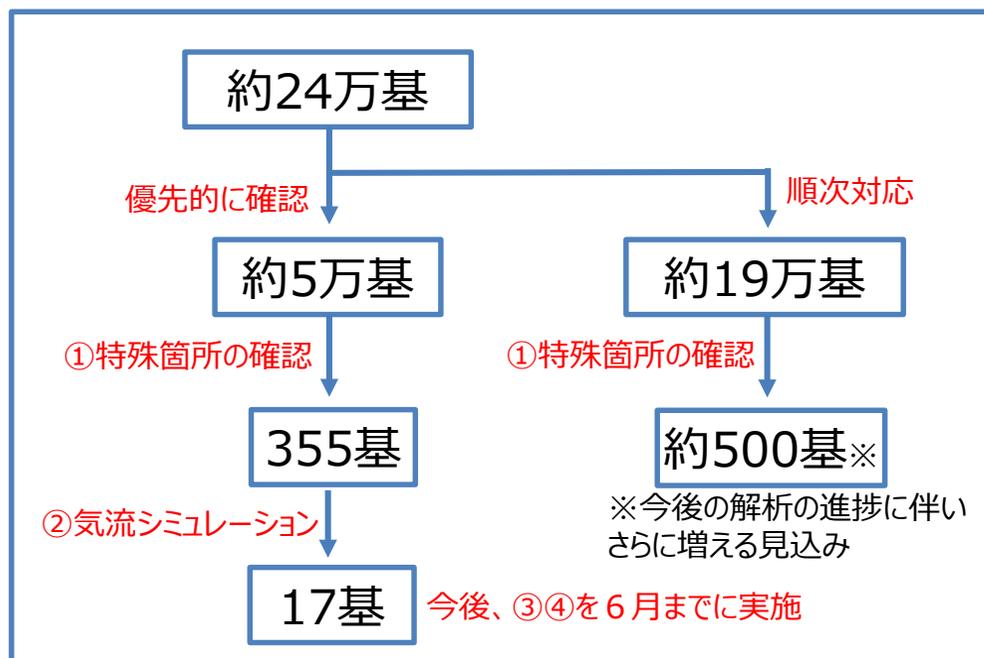
<指示事項2～4への対応状況>

- 総点検のうち、「**指示事項2～4**」の**特殊箇所に係るもの**については、①特殊箇所の確認、②気流シミュレーション、③強度解析、④（必要があれば）改修、を実施。
- 第1に、**台風の襲来頻度が多い太平洋側（西岸・南岸）を優先**して対応し、**風速40m/sを超える風を鉄塔17基**で確認。引き続き、強度解析・改修作業を進める。
- 可能な限り、**これらの対応を今夏の台風襲来期までに完了**することを目指す。

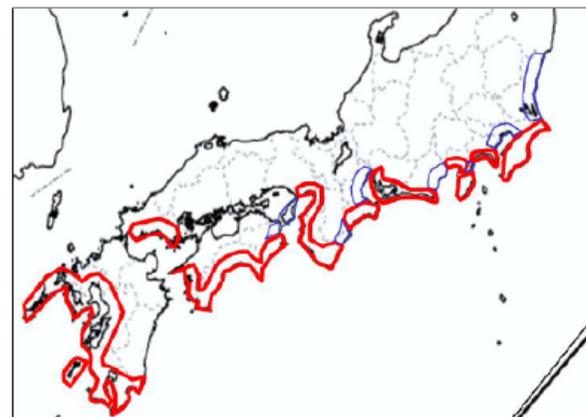
<台風の襲来頻度が多い地域>

関東から九州までの太平洋側において過去50年間の年間最大風速を抽出・分析し、南方向が主風向であることを確認
