太陽電池発電設備等の発電設備を巡る 保安上の課題と対応の方向性に係る 取りまとめの概要（案）

令和7年12月15日

産業保安・安全グループ 電力安全課

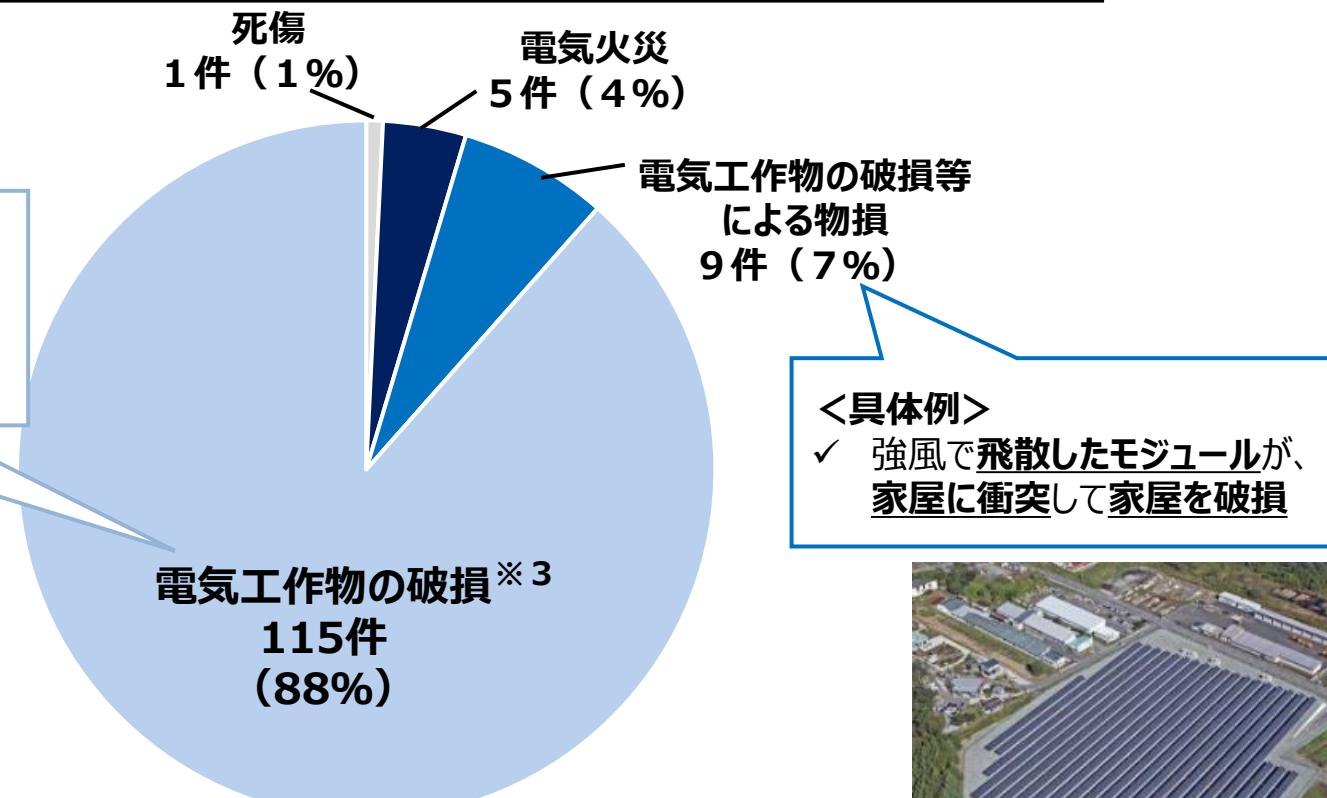
太陽電池発電設備（出力50kW以上）の事故内訳【令和5年度】※1・2

- 出力50kW以上の太陽電池発電設備の事故のうち、「電気工作物の破損」が9割弱、「電気工作物の破損等による物損」や「電気火災」等が1割強を占める。

*3:主要電気工作物の破損事故112件及び主要以外の電気工作物の破損に伴う波及事故3件を含む。

- ◆ 発電設備の電気事故件数は、太陽電池発電設備が最も多い。設備量は10年間で約6倍。年間約1万5千件の届出（令和5年度）
- ◆ 太陽光発電事故は、設備の破損が約9割、破損による物損や電気火災が約1割（令和5年度）
- ◆ 破損の6割はPCS（パワーコンディショナー）、約4割はモジュール及び架台・基礎（令和5年度）

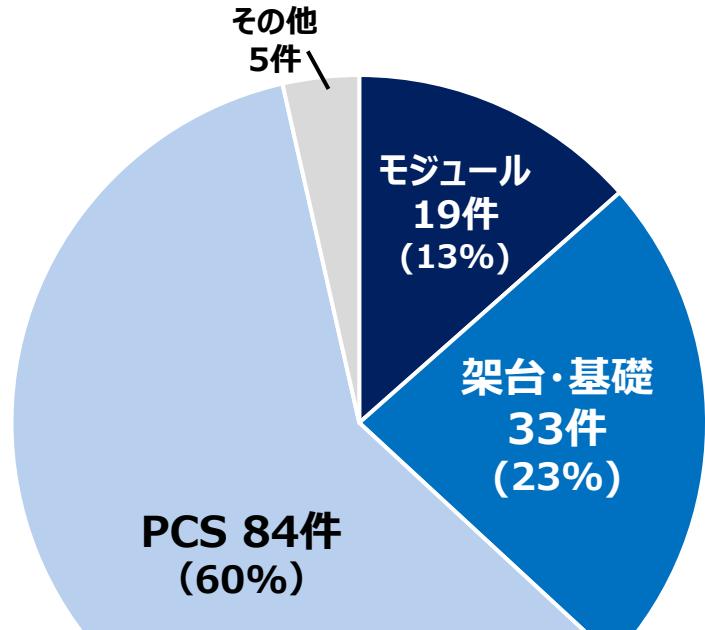
電気工作物の破損の内訳【令和5年度】※1・2・3

- 「電気工作物の破損」のうち、PCSが約6割、モジュール及び架台・基礎が約4割。
- PCSの破損原因是、設備不備、保守不備、風雨が多い。製造事業者による調査中等の理由で、不明件数も相当数となる。
- モジュール及び架台・基礎の破損原因是、風雨、冰雪、地震等が多い。

*3:主要電気工作物の破損事故112件について、同一事故で複数種類の被害箇所があるものは重複計上し、その内訳を示している。

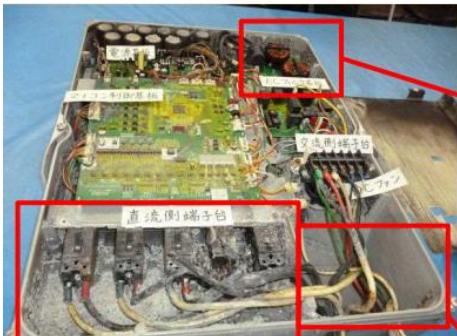
PCSの焼損

- ✓ PCS内部のコンデンサが故障（原因は不明）して、温度・圧力が上昇したことにより筐体が破損し、飛散したコンデンサから下草等に引火して発生。
- ✓ 周辺の燃えやすい可燃物（枯れた下草等）に対して延焼防止措置を講ずることを省令要件を満たす内容として具体的に示し、業界団体を通じて周知。

- ◆ 火災事故も発生（※延焼防止措置（下草伐採等）を周知）
- ◆ 破損の主な原因は設備不備、保守不備、風雨
- ◆ 製造事業者調査中などで原因究明・再発防止策未了もある

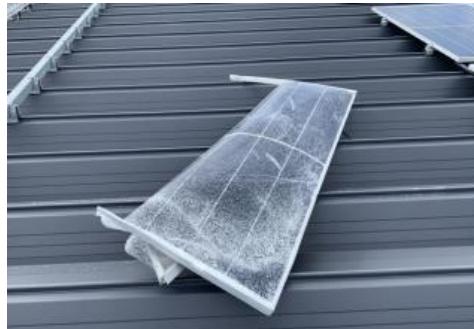
屋根上に飛散したモジュール

- ✓ 強風により架台が破損したり、モジュールが飛散。
- ✓ 風圧荷重などに対して強度が十分でなく、技術基準の解釈で引用する規格で定める基準風速（30～46m/秒）以下の風速により飛散した例もある。
- ✓ 風雨によりモジュールが飛散し、近隣住宅の一部を破損させた例もある。

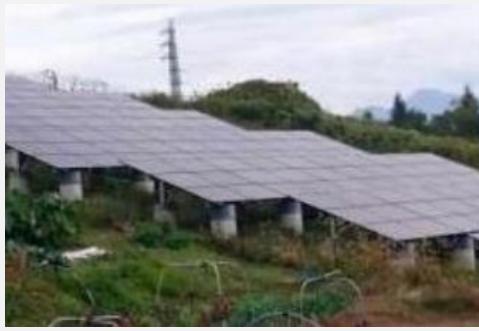
<p>10kW～50kWの太陽光発電所の敷地面積は100m²～680m² (積載率100～150%、設置密度0.111kW/m²とした場合)程度。 (敷地（正方形）の一片の長さは10m～26m程度。)</p>	<p>【設備イメージ（出力1,900kW）】</p>

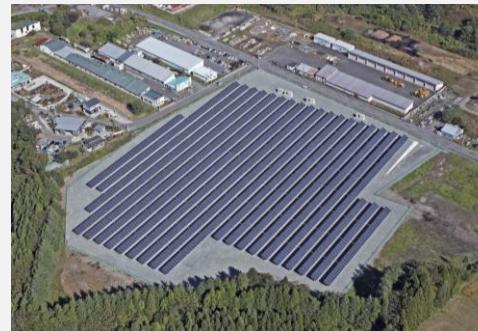
<p>50kW～500kWの太陽光発電所の敷地面積は450m²～6,800m² (積載率100～150%、設置密度0.111kW/m²とした場合)程度。 (敷地（正方形）の一片の長さは21m～82m程度。)</p>	<p>【設備イメージ（出力7,500kW）】</p>

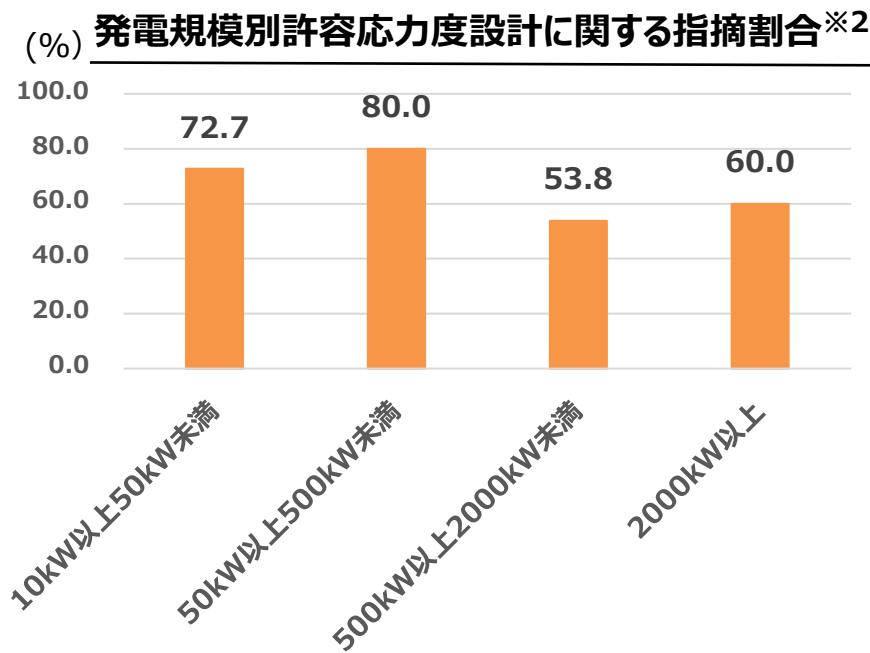
民間専門機関による構造計算書への指摘状況

- 民間専門機関を伴う立入検査において、構造計算書に関する指摘※1は5割以上。
- 令和4年の電気事業法改正により、基礎情報の届出や使用前自己確認の結果届出が義務付けられた小規模事業用電気工作物（出力10kW以上50kW未満）を対象として実施している保安管理状況調査において、構造計算書等の存在を確認できなかつた事業場が約3割。

※1：構造計算書に関する指摘のうち、許容応力度設計に関する指摘

※2：令和6年度の民間専門機関を伴う立入検査実施数58件のうち、構造計算書が提出された39件について分析

- ◆ 民家を破損した事故も発生
- ◆ 破損の主な原因是、風雨、氷雪、地震
- ◆ 立入検査における構造計算書の指摘は5割以上

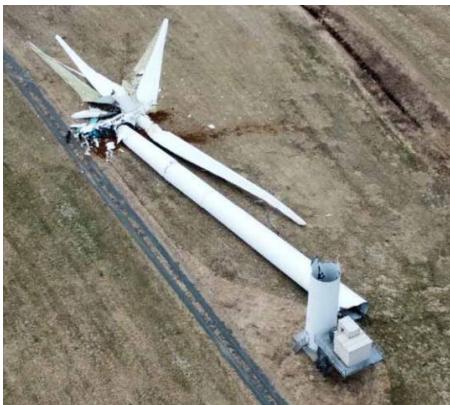
被害の概要

- ✓ 風力発電設備のタワーの倒壊事故において、タワーの製造事業者などの協力を得て原因調査を実施。
- ✓ タワーの製造不良（溶接部の食い違い段差）と保守点検の予兆の見落としが原因と判明。
- ✓ これを受け、設置者は、再発防止策として、点検チェックシートの変更等のメンテナンス手法の改善、などの実施を決定。
- ✓ タワーの製造事業者も、出荷前検査等に食い違い段差に係る検査項目を追加。
- ✓ 経済産業省においても、定期自主検査の検査方法を例示する解釈通達の改正を実施（検査方法として「タワー溶接部の亀裂・発錆の目視確認」を追記）。

- ✓ 令和5年3月17日に、六ヶ所村風力発電所1-3号機のタワーが、地上約11mの高さの溶接部から折損。
※ 人的被害は無し。
- ✓ 同様の亀裂が同風力発電所の4-2号機でも発見。

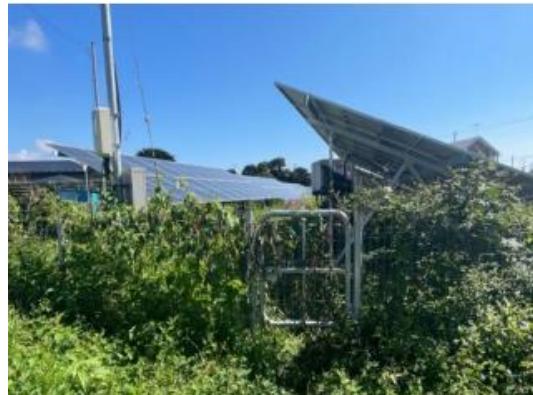
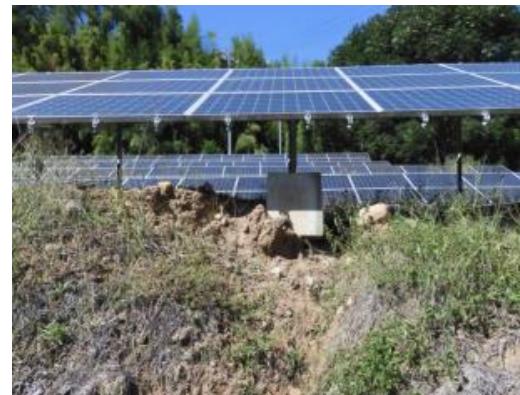
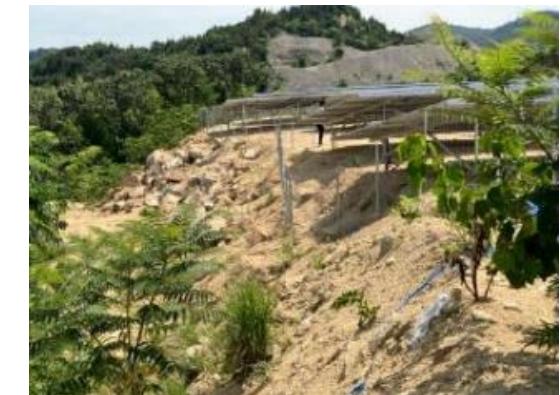
〈これまでに実際に現地調査で見つかった不適切事案〉

管理不十分な状態で下草に覆われたパネル

基礎が露出し浮いている太陽光発電設備 盛土が大きく崩落した太陽光発電設備 13

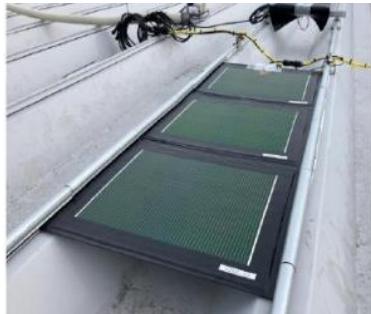
シート状のままテントのように張って設置

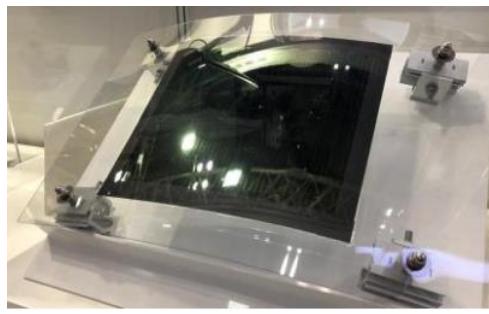
透明架台を利用しボルトで設置

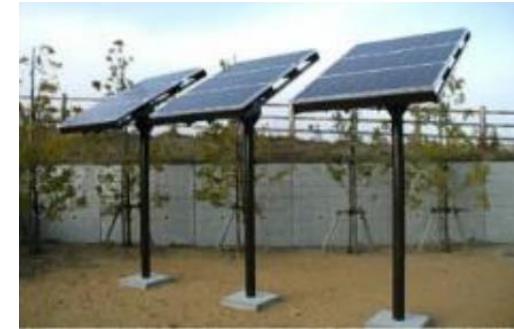
既存のシリコン太陽電池パネル上への設置

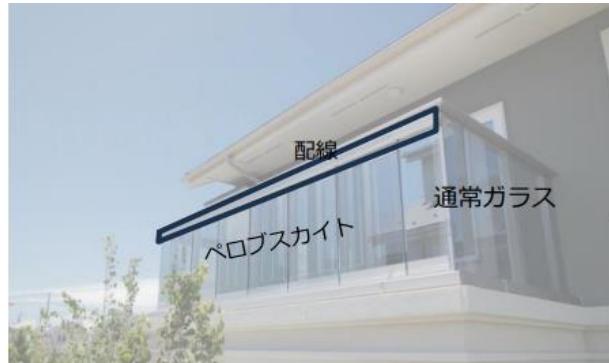
窓や壁面にガラス建材一体型として設置

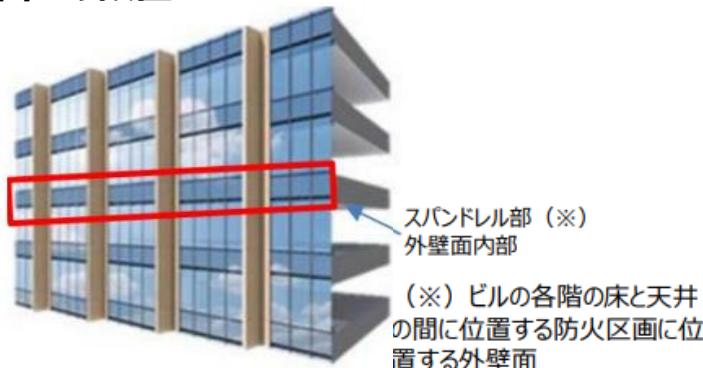
フィルム型をビル壁面に設置

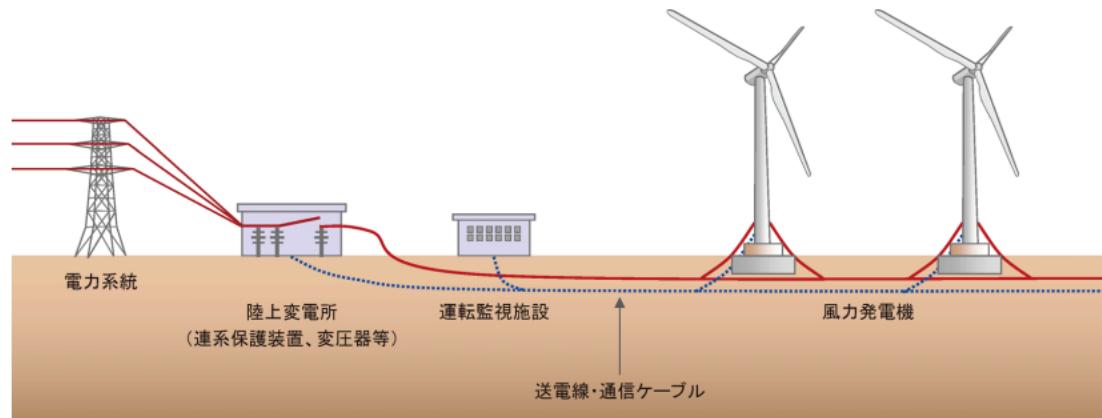
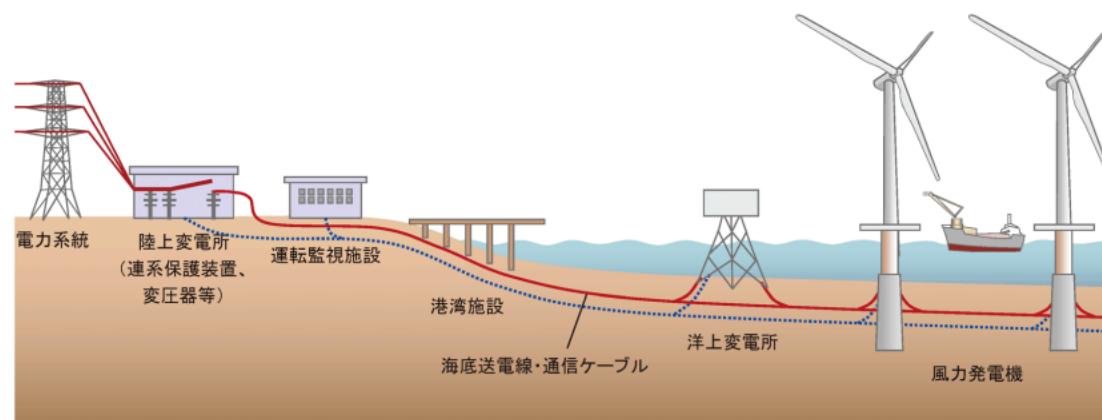
ウインドファームの主要構成要素（上：陸上 下：洋上）

- ✓ 洋上風力発電所には、陸上風力発電所が有する風力発電機、運転監視施設、陸上変電所、送電ケーブルに加え、海底送電ケーブル、港湾施設、洋上変電所など**特有の設備が伴う**。
- ✓ 洋上風力の保守にあたっては、作業船等の設備や高度な技能を有する人材を要する。

- ◆ 海上変電所など海上特有の設備
- ◆ 陸上設備と異なる劣化リスク
