# 太陽電池発電設備等の発電設備を巡る 保安上の課題と対応の方向性に係る 取りまとめの概要

令和 8 年 3 月 12 日

経済産業省

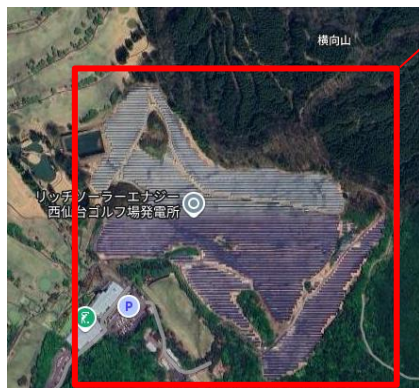
火災範囲

- ✓ PCS内部のコンデンサが故障（原因は不明）して、温度・圧力が上昇したことにより筐体が破損し、飛散したコンデンサから下草等に引火して発生。
- ✓ 周辺の燃えやすい可燃物（枯れた下草等）に対して延焼防止措置を講ずることを省令要件を満たす内容として具体的に示し、業界団体を通じて周知。

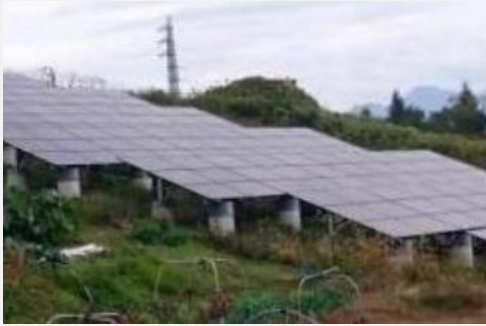
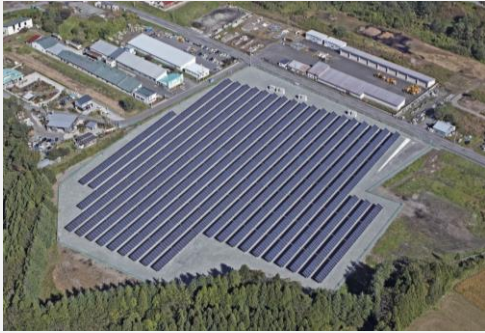
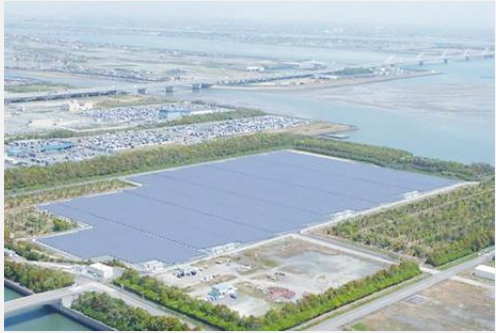
| 出力 | 10kW以上50kW未満<br>(小規模事業用電気工作物) | 50kW以上2000kW未満 | 2000kW以上 |
|---|---|---|---|
| 設備規模※2 | <p>【設備イメージ (出力10～50kW)】</p> <p>10kW～50kWの太陽光発電所の敷地面積は100㎡～680㎡<br/>(積載率100～150%、設置密度0.111kW/㎡とした場合)程度。<br/>(敷地(正方形)の一片の長さは10m～26m程度。)</p> | <p>【設備イメージ (出力1,900kW)】</p> <p>50kW～500kWの太陽光発電所の敷地面積は450㎡～6,800㎡<br/>(積載率100～150%、設置密度0.111kW/㎡とした場合)程度。<br/>(敷地(正方形)の一片の長さは21m～82m程度。)</p> | <p>【設備イメージ (出力7,500kW)】</p> |

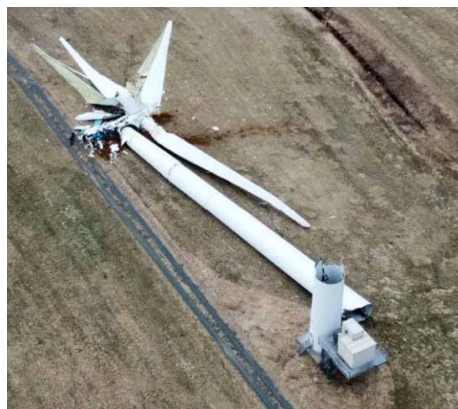
### 被害の概要

- ✓ 令和5年3月17日に、六ヶ所村風力発電所1-3号機のタワーが、地上約11mの高さの溶接部から折損。  
※ 人的被害は無し。
- ✓ 同様の亀裂が同風力発電所の4-2号機でも発見。

- ✓ 風力発電設備のタワーの倒壊事故において、タワーの製造事業者などの協力を得て原因調査を実施。
- ✓ タワーの製造不良（溶接部の食い違い段差）と保守点検の予兆の見落としが原因と判明。
- ✓ これを受け、設置者は、再発防止策として、点検チェックシートの変更等のメンテナンス手法の改善、などの実施を決定。
- ✓ タワーの製造事業者も、出荷前検査等に食い違い段差に係る検査項目を追加。
- ✓ 経済産業省においても、定期自主検査の検査方法を例示する解釈通達の改正を実施（検査方法として「タワー溶接部の亀裂・発錆の目視確認」を追記）。
