太陽電池発電設備等の発電設備を巡る 保安上の課題と対応の方向性に係る 取りまとめの概要

令和8年3月12日

経済産業省

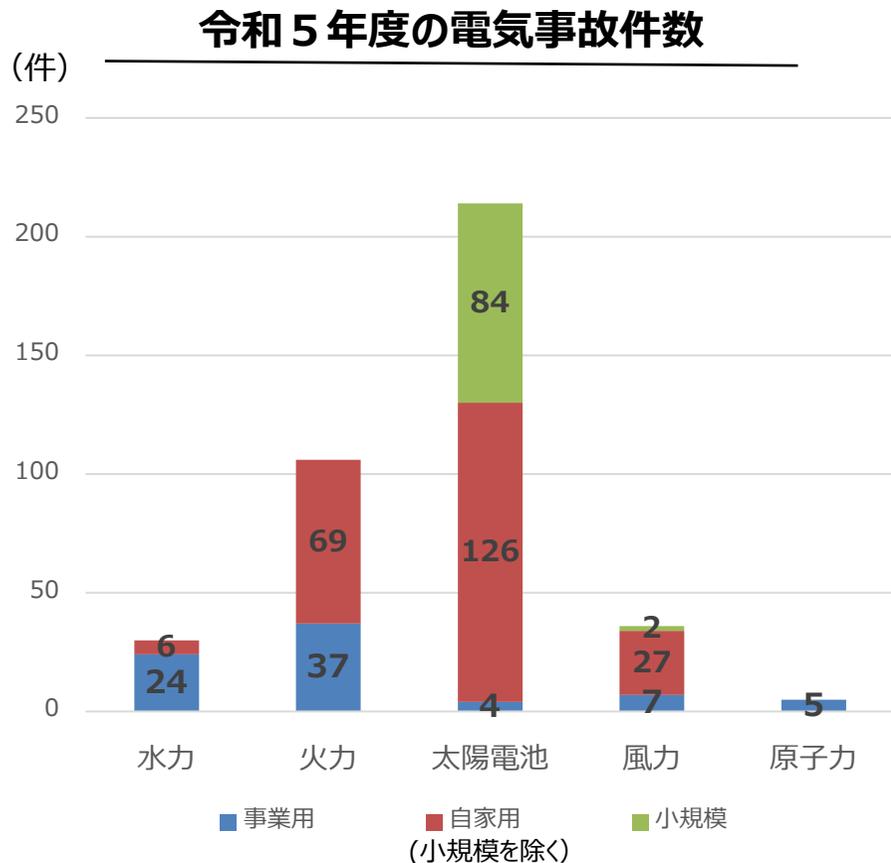
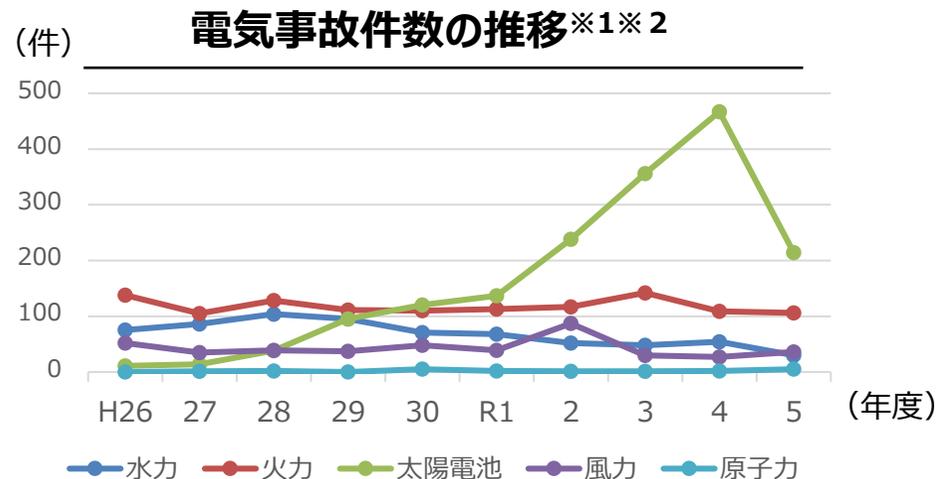
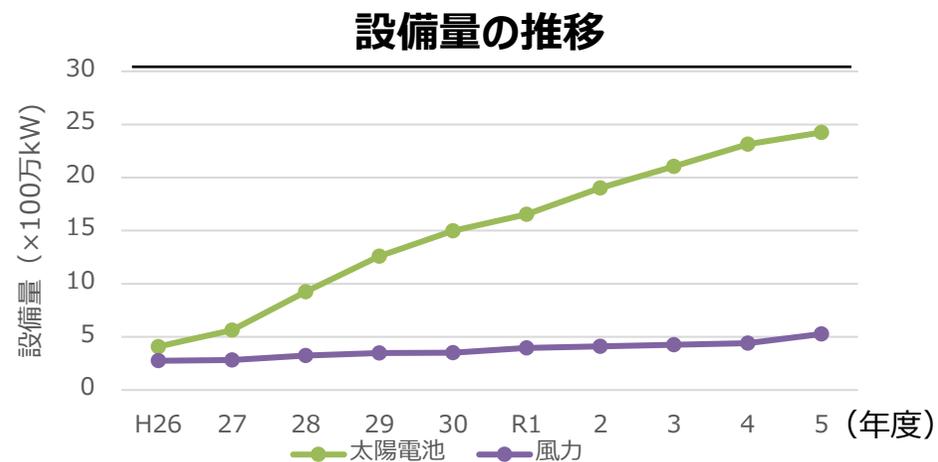
1-1. 発電設備の電気事故発生件数の動向

- 発電設備の電気事故件数において、最も多いのは太陽電池発電設備。
- なお、太陽電池発電設備の設備量は10年間で約6倍に増加。風力発電設備も約2倍に増加。

※1：令和3年4月1日より、出力10kW以上の太陽電池発電設備、出力20kW以上の風力発電設備が事故報告対象に追加されたため、令和3年度以降太陽電池発電設備及び風力発電設備の事故件数が増加している。

※2：令和5年3月31日より、主要電気工作物の破損事故において「部品の交換等により当該設備の機能を容易に回復できる場合」が事故報告の対象から除外となったため、令和5年度の事故件数が減少している。

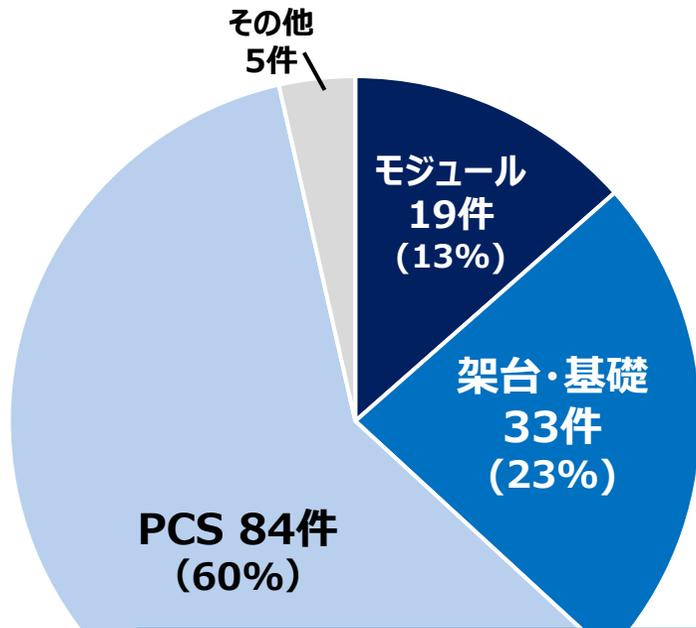
電気工作物の破損の内訳【令和5年度】※1・2・3

- 「電気工作物の破損」のうち、PCSが約6割、モジュール及び架台・基礎が約4割。
- PCSの破損原因は、設備不備、保守不備、風雨が多い。製造事業者による調査中等の理由で、不明件数も相当数となる。
- モジュール及び架台・基礎の破損原因は、風雨、氷雪、地震等が多い。

*3:主要電気工作物の破損事故112件について、同一事故で複数種類の被害箇所があるものは重複計上し、その内訳を示している。

- ◆ **発電設備の電気事故件数は、太陽電池発電設備が最も多い。**設備量は10年間で約6倍。年間約1万5千件の届出（令和5年度）
- ◆ 太陽光発電事故は、**設備の破損が約9割、破損による物損や電気火災が約1割**（令和5年度）
- ◆ **破損の6割はPCS（パワーコンディショナー）、約4割はモジュール及び架台・基礎**（令和5年度）

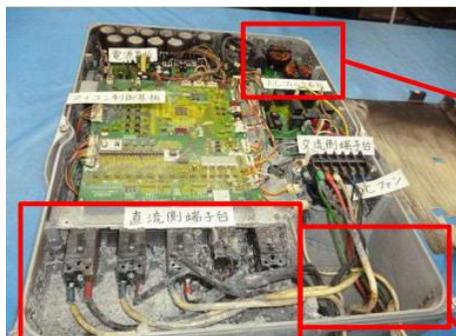
＜PCSの破損に起因する火災事故＞

- ✓ PCS内部のコンデンサが故障（原因は不明）して、温度・圧力が上昇したことにより筐体が破損し、飛散したコンデンサから下草等に引火して発生。
- ✓ 周辺の燃えやすい可燃物（枯れた下草等）に対して延焼防止措置を講ずることを省令要件を満たす内容として具体的に示し、業界団体を通じて周知。

PCSの焼損

- ◆ **火災事故も発生**（※延焼防止措置（下草伐採等）を周知）
- ◆ 破損の**主な原因は設備不備、保守不備、風雨**
- ◆ **製造事業者調査中などで原因究明・再発防止策未了もある**

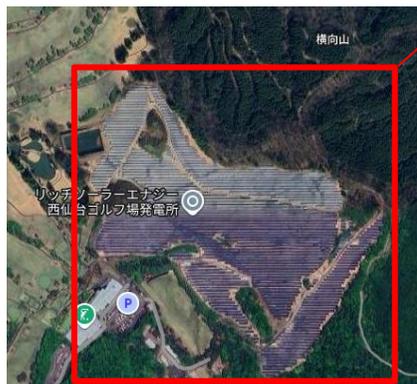
火災範囲

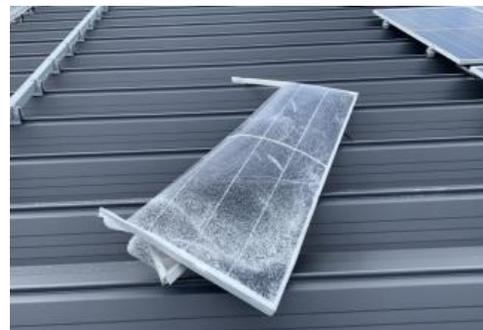
- ✓ 強風により架台が破損したり、モジュールが飛散。
- ✓ 風圧荷重などに対して強度が十分でなく、技術基準の解釈で引用する規格で定める基準風速（30～46m/秒）以下の風速により飛散した例もある。
- ✓ 風雨によりモジュールが飛散し、近隣住宅の一部を破損させた例もある。

屋根上に飛散したモジュール

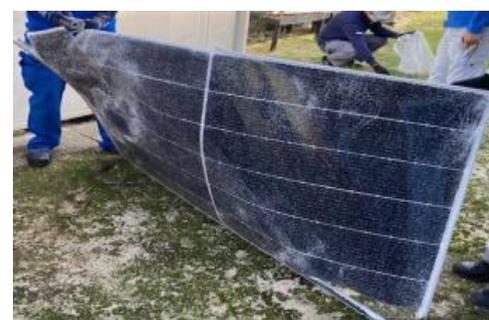
民家の庭に散乱したモジュール

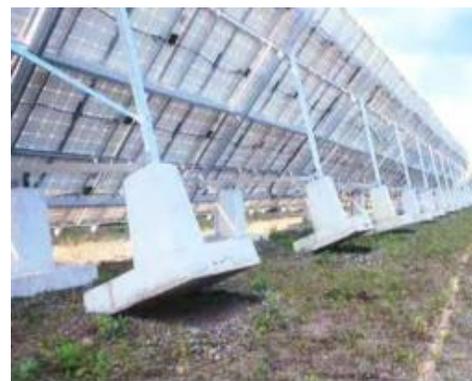
強風で架台が持ち上がり傾き

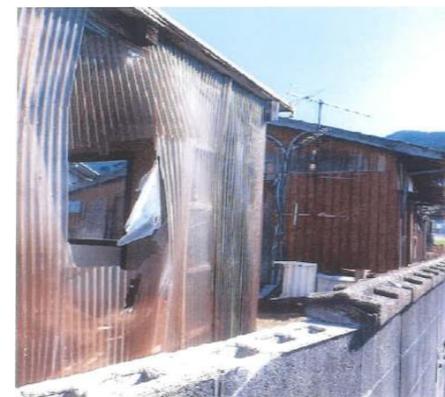
破損した民家

- ◆ **民家を破損した事故も発生**
- ◆ 破損の**主な原因は、風雨、冰雪、地震**
- ◆ **立入検査における構造計算書の指摘は5割以上**

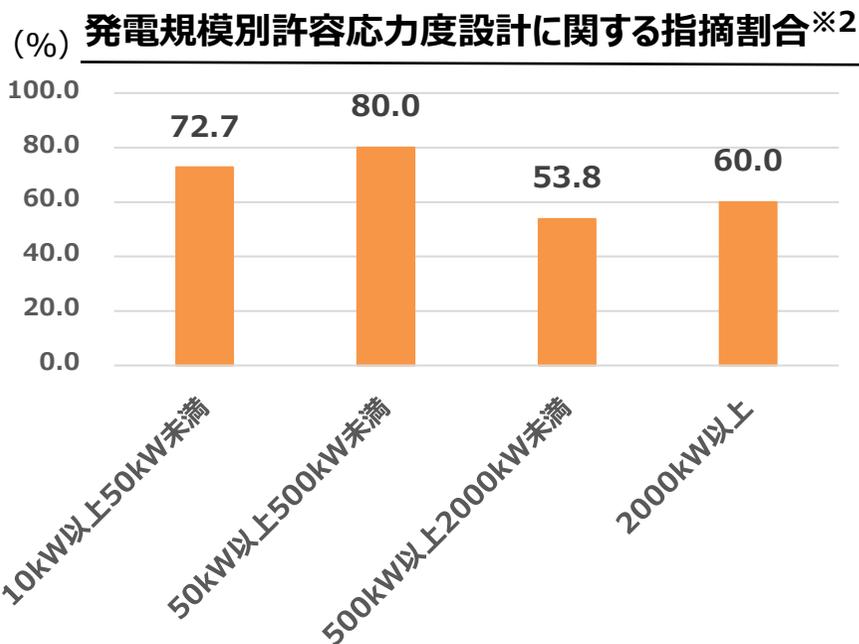
民間専門機関による構造計算書への指摘状況

- 民間専門機関を伴う立入検査において、構造計算書に関する指摘※1は5割以上。
- 令和4年の電気事業法改正により、基礎情報の届出や使用前自己確認の結果届出が義務付けられた小規模事業用電気工作物（出力10kW以上50kW未満）を対象として実施している保安管理状況調査において、構造計算書等の存在を確認できなかった事業場が約3割。

※1：構造計算書に関する指摘のうち、許容応力度設計に関する指摘
※2：令和6年度の民間専門機関を伴う立入検査実施数58件のうち、構造計算書が提出された39件について分析

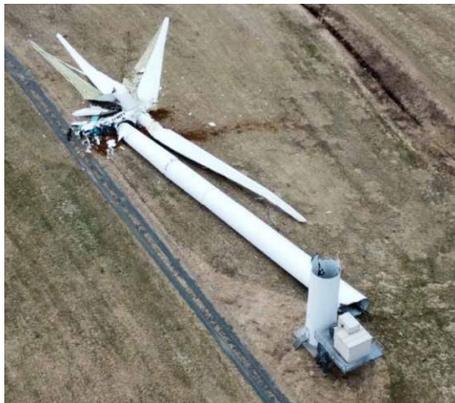
被害の概要

- ✓ 令和5年3月17日に、六ヶ所村風力発電所1-3号機のタワーが、地上約11mの高さの溶接部から折損。
※ 人的被害は無し。
- ✓ 同様の亀裂が同風力発電所の4-2号機でも発見。

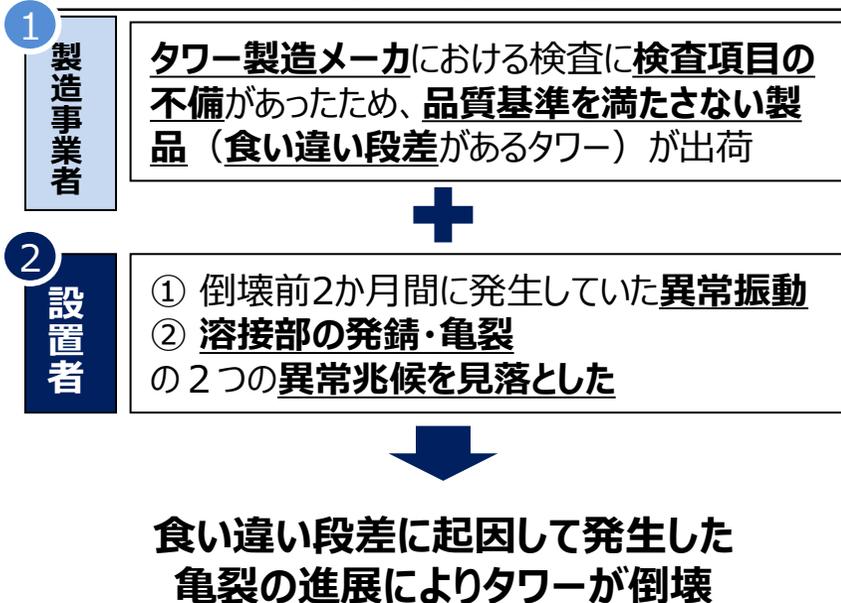
事故の発生過程

- ✓ 風力発電設備のタワーの倒壊事故において、タワーの製造事業者などの協力を得て原因調査を実施。
- ✓ タワーの製造不良（溶接部の食い違い段差）と保守点検の予兆の見落としが原因と判明。
- ✓ これを受け、設置者は、再発防止策として、点検チェックシートの変更等のメンテナンス手法の改善、などの実施を決定。
- ✓ タワーの製造事業者も、出荷前検査等に食い違い段差に係る検査項目を追加。
- ✓ 経済産業省においても、定期自主検査の検査方法を例示する解釈通達の改正を実施（検査方法として「タワー溶接部の亀裂・発錆の目視確認」を追記）。

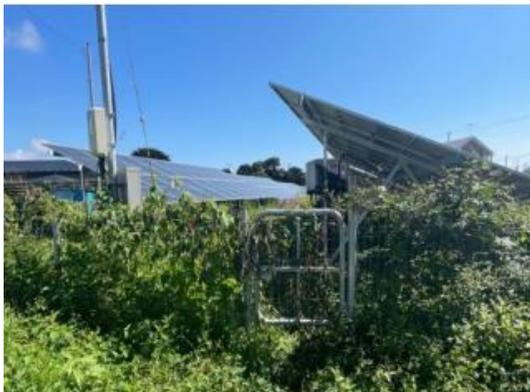
管理不十分な状態で下草に覆われたパネル

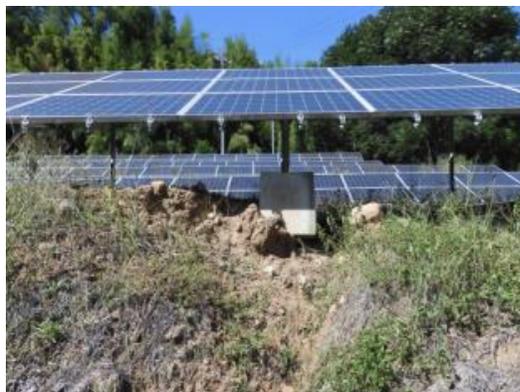
基礎が露出し浮いている太陽光発電設備

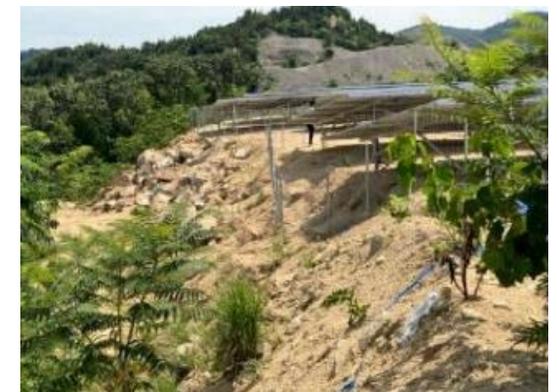
盛土が大きく崩落した太陽光発電設備

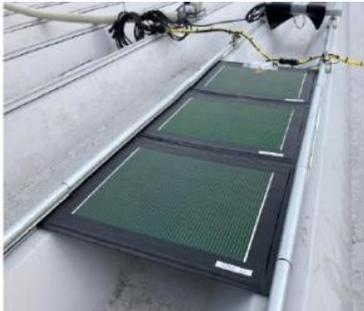
シート状のままテントのように張って設置

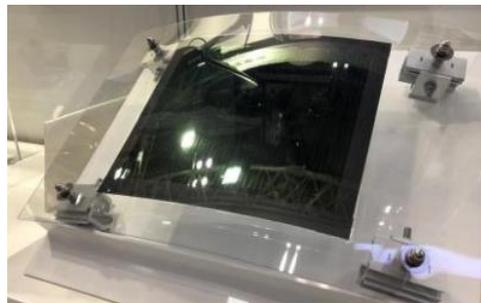
透明架台を利用しボルトで設置

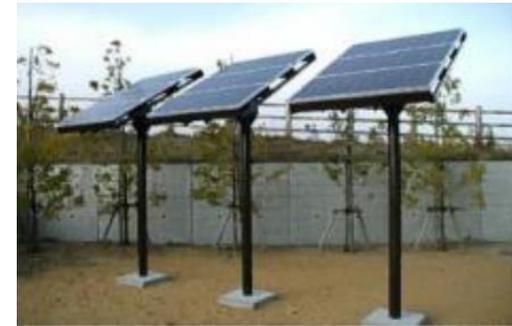
既存のシリコン太陽電池パネル上への設置

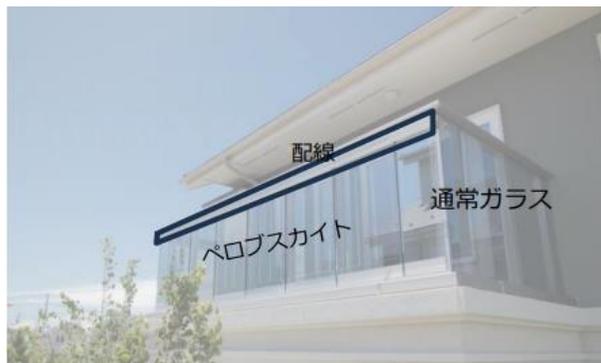
窓や壁面にガラス建材一体型として設置

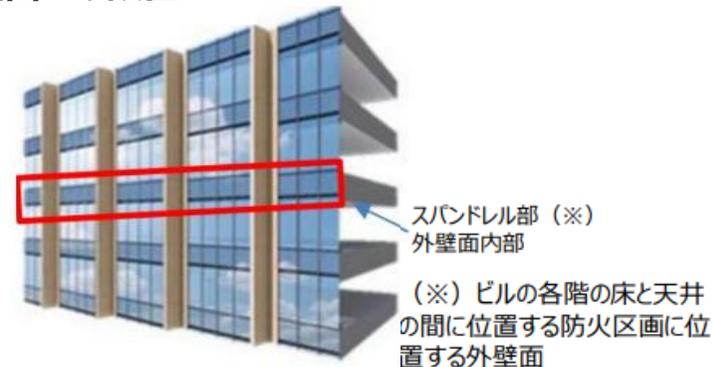
フィルム型をビル壁面に設置

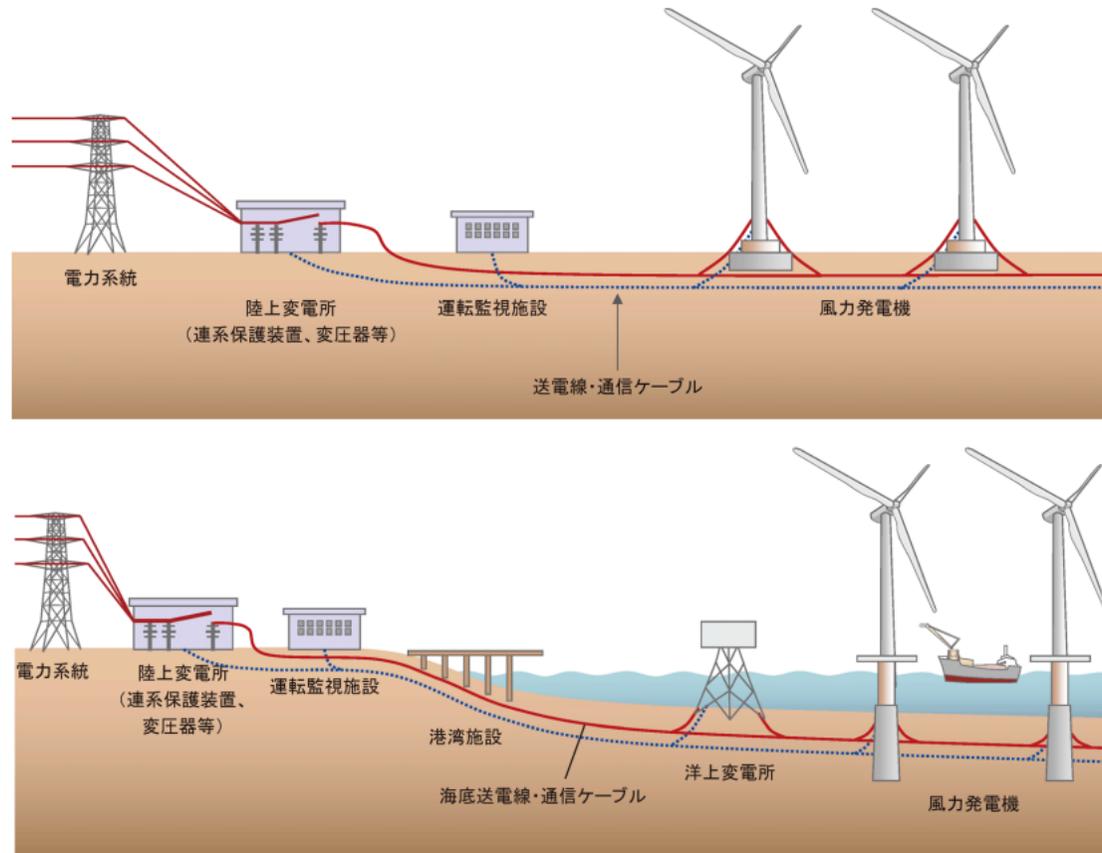
ウィンドファームの主要構成要素 (上：陸上 下：洋上)

- ✓ 洋上風力発電所には、陸上風力発電所が有する風力発電機、運転監視施設、陸上変電所、送電ケーブルに加え、海底送電ケーブル、港湾施設、洋上変電所など**特有の設備が伴う**。
- ✓ 洋上風力の保守にあたっては、作業船等の設備や高度な技能を有する人材を要する。

- ◆ **洋上変電所など洋上特有の設備**
- ◆ **陸上設備と異なる劣化リスク**
