# 今後の対策の方向性について(たたき台)

令和元年11月14日 経済産業省 産業保安グループ

# 1. 技術基準における風速40m/sの考え方について

### 2. 現時点までの調査状況を踏まえた鉄塔の事故時の事象と対策の方向性について

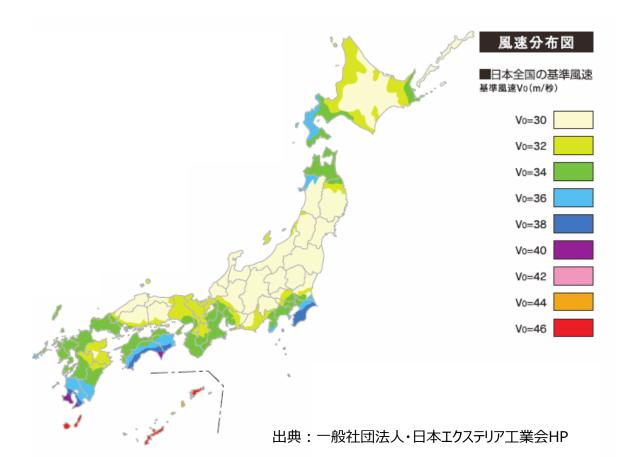
<市町村別の基準風速マップ(平成12年建設省告示第1454号第2)>

●「洋上風力発電設備に関する技術基準の統一的解説(平成30年3月版)」においては、「基準風速は、平坦で地表面粗度区分Ⅱの地上高さ10mにおける再現期間50年の10分間平均風速とし、平成12年建設省告示第1454号第2に示す市町村別の基準風速を用いる。」と定められており、地域の実態に応じた風の強さを考慮。

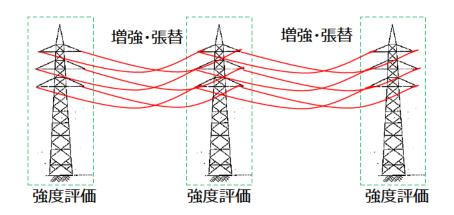
<電線を増強・張替えた場合の鉄塔強度評価>

風荷重の影響が大きい送電線の増強・張替えや鉄塔の移設・建替がある場合には、技術基準への適合を確認するため、改めて鉄塔-送電線全体での強度評価を求めている。
 (必要に応じて鉄塔の補強工事等を実施)

⇒増強・張替による電線の太さ、重量等の変化を考慮し、 鉄塔の強度を評価 <鉄塔を建替えた場合の、前後の既設鉄塔の強度評価>

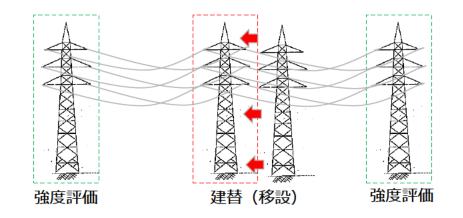
⇒鉄塔建替による径間長、水平角度、高低差等の 変化を考慮して前後鉄塔の強度を評価

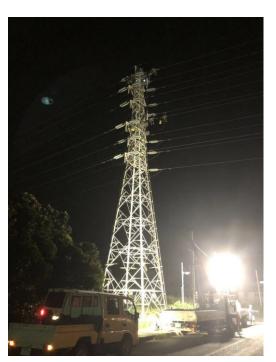
く仮復旧の様子>

- 今回の鉄塔倒壊時には、事故翌日には迂回ルートを確保し復旧を完了。
  - ✓ 2019年9月9日2時55分頃、鉄塔が倒壊。
  - ✓ 全6回線のうち内房線は内房変電所から鴨川変電所、館山変電所等を経由した迂回ルート、 木内線については富津火力発電所からの電源を小糸川線と接続する系統変更工事による迂回ルートを確保し、翌日10日16時20分頃には仮復旧が完了。
- 迅速な復旧のため電力会社では仮復旧用の鉄柱を保有。

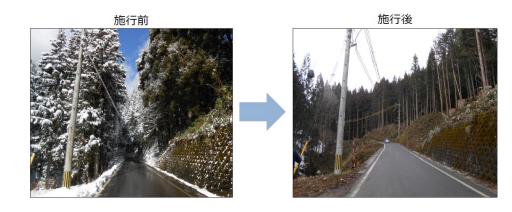
<中部電力と岐阜県等による計画伐採の取組>

事業年度	伐採路線数	距離	伐採本数
2015~2017年度実績	38路線	33.9km	約2万本

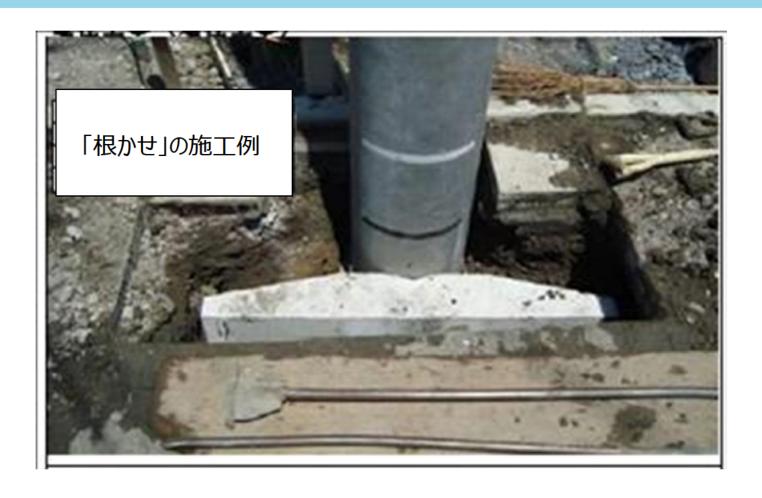
技術基準の解釈(第59条第2項第三号)において、「水田その他地盤が軟弱な箇所においては、(中略)、特に堅ろうな根かせを施すこと」と定められており、各社一般的な対策として軟弱地盤箇所における「根かせ」の取付や、コンクリートによる「根固め」(根巻き)を実施。
