# 令和元年台風15号における 鉄塔及び電柱の損壊事故を踏まえた 対策の進捗状況について

令和2年6月26日

経済産業省

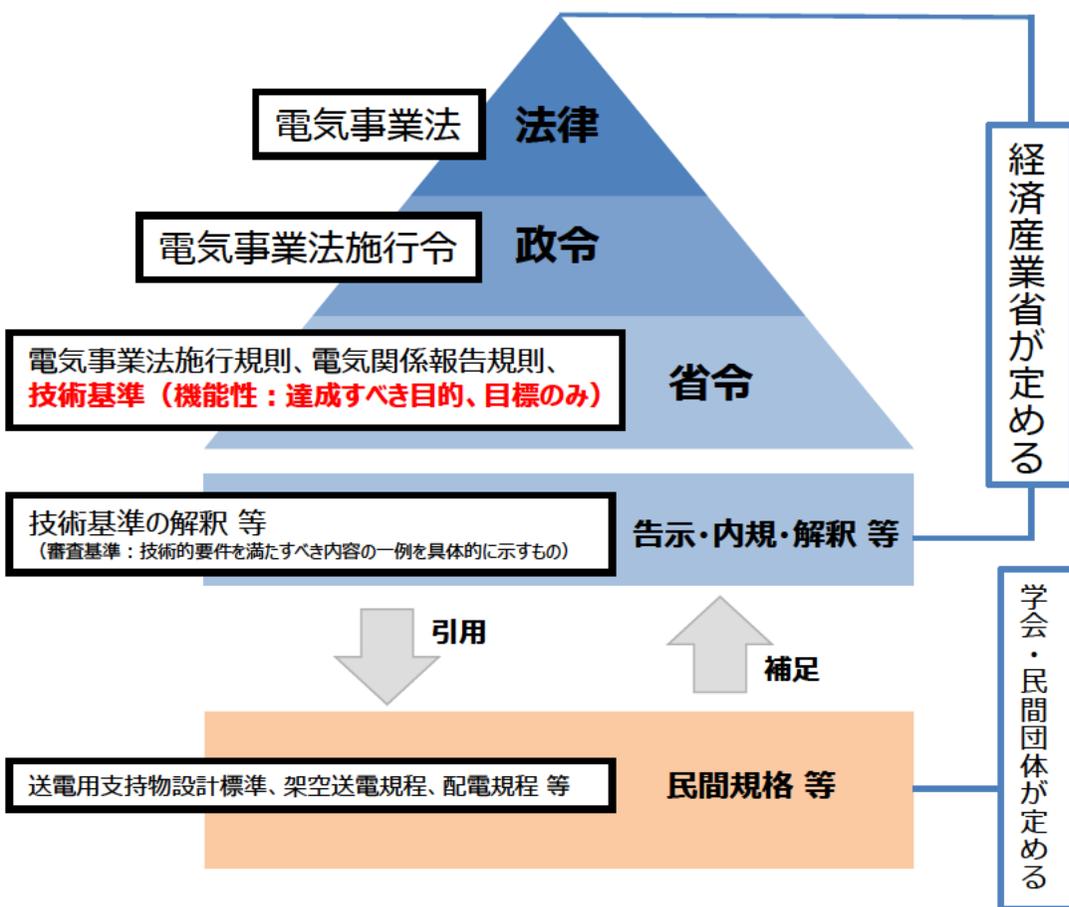
## <法体系について>

- 技術基準は、基本的に性能規定となっており、技術基準の解釈や解説、民間規格・規程において、具体的な設計基準等を規定。
- 技術基準及び技術基準の解釈、解説の見直しに伴い、民間規格・規程の見直し中。

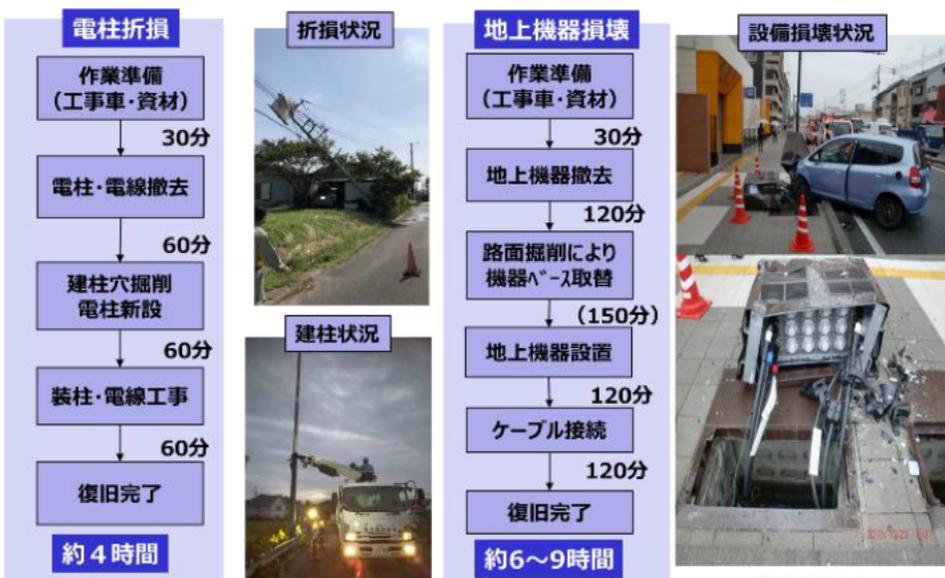
＜電柱と地上機器における設備単体での復旧時間（イメージ）＞

※電気事業連合会調べ。被害状況や作業環境、機器の在庫有無等の諸条件により実際の復旧時間は前後する。

- 電線を地中化する無電柱化は、飛来物等によって電柱が倒壊するといった被害が小さくなるという利点があることから、電力の安定供給というエネルギー政策上の観点からも推進することが重要。
- 他方、無電柱化に必要となる設備は架空方式に比べて設置費用が高い、復旧には架空線と比較して約2倍の時間を要するといった課題も存在。
