最近の災害対応を踏まえた ガス事業に関するレジリエンスの自主点検について

平成30年11月6日

一般社団法人 日本ガス協会

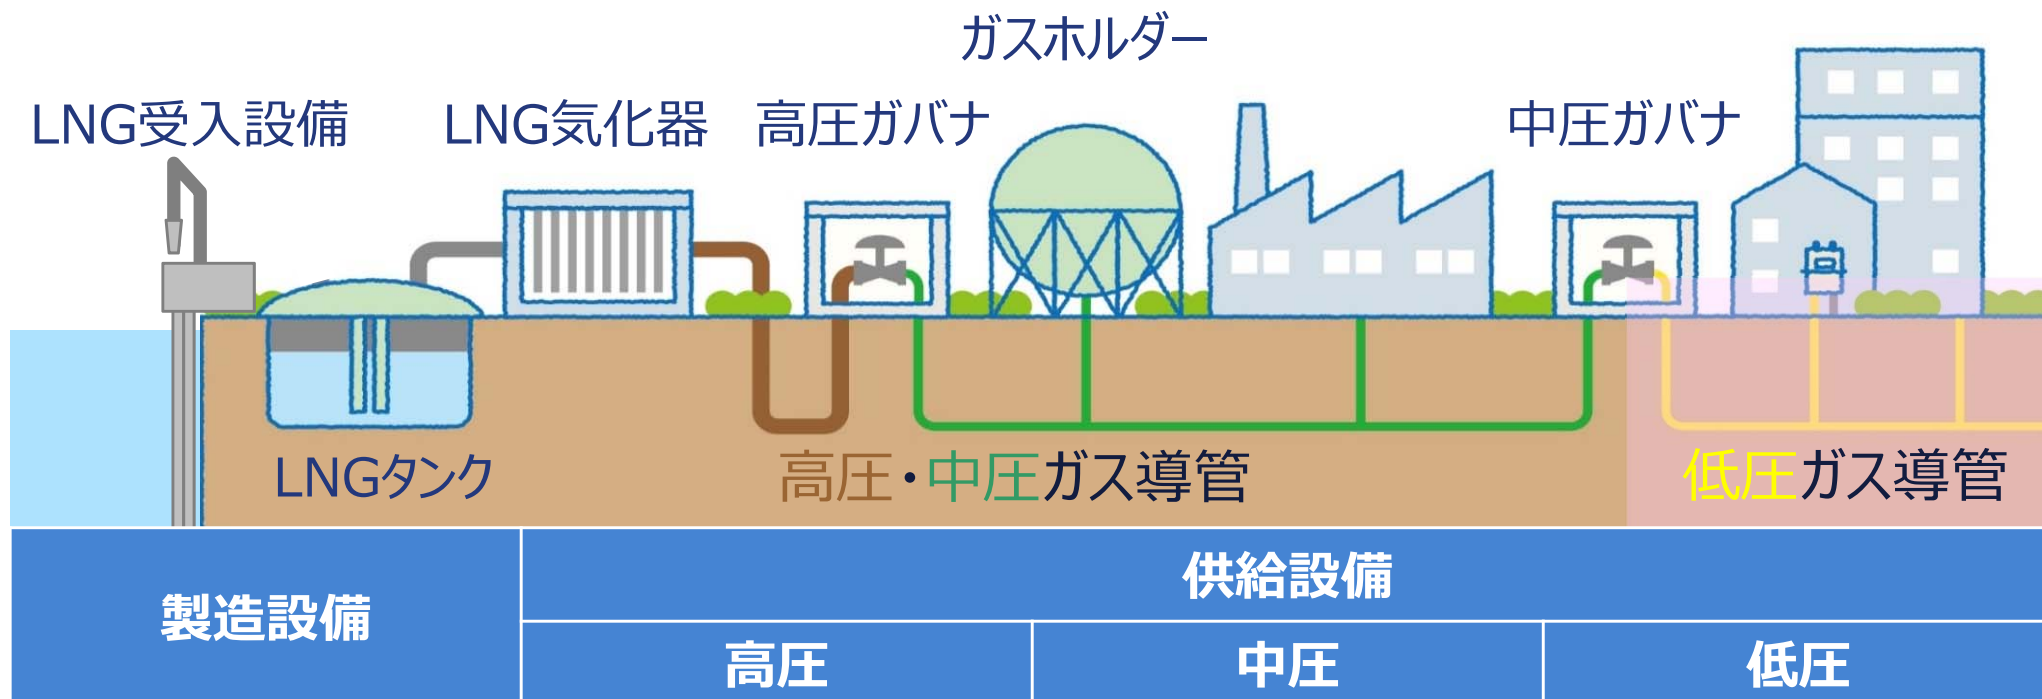
①－（1）耐震設計指針への適合状況の確認

- 阪神・淡路大震災クラスの地震に耐えられるよう設計・建設し、地震時に被害を受け難い設備を形成
- 近年の大地震でも、ガス供給に影響を及ぼすような被害は発生していない

- 耐震性の低いガス導管あり
⇒ 耐震化の継続

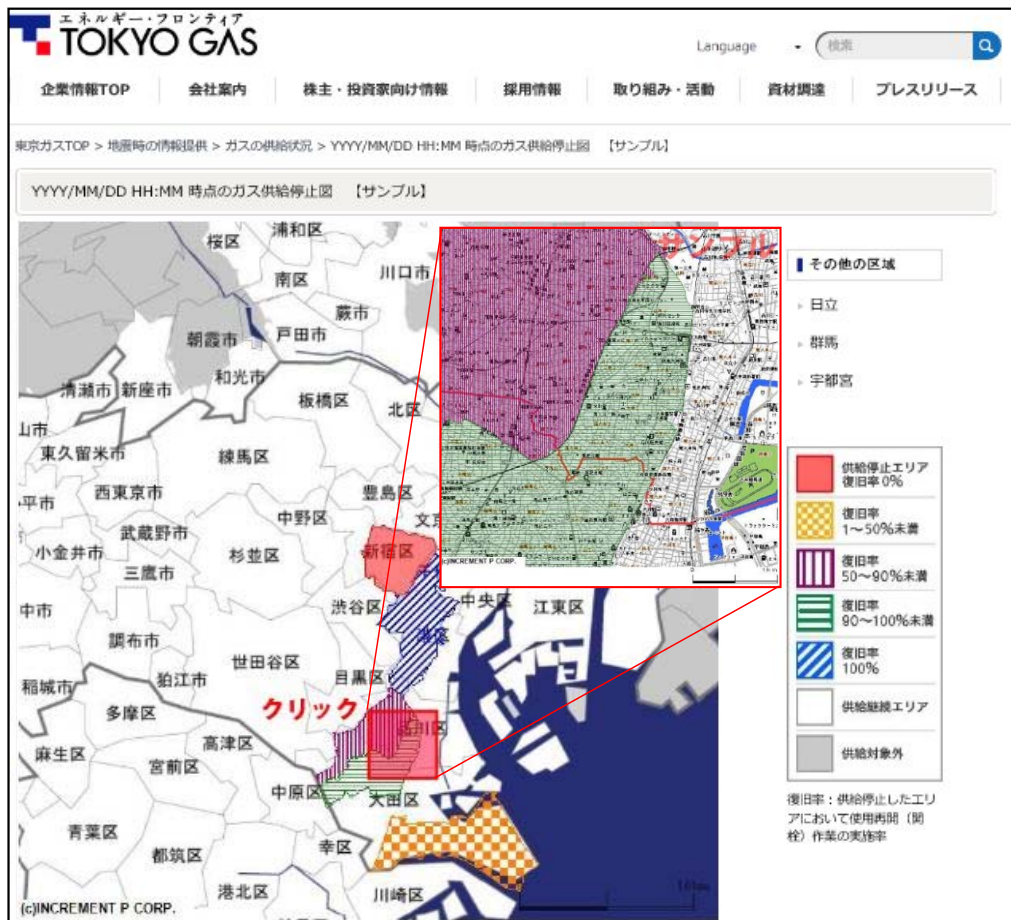
「ガス供給停止図」による復旧進捗状況の公表

● 東京ガスでも、進捗見える化や様々な手段を用いた情報発信の体制を構築。
