冷凍設備の保安対策について

2025年12月4日

大臣官房産業保安・安全グループ 高圧ガス保安室

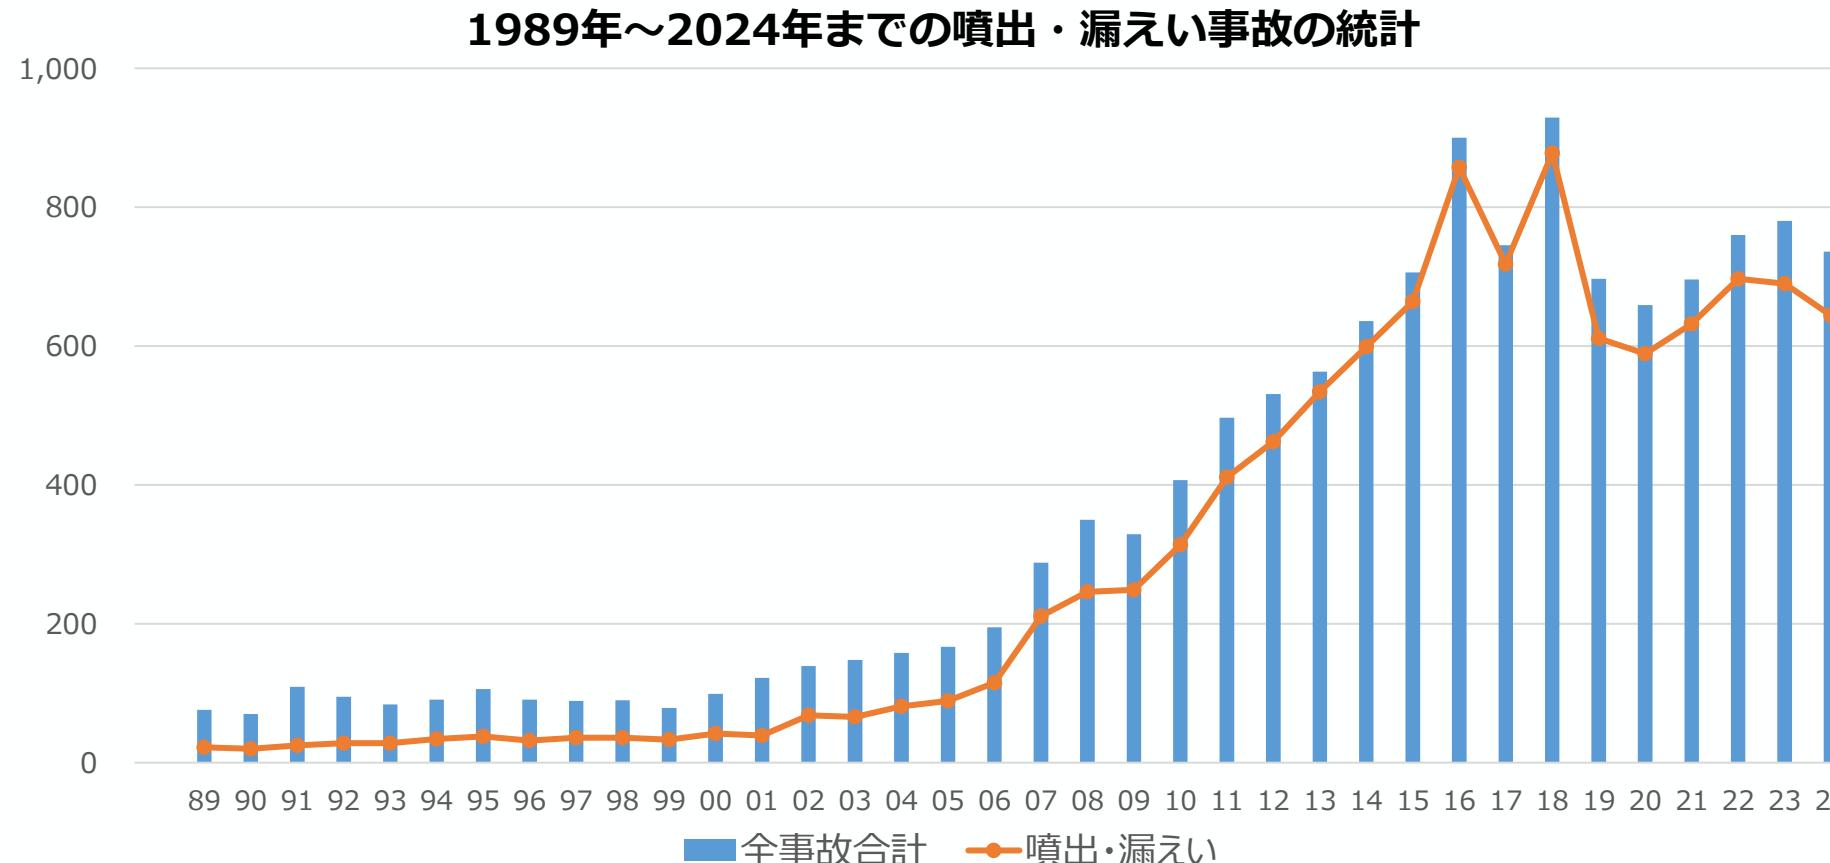
1-1.高圧ガスの事故の現状について

- 2000年代後半より、高圧ガスの噴出・漏えい事故が増加。特に、近年の高圧ガスの事故件数のうち約9割が噴出・漏えいによる事故となっている。
- 噴出・漏えいの主要な発生源である冷凍設備からの冷媒漏えい事象について、高圧ガスによる災害の防止及び公共の安全確保を大前提としつつ、今後の対応を検討するため、過去15年間の事故データをもとに分析・調査を行った。

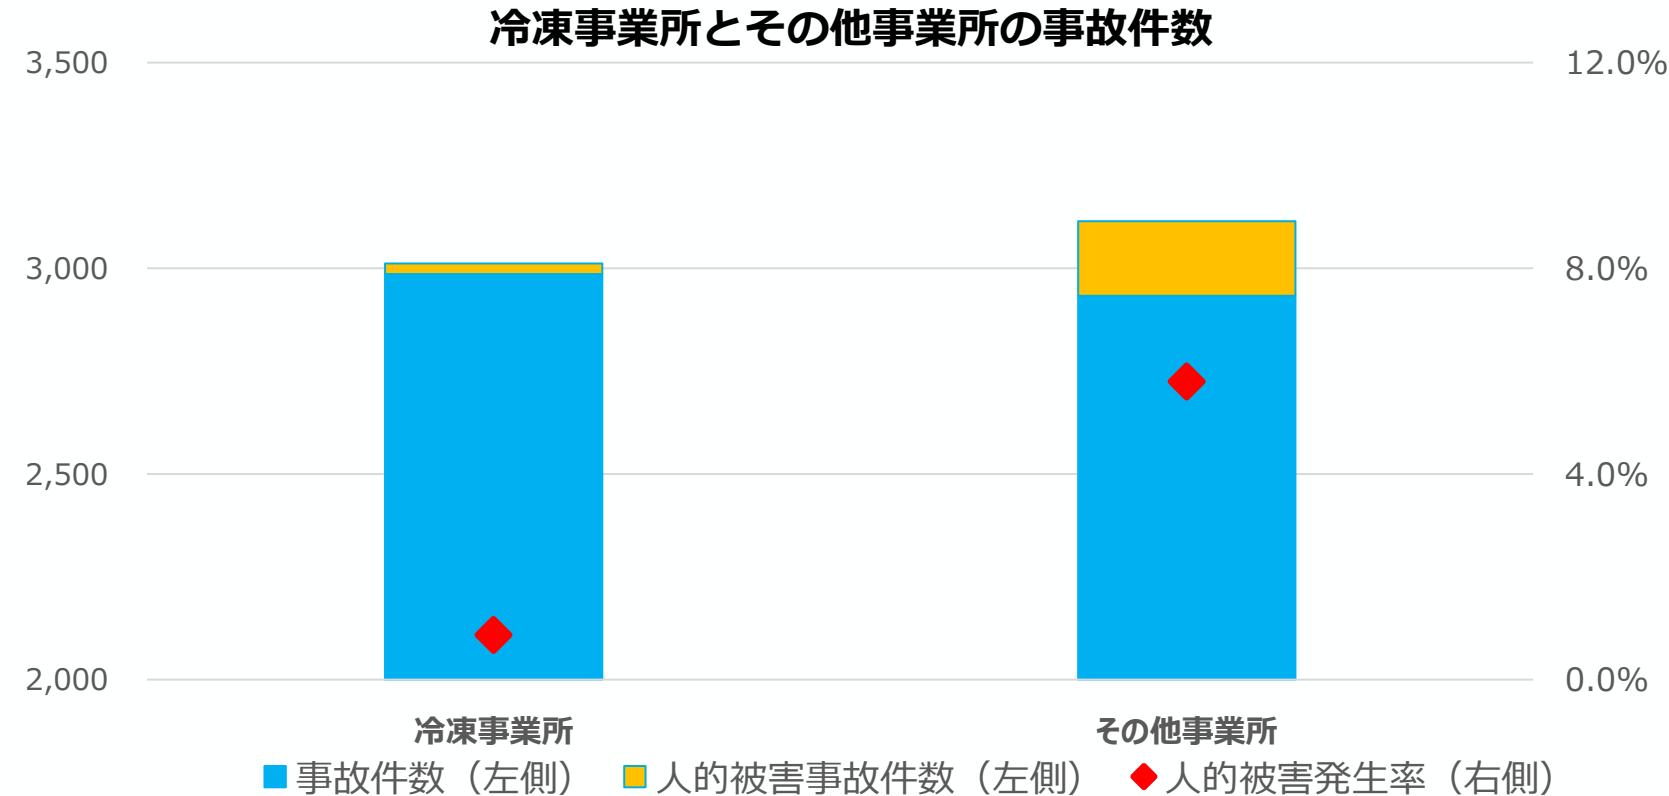
1-2. 冷凍事業所の事故の傾向 【他事業所との比較】

- 過去15年間（2008年～2022年）の高圧ガスの製造事業所における高圧法事故の約半数は、冷凍事業所で発生しており、冷凍事業所における冷媒漏えいは、最も典型的な高圧ガス事故となっている。
- 他方、冷凍事業所は、人的被害を伴う事故の割合が低く、冷媒漏えいにより人的被害が生じる可能性は相対的に小さいと考えられる

注：「冷凍事業所」は、冷凍保安規則の適用を受ける事業所。「その他事業所」は、一般高圧ガス保安規則、コンビナート等保安規則及び液化石油ガス保安規則の適用を受ける事業所。

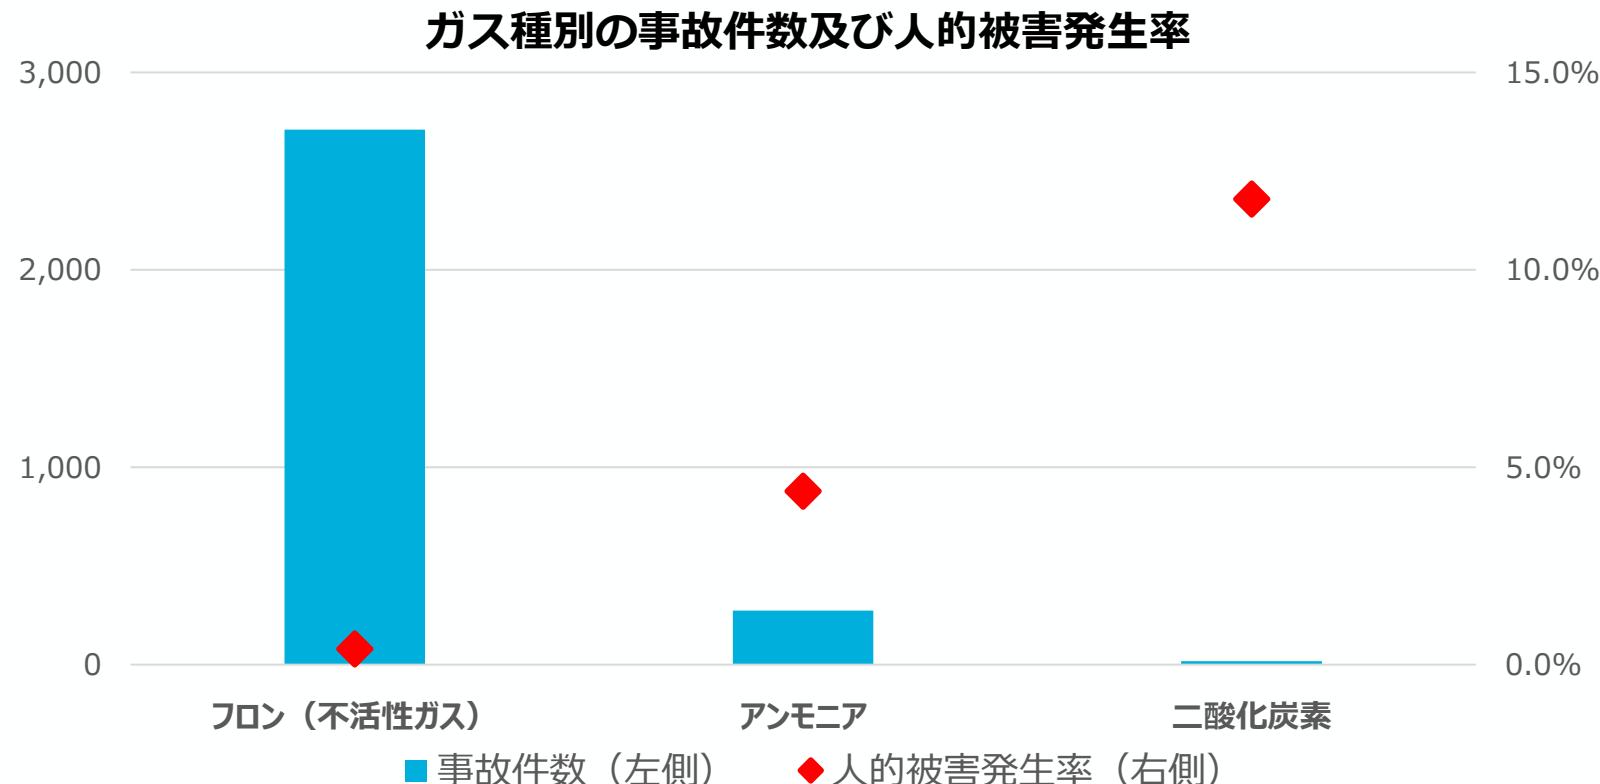
1-3. 冷凍事業所の事故の傾向【ガス種の比較】

- 冷凍事業所の約9割はフロン（不活性ガス）を使用しており、事故件数もフロン（不活性ガス）が大部分を占めている。
- 他方、人的被害発生率は、アンモニアや二酸化炭素で比較的高く、フロン（不活性ガス）は低くなっている。

注：上記のフロン（不活性ガス）、アンモニア、二酸化炭素のほか、ヘリウム、フロン（特定不活性ガス）、炭化水素系ガスでも、少数ながら冷媒漏えいの事故が発生している。このうち、炭化水素系ガスでは人的被害を伴う事故が発生している。なお、フロン（特定不活性ガス）は近年導入された冷媒であり、利用実績はまだ少ない状況。

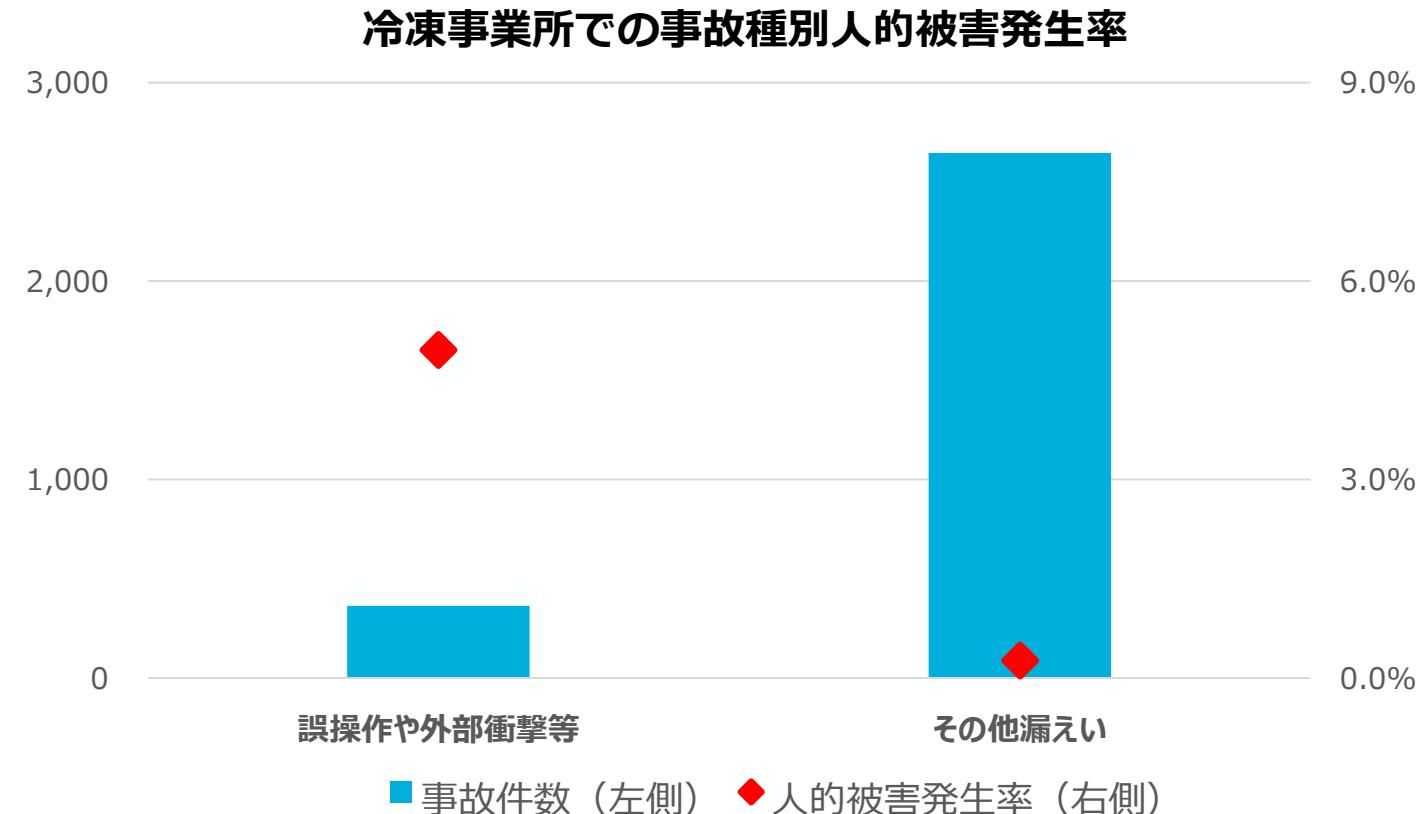
1-4. 冷凍事業所の事故の傾向 【事故事象の比較】

- 機器の疲労・腐食等による漏えいや、締結部等からの漏えい^{※1}の事故件数が多い。
- 他方、人的被害発生率は、機器の誤操作や外部衝撃等に伴う漏えい^{※2}で高い。死亡事故は2件発生しているが、いずれも誤操作等によるもの。

※1 その他漏えい：機器、配管などの本体（溶接部を含む）の損傷、破壊（疲労、腐食など）による漏えい（事故報告で「漏えい①」として集計）と、フランジなどの締結部、バルブなどの開閉部と取付部、可動シール部からの漏えい（パッキンなどの劣化を含む。事故報告で「漏えい②」として集計）。漏えいの様態が不明とされているものも含む。

※2 誤操作や外部衝撃等：バルブの誤開閉、開閉忘れ、液封、外部衝撃などによる破裂、破損、変形などによる漏えい。事故報告では「漏えい③」として集計。

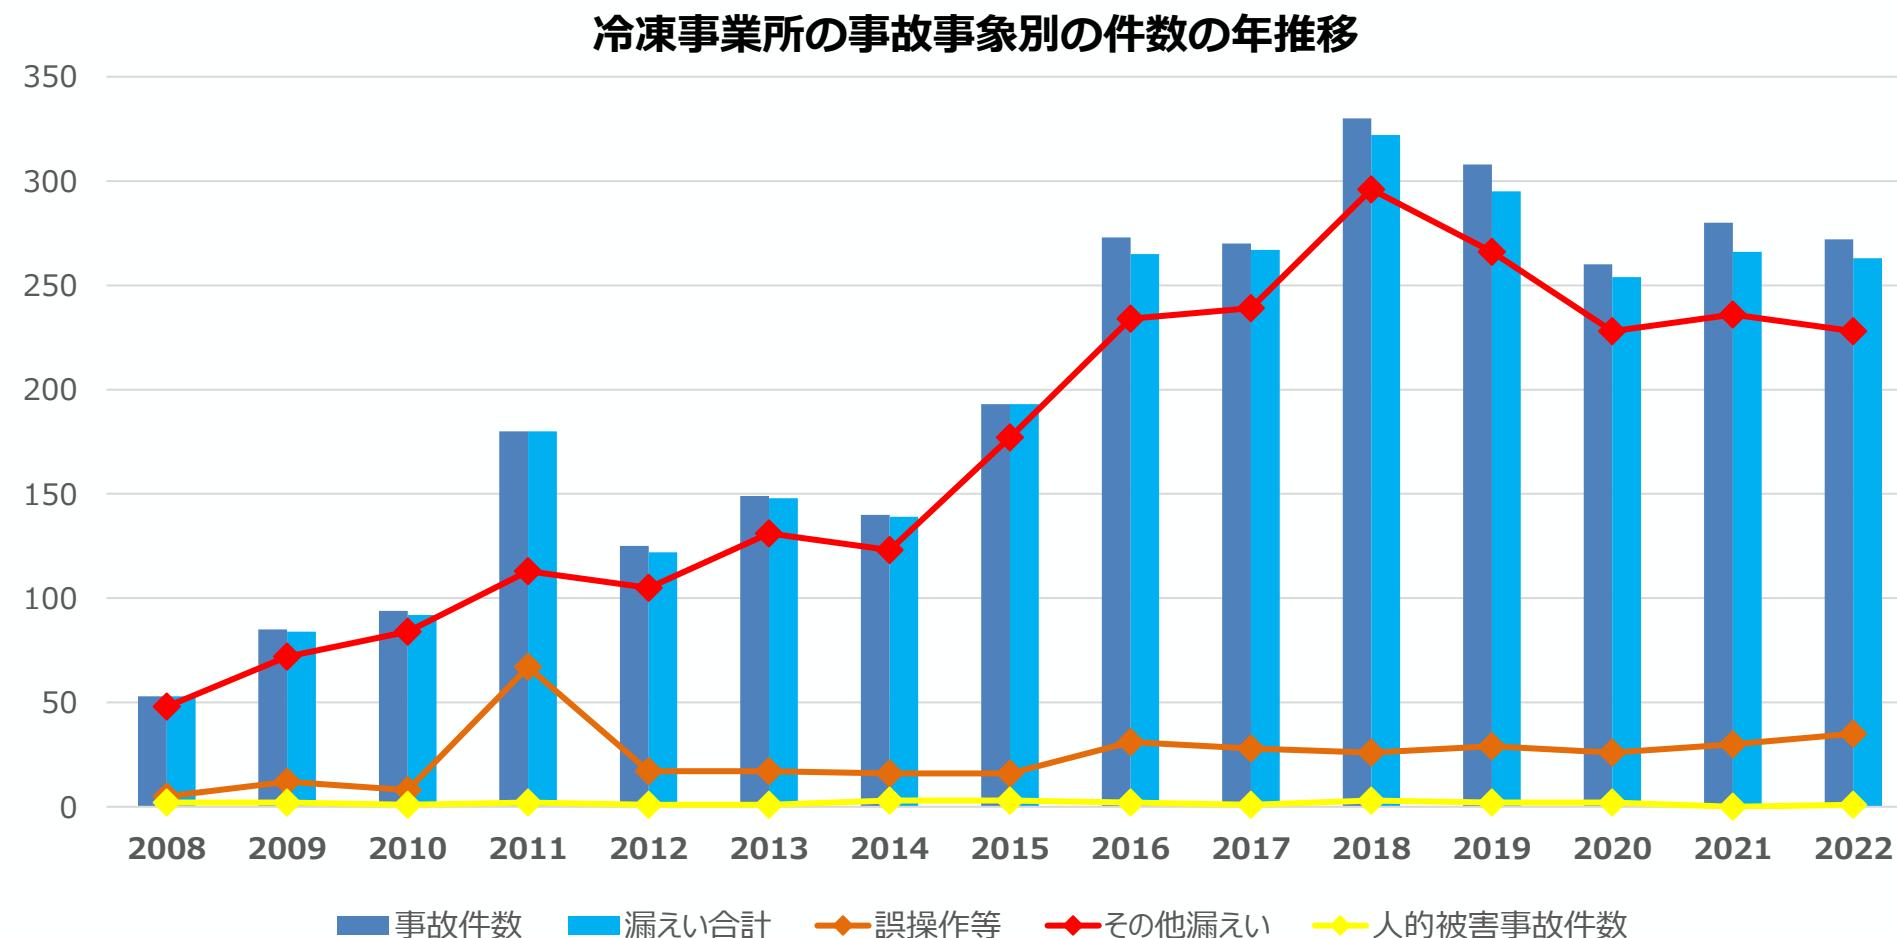
(参考) 冷凍事業所の事故事象別の年推移

- 2010年代初めより、機器の疲労・腐食等による漏えいや締結部等からの漏えい（その他漏えい）が増加している。
- 人的被害を伴う事故の件数は、毎年2件程度で推移しており、大きな変化はない。

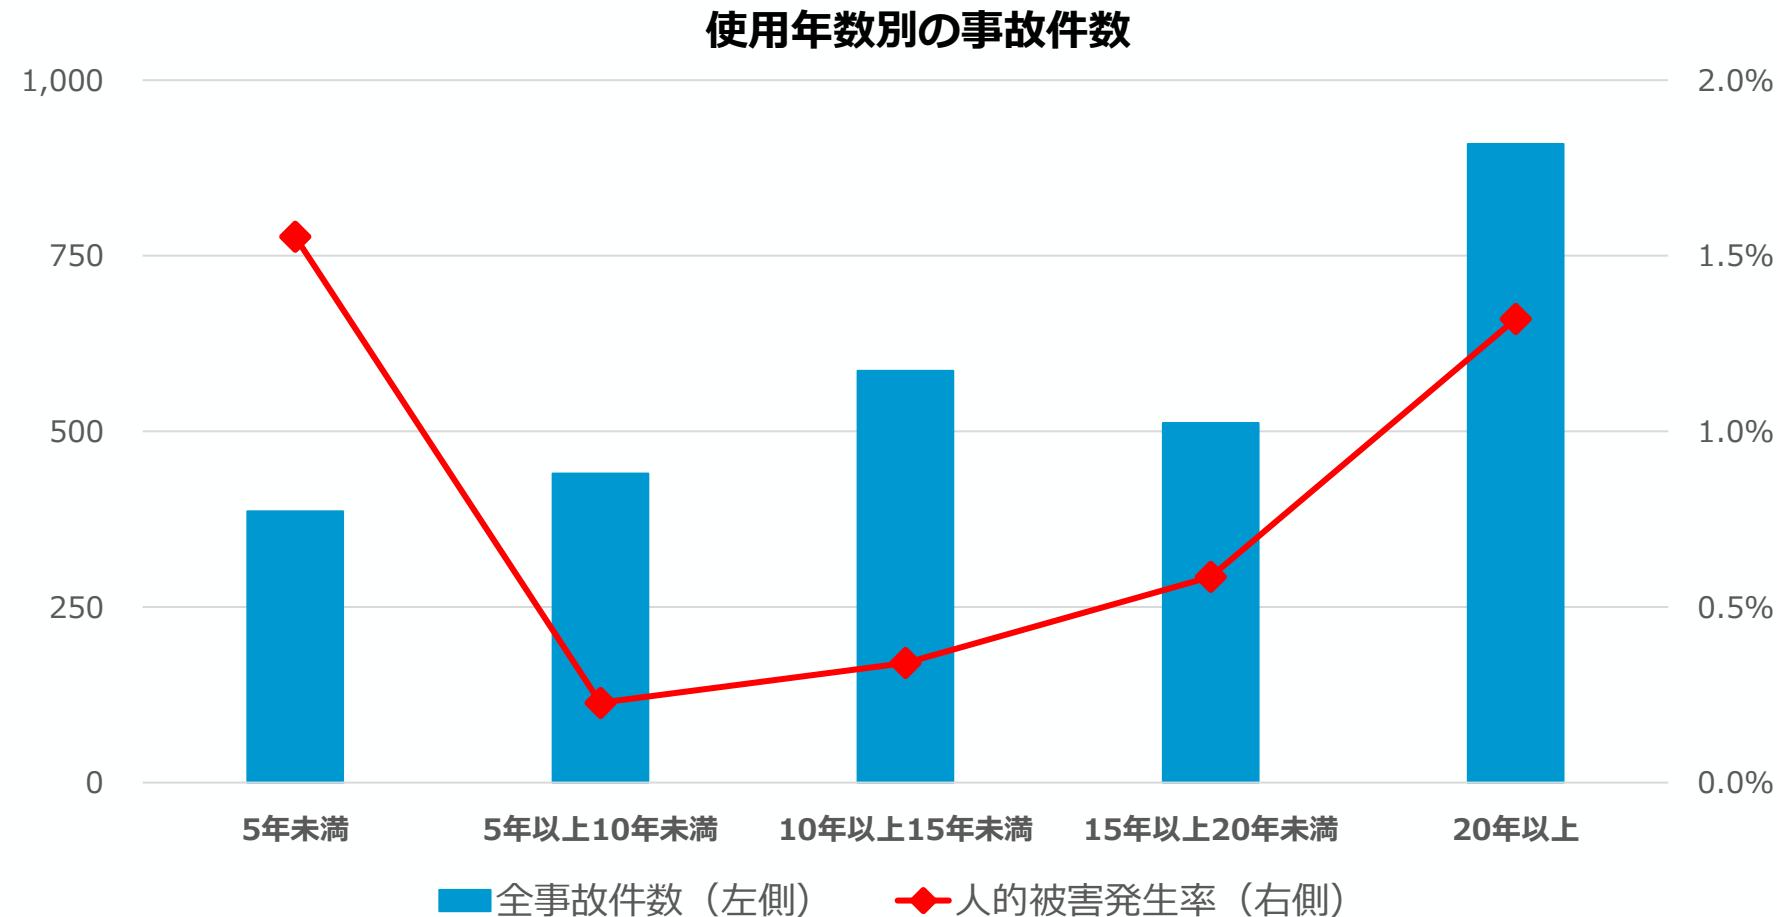
1-5. 冷凍事業所の事故の傾向 【使用年数の比較】

- 事故件数は、使用の初期段階は少なく、使用年数が長くなるほど増加する傾向が見られる。
- 他方、人的被害発生率は、使用の初期段階（～5年未満）及び老朽化の段階（15年以上～）において高い。なお、使用年数1年未満の事故では、人的被害発生率は更に高い傾向が見られた。

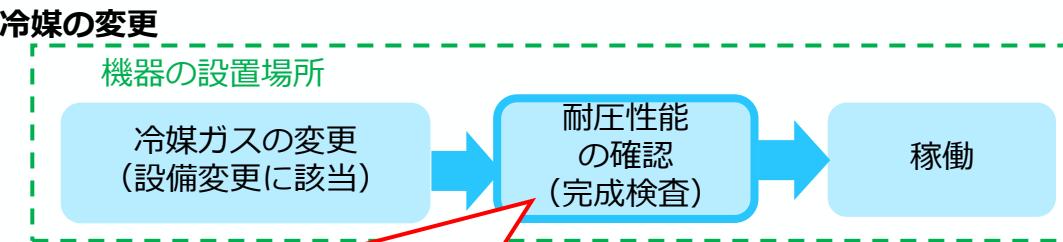
冷媒の変更

設置場所での耐圧試験は困難であるため、耐圧性能の確認方法として、変更後の冷媒ガスの物性と、機器製造時の耐圧試験結果等を比較して、安全性を確認。
