3号機 RHR配管で確認した滞留ガスに関わる対応について

2022年3月31日

東京電力ホールディングス株式会社

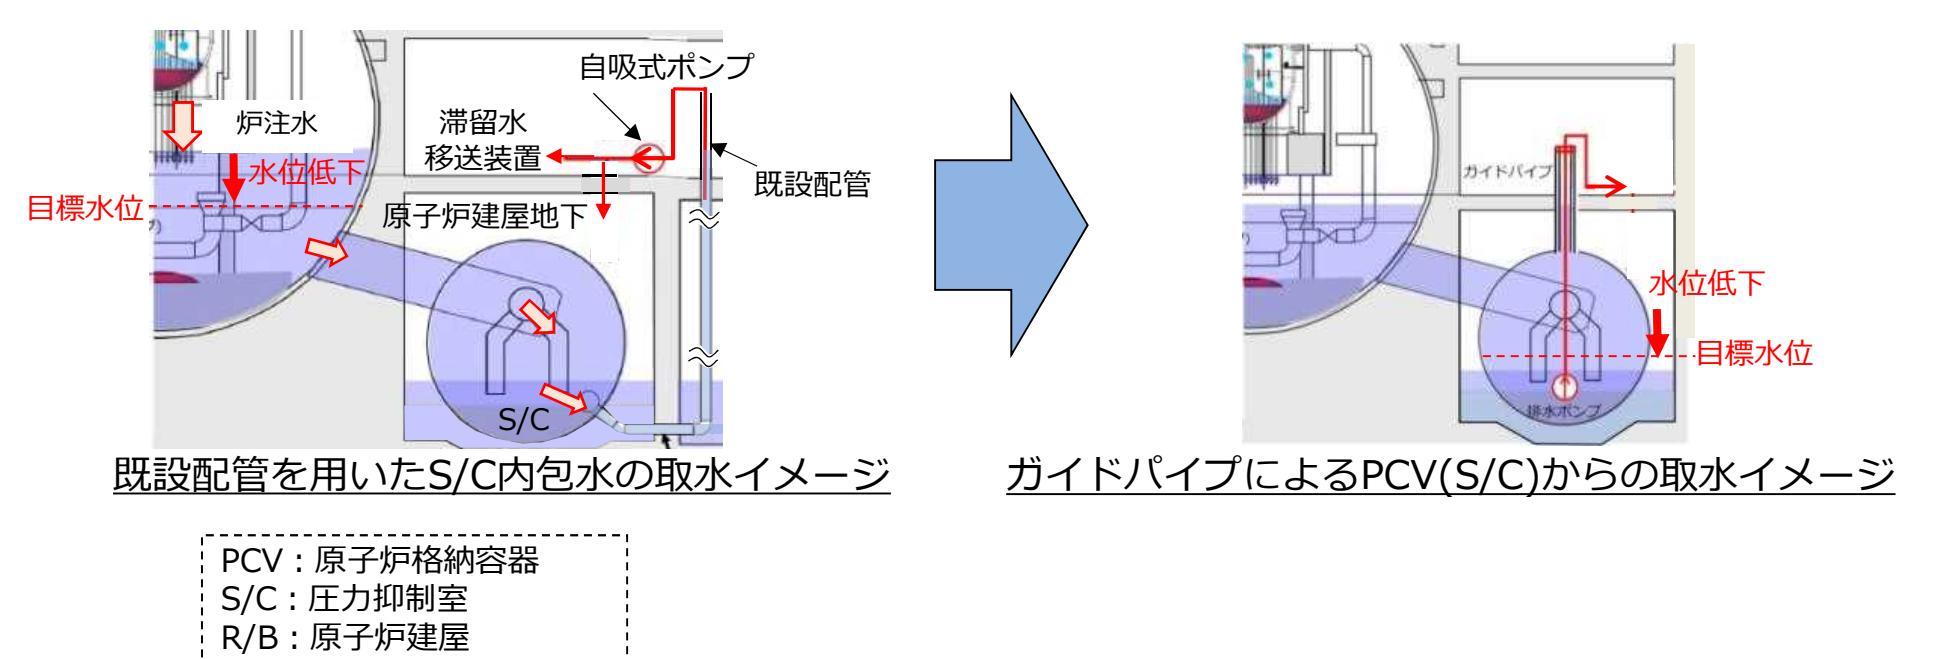
<u> ステップ2(目標水位:S/C下部)</u>

- 現状、耐震性向上策としてPCV(S/C)水位低下を行うため、以下の通り段階的 に水位を低下することを計画。
- ガイドパイプ設置等(ステップ2)に先立ち、現状水位(R/B1階床上約1m) をR/B1階床面以下に低下(ステップ1)する。
- ステップ1では、S/C下部に接続する既設配管を用いて自吸式ポンプによる取水を計画。

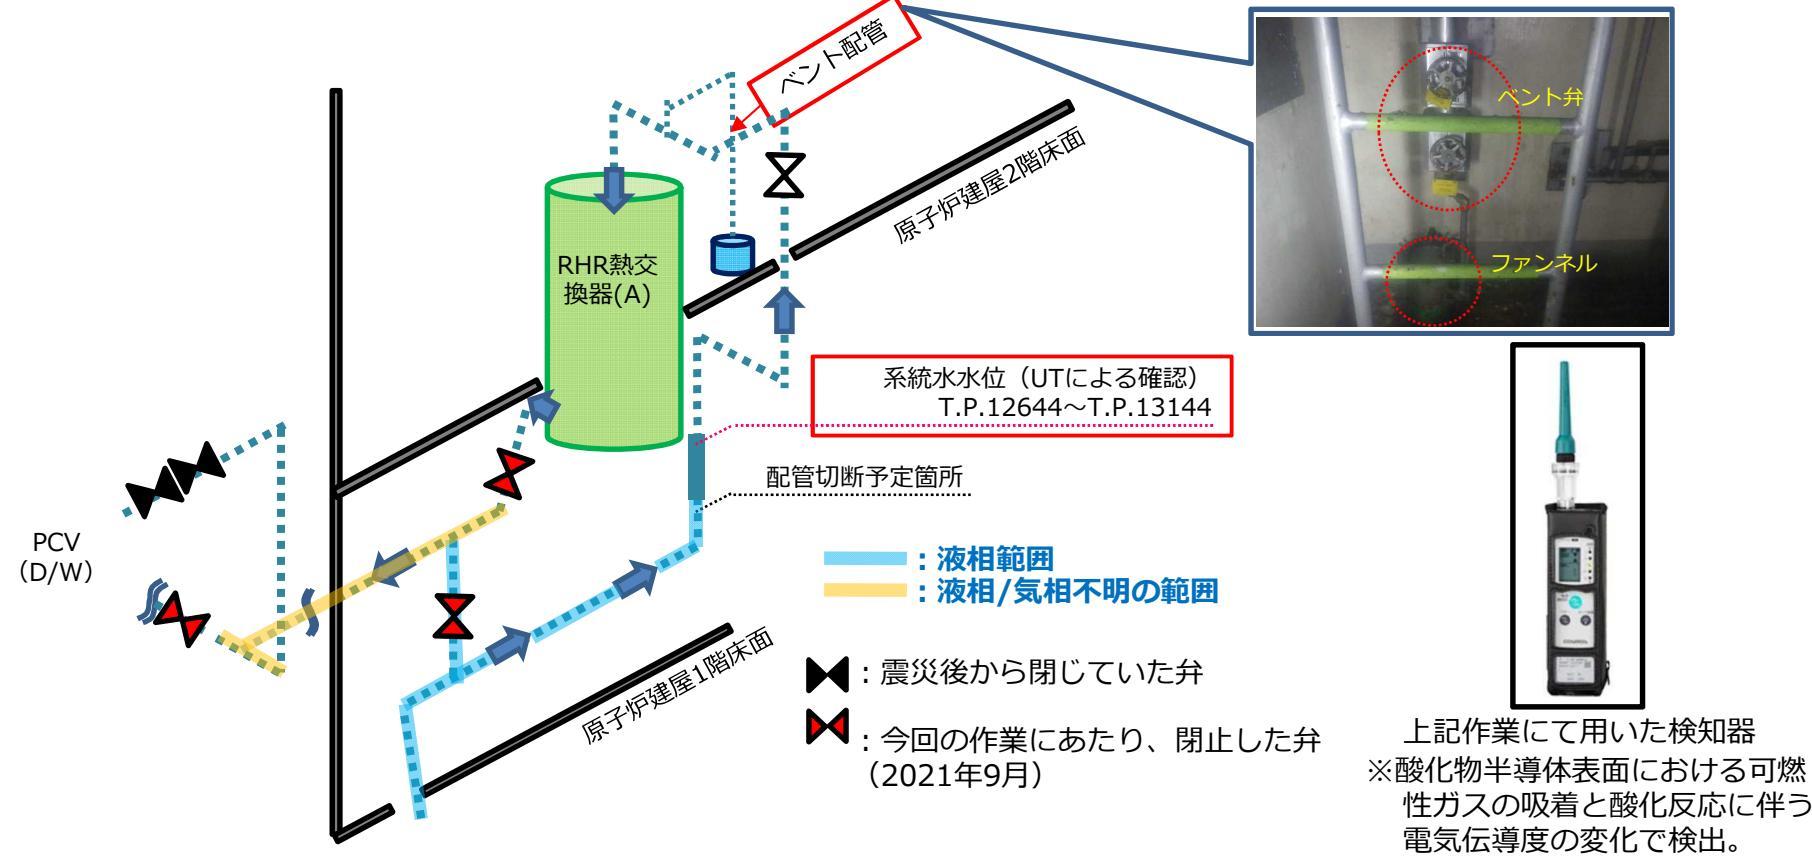
- 既設配管に取水点を構築するための準備作業として、残留熱除去系(以下、「RHR」という。) 熱交換器(A)廻りのベント弁の開操作を実施したところ、接続ファンネル出口にて可燃性ガスを 検出※。また、ガスを採取・分析した結果、事故由来の長半減期核種であるKr-85を検出。
- PCVとの連通が想定される弁は事前に閉止していることから、現在、PCVからのガスの供給はないと想定。
- RHR熱交換器(A)ドレン弁から窒素を封入し、RHR配管ベント弁から配管内ガスを排出することを計画。

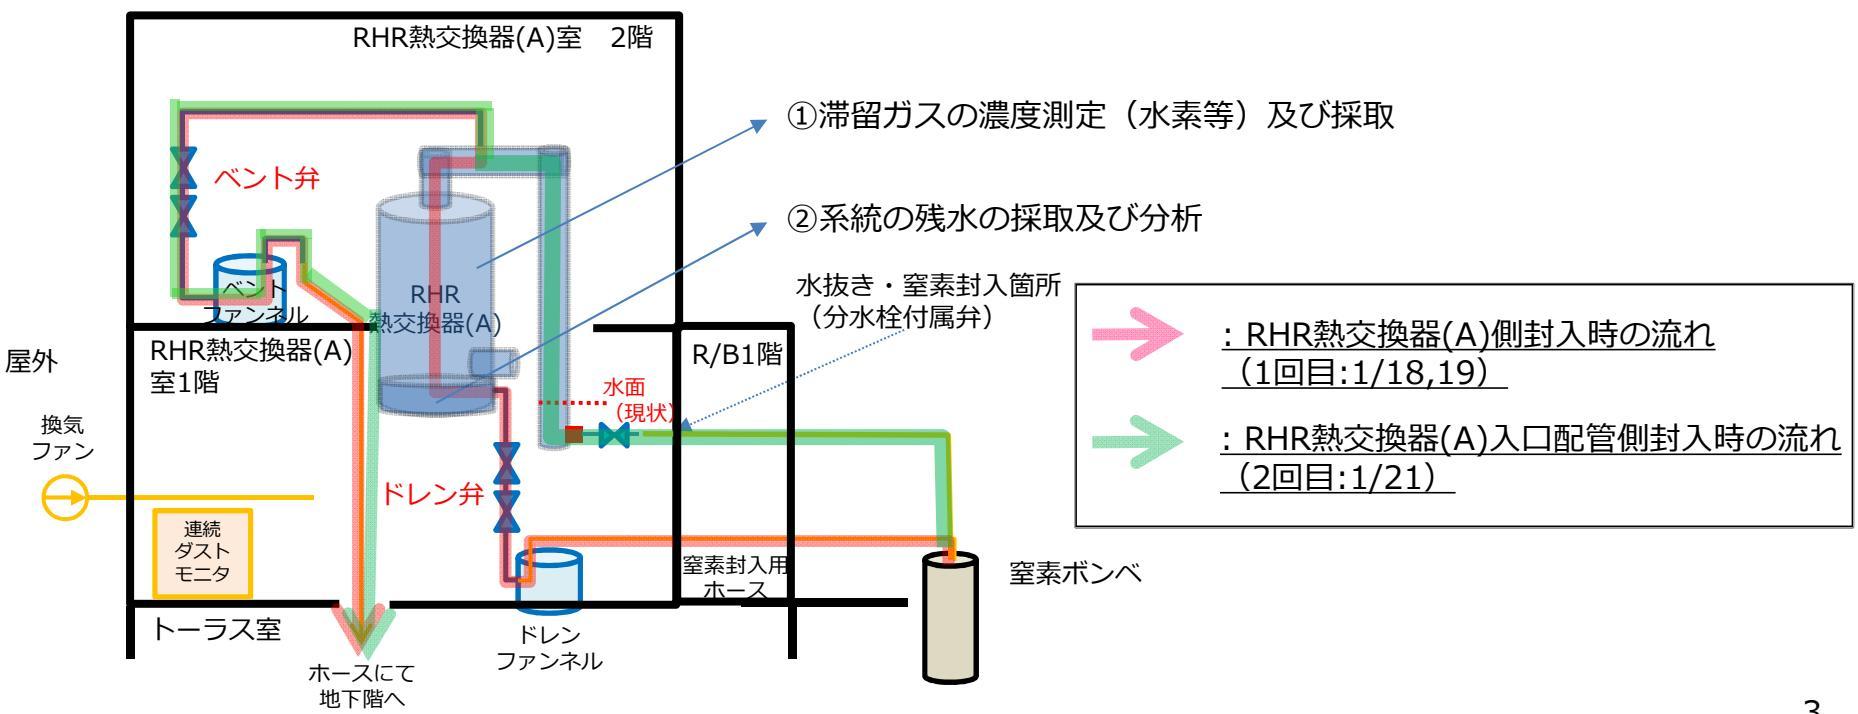
- パージ作業前に、①滞留ガスの濃度測定(水素等)、採取及び②系統の残水の採取、分析を 実施(結果を次頁以降に記載)。
- RHR熱交換器(A)側および入口配管側の滞留ガスのパージ作業(窒素封入)を環境等への影響 を考慮し、3日に亘り実施。排出される滞留ガスの濃度が低下したことを確認。 (水素:約20%→0%、硫化水素:約20ppm→0ppm)。
- 作業中のガス等の測定、分析を行い、環境等への影響がないことを確認。
 - ▶ 排気先の地下階および1階(RHR熱交換器(A)室)のガスを測定、分析し、酸素濃度に異常が無く,水素濃度が0%であるこ と、およびKr-85濃度が検出限界値未満(5.0Bg/cm³未満)であることを確認。
 - > 連続ダストモニタにより、ダスト濃度に変化がないことを確認。

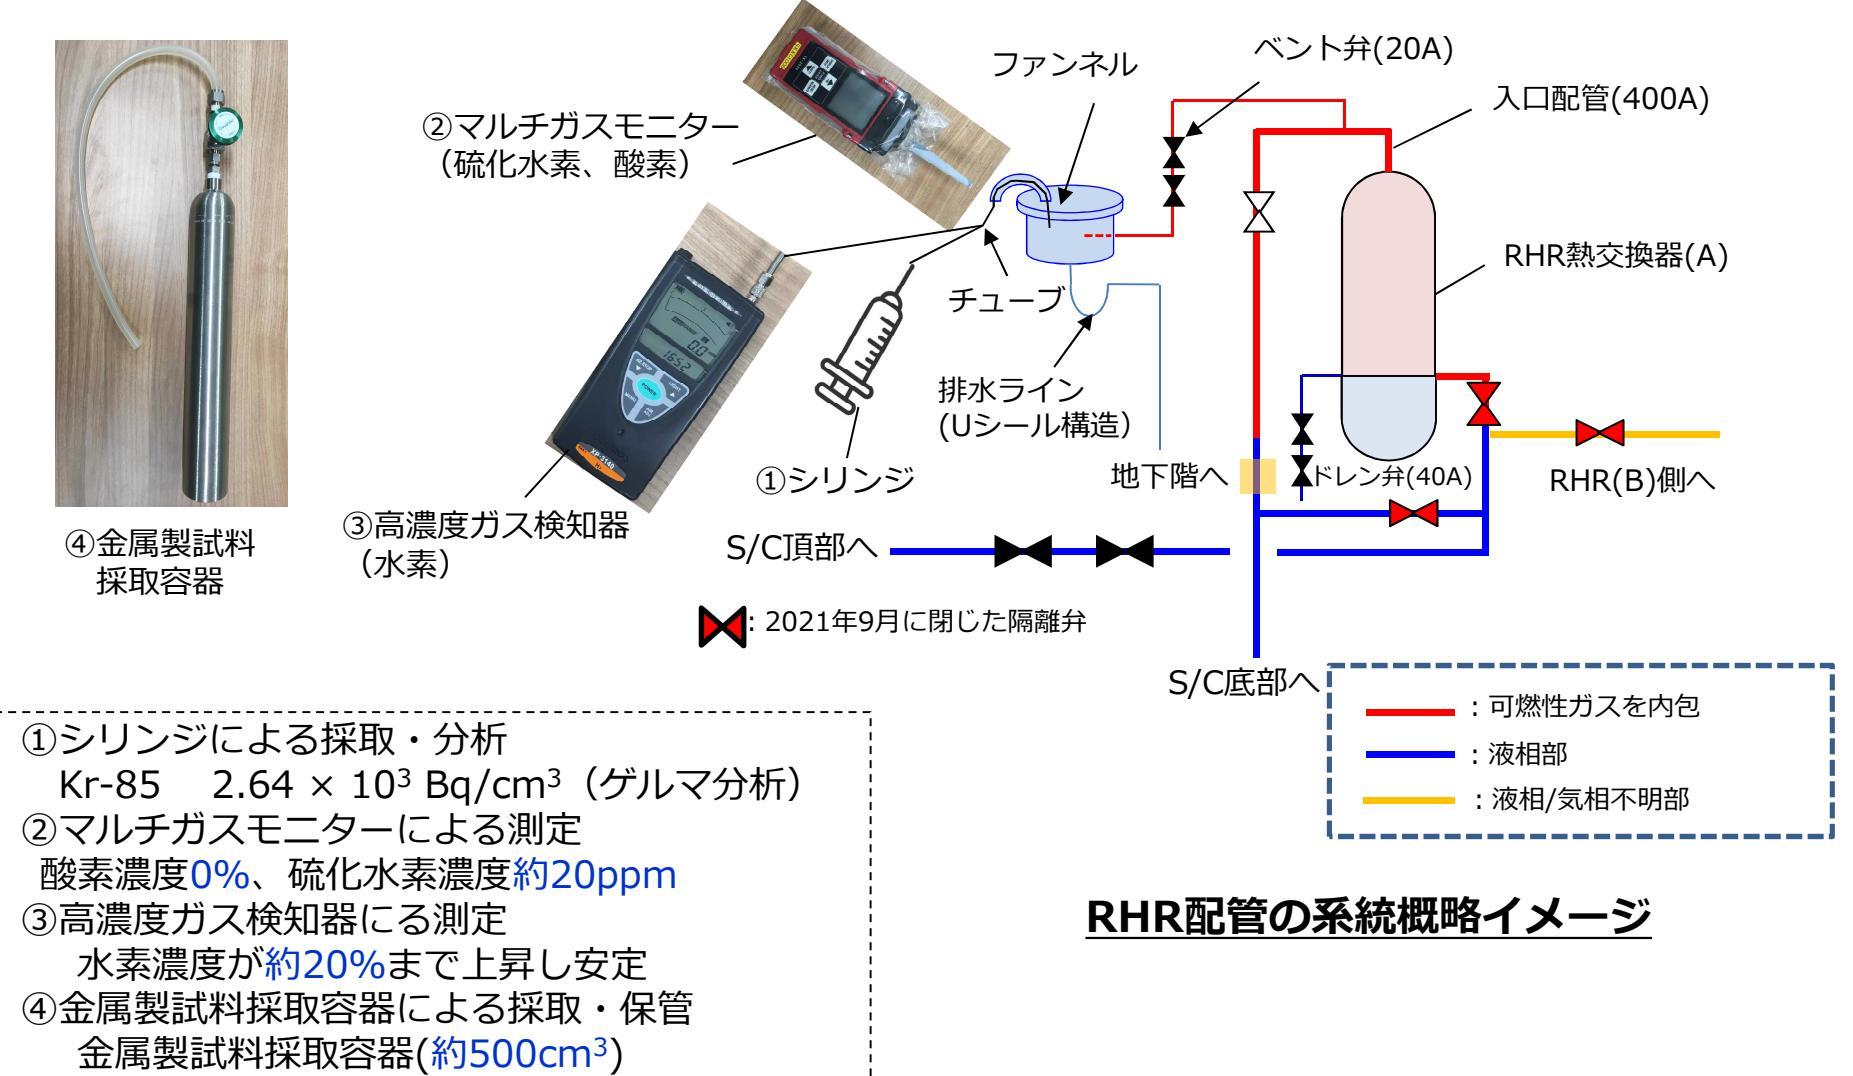
3-①.滞留ガスの濃度測定(水素等)及び採取の結果 **TEPCO**

ベント弁接続ファンネル出口より排出される滞留ガスの水素濃度等の測定及び試料 採取を実施。(手順及び結果については下記参照)

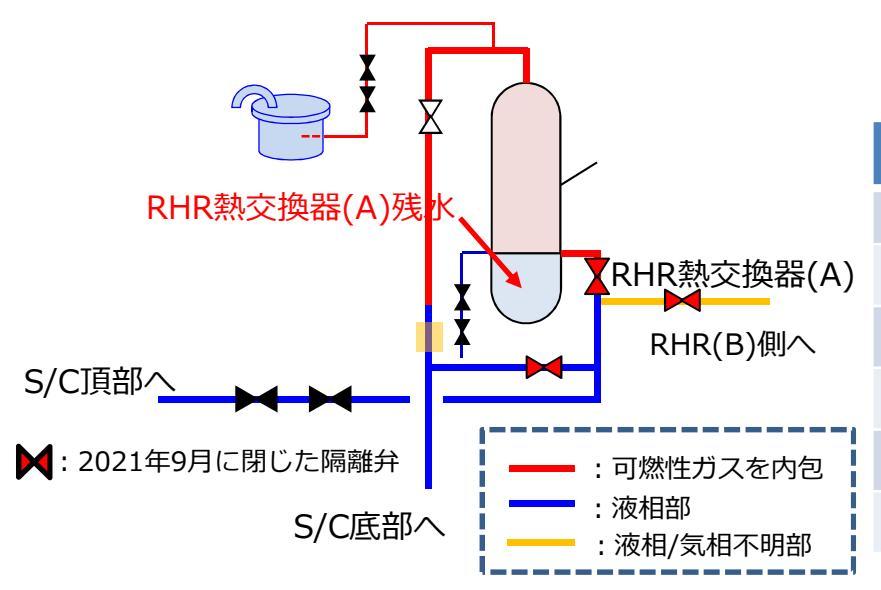
■ 系統の残水(RHR熱交換器(A)残水)を採水・分析。

・1回目(採取日:2021.12.15)

分析項目	分析結果	分析項目	分析結果
Cs-134	2.46E+04 Bq/L	pН	3.8
Cs-137	7.38E+05 Bq/L	塩素	2.40E+04 mg/L
Co-60	2.07E+05 Bq/L	カルシウム	2.50E+02 mg/L
H-3	7.69E+04 Bq/L	マグネシウム	1.10E+03 mg/L
全β放射能	8.47E+05 Bq/L	ナトリウム	8.00E+03 mg/L
全a放射能	5.09E+00 Bq/L	SS(浮遊物質)	8.4E+01 mg/L

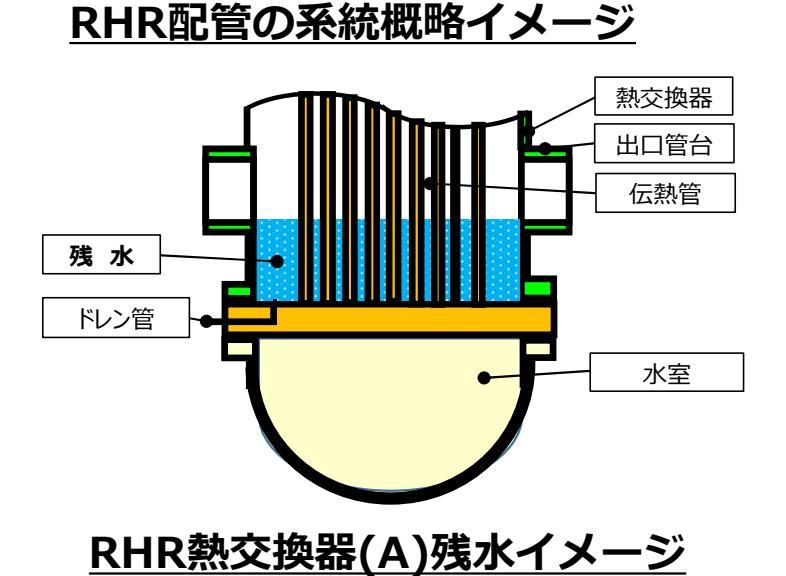
・2回目(採取日:2022.1.17)

分析項目	分析結果	分析項目	分析結果	
Cs-134	1.87E+04 Bq/L	pН	6.1	
Cs-137	5.23E+05 Bq/L	塩素	1.90E+04 mg/L	
Co-60	1.37E+03 Bq/L	カルシウム	3.70E+02 mg/L	
H-3	3.41E+06 Bq/L	マグネシウム	1.10E+03 mg/L	
全β放射能	5.20E+05 Bq/L	ナトリウム	9.70E+03 mg/L	
全a放射能	<3.36E+00 Bq/L	SS(浮遊物質)	4.8E+01 mg/L

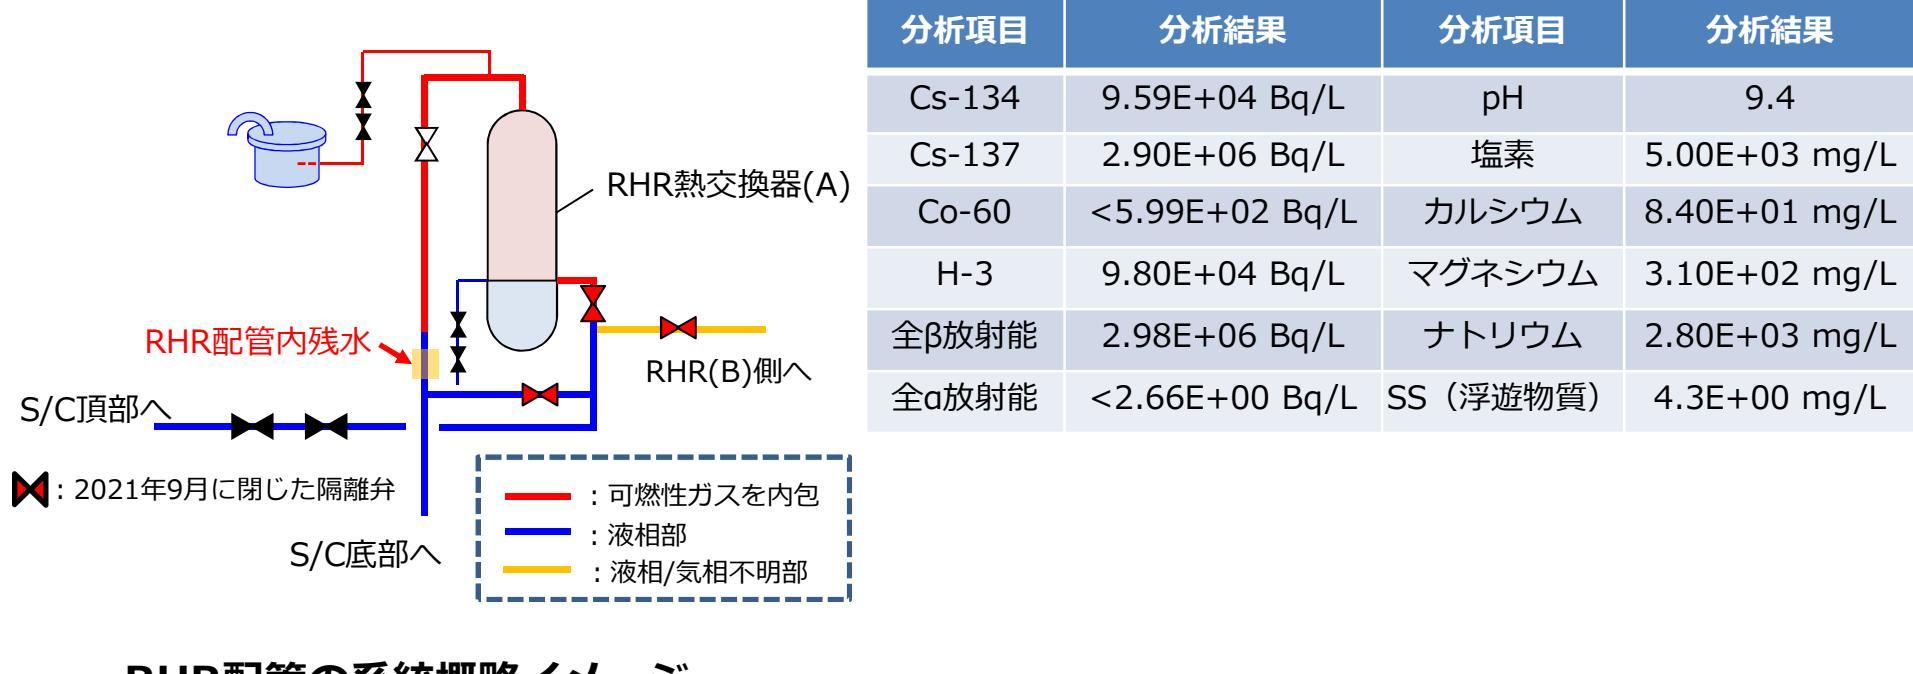
RHR配管の系統概略イメージ

■ 系統の残水(RHR配管内残水)を採水・分析。

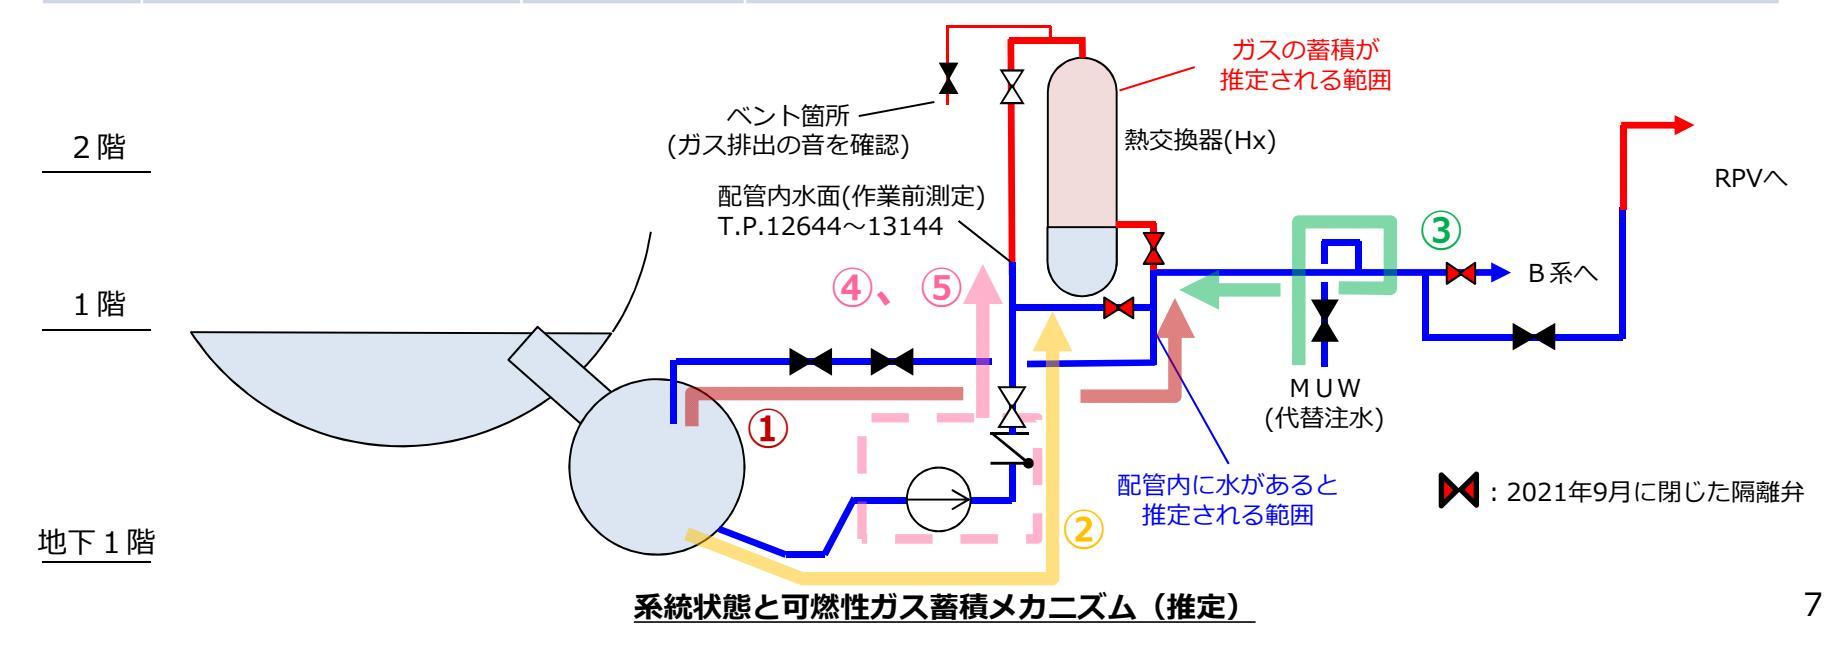
【参考】RHR熱交換器廻りのガス蓄積のメカニズム推定

- RHR熱交換器周りの概略構成と、想定されるガス流入のメカニズムを以下に示す。
- 今後、得られた知見については、1Fにおける事故の分析に係わる検討会にも情報共有していく。

No.	要因	ガス流入の タイミング	説明
1	事故時のガス流入 (事故時操作起因)	震災直後	• 事故時の操作に伴い、PCV内に充満したガスが流入。
2	事故時のガス流入 (S/C水位低下起因)	震災直後	• S/C水位が低下し、PCV内に充満したガスが流入。
3	注水時の空気流入	震災直後	• 事故時の注水に用いたホース内の空気が流入。
4	保有水の放射線分解	震災~現在	• 配管内の水が、放射線による分解で、水素等が発生。
(5)	海水成分の影響	震災~現在	• 事故時に注入した海水成分の影響によりガスが発生。

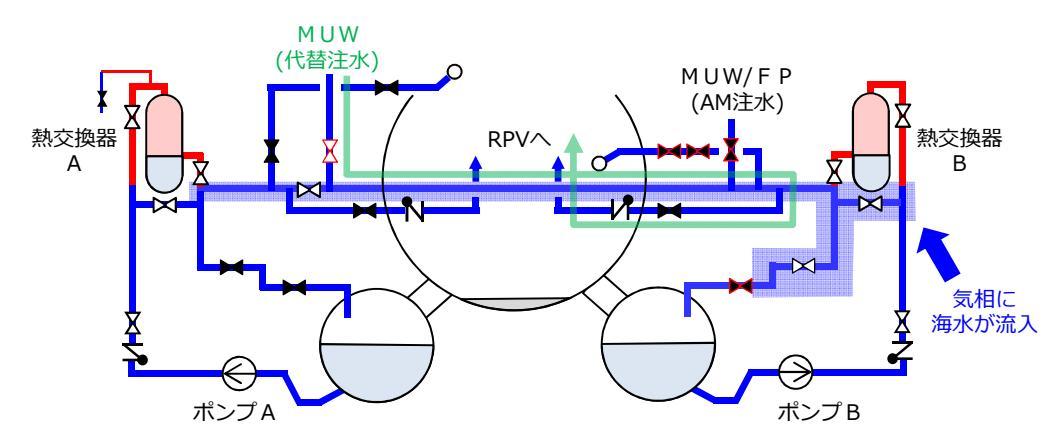
<u>STEP3:代替注水時(消防車、海水)</u>

消防車からの代替注水により<mark>海水</mark> <mark>が流入</mark>。 (ハッチング部が海水に置換)

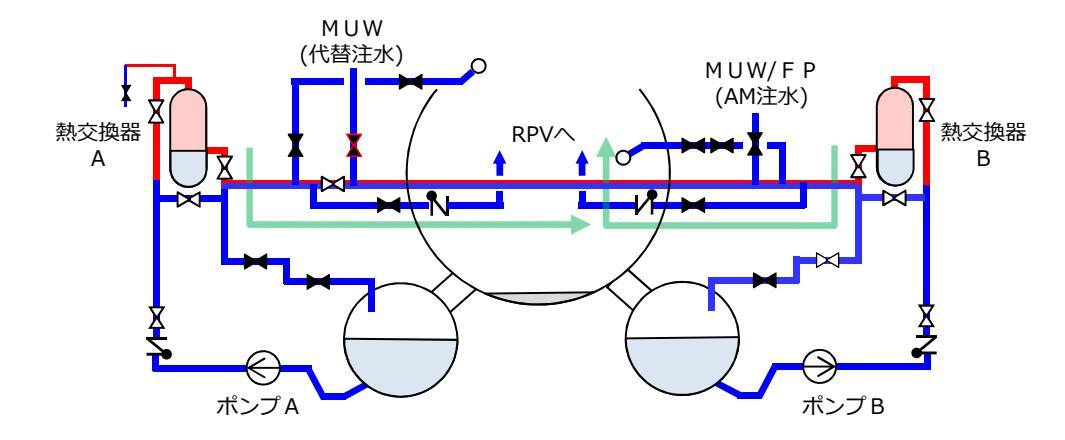
<u>STEP4:安定化以降</u>

- 系統内のガスは、RPVの減圧と共に 徐々にRPVに排出。
- ガス圧力も、RPV減圧と共に低下。

系統内の水位は、タイライン近傍で 安定。
