令和元年度新エネルギー等の保安規制高度化事業 (水素導管供給システムの安全性評価事業

(水素導管の大規模損傷リスク評価))

調査報告書

国立研究開発法人産業技術総合研究所

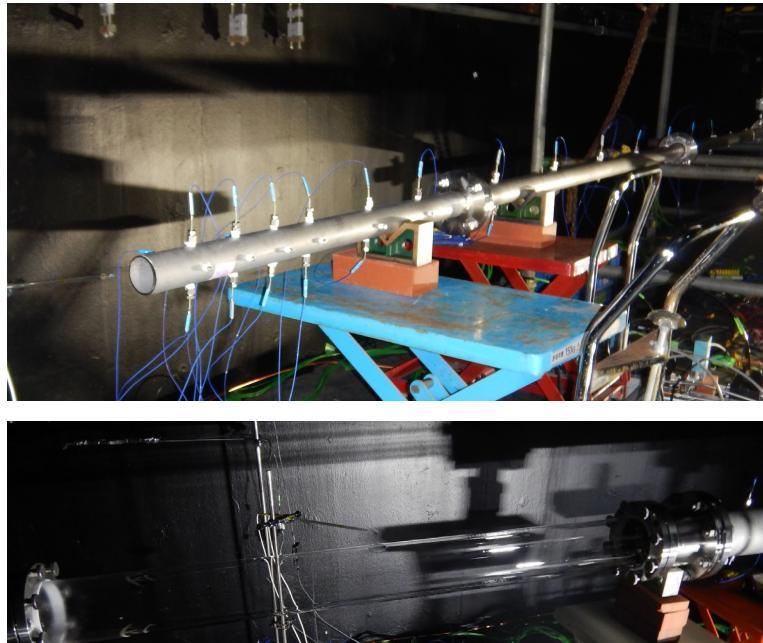
図2.2 設置された試験配管の外観 (上:150A 鋼管、中:50A 鋼管全破断、下:150A 石英管)

風洞内に設置した実験装置の模式図を図2.1に示す。試験配管は燃焼実験により生成 する水分による錆を防ぐためステンレス鋼製としたが、その内寸は呼び径150A及び50Aの SGP 管と同じくそれぞれ内径155.2 mm 及び52.9 mm のものを用いた。長さ2mの鋼管5本 を、フランジを用いて接続することにより全長10mの試験配管とした。中央の鋼管の中央 部に円形の孔を設けた。設置された試験配管の外観を図2.2に例示する。150A 管では孔 径は10 mm 及び50 mm、50A 管では孔径10 mm とした。孔の向きは鉛直上方あるいは水平 方向とした。また、全破断の実験では当該鋼管2本と、長さ1mの片側切り落とし管からな る長さ5mの試験配管を用いた。管内部での火炎可視化実験においては、試験配管の一部を、 内寸155 mm (150A)又は54 mm (50A)、肉厚3 mm の石英管とした。石英管は、図2.2(下) に示すようなアダプターを介してフランジ接続にて鋼管と接続した。アダプターと石英管 の接続部では、石英管の外周に装着された O リングがアダプターにより圧縮されることに より、石英管が保持・シールされる構造となっている。試験配管は地面に対し水平に設置 したが、傾斜した管における現象の変化を検討するため、一部の実験では 10%の勾配(紙 面右側が上方)をつけて設置した。 試験配管両端のフランジ(全破断の場合は片端のみ)には、ガス供給のための呼び径 3/8 インチのステンレス管が溶接されている。水素ガス及び管内置換のための窒素ガスは風洞 設備の屋外に設置したガスボンベから、それぞれ、逆止弁、マスフローコントローラ(ア ズビル MQV0200 及び MQV0050)、及び空気圧作動式ボール弁(Swagelok, SS-44S6-33C) を介し、フランジ部に供給される。空気圧作動式ボール弁の開閉及びマスフローコントロ ーラの制御は、図2.1に示す風洞外の側室より遠隔で行った。試験配管内圧力は片端の フランジ近くに設置した圧力計(MKS Baratron 226A)により測定した。

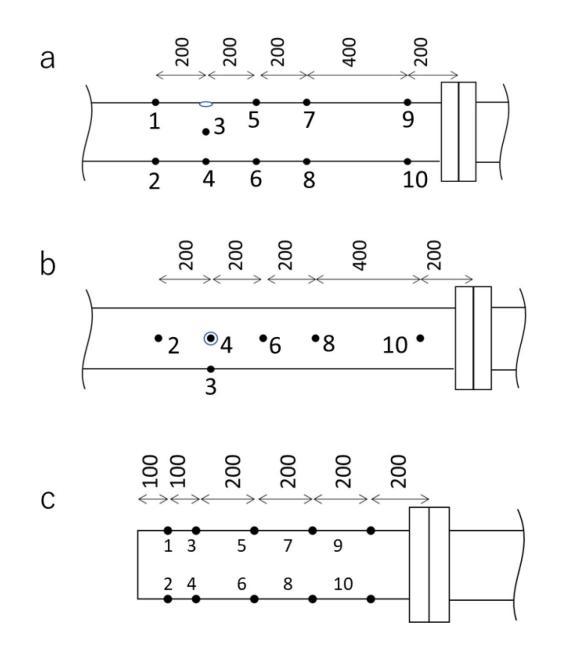
図2.3 酸素濃度計取り付け位置(●)及び放出孔位置(側面放出:○、全破断:管端) (a:上方放出、b:水平放出、c:全破断、数字は酸素濃度計のセンサー番号及び寸法(単位 mm)を表す)

大気混入挙動実験における計測では、試験配管にガルバニ電池式酸素濃度計(イチネン ジコー JKO-O2LJD3)を設置した。本酸素濃度計はセンサーヘッド部に M16P1 ネジが切ら れているため、配管側面に対応するメネジを有するポートを溶接することにより当該濃度 計を接続した。取り付け位置は図2.3に示す。

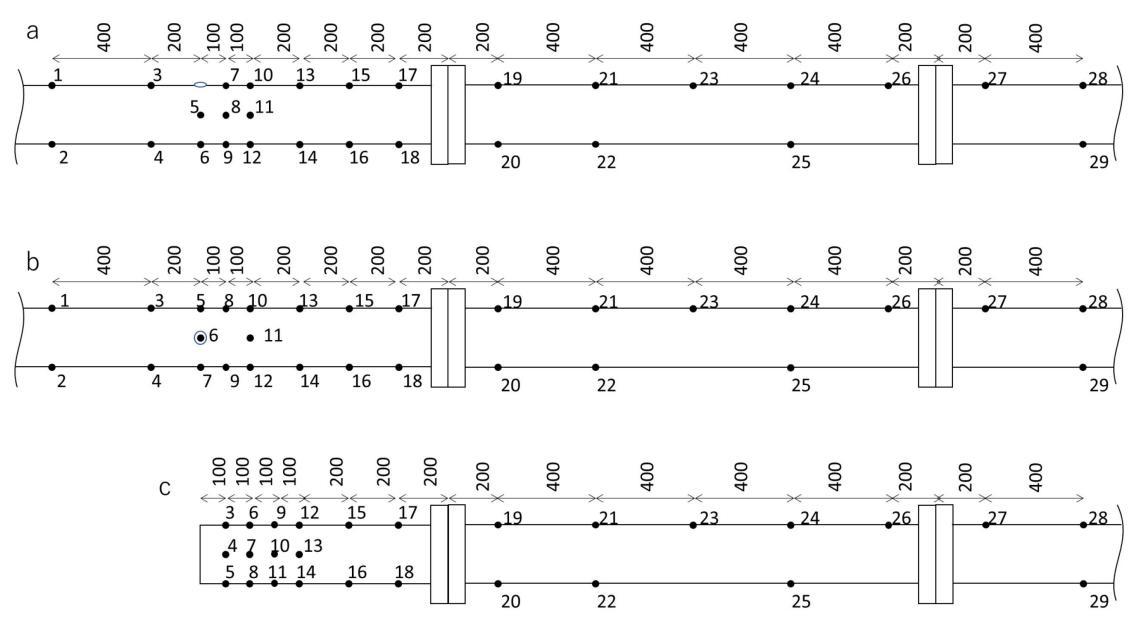
図2.4 熱電対取り付け位置(●)及び放出孔位置(側面放出:○、全破断:管端) (a:上方放出、b:水平放出、c:全破断、数字は熱電対のセンサー番号及び寸法(単位 mm) を表す)

各実験条件において、管内壁に設置した熱電対によって取得した、水素供給停止後の温 度履歴の測定結果を図3.2.5から3.2.10に示す。図中の番号は図2.4の熱電 対取付位置に対応している。

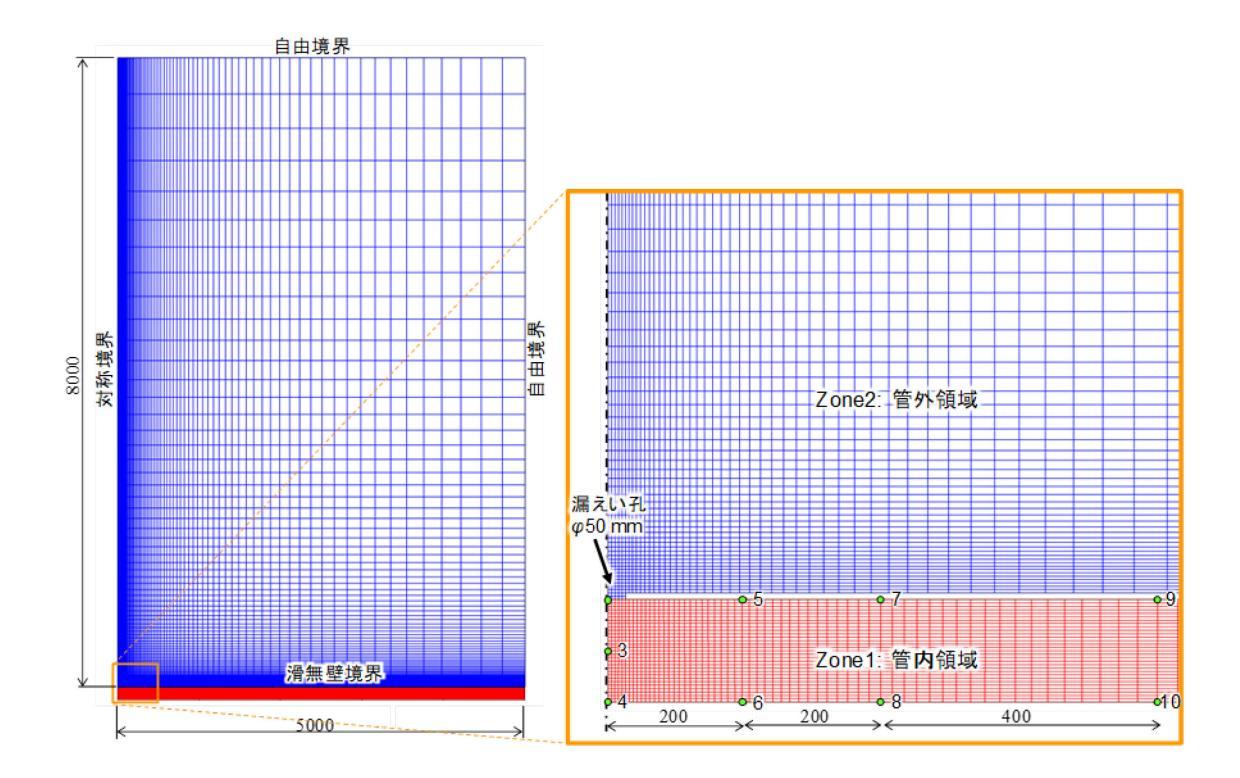
図2.5 大気混入挙動解析(孔径 50 mm, 150A 配管,上方放出)における解析領域と酸素濃度測定位置(数字は酸素濃度計のセンサー番号及び寸法(単位 mm)を表す)

数値解析条件は漏えい孔径 50 mm(上方放出)の150A 鋼管とし、配管軸と漏えい孔中心 軸を通る断面の2次元でモデル化した。2次元モデルでは、3次元の大気混入を過大に見積 もってしまうが、配管内大気混入の定性的な挙動の把握が可能である。解析における時間 刻みは40 ms、最小格子サイズは1.0 mmとした。計算領域及び格子を図2.5に示す。解 析領域は管内領域(Zonel)と管外領域(Zone2)の2つの領域から直交格子によって構成 され、漏えい孔の中心軸を対象境界とした。管内領域では、50 mm径の漏えい孔部以外の 境界を滑無壁境界とし、漏えい孔部において管外領域へと接続する。管外領域では、配管 に接する境界を滑無壁境界、左側及び上側の境界を自由境界とした。両領域の接触面(漏 えい孔部)において格子点を接合し、最も密に格子を配置した。それぞれの領域における 格子は孔から離れるほど大きくし、解に影響のない程度で計算コストの削減を図った。格 子サイズの収束性は予備計算にて確認した。

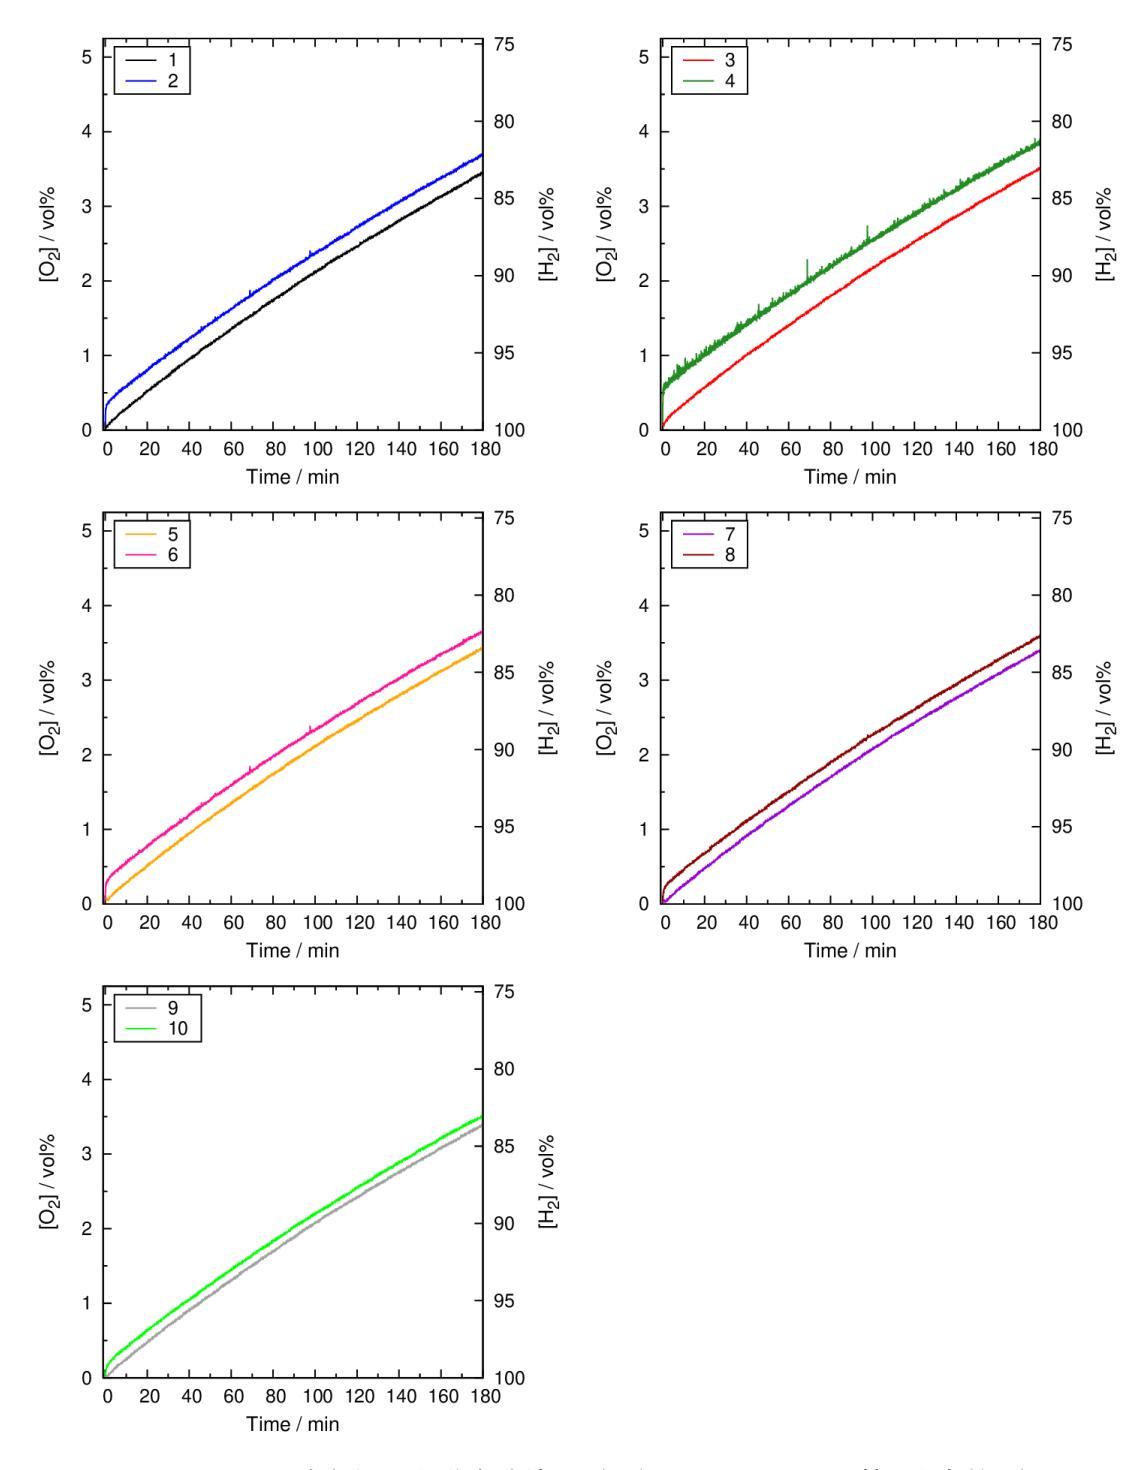
図3.1.1 大気混入挙動実験結果(孔径10mm,150A配管,上方放出)

孔径 10 mm における大気混入挙動実験の結果として、まず 150A 配管からの上方放出時 における水素供給停止後の管内酸素濃度の時間履歴を図3.1.1に示す。図の時間原点 は水素の供給停止時点とした(以下同様)。濃度の番号は図2.3の濃度計取り付け位置を 表す。空気中の水素の可燃濃度範囲は4から75 vol%であり、対応する酸素濃度は5.3から 20 vol%である。この実験条件では、3時間の計測時間内においては管内に可燃性混合気の 形成は確認されなかった。放出孔の対面である管底面に設置した酸素濃度計4の指示値が 最も高く、3時間経過後の指示値は3.9 vol%であった。空気中の酸素濃度21 vol%から、こ の酸素濃度に対応する水素濃度は81 vol%と計算される。軸方向のどの地点においても、管 内底面は上面に比較して酸素濃度がやや高い傾向にあった。その差は約0.1 から0.2 vol%で あり、水素濃度差に換算すると0.5 から1 vol%に相当する。また、管軸方向への酸素濃度の 勾配は1mあたり約0.2 vol%であった。これらのことから、径10 mmの漏えい孔から侵入 する空気は、軸方向へ速く拡散し、管内では均一に近い濃度分布が形成されることが確認 される。

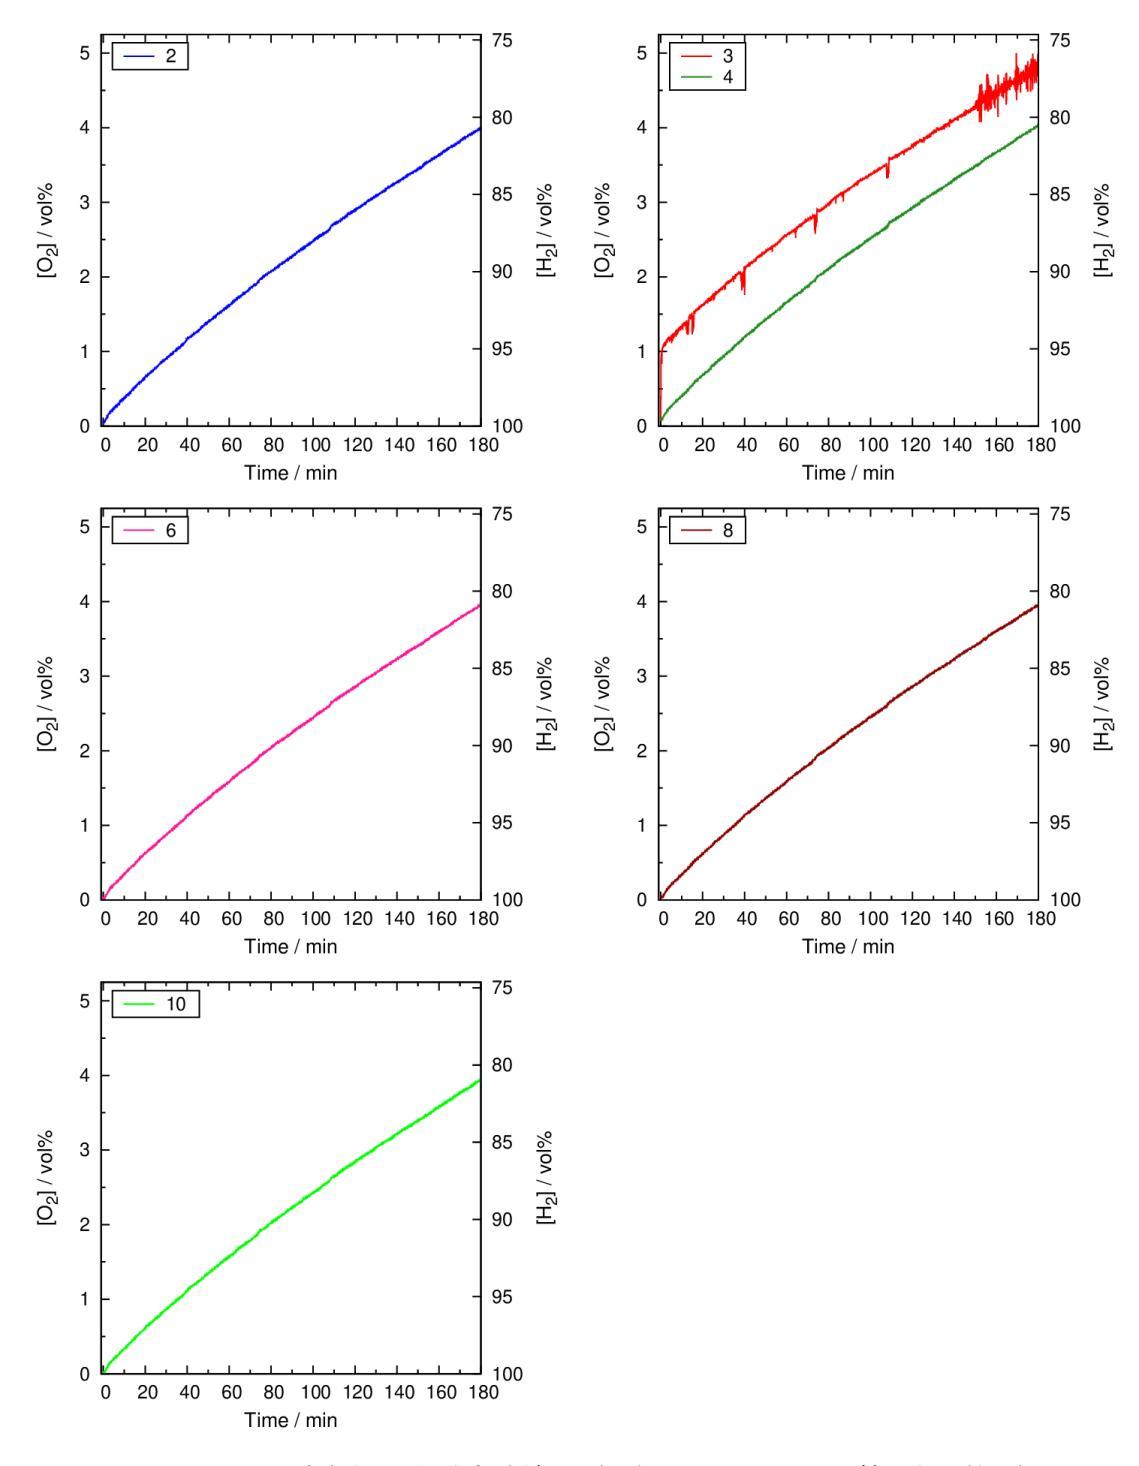
図3.1.2 大気混入挙動実験結果(孔径10mm,150A配管,水平放出)

次に、150A 配管から水平方向に漏えいした場合の水素供給停止後の管内酸素濃度の時間 履歴を図3.1.2に示す。この場合も、上方放出時と同様に、3時間の計測時間内におい ては可燃濃度範囲には到達しないことが確認された。放出孔と同じ軸方向位置における管 底面に設置した酸素濃度計3の指示値が最も高く、3時間経過後の酸素濃度は4.8 vol%(水 素濃度77%に相当)であった。いずれの軸方向位置においても、上方放出の場合に比べ、 酸素濃度はやや高い傾向にあった。これは孔が水平方向を向いているため、気体の比重差 により、管から流出する低密度の気体(水素)は孔の上部を通りやすく、管に流入する高 密度の気体(空気)は孔の下部を通りやすくなったためであると考えられる。管軸方向へ の酸素濃度の勾配は1m あたり0.05 vol%未満であり、上方放出時に比べ軸方向への拡散が 促進されていると考えられる。

また、図3.1.2に示すように酸素濃度計3の指示値には断続的な乱れが生じている。 これは、他の位置の濃度計ではこのような乱れは観測されなかったことから、放出孔付近 による外乱の影響によるものであると考えられる。計測中は風洞内空間は無風状態に保た れているが、用いた熱線式風速計の指示下限値である0.05 m/s 未満の微小な外乱の可能性は 排除できない。ただし、記録された指示値の時間履歴についてスムージングを行うと滑ら かな曲線として推移するため、これらの乱れが現象に与える影響は限定的なものであると 考えられる。

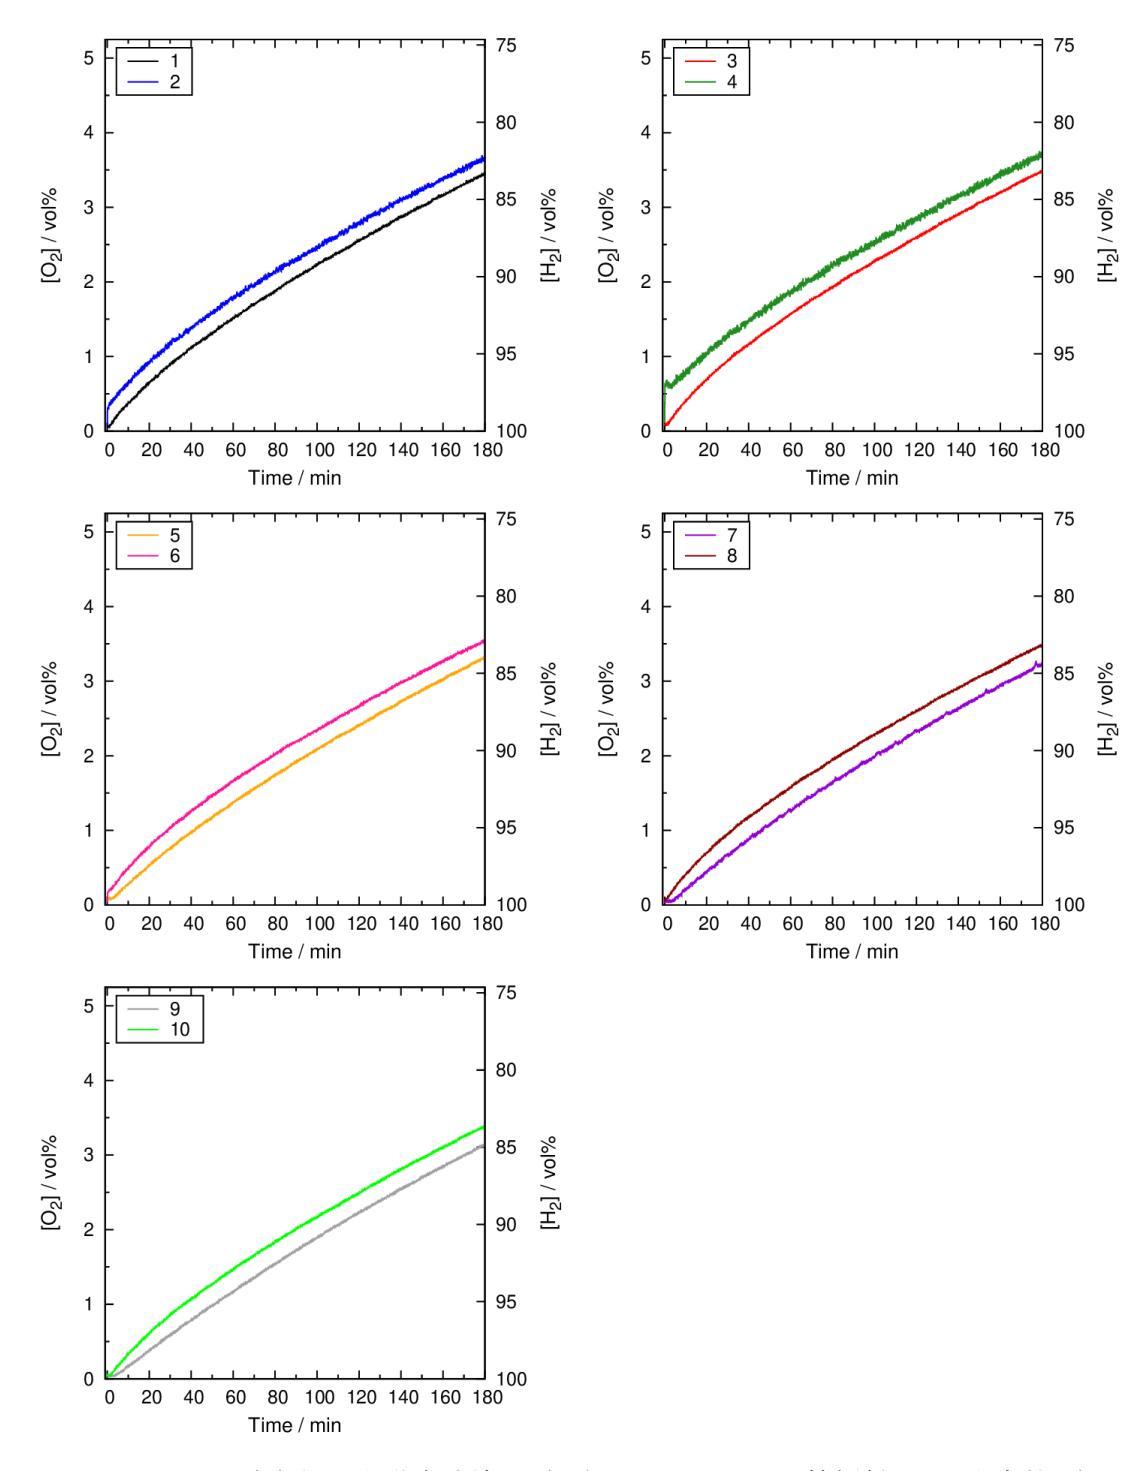
図3.1.3 大気混入挙動実験結果(孔径10mm,150A配管傾斜設置,上方放出)

150A 配管を傾斜して設置した場合の、上方放出時における水素供給停止後の管内酸素濃度の時間履歴を図3.1.3に示す。水平設置時(図3.1.1)に比べ、酸素濃度の値

や上昇速度に大きな差はなく、3時間経過後の酸素濃度の最大値は、酸素濃度計4において 3.7 vol%(水素濃度 82 vol%に相当)であった。管内の上面と底面の酸素濃度の差は約0.2 vol% (水素濃度差約1%)であり、これも水平設置時と同様である。管軸方向への濃度勾配は水 平設置時よりやや大きく、1 m あたり0.2 から0.4 vol%程度である。水素と空気の密度差に より、鉛直上方ほど空気の混入が遅れるためであると考えられ、最も高い位置にある酸素 濃度計9の指示値は、水素供給停止後3時間の時点で水平設置時に比べ0.25 vol%低下した。 しかしこれは当該濃度計による酸素濃度の測定値3.1 vol%に対し1割未満の差であるため、 傾斜により軸方向の勾配がやや大きくなる傾向にあるが、その効果は限定的であることが 確認された。

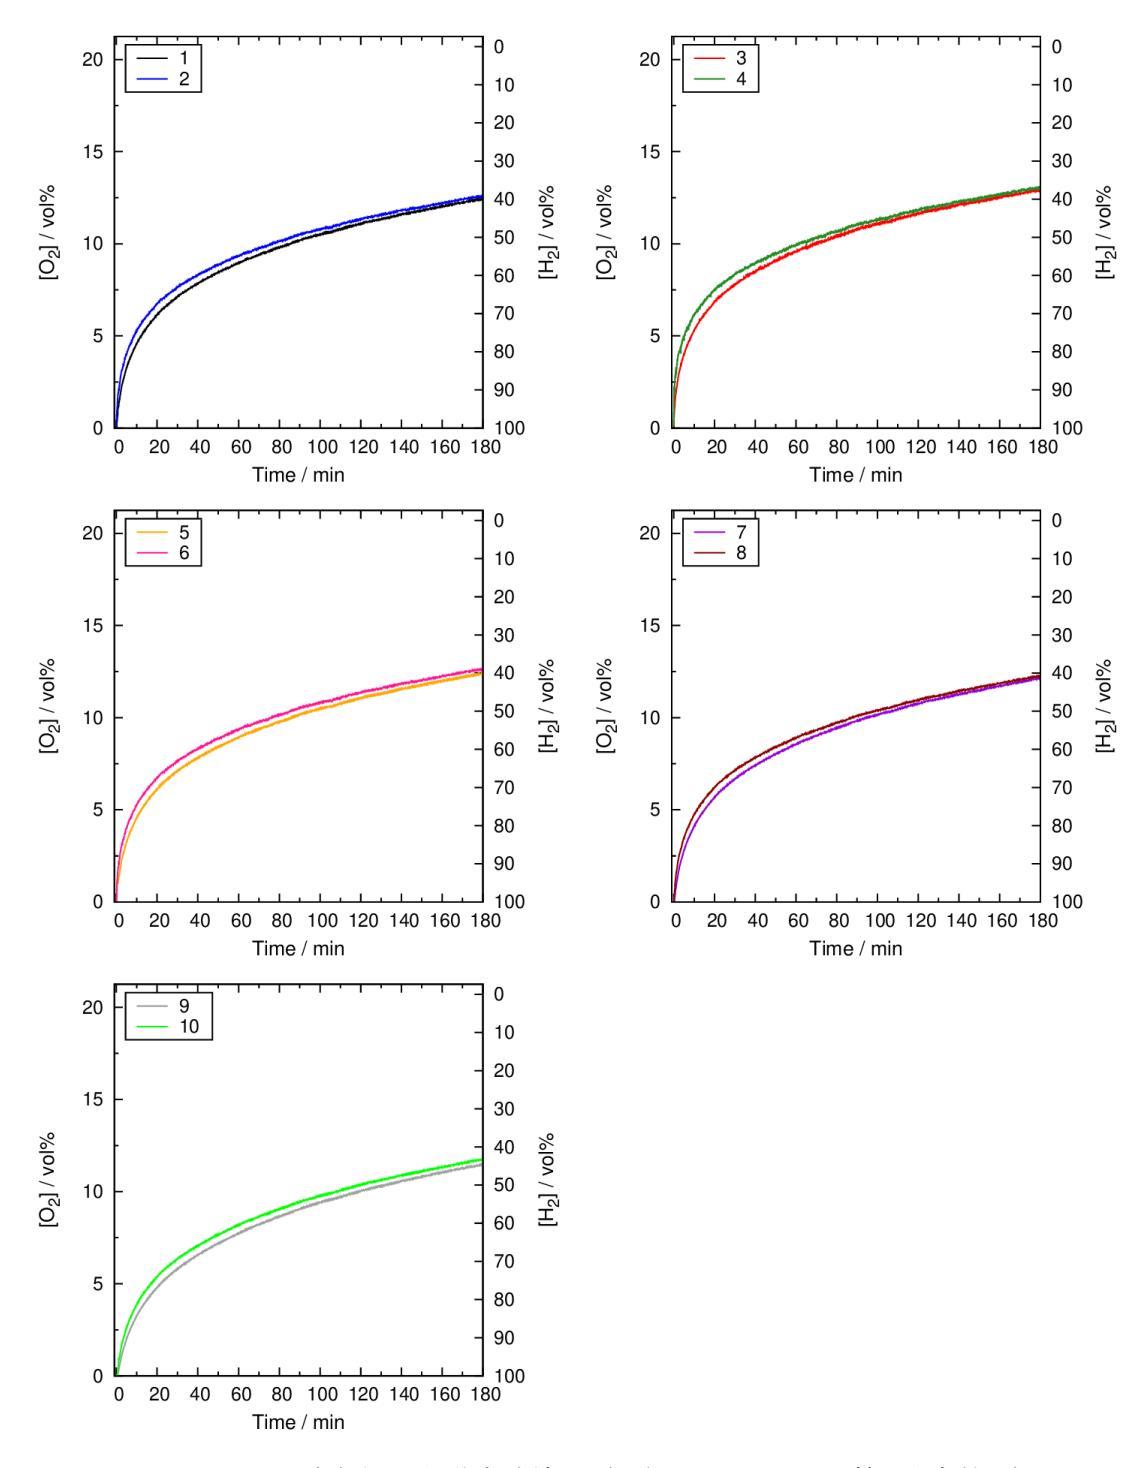
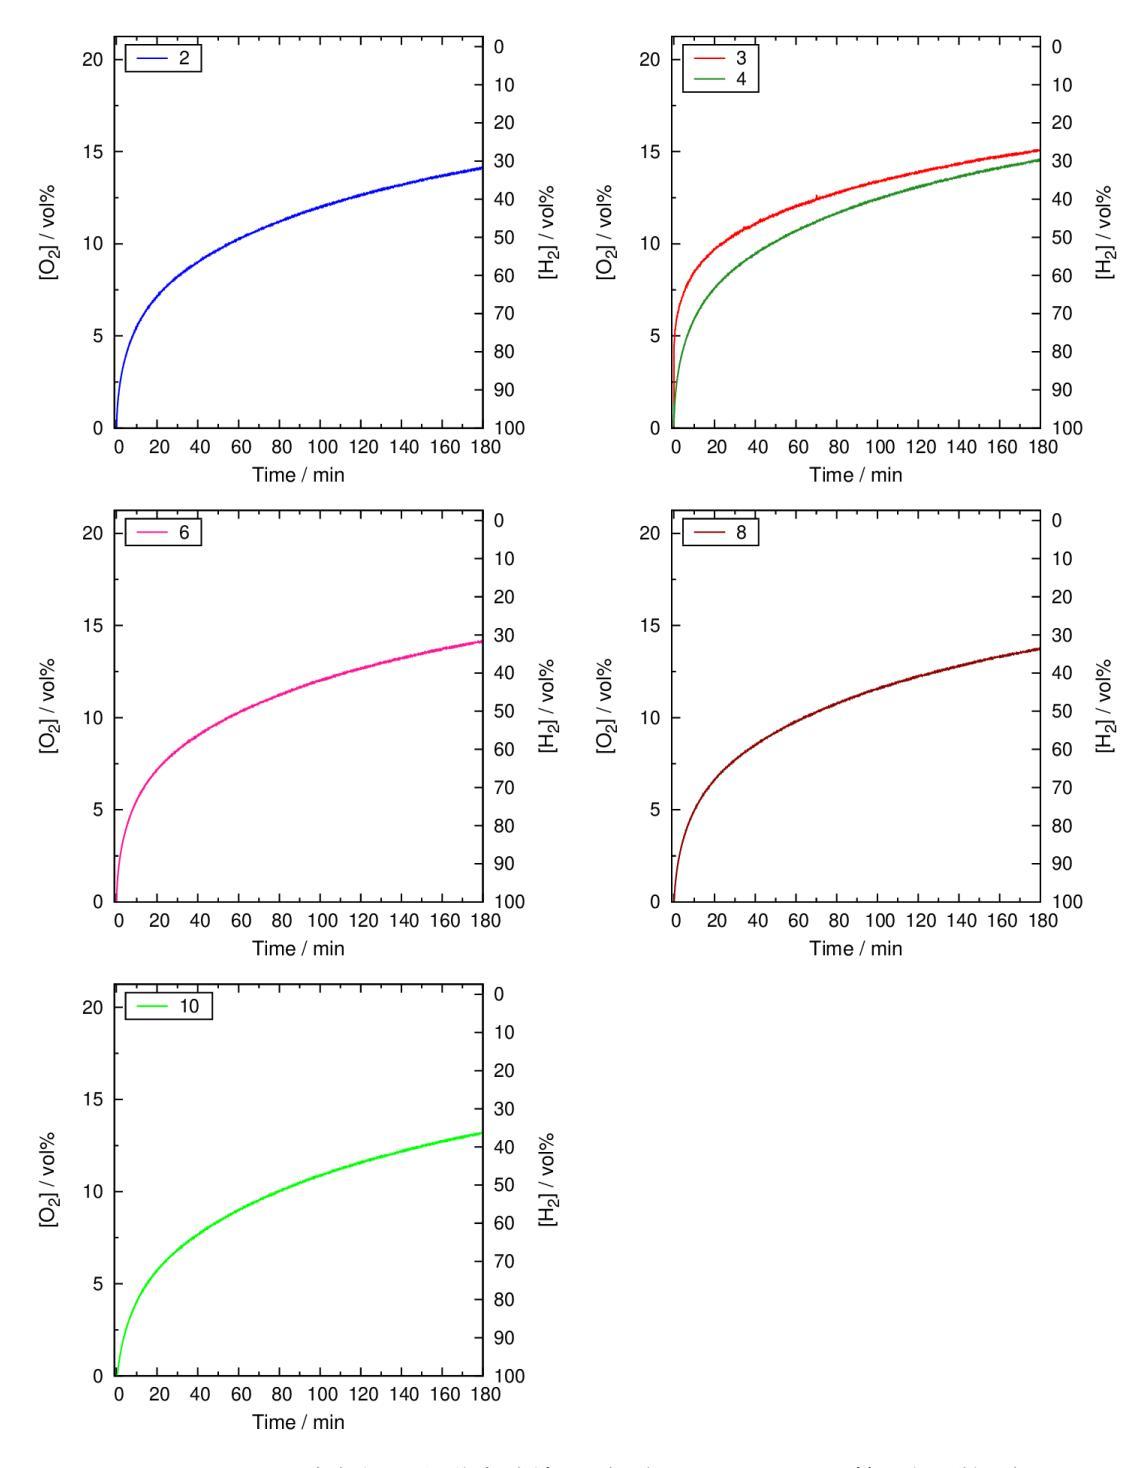
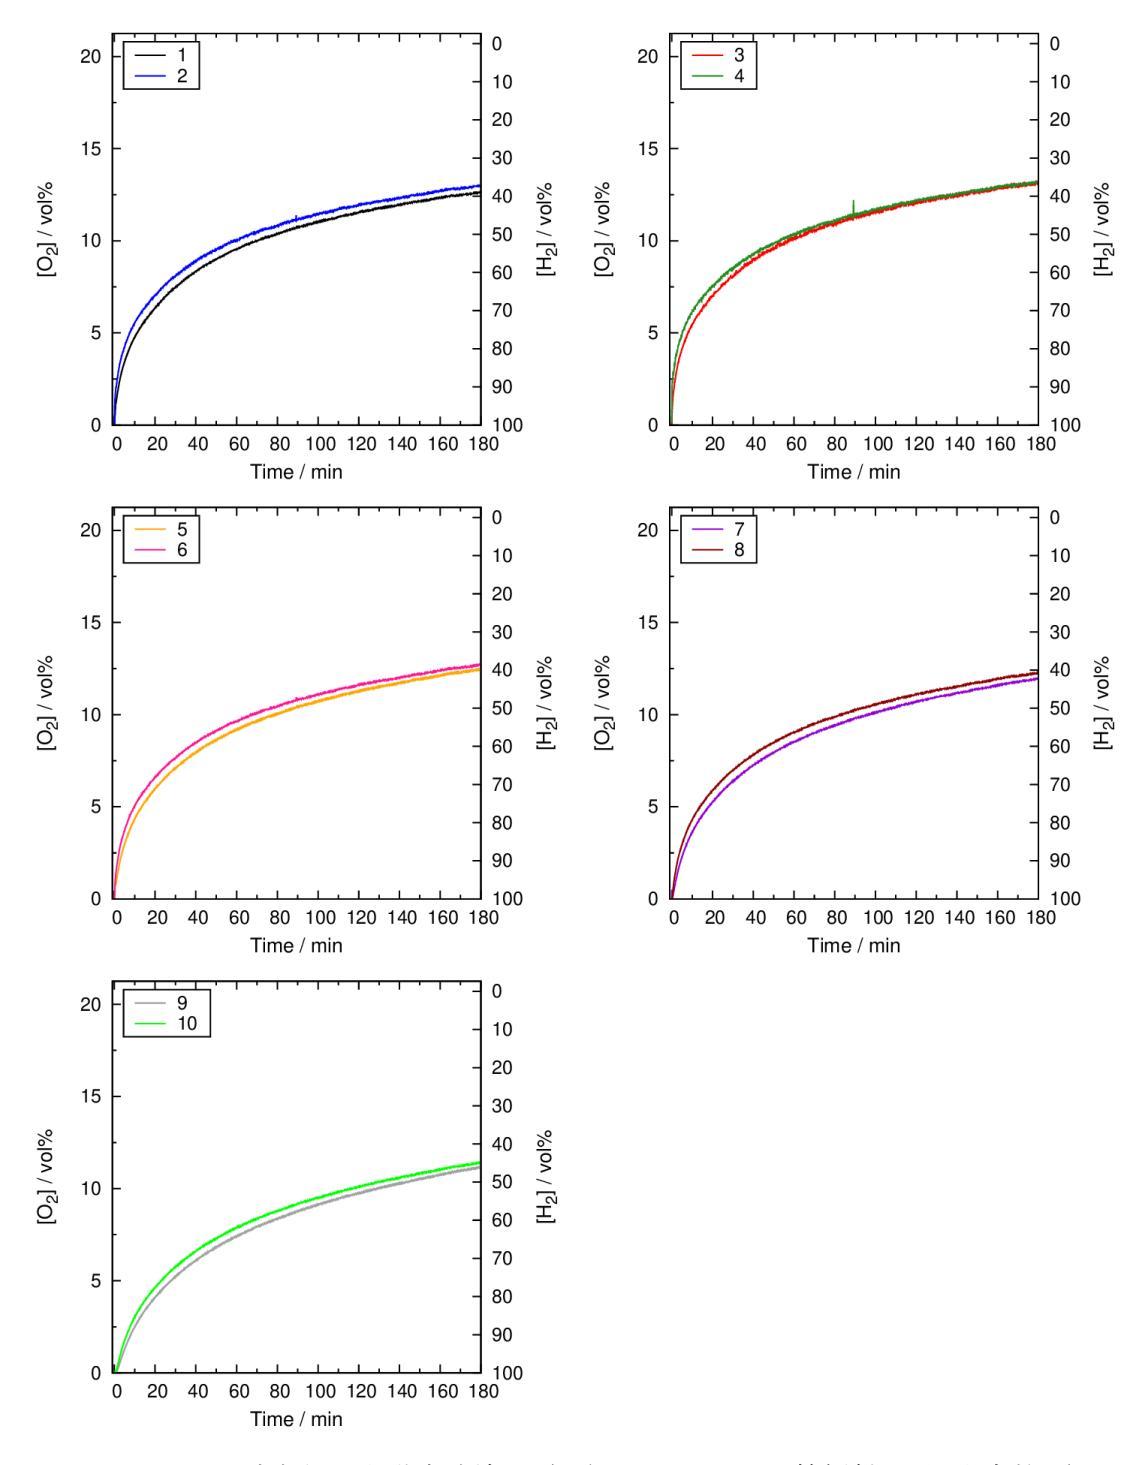
図3.1.4 大気混入挙動実験結果(孔径10mm,50A配管,上方放出)

図3.1.5 大気混入挙動実験結果(孔径10mm,50A配管,水平放出)

図3.1.6 大気混入挙動実験結果(孔径10mm,50A配管傾斜設置,上方放出)

配管径 50A における直径 10 mm の漏えい孔からの大気混入挙動実験の結果を図3.1. 4から3.1.6に示す。150A 配管の場合と同様に、上方放出時には酸素濃度計4が、水 平放出時には酸素濃度計3がそれぞれ最大の酸素濃度を示した。水平設置時の上方放出(図 3.1.4)では、水素供給停止後6分の時点で酸素濃度計4の指示値が5.3 vol%(水素濃 度75 vol%に相当)を示し、当該位置に可燃性混合気が形成された。また、最も上昇の遅い 酸素濃度計9の指示値についても水素供給停止24分後に可燃濃度範囲への到達が確認され た。水平放出時の大気混入は上方放出時に比べて速く、水素供給停止後35秒で酸素濃度計 3が、停止後17分の時点で全ての酸素濃度計において、可燃濃度範囲となる酸素濃度を示 した。配管を傾斜させた場合の上方放出では、放出孔近傍の酸素濃度は水平設置時とほぼ 同様に推移し、水素供給停止後6分で酸素濃度計4の設置位置が可燃濃度に到達したが、 放出孔から遠方であり高い位置に設置した酸素濃度計の指示値の上昇はやや遅れ、酸素濃 度計9が可燃濃度に到達したのは水素供給停止後30分の時点であった。

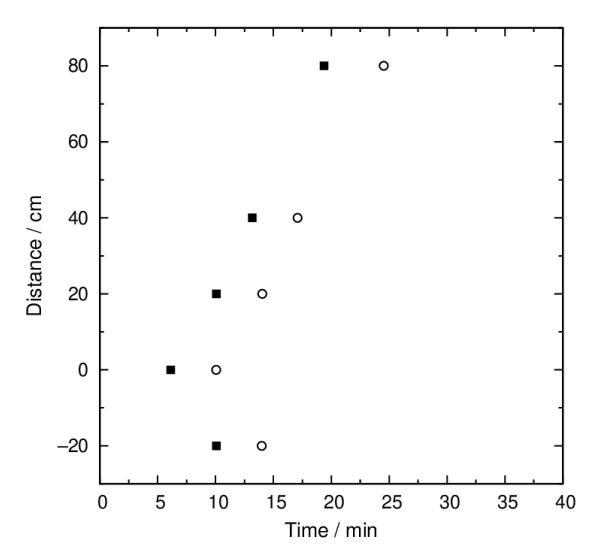
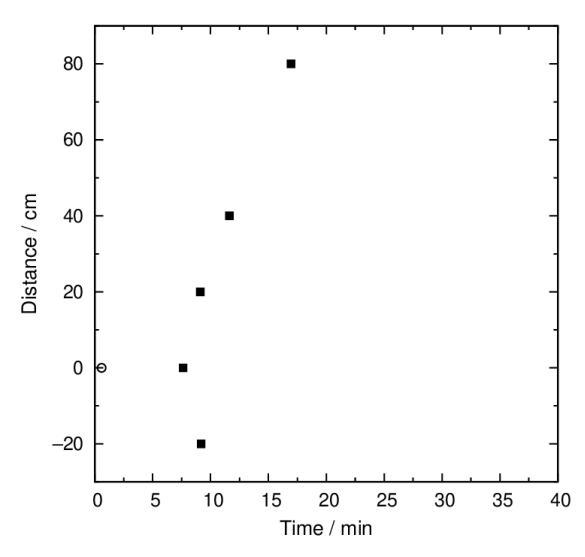
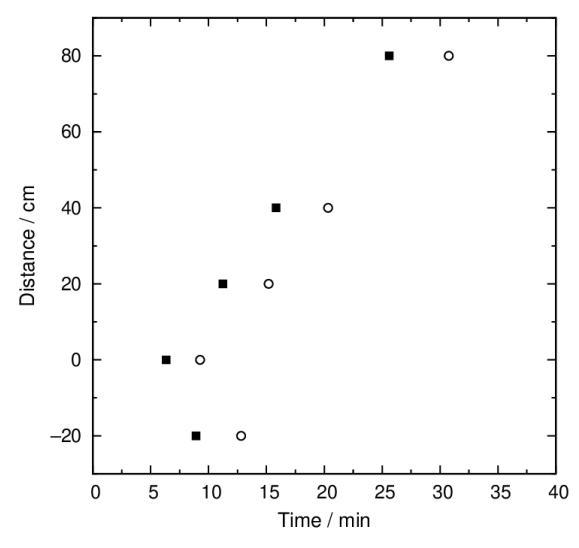
図3.1.7 大気混入挙動実験(孔径10mm,50A配管,上方放出)における酸素濃度計 設置位置毎の可燃濃度範囲到達時間(丸:酸素濃度計奇数番号、四角:酸素濃度計偶数番号)

図3.1.8 大気混入挙動実験(孔径10mm,50A配管,水平放出)における酸素濃度計 設置位置毎の可燃濃度範囲到達時間(丸:酸素濃度計奇数番号、四角:酸素濃度計偶数番号)

図3.1.9 大気混入挙動実験(孔径10mm,50A配管傾斜設置,上方放出)における酸素濃度計設置位置毎の可燃濃度範囲到達時間(丸:酸素濃度計奇数番号、四角:酸素濃度計 偶数番号)

配管径 50A での各実験条件において、各酸素濃度計における濃度指示値が可燃濃度に到 達した時間と酸素濃度計設置位置の関係を図3.1.7から3.1.9に示す。設置位置 は漏えい孔からの管軸方向距離で表し、紙面右側(酸素濃度計9,10側)を正とした。いず れの条件においても到達時間は管軸方向距離に対して単調に増加している。これらの図か ら、可燃濃度範囲の管軸方向への拡大速度を計算すると、水平設置の上方放出と水平放出 時にはそれぞれ 6.5 及び 7.5 cm/min であり、傾斜設置時の上方放出においては上昇方向へは 4.1 cm/min、下降方向には 7.7 cm/min であった。

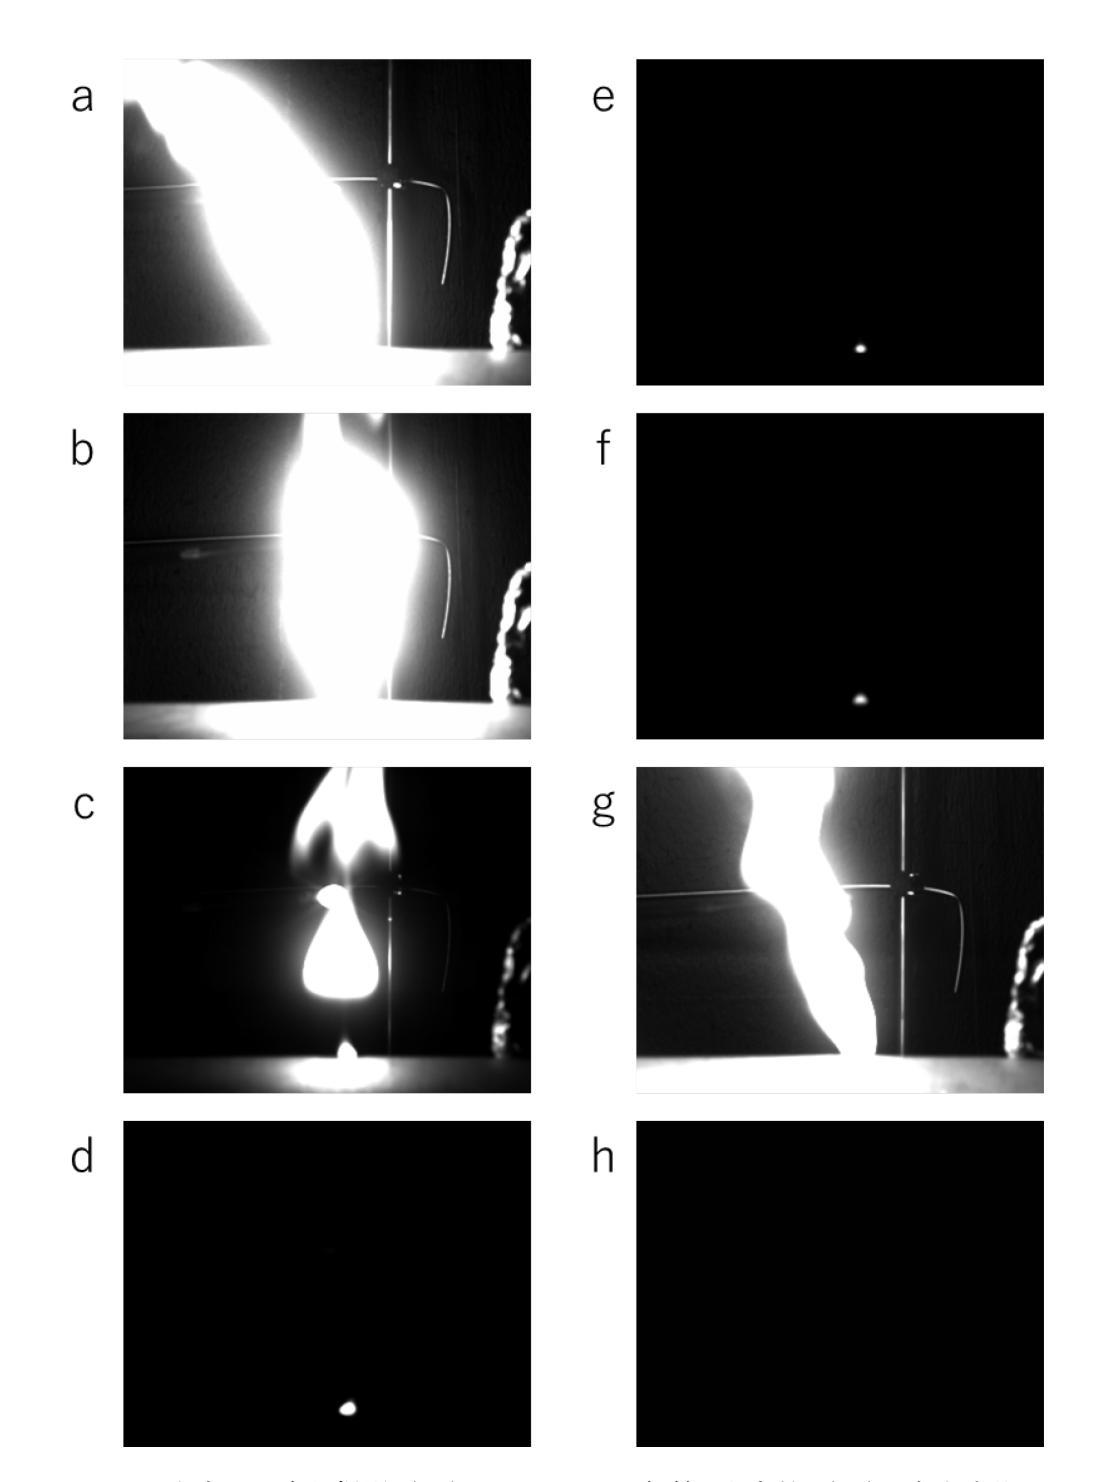
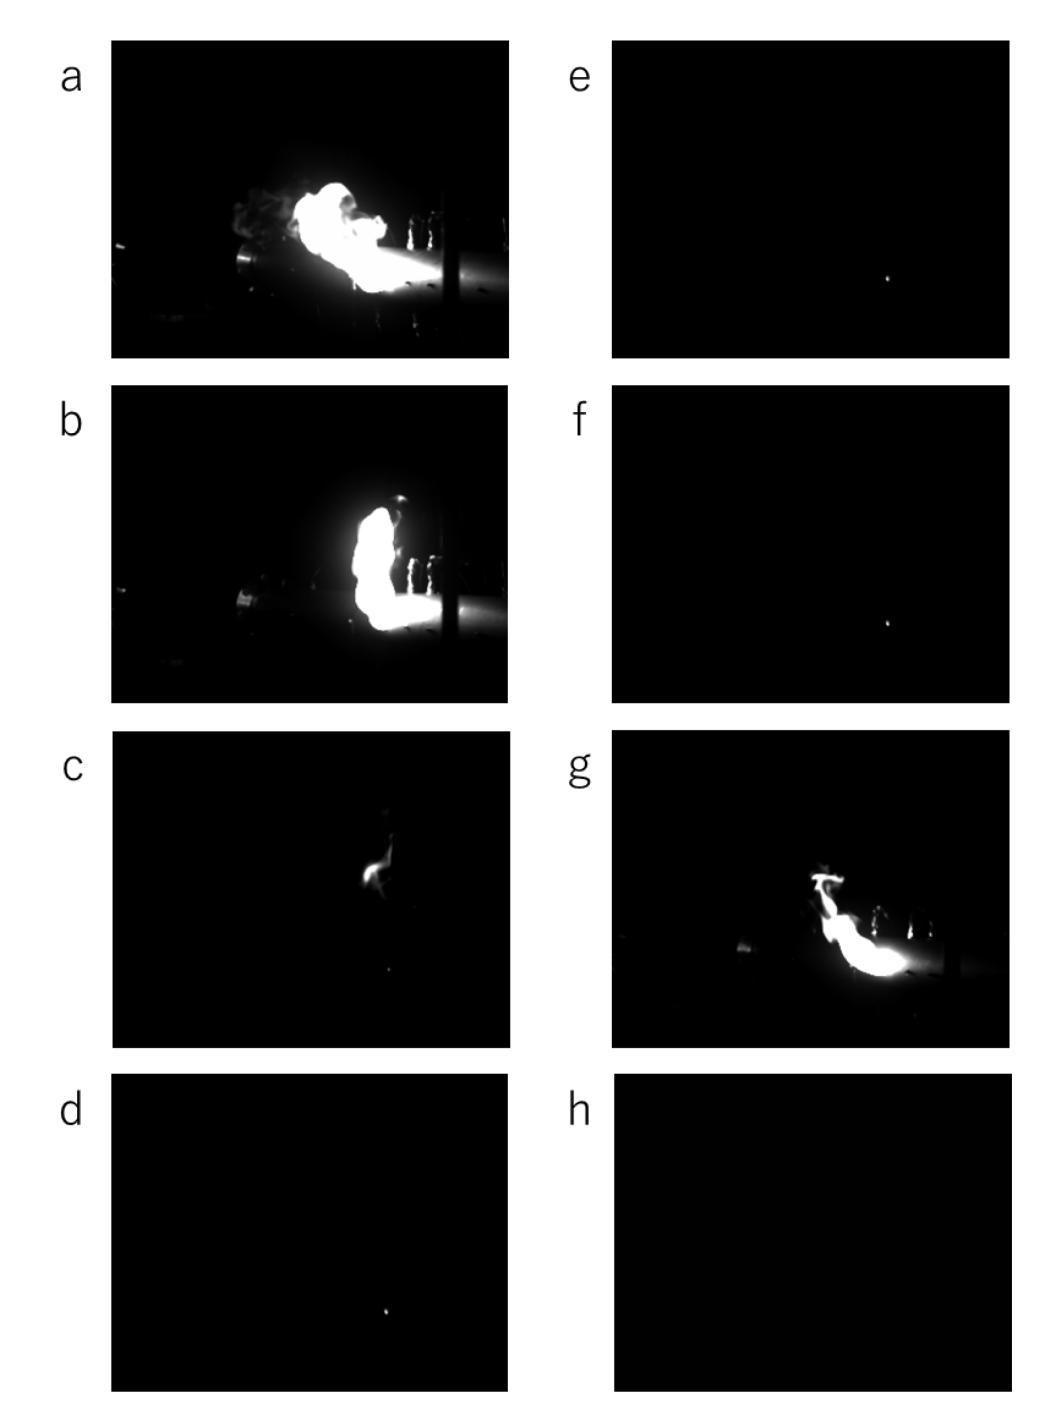
図3.2.1 火炎の近赤外撮影(孔径10mm,150A鋼管,上方放出)(a: 点火直後、b: 風停止後、c: 水素供給停止直後、d: 供給停止後5秒、e: 供給停止後3分、f: 供給停止後90 分、g: 窒素置換開始直後、h 窒素置換開始8分後)

図3.2.2 火炎の近赤外撮影(孔径 10 mm, 150A 鋼管,水平放出,斜め方向から撮影)
(a: 点火直後、b: 風停止後、c: 水素供給停止直後、d: 供給停止後 5 秒、e: 供給停止後 3 分、f: 供給停止後 90 分、g: 窒素置換開始直後、h 窒素置換開始 6 分後)

孔径 10 mm における火炎伝播挙動の観察結果として、まず 150A 鋼管からの上方放出時 及び水平放出時における近赤外カメラによる撮影画像を図3.2.1及び3.2.2にそ れぞれ示す。いずれの実験においても、水素流量 20 L/min において火花放電により着火し 火炎が形成された(図中 a)。風洞の風を停止すると火炎が鉛直方向に伸び(図中 b)、その 状態で水素供給を停止(図中 c) すると、漏えい孔近傍で定在的な火炎が形成された(図中 d)。その後 90 分間観察を続けたが、この火炎は定常的に持続した(図中 e,f)。90 分経過後、 管内を窒素で置換するために流量 20 L/min の窒素ガスを供給すると管内の水素が押し出さ れることにより火炎が再び拡大した。その後水素の残留が無くなると火炎は消失した。こ の挙動は 50A 鋼管、及び鋼管を傾斜設置した場合も同様であった(図3.2.3)。また、 150A 及び 50A の石英管を用いた撮影においても、火炎は漏えい孔に定在していることが確 認された(図3.2.4)。従って全ての実験条件において、10 mm の漏えい孔から放出さ れた水素に着火し、火炎が形成された後に水素供給を停止した場合、漏えい孔にて火炎が 少なくとも 90 分以上持続する。窒素置換時に再拡大した火炎は数分間以上持続したことか ら、90 分経過時点においても管内には多量の水素が残留していたと考えられる。

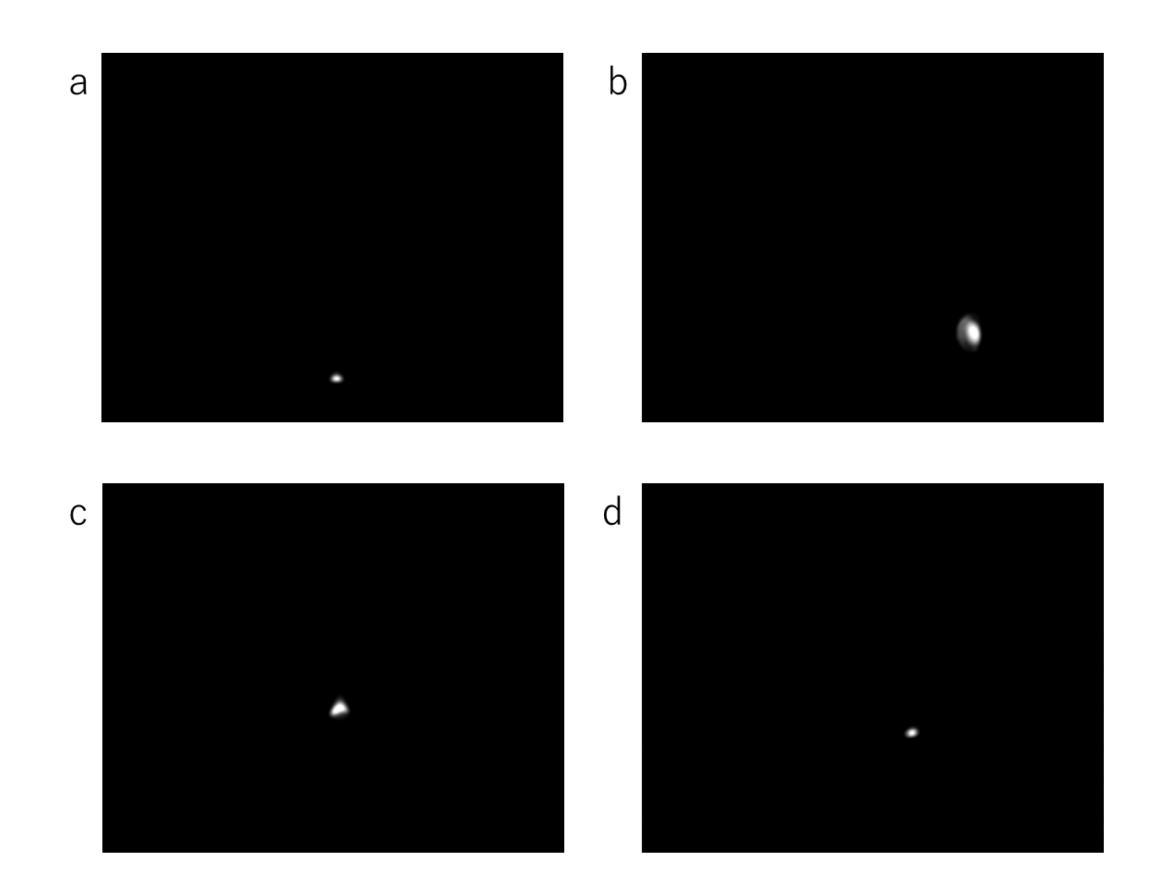
図3.2.3 孔径 10 mm 鋼管における供給停止後 10 分時点での火炎の近赤外撮影画像 (a:50A 上方放出、b:50A 水平放出、c:150A 傾斜設置上方放出、d:50A 傾斜設置上方放出)

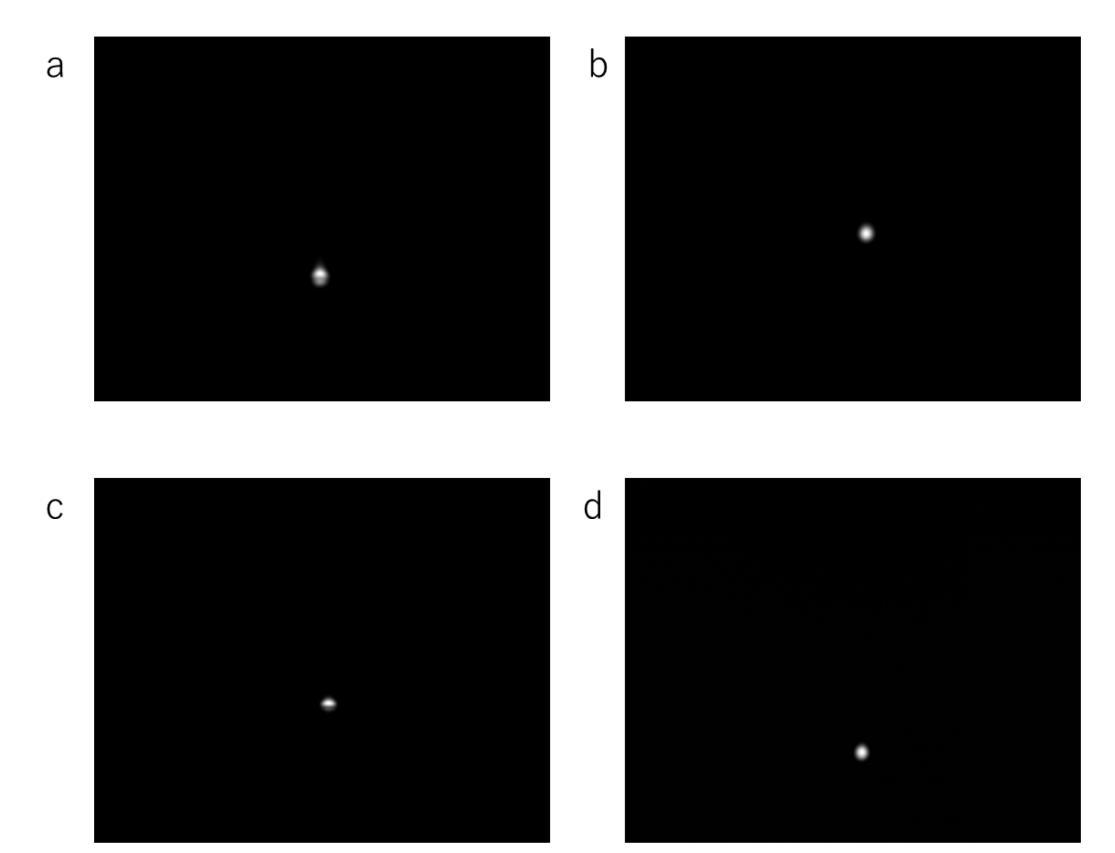
図3.2.4 孔径 10 mm 石英管における供給停止後 10 分時点での火炎の近赤外撮影画像 (a:150A 上方放出、b:150A 水平放出、c:50A 上方放出、d:50A 水平放出)

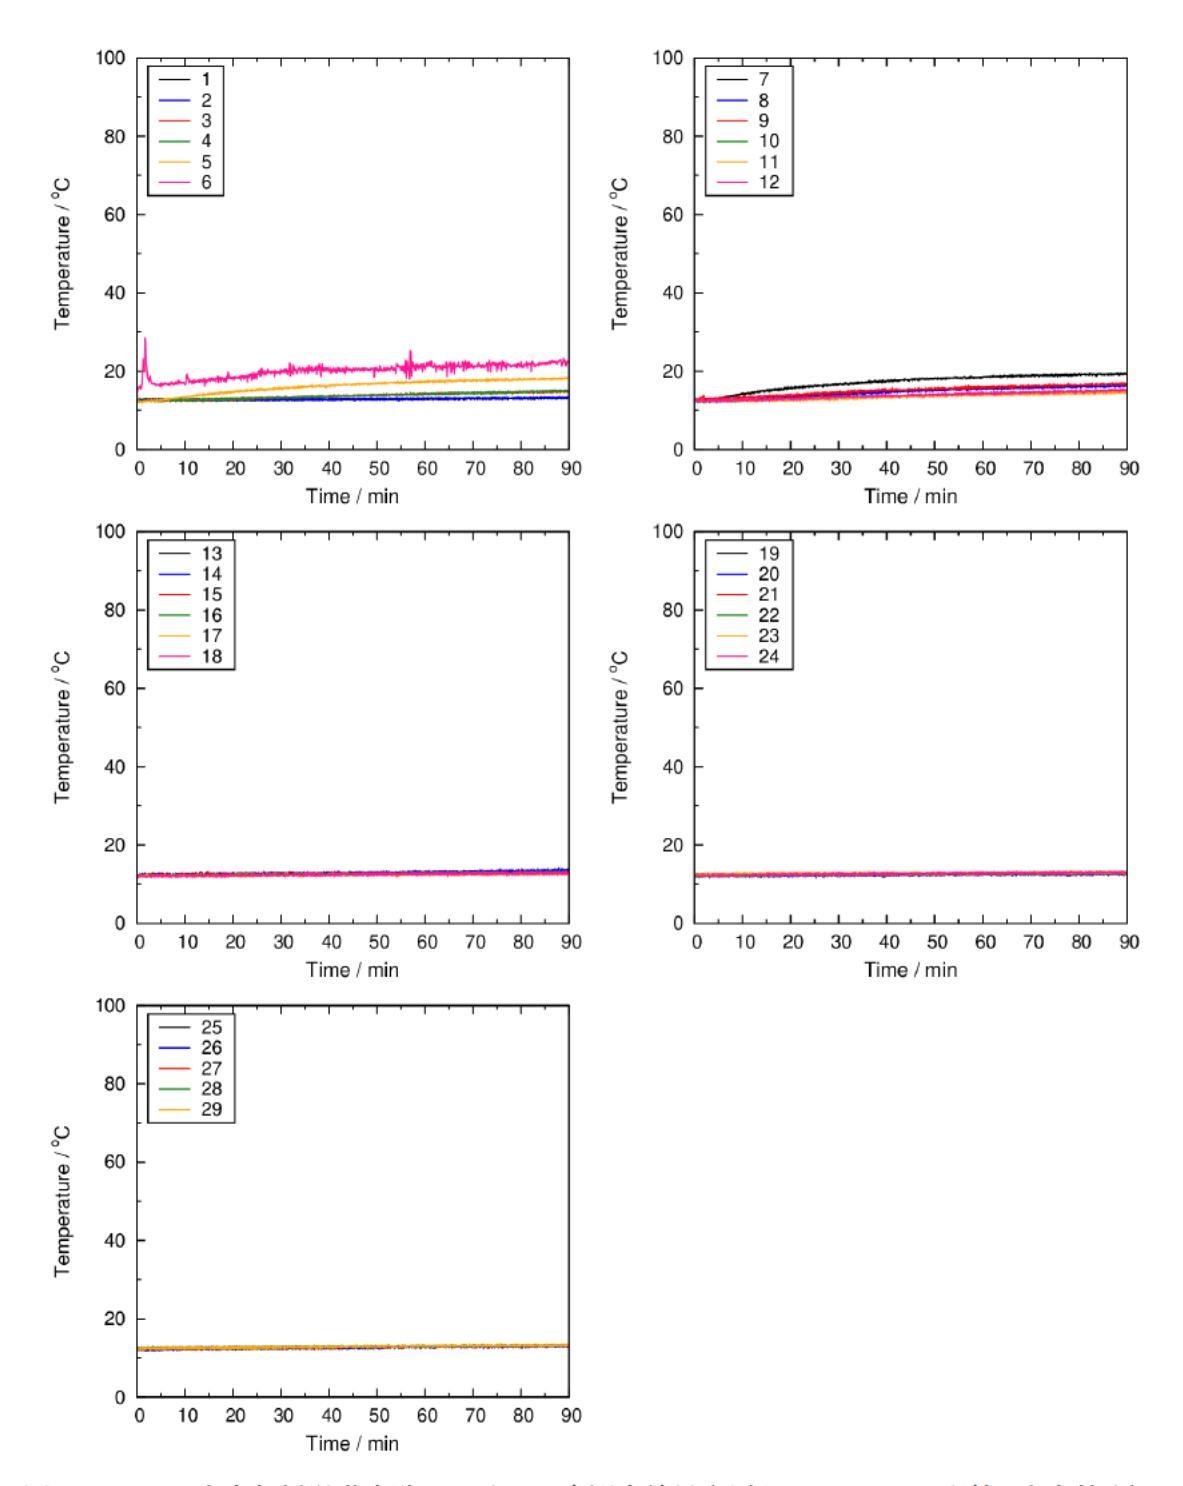
図3.2.5 火炎伝播挙動実験における温度測定結果(孔径 10 mm, 150A 配管, 上方放出)

まず、150A 鋼管からの上方放出実験(図3.2.5)では、漏えい孔近傍に設置された 熱電対5,6,7が10℃程度の温度上昇を示し、他の熱電対には有意な反応な見られなか った。最も温度の高い熱電対6においても最大到達温度は28℃であり、火炎が管内に侵入 していたとは言えない。これは上記の可視化撮影の結果とも対応する。これらの温度上昇 か火炎の熱が鋼管壁を伝わったもの、及び燃焼後の加熱された既燃ガスが管内に流れ込ん だことによるものである。特に、漏えい孔対面の管底面部に設置された熱電対6における 温度が最も高いことから、既燃ガスが管内に流入し底面に達したことが考えられる。既燃 ガスは窒素と水蒸気であり、多少高温であっても水素に比べ密度が高い状態になり得るた め、底面の温度上昇が観測されたと考えれられる。一方で熱電対5及び7は、火炎が定在 する漏えい孔に最も近い位置に設置されており、それらの温度上昇には鋼管壁での伝熱も 寄与していると考えられる。
