令和元年度新エネルギー等の保安規制高度化事業 (水素導管供給システムの安全性評価事業

(水素導管の大規模損傷リスク評価))

調査報告書

国立研究開発法人産業技術総合研究所

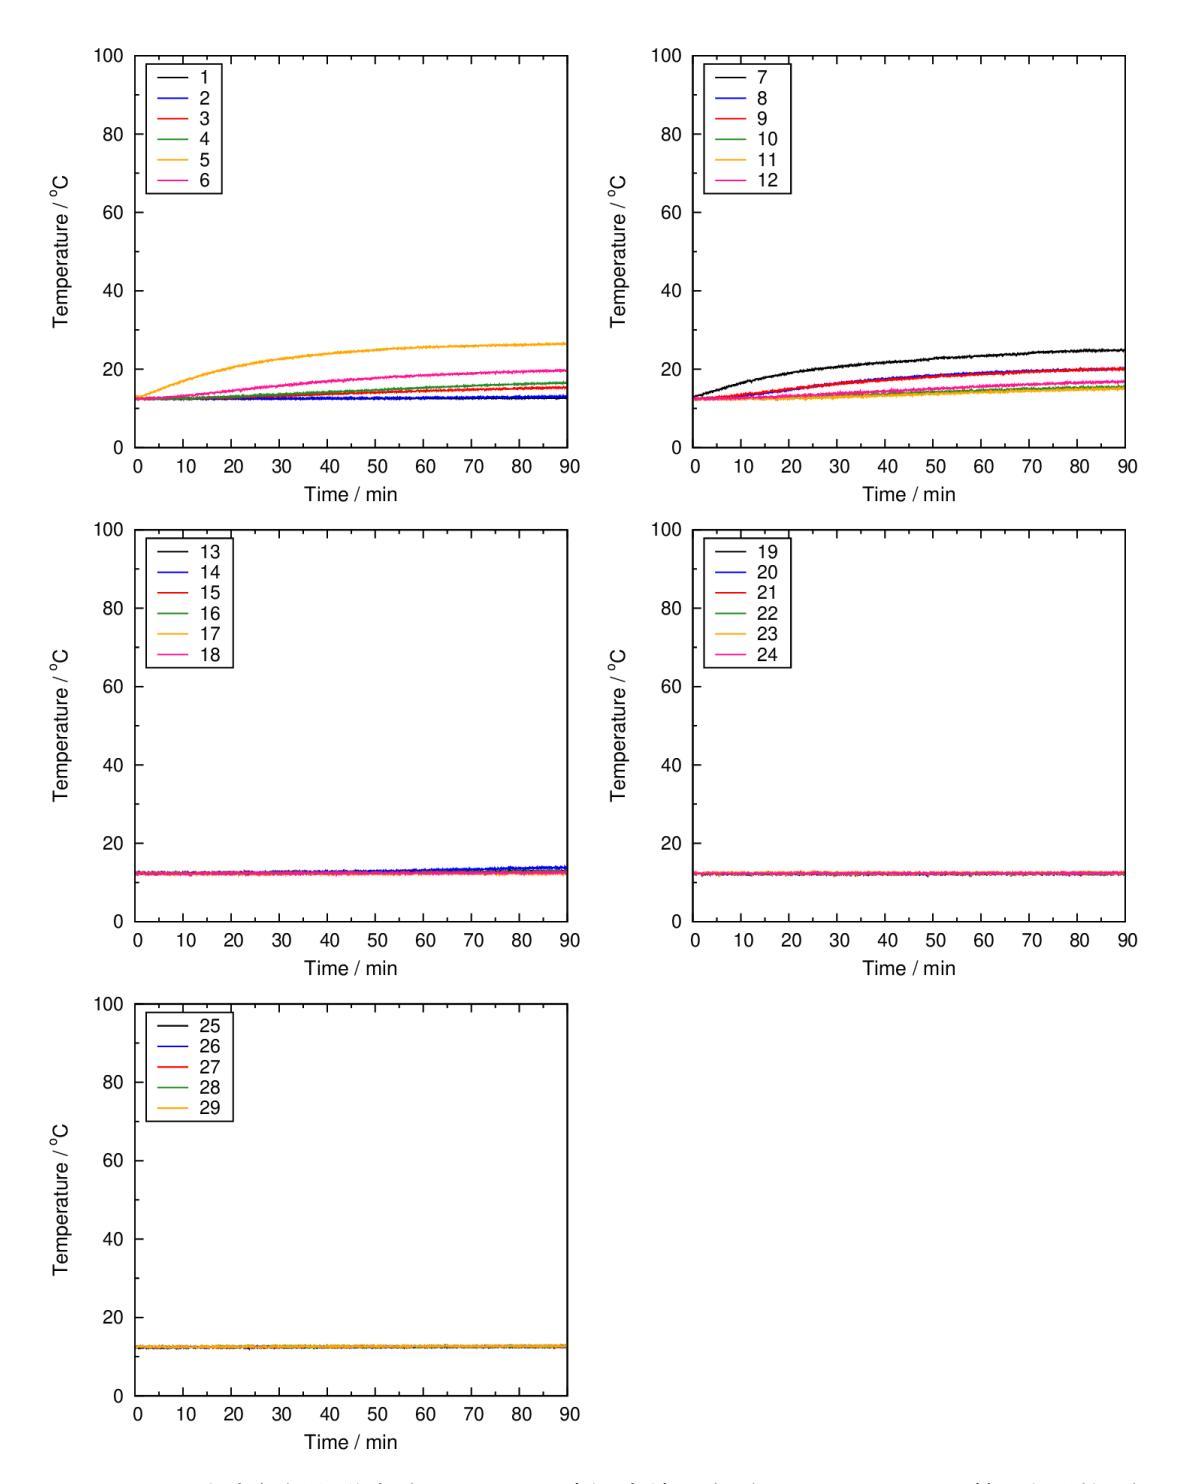
図3.2.6 火炎伝播挙動実験における温度測定結果(孔径 10 mm, 150A 配管,水平放出)

水平方向への放出(図3.2.6)においても、有意な温度上昇は漏えい孔近傍の熱電 対(特に熱電対5,6,7,8,9)のみで観測され、最大温度は熱電対5における27℃ であった。上方放出時と同様に、これらの温度上昇は管壁での伝熱と既燃ガスによるもの であると考えられる。上方放出時に比べ温度上昇がみられる範囲がやや広がっている。こ れは大気混入挙動の場合と同様に、孔が水平方向を向いているため、比重差による気体の 流出と流入が上方放出時に比べ促進され、その結果管内に既燃ガスが流入し易くなったこ とが考えられる。 150A 配管を傾斜して設置した場合の上方放出実験での温度測定結果(図3.2.7)は、 水平設置した場合の結果とほぼ同様であり、熱電対5,6,7のみが有意な温度上昇を示 した。また、熱電対6のみ数か所に温度上昇のピークがみられた。このピークの原因は不 明であるが、直ちに元の値に復帰していることから、微小外乱によって既燃ガスが管内底 面に向かう流れが一時的に発生したことが考えられる。現象は一時的なものであり、その 後の火炎挙動に影響はない。

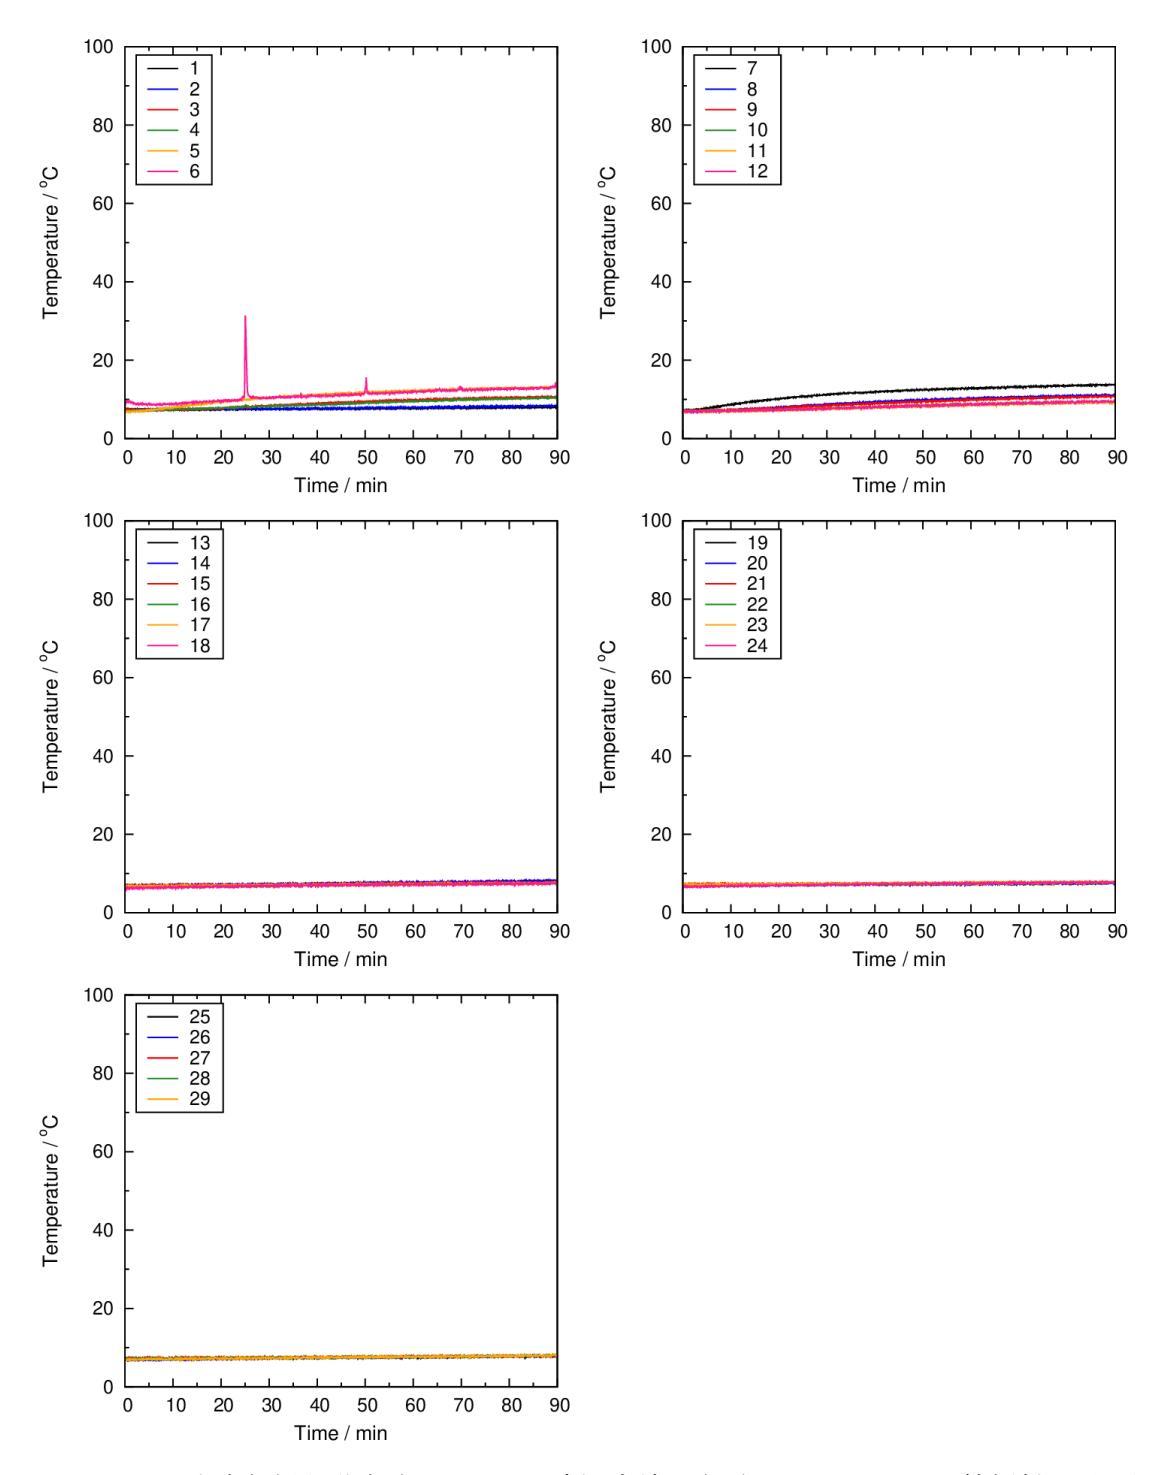
図3.2.7 火炎伝播挙動実験における温度測定結果(孔径 10 mm, 150A 配管傾斜設置,上 方放出)

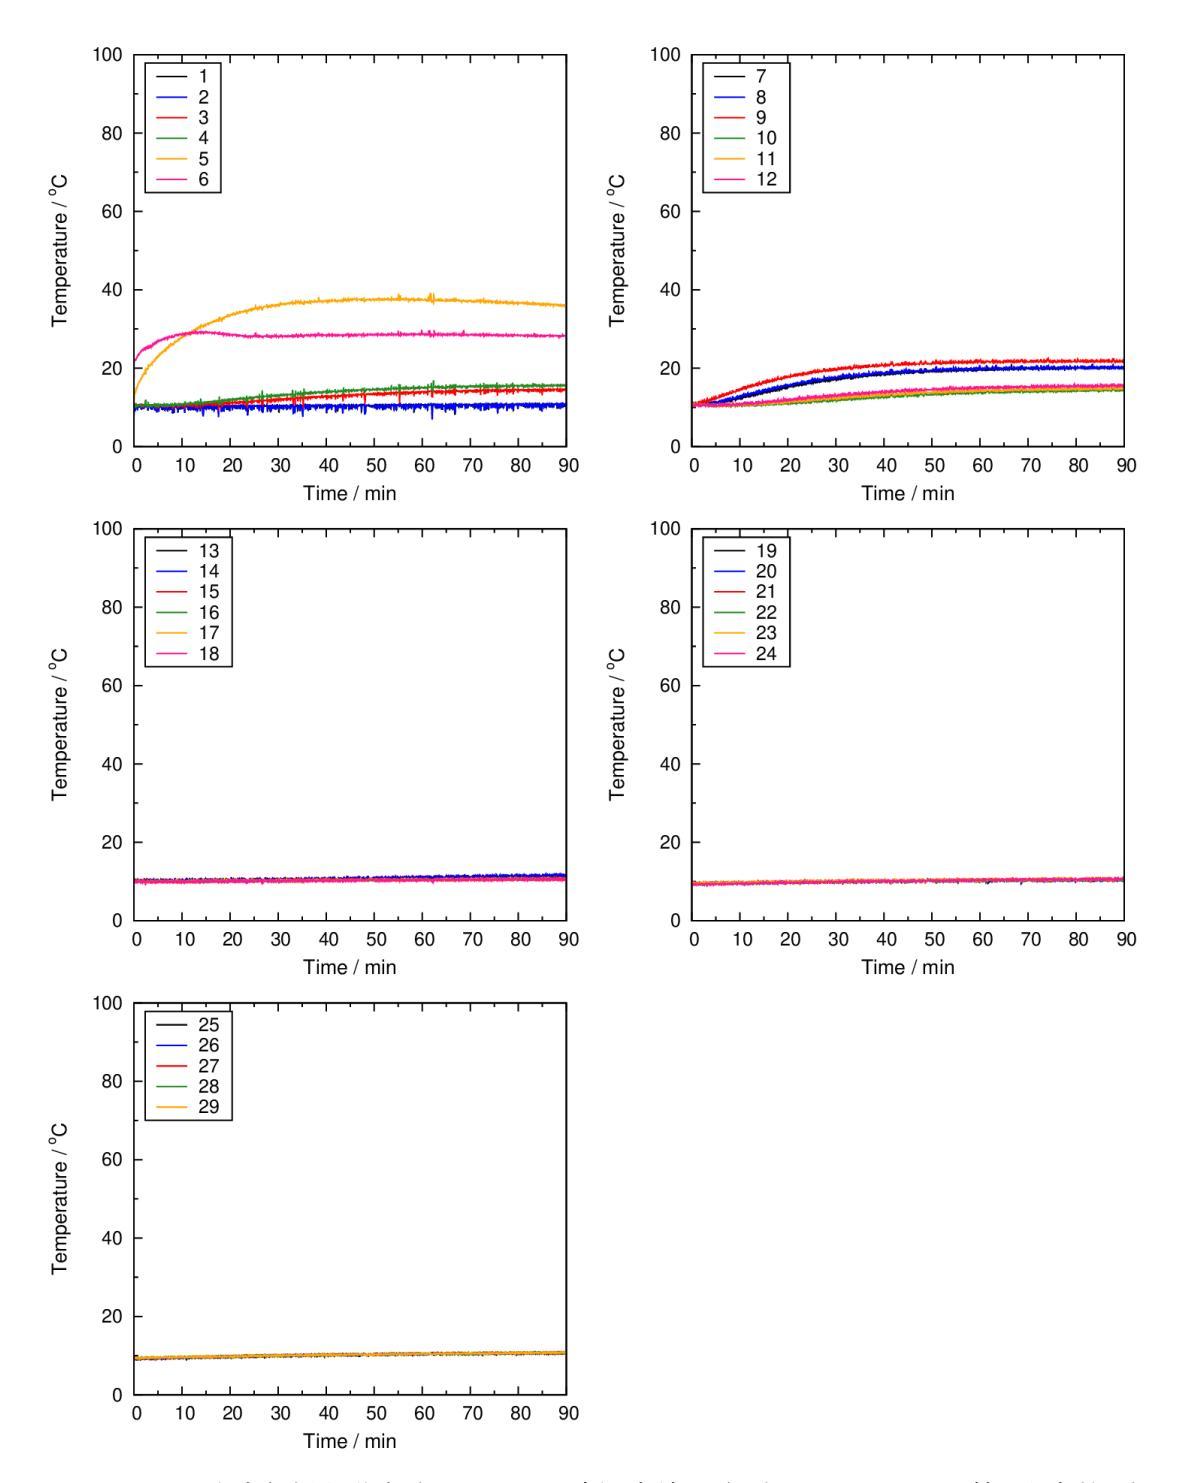
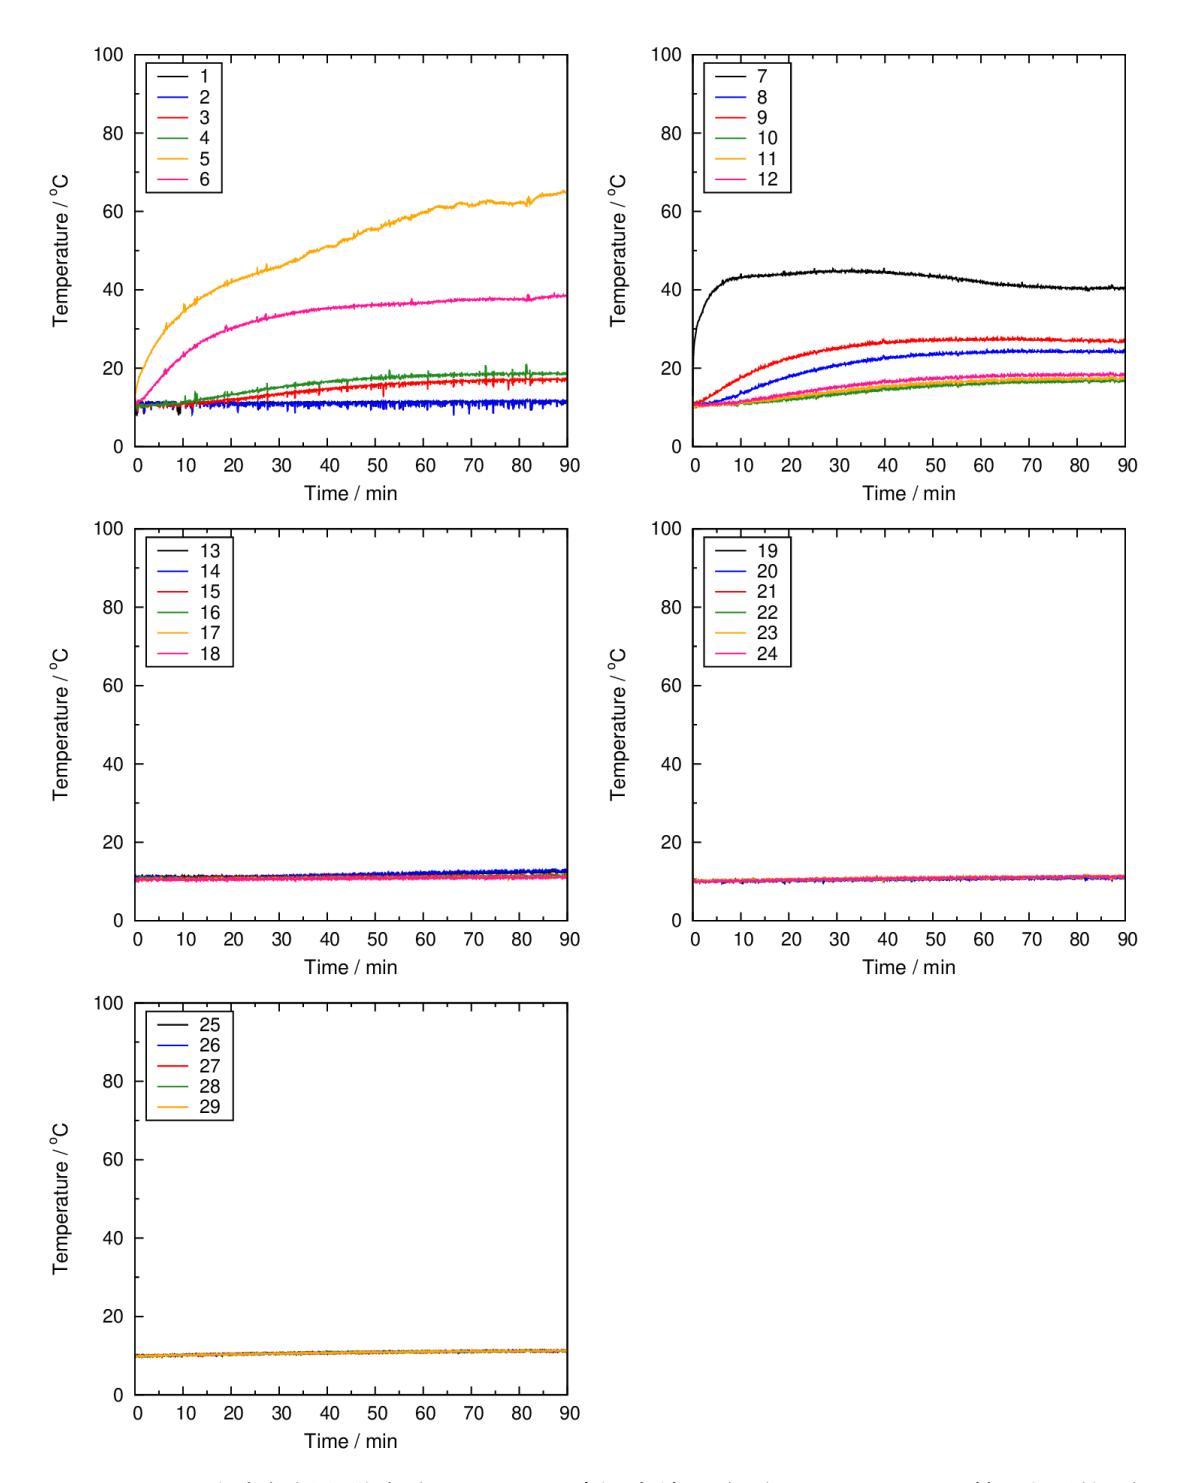
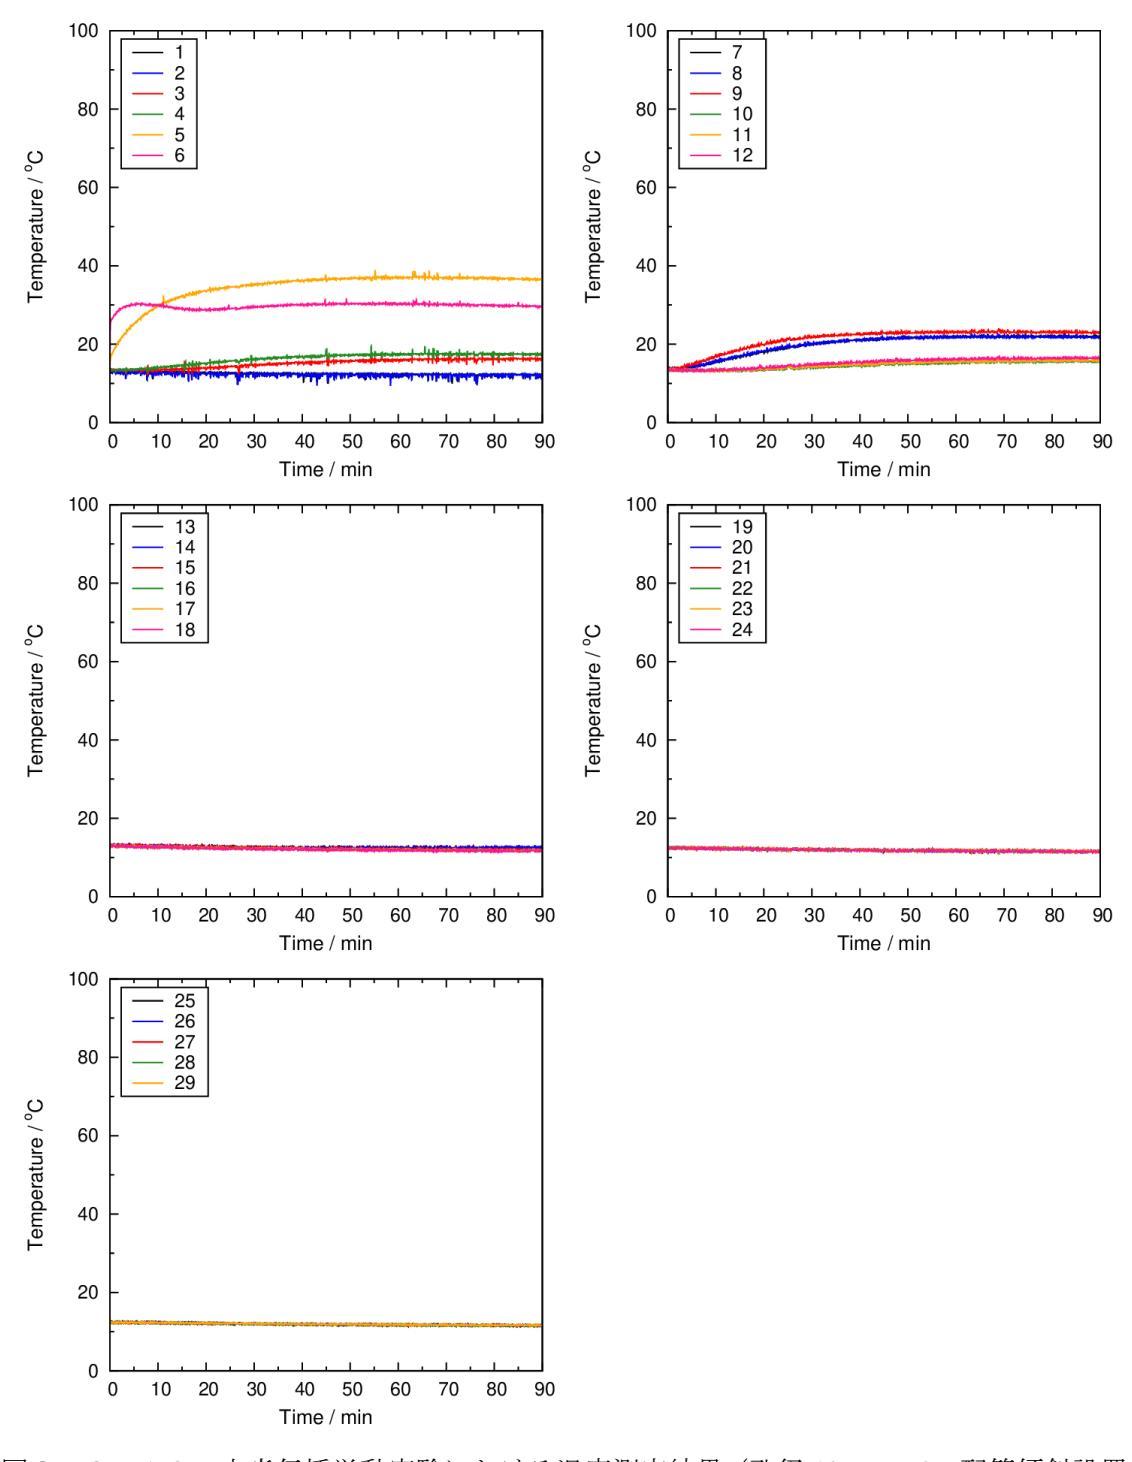
図3.2.8 火炎伝播挙動実験における温度測定結果(孔径10mm,50A配管,上方放出)

図3.2.9 火炎伝播挙動実験における温度測定結果(孔径10mm, 50A配管,水平放出)

図3.2.10 火炎伝播挙動実験における温度測定結果(孔径 10 mm, 50A 配管傾斜設置, 上方放出)

50A 鋼管を用いた実験では、どの実験条件においても 150A 鋼管を使用した場合に比べ温 度上昇がやや高い傾向にあった。まず、上方放出実験(図3.2.8)では熱電対3から 12までが有意な温度上昇を示し、特に熱電対5と6はそれぞれ 39℃及び 30℃まで到達し た。管内への火炎の侵入はないことから、150A 鋼管の場合と同様に管壁での伝熱と燃焼後 のガスの流入が温度上昇をもたらしている。管径が小さいことと管内の容積が小さいこと から、150A の場合に比べ相対的に温度上昇し易いと言える。水平放出の場合(図3.2. 9)はやはり温度上昇がより促進され、熱電対5は 65℃に達し、熱電対6と7もそれぞれ 最大 39℃及び 46℃を示した。また、傾斜設置した 50A 鋼管を用いた上方放出実験の結果(図 3.2.10)は、水平設置時とほぼ変わらず、150A での結果と合わせ、10%の勾配で傾 斜して設置した場合でも現象は水平設置とほぼ同様であることが確認された。

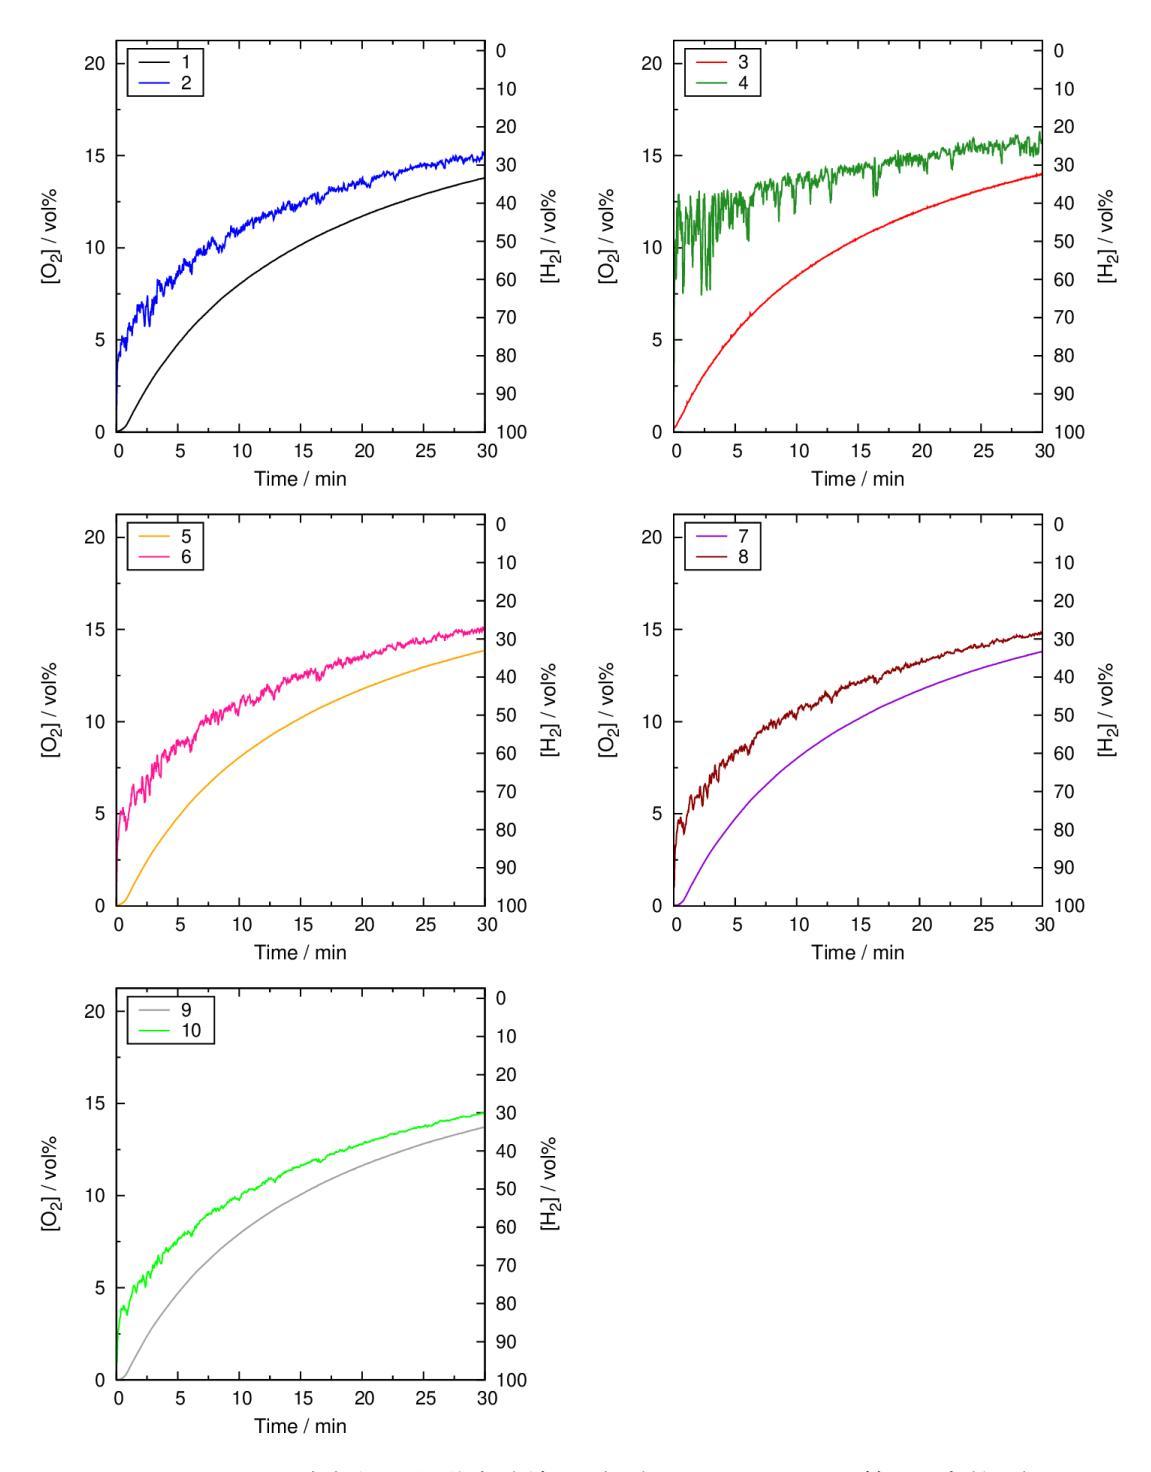
図3.3.1 大気混入挙動実験結果(孔径 50 mm, 150A 配管,上方放出)

まず、上方放出(図3.3.1)の場合、水素供給停止直後から直ちに空気が管内の混入し、底面部に拡がった。漏えい孔対面に設置した酸素濃度計4の指示値は、水素供給停止後1秒で可燃範囲となる5.3 vol%(水素濃度75 vol%に相当)を超え、10秒以内に約10 vol%

(水素濃度約50 vol%に相当)に達した。その後は緩やかに上昇し、30 分経過時点で酸素濃 度約16 vol%、水素濃度約25 vol%となった。他の管軸方向距離に設置した酸素濃度計にお いても、管底面部では、水素供給停止直後に酸素濃度が数 vol%上昇し、その後上昇を続け、 2 分以内に可燃濃度に達した。一方で管内上部に設置した酸素濃度計の指示値は底面に比べ やや遅れて立ち上がり、軸方向距離に依存せずほぼ同じ曲線で滑らかに推移し、約6分経 過した時点で5.3 vol%に達した。30分経過後は管内上下の濃度差はやや小さくなり、底面 の酸素濃度は14.5 から15.7 vol%(水素濃度25から31 vol%に相当)、上面ではほぼ場所に 依らず13.8 vol%(水素濃度34 vol%に相当)であった。それぞれの酸素濃度が可燃濃度範囲 に達した時間を図3.3.4 に示す。上面と底面で空気混入による濃度変化挙動が明確に 異なる。50 mmの開口から空気が混入した場合、空気と水素の密度差により、空気が管内 底面に沿って拡がる密度流が発生し、これが水素供給停止直後における底面部での酸素濃 度の急上昇をもたらす。次に底面に拡がった空気の層が拡散し、管内の上下の密度差が緩 和することにより、管内上面の酸素濃度が上昇する。これが、管内上面では軸方向距離に ほぼ依存しない濃度の時間履歴が観測された原因である。

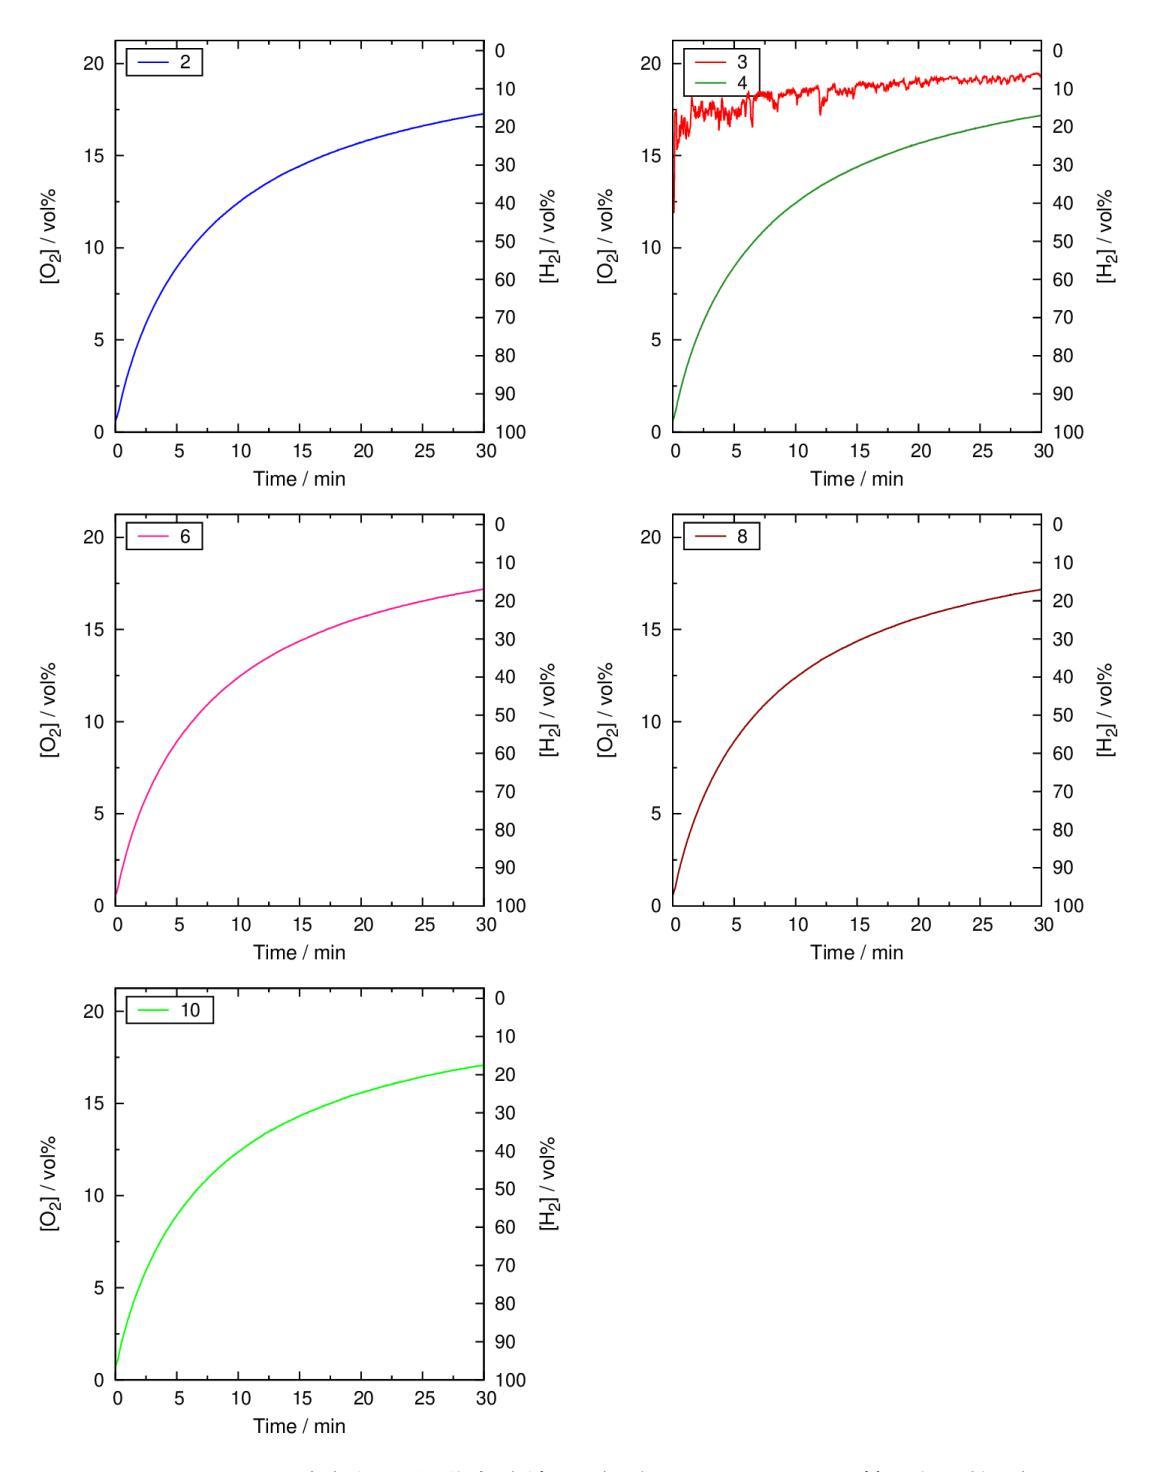
図3.3.2 大気混入挙動実験結果(孔径 50 mm, 150A 配管,水平放出)

水平放出では、図3.3.2に示すように水素供給停止直後に酸素濃度計3の指示値が 急上昇し、直ちに約17 vol%(水素濃度約18 vol%に相当)に達した。管内側面に取り付け られたその他の濃度計はいずれも同じ挙動を示し、水素供給停止後約2分で可燃濃度範囲 に入った。可燃濃度範囲に達した時間を図3.3.5に示す。30分経過後の酸素濃度は酸 素濃度計3で19.2 vol%(水素濃度8.6 vol%に相当)、その他の酸素濃度計で17.0 vol%(水 素濃度32 vol%に相当)であった。漏えい孔径10 mmの場合と同様に、水平放出では上方放 出に比べ大気混入が促進されることが確認された。

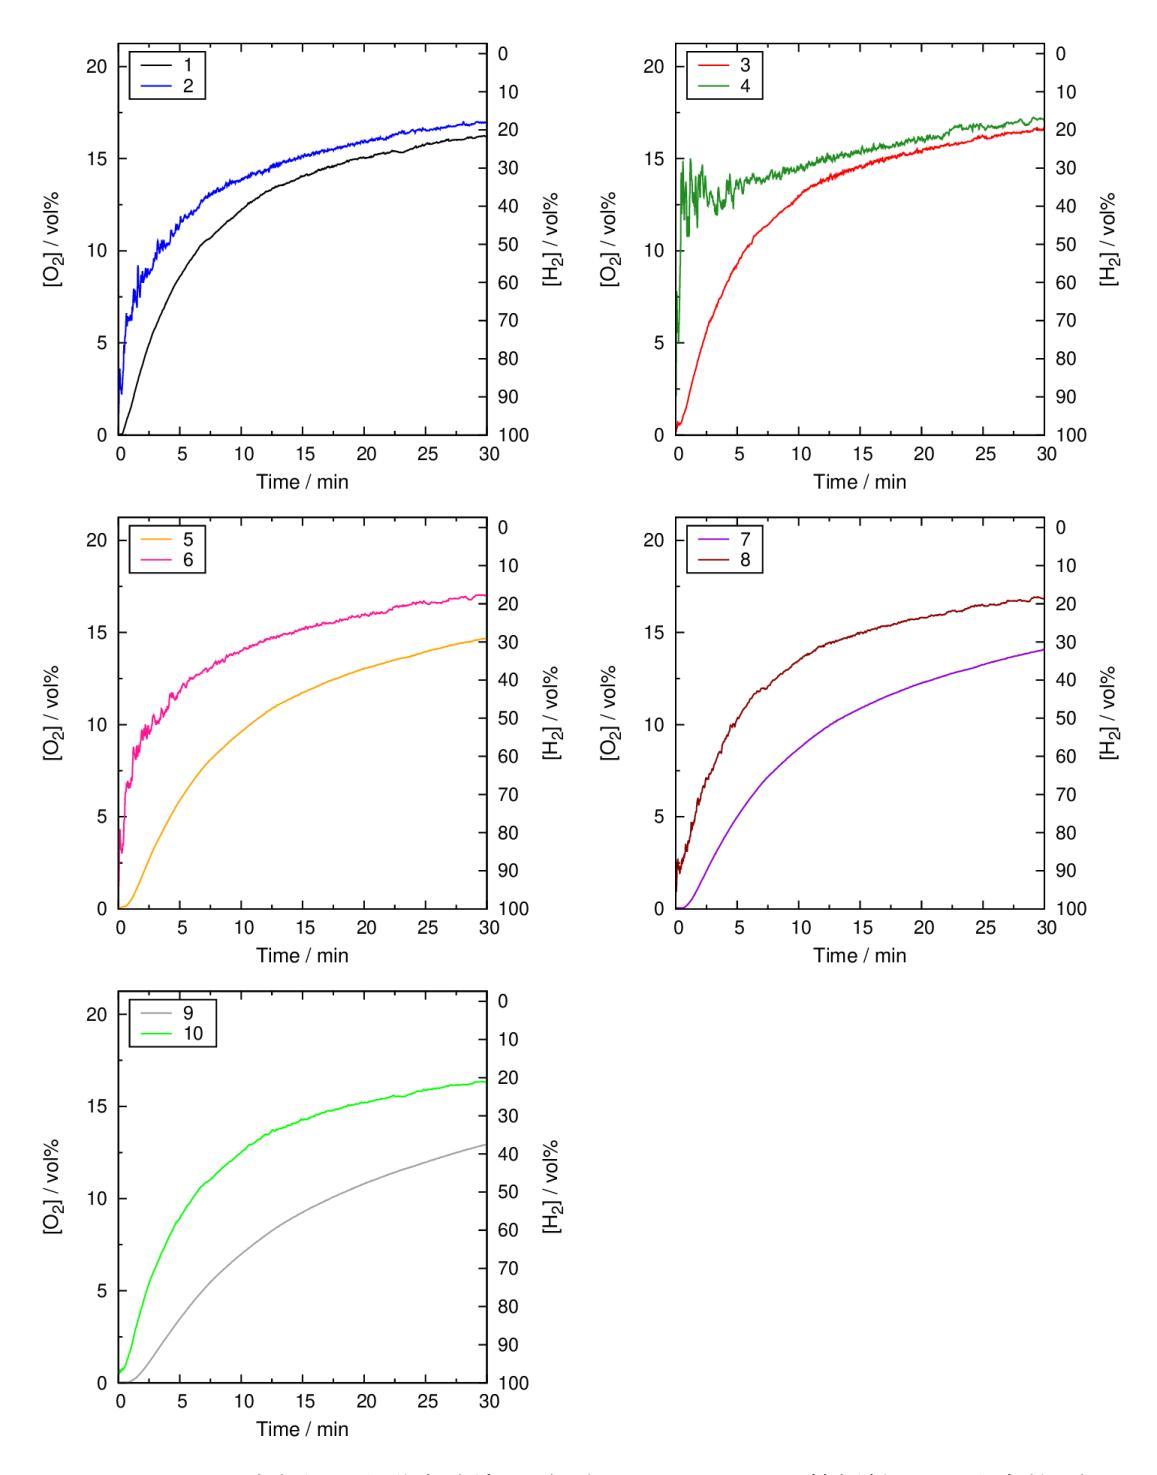
図3.3.3 大気混入挙動実験結果(孔径 50 mm, 150A 配管傾斜設置, 上方放出)

傾斜設置での上方放出(図3.3.3)の場合、水平に設置した場合に比べ傾斜の上方 に取り付けた酸素濃度計9,10では酸素濃度の上昇が遅くなる傾向にあった。しかし濃 度計1から8についてはいずれも水平設置時よりも酸素濃度の上昇が速く、傾斜によって 大気混入が促進される結果となった。傾斜による高低差が気体の流入出を促進していると 考えられる。可燃濃度への到達時間を図3.3.6に示す。酸素濃度計1から6では可燃 濃度に達した時間は水平設置時より短いが、傾斜の上方遠方に位置する酸素濃度計9,1 0では到達時間はやや長くなった。水素供給停止から30分経過した時点では管底面の酸素 濃度は16.3から17.1 vol%(水素濃度18から22 vol%に相当)、上面では13.0から16.6 vol% (水素濃度 21 から 38 vol%に相当)であった。水平設置時に、比べ底面での酸素濃度はや や高く、上面も酸素濃度計9を除き高くなった。従って漏えい孔径 50 mm では傾斜により 大気混入はやや促進され、また特に管内上面の濃度分布は管軸方向に勾配を持つことが確 認された。

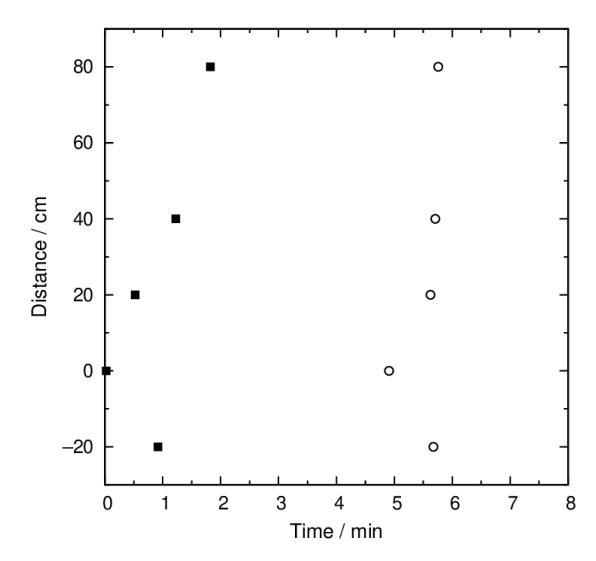
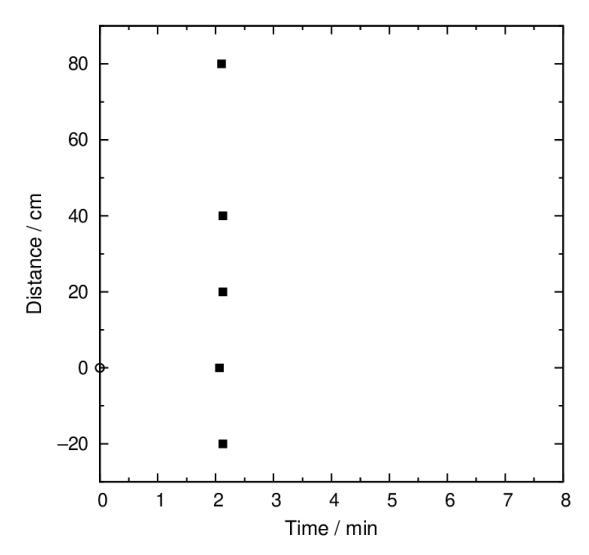
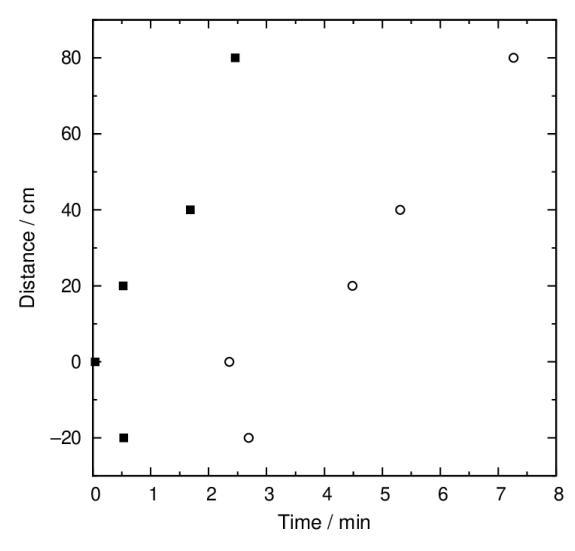
図3.3.4 大気混入挙動実験(孔径 50 mm, 150A 配管,上方放出)における酸素濃度計 設置位置毎の可燃濃度範囲到達時間(丸:酸素濃度計奇数番号、四角:酸素濃度計偶数番号)

図3.3.5 大気混入挙動実験(孔径 50 mm, 150A 配管,水平放出)における酸素濃度計 設置位置毎の可燃濃度範囲到達時間(丸:酸素濃度計奇数番号、四角:酸素濃度計偶数番号)

図3.3.6 大気混入挙動実験(孔径 50 mm, 150A 配管傾斜設置,上方放出)における酸素濃度計設置位置毎の可燃濃度範囲到達時間(丸:酸素濃度計奇数番号、四角:酸素濃度計 偶数番号)

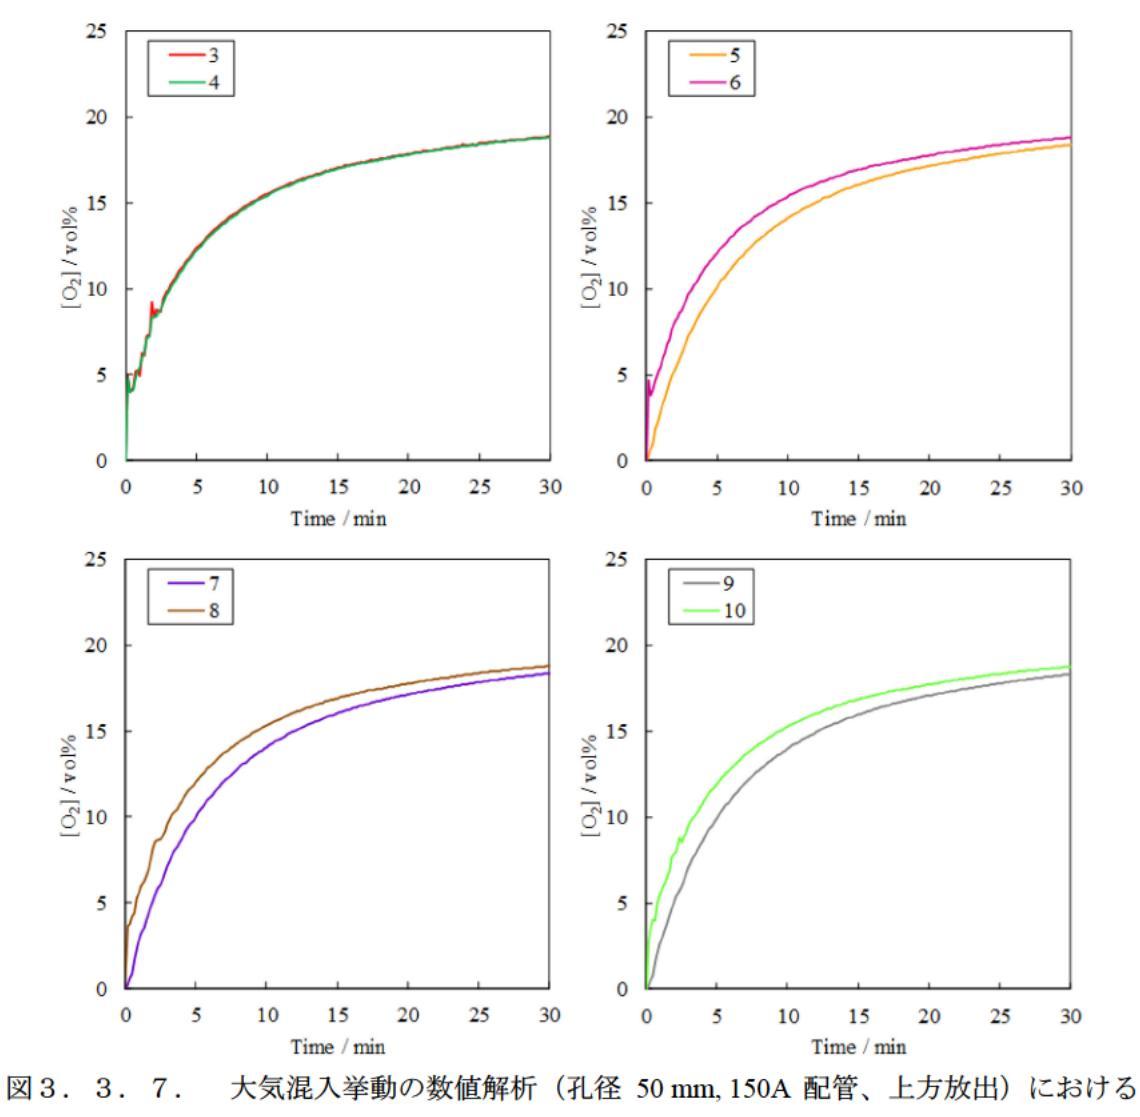
酸素濃度時間変化(数字は各計測点に対応する)

漏えい孔径 50 mm での上方放出については数値解析も実施した。計算された配管内酸素 濃度の時間変化を図3.3.7に示す。図中の数字は、実験結果と同様に、図2.6.2 に示される計測地点に対応する。実験結果(図3.3.1)と比較し、管内酸素濃度が2 割程度高い傾向にあるが、これは3次元の現象を2次元でモデル化していることに起因す ると考えられる。大気混入挙動解析による管内酸素濃度分布の時間変化を図3.3.8に 示す。図より、管内に混入した空気は、管の底部を沿って拡がることが確認でき、これに より観測された濃度変化の傾向を説明できる。

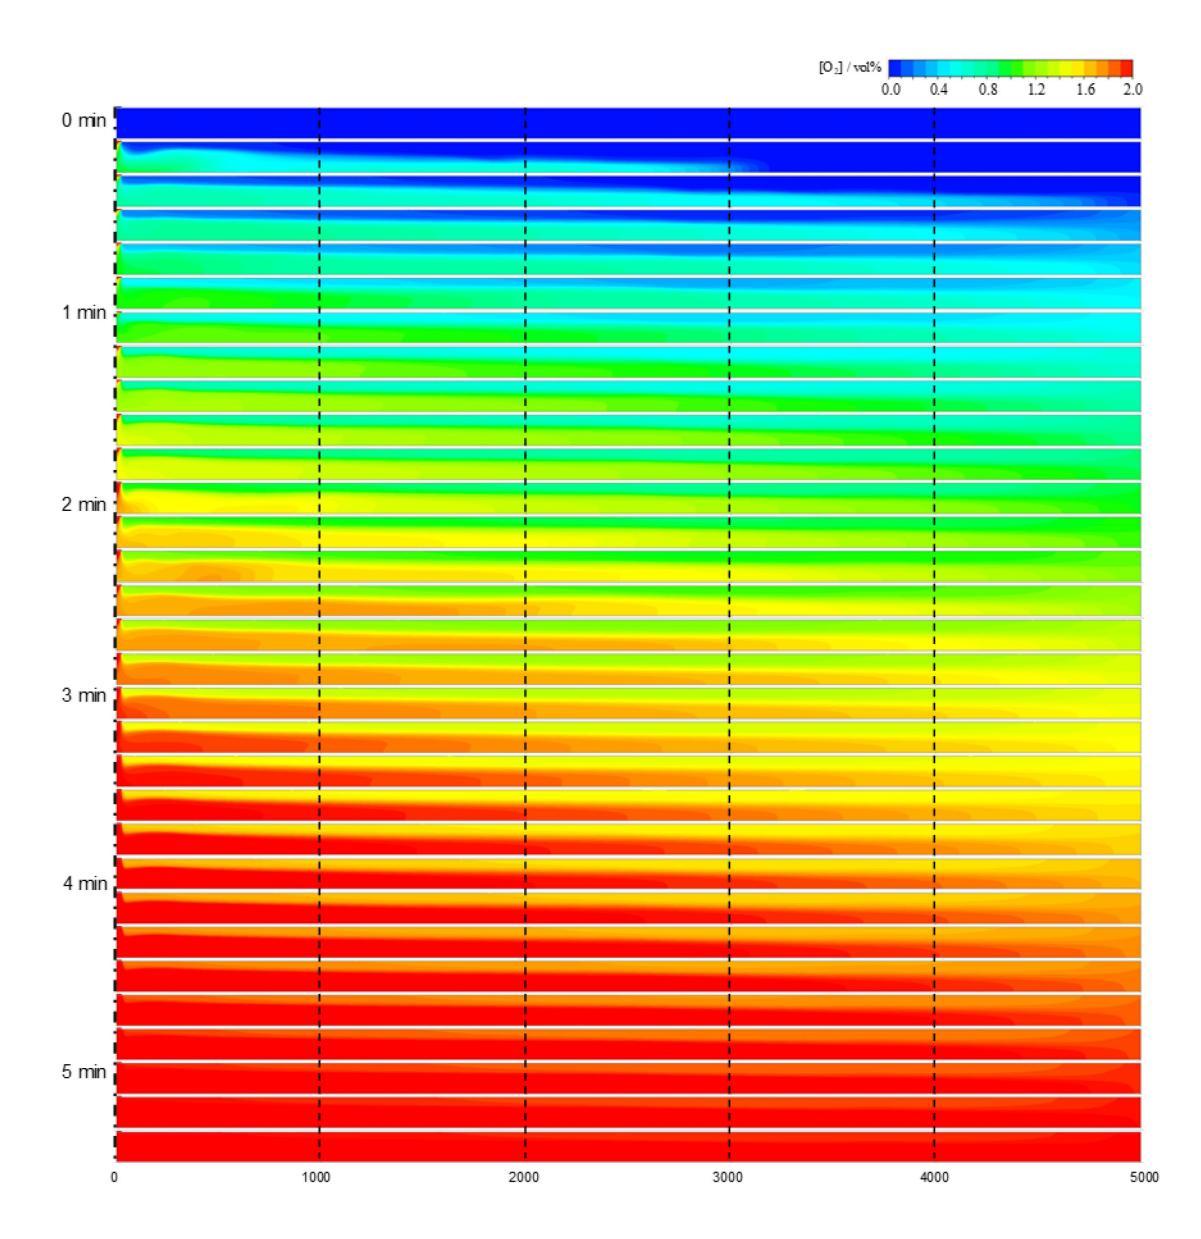
図3.3.8. 大気混入挙動の数値解析(孔径 50 mm, 150A 配管,上方放出)における 管内酸素濃度分布の時間変化

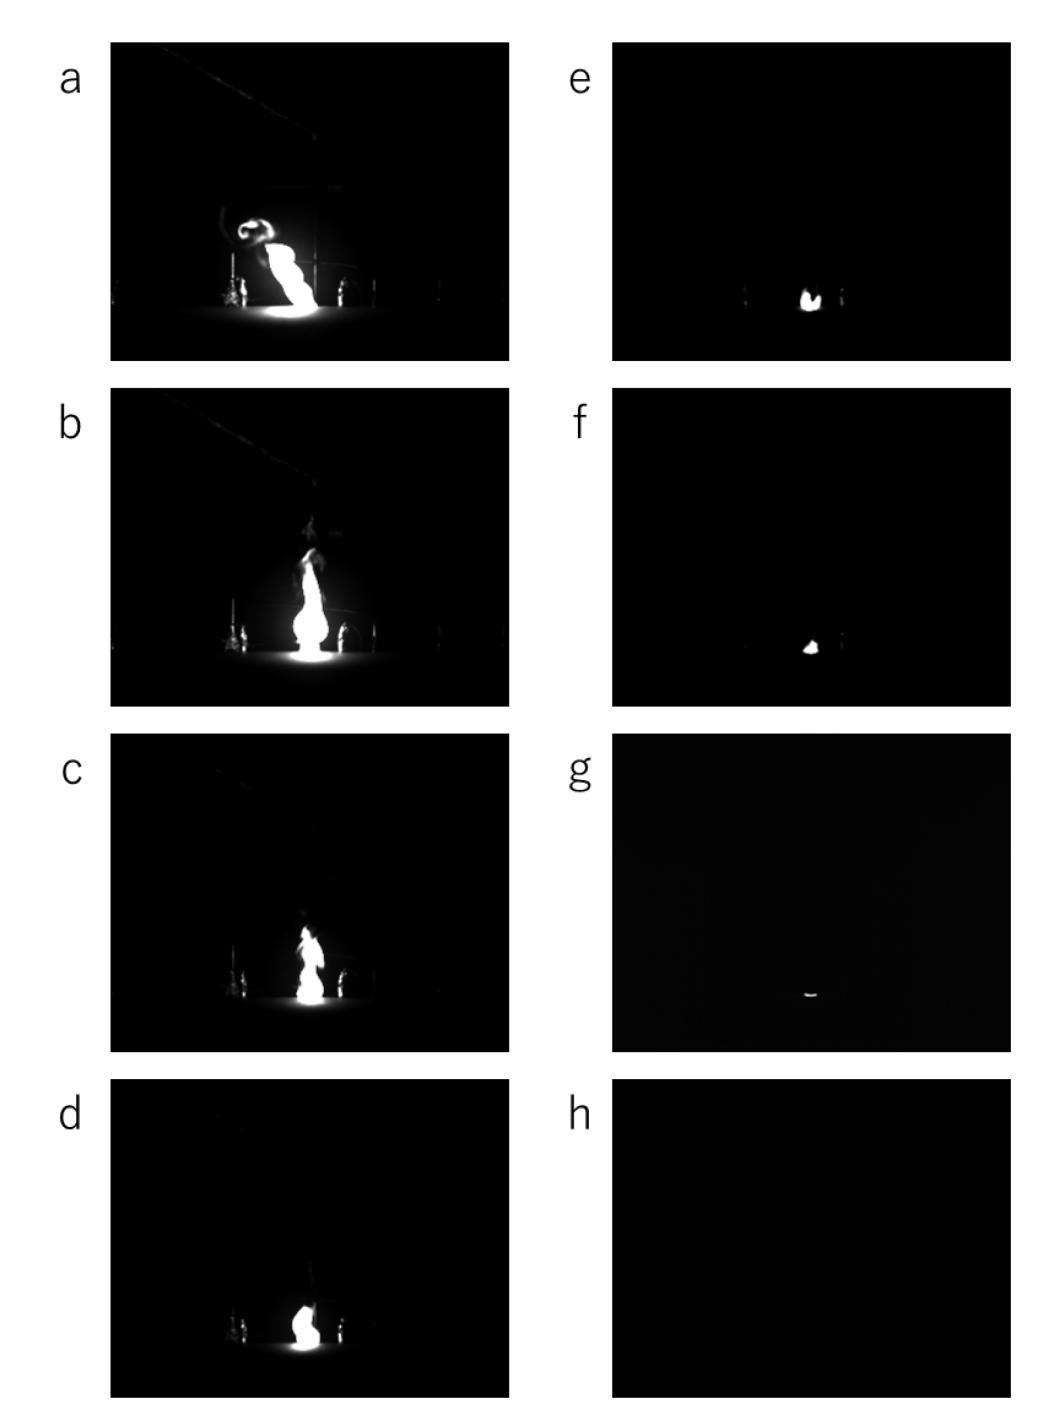
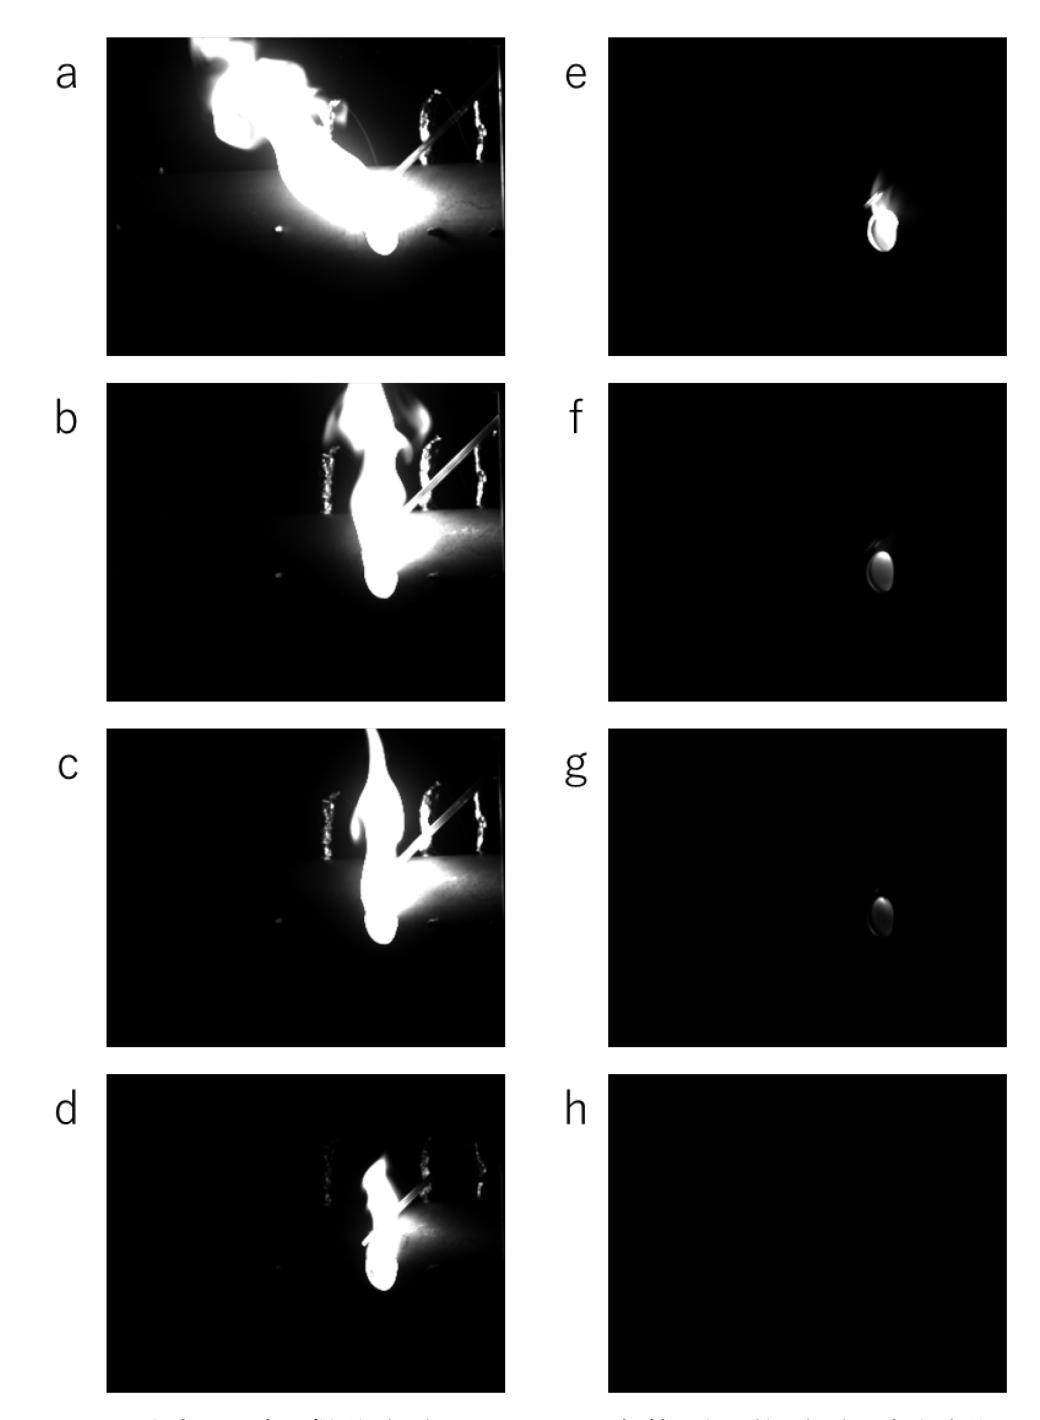
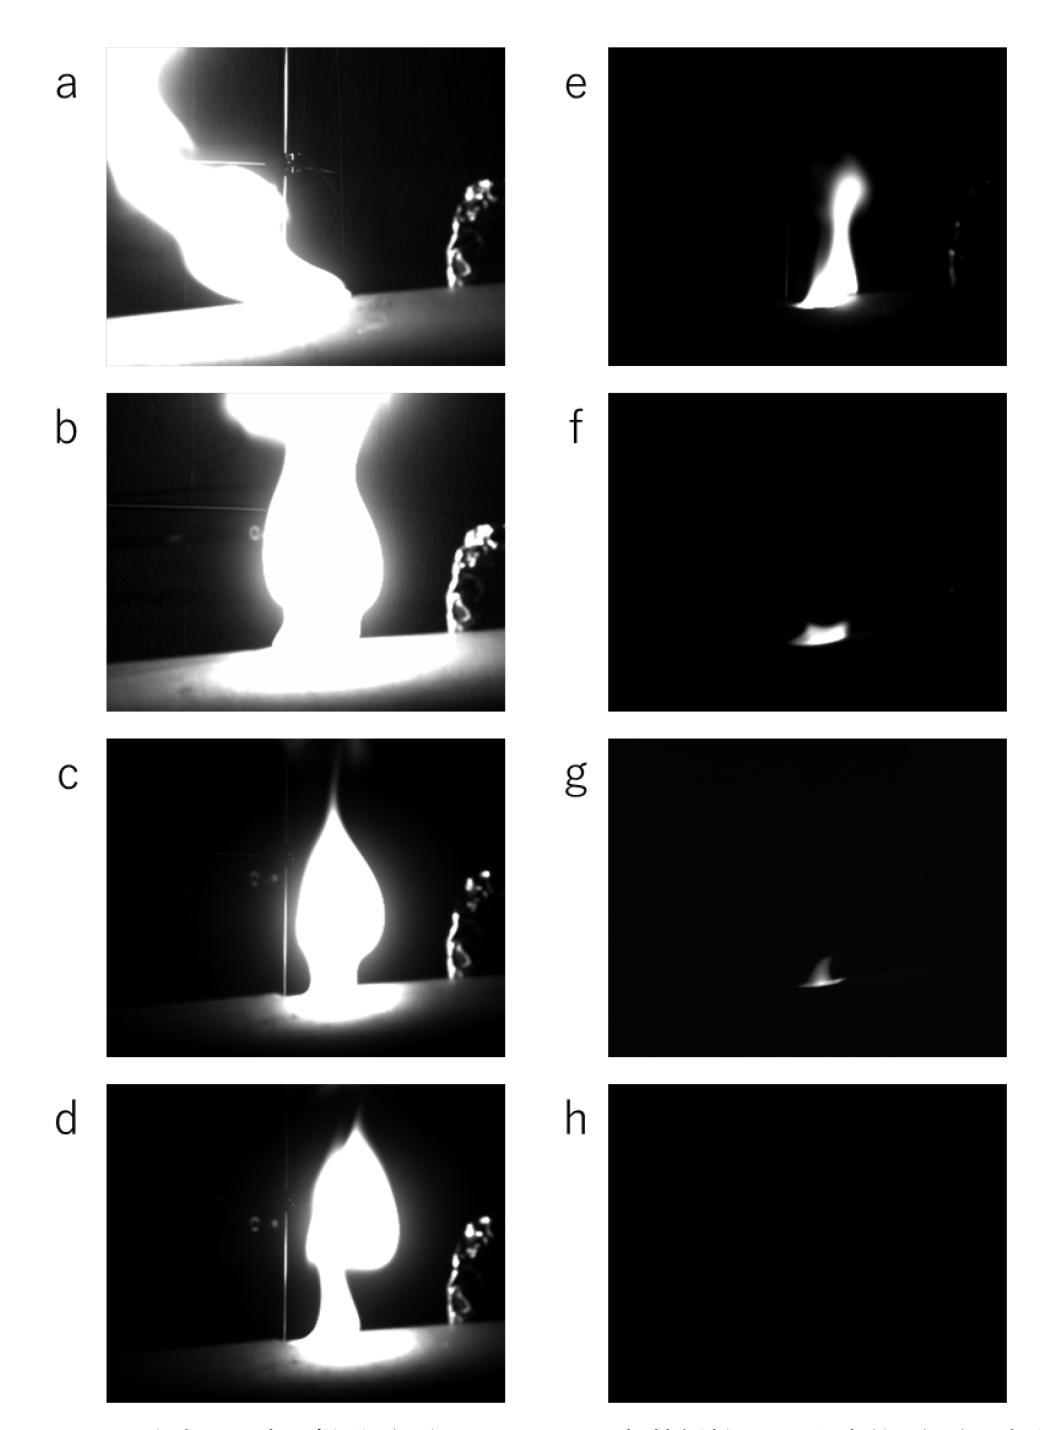
図3.4.1 火炎の近赤外撮影(孔径 50 mm, 150A 鋼管,上方放出)(a: 点火直後、b: 風 停止後、c: 水素供給停止直後、d: 供給停止後 30 秒、e: 供給停止後 3 分、f: 供給停止後 30 分、g: 供給停止後 50 分、h 供給停止後 54 分)

図3.4.2 火炎の近赤外撮影(孔径 50 mm, 150A 鋼管,水平放出)(a: 点火直後、b: 風停止後、c: 水素供給停止直後、d: 供給停止後 30 秒、e: 供給停止後 3 分、f: 供給停止後 30 分、g: 供給停止後 40 分、h 供給停止後 42 分)

図3.4.3 火炎の近赤外撮影(孔径 50 mm, 150A 鋼管傾斜設置, 上方放出)(a: 点火直後、b:風停止後、c: 水素供給停止直後、d: 供給停止後 30 秒、e: 供給停止後 3 分、f: 供給停止後 30 分、g: 供給停止後 50 分、h 供給停止後 54 分)

150A 管を用いた漏えい孔径 50 mm での火炎伝播挙動実験では、水素供給停止後 40 から 60 分以内に火炎が消失する様子が観察された。鋼管を用いた実験における近赤外カメラで の撮影画像を図3.4.1から3.4.3に示す。いずれの連続写真も、火花放電により 着火し火炎が形成され(図中 a)、風洞の風を停止し(図中 b)、水素供給を停止(図中 c) した後、火炎が消失するまでの火炎の様子(図中dからg)を写している。管の上方に漏え い孔を設けた場合、試験配管を水平に設置あるいは傾斜をつけた設置した場合のいずれに おいても、水素供給停止後約 54 分で視野から火炎が消失している。消失するまでの間は、 供給停止直後は孔の外側に火炎が形成されており(図3.4.1の写真 c,d)、数分経過した 後からは火炎の大部分は管内に侵入したとみられ、外からの観察では火炎の穂先を捉えて いる(同 e,f,g)。試験配管の漏えい孔付近を石英管に置き換え、近赤外撮影及び紫外撮影に より可視化した火炎の様子を図3.4.4及び3.4.5にそれぞれ示す。水素供給停止 直後は漏えい孔から上方に向かう火炎が形成されている(図中 a)が、数分経過(図中 b) 以降は火炎は主に管内に定在している。特に、55 分経過後の画像(図中 d)では火炎は管 内のみに存在しており、鋼管での撮影では視野から火炎が消失していた時間においても、 管内には火炎が持続していたことが示されている。これは後述の温度測定結果でも同様で ある。管内に火炎が持続している間、火炎は伸縮を繰り返しており、管軸方向に断続的に 10から20 cm 程度拡がる挙動を示した。また、管内において火炎が消失する様子の連続写 真を図3.4.4中の写真eからhに示す。火炎は消失直前に、管内の上面を伝い管軸方向 にやや拡がった後に消失していることが分かる。この時、火炎は管軸方向に約 30 cm 伝播し た。

水平方向に漏えい孔を設けた場合は供給停止後約 41 分において同様に視野から火炎が消 失した。この場合、供給停止直後は漏えい孔の外側で上方に火炎が伸びる様子が捉えられ た(図3.4.2の写真 c,d,e)が、その後消失するまでの間は火炎が管内の上方に存在す る様子が観察されている(同 f,g)。石英管を用いた可視化撮影の結果を図3.4.6及び3. 4.7に示す。火炎は伸縮を繰り返しながら、主に管内の上面付近に定在していた。上方 放出時のように消失前に軸方向に伝播する挙動は観測されなかった。
