令和元年度新エネルギー等の保安規制高度化事業 (水素導管供給システムの安全性評価事業

(水素導管の大規模損傷リスク評価))

調査報告書

国立研究開発法人産業技術総合研究所

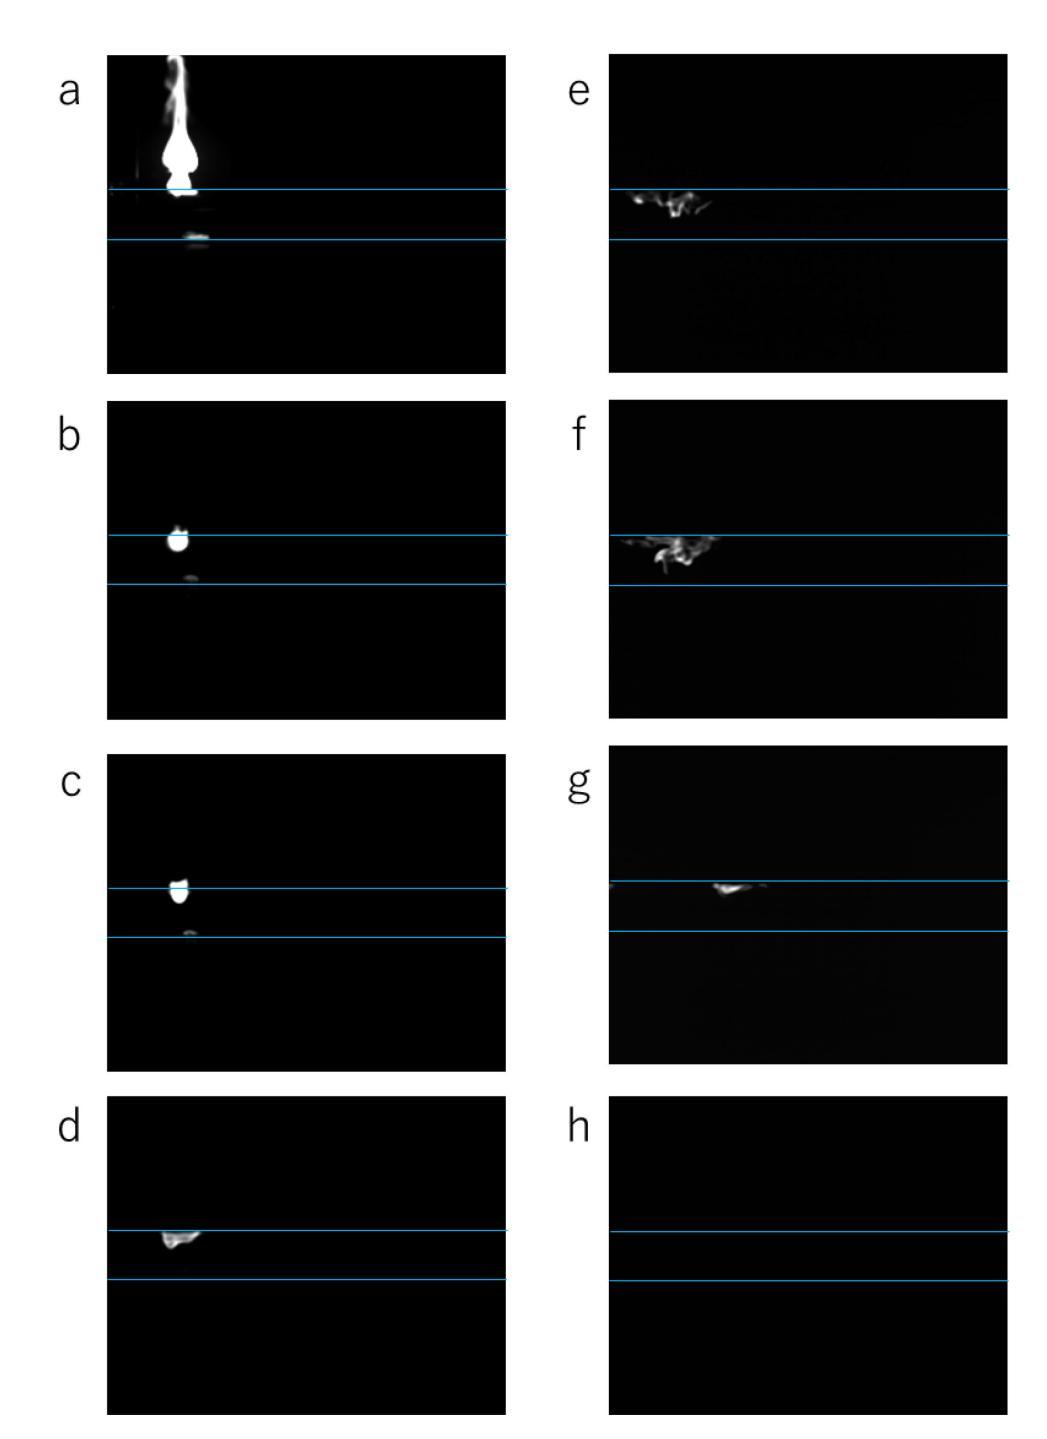
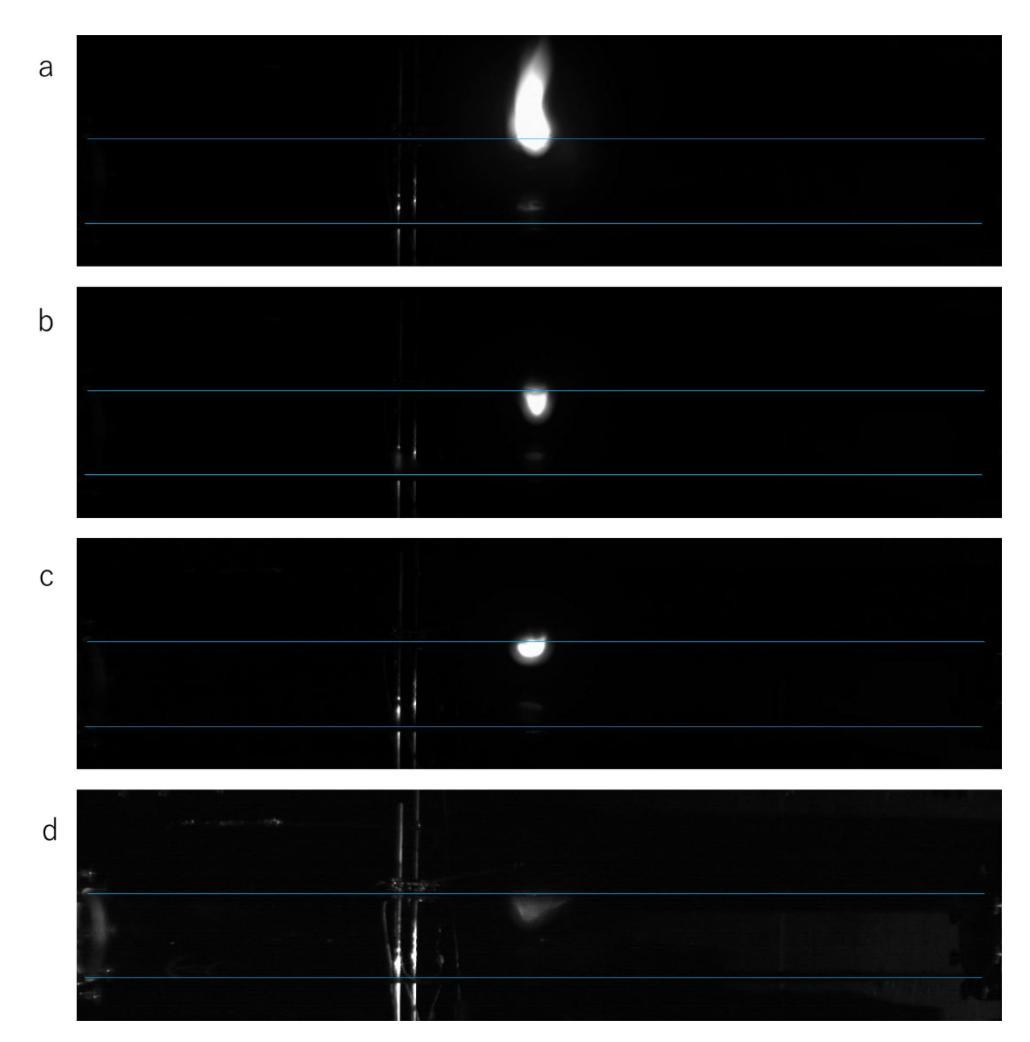
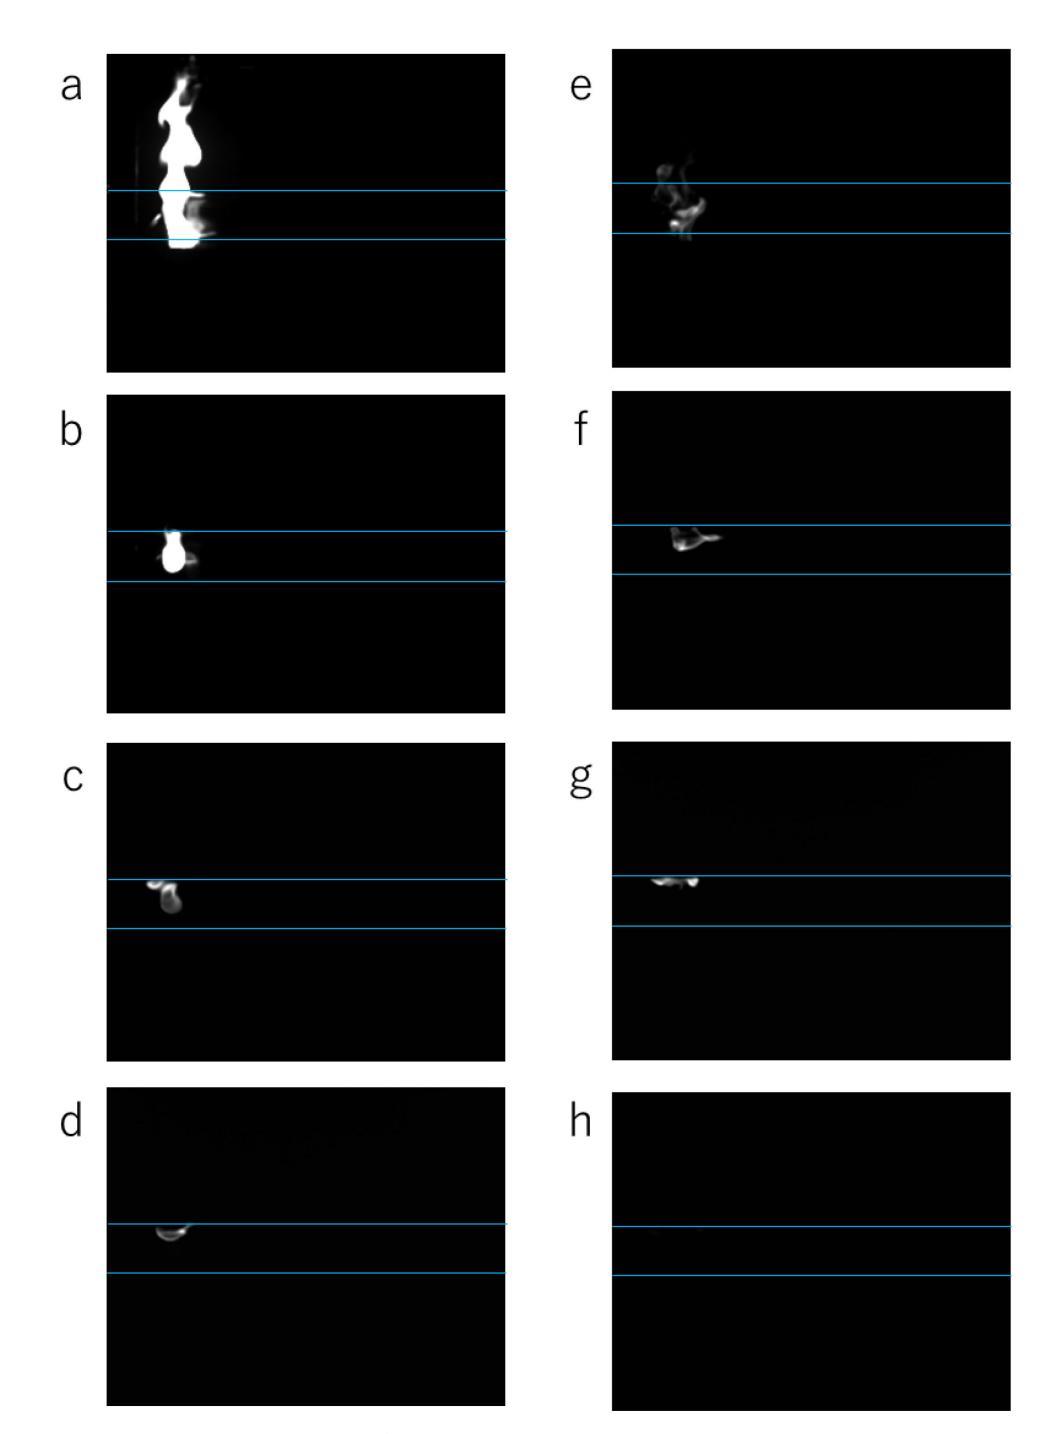
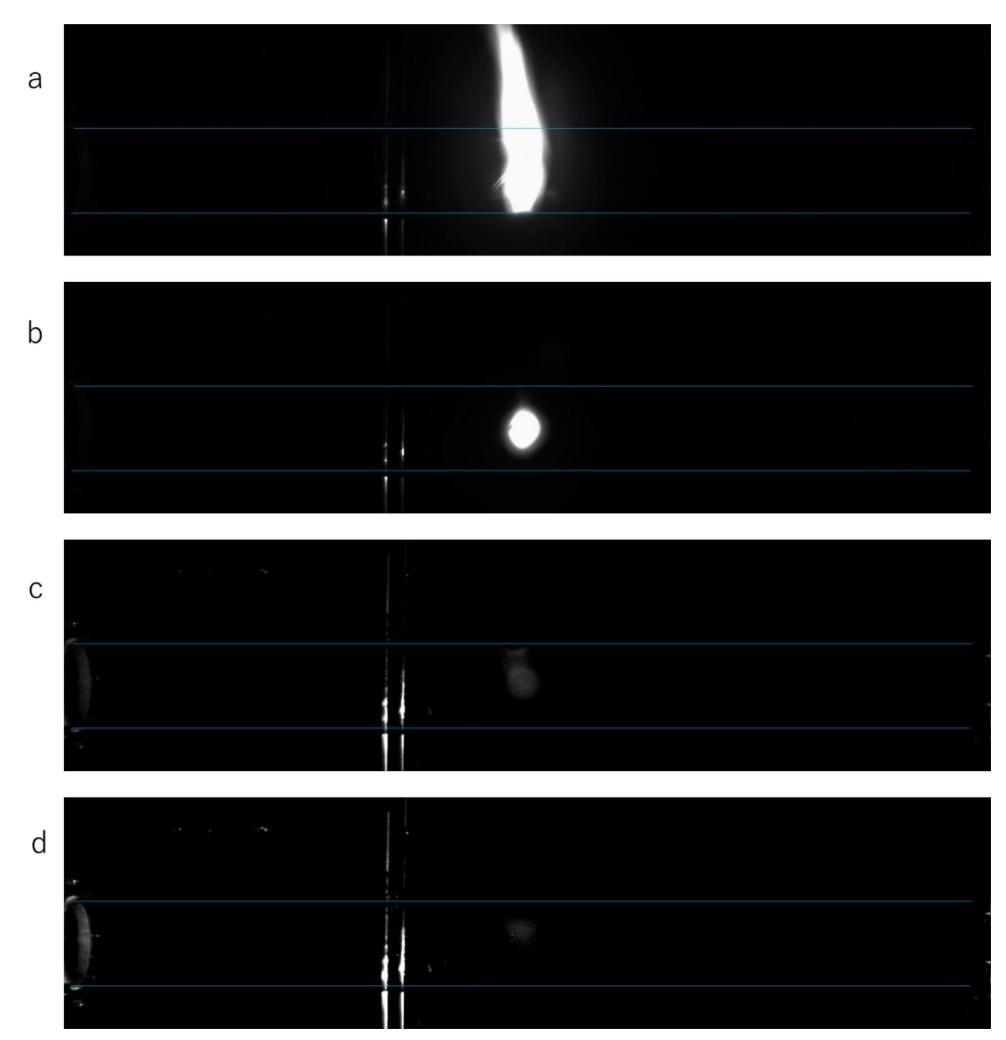
図3.4.4 火炎の近赤外可視化撮影(孔径 50 mm, 150A 石英管,上方放出,画像幅約1m, 写真中の直線は石英管の位置を示す)(a:水素供給停止直後、b:供給停止後5分、c:供給 停止後30分、d:供給停止後55分、eからh:火炎消失時の挙動(0.2秒/コマ))

図3.4.5 火炎の紫外可視化撮影(孔径 50 mm, 150A 石英管,上方放出,画像幅約 1.6 m, 写真中の直線は石英管の位置を示す)(a:水素供給停止直後、b:供給停止後 5 分、c:供給 停止後 30 分、d:供給停止後 55 分)

図3.4.6 火炎の近赤外可視化撮影(孔径 50 mm, 150A 石英管,上方放出,画像幅約1m, 写真中の直線は石英管の位置を示す)(a:水素供給停止直後、b:供給停止後 5 分、c:供給 停止後 30 分、d:供給停止後 39 分、e からh:火炎消失時の挙動(0.2 秒/コマ))

図3.4.7 火炎の紫外可視化撮影(孔径 50 mm, 150A 石英管,上方放出,画像幅約 1.6 m, 写真中の直線は石英管の位置を示す)(a:水素供給停止直後、b:供給停止後 5 分、c:供給 停止後 30 分、d:供給停止後 39 分)

水平方向に漏えい孔を設けた場合は供給停止後約 41 分において同様に視野から火炎が消 失した。この場合、供給停止直後は漏えい孔の外側で上方に火炎が伸びる様子が捉えられ た(図3.4.2の写真 c,d,e)が、その後消失するまでの間は火炎が管内の上方に存在す る様子が観察されている(同 f,g)。石英管を用いた可視化撮影の結果を図3.4.6及び3. 4.7に示す。火炎は伸縮を繰り返しながら、主に管内の上面付近に定在していた。上方 放出時のように消失前に軸方向に伝播する挙動は観測されなかった。

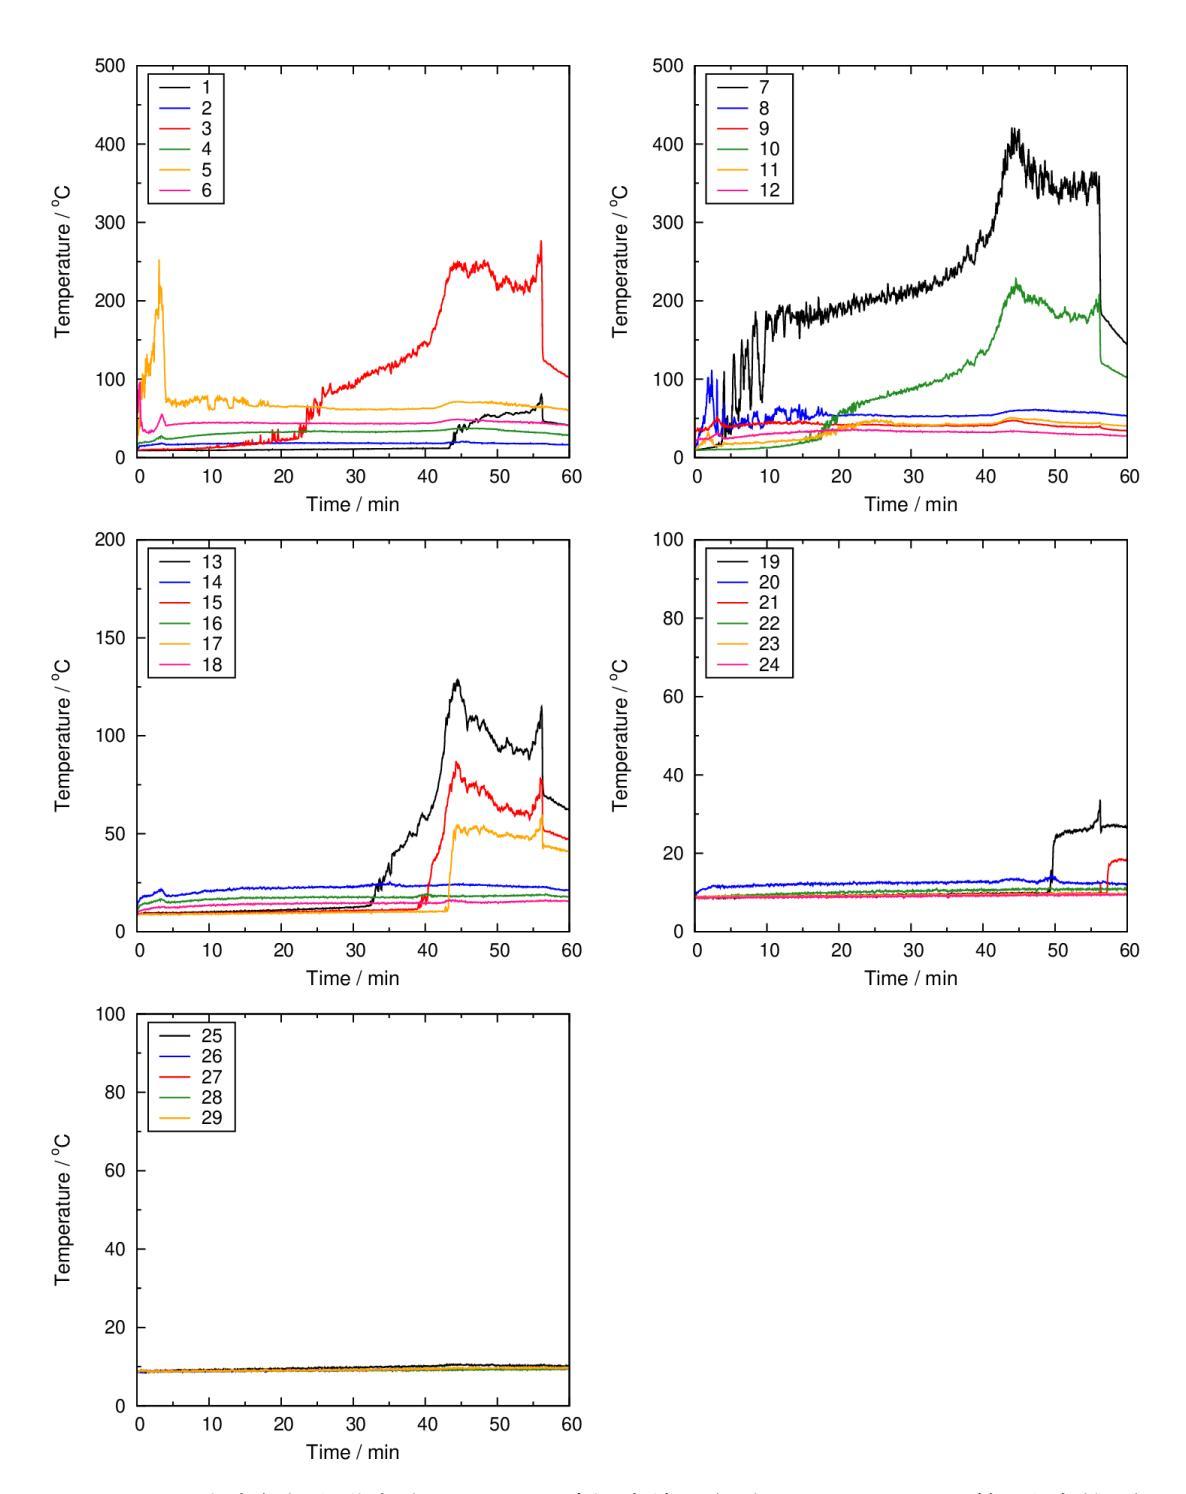
図3.4.8 火炎伝播挙動実験における温度測定結果(孔径 50 mm, 150A 配管, 上方放出)

次に、水平に設置した 150A 鋼管を用いた上方放出における温度測定の結果を図3.4. 8に示す。火炎形成後、水素供給を停止した時点でまず熱電対6の指示値が100℃近くまで 一時的に上昇した後、熱電対5の温度が増加し、約3分後にピーク値として 253℃まで達し た。この間熱電対8も100℃を超える温度を記録している。その後、漏えい孔の隣にある熱 電対7の指示値が増加し約200℃に達したが、その他の熱電対は100℃未満となった。約2 0分経過後から、互いに対称な位置にある熱電対3及び10の温度が増加し始めた。その 後約50分に至るまで、熱電対13、15、17、19が順次増加し始めた。これらは全 て管内上面に位置する熱電対であり、漏えい孔部から管軸方向に向けて温度上昇が推移し ている。この温度履歴のデータは図3.4.1の撮影と同一の実験のものであるが、撮影 視野から火炎が消失した 54 分の時点ではまだ高温は持続しており、その後の 56 分 20 秒時 点にて温度低下が始まった。石英管を用いた可視化撮影の結果と合わせ、この間は管内に は火炎が持続していたと考えられる。最高温度は熱電対7における 422℃であり、熱電対3 及び10においても 200℃を超える温度を観測している。石英管での可視化撮影画像から、 漏えい孔から軸方向 10 から 20 cm の位置までは断続的に火炎が伸縮し到達しており、熱電 対7 の高温は火炎によるものだと考えられる。熱電対3及び10も一時的に火炎が到達す る瞬間があり、特に 40 分経過以後の高温は火炎の熱が寄与していると考えられる。その他 の位置には火炎は到達しておらず、高温の測定値は燃焼後の高温ガスが管内に拡がったこ とを反映していると考えられる。また、温度が減少する直前に多くの熱電対において急激 な温度上昇が観測されているが、これは石英管での可視化撮影画像の通り、火炎が消失す る直前に管軸方向に拡がり、火炎やその燃焼ガスが到達したと考えられる。有意な温度上 昇は熱電対 19 まで観測されたが、火炎の消失により多くの熱電対の温度が低下する時間に おいて、熱電対 21 の温度がやや上昇している。これは前述の管軸方向への伝播により管内 軸方向に流れが生じ、温度の高い気体が移動してきたことを反映していると考えられる。

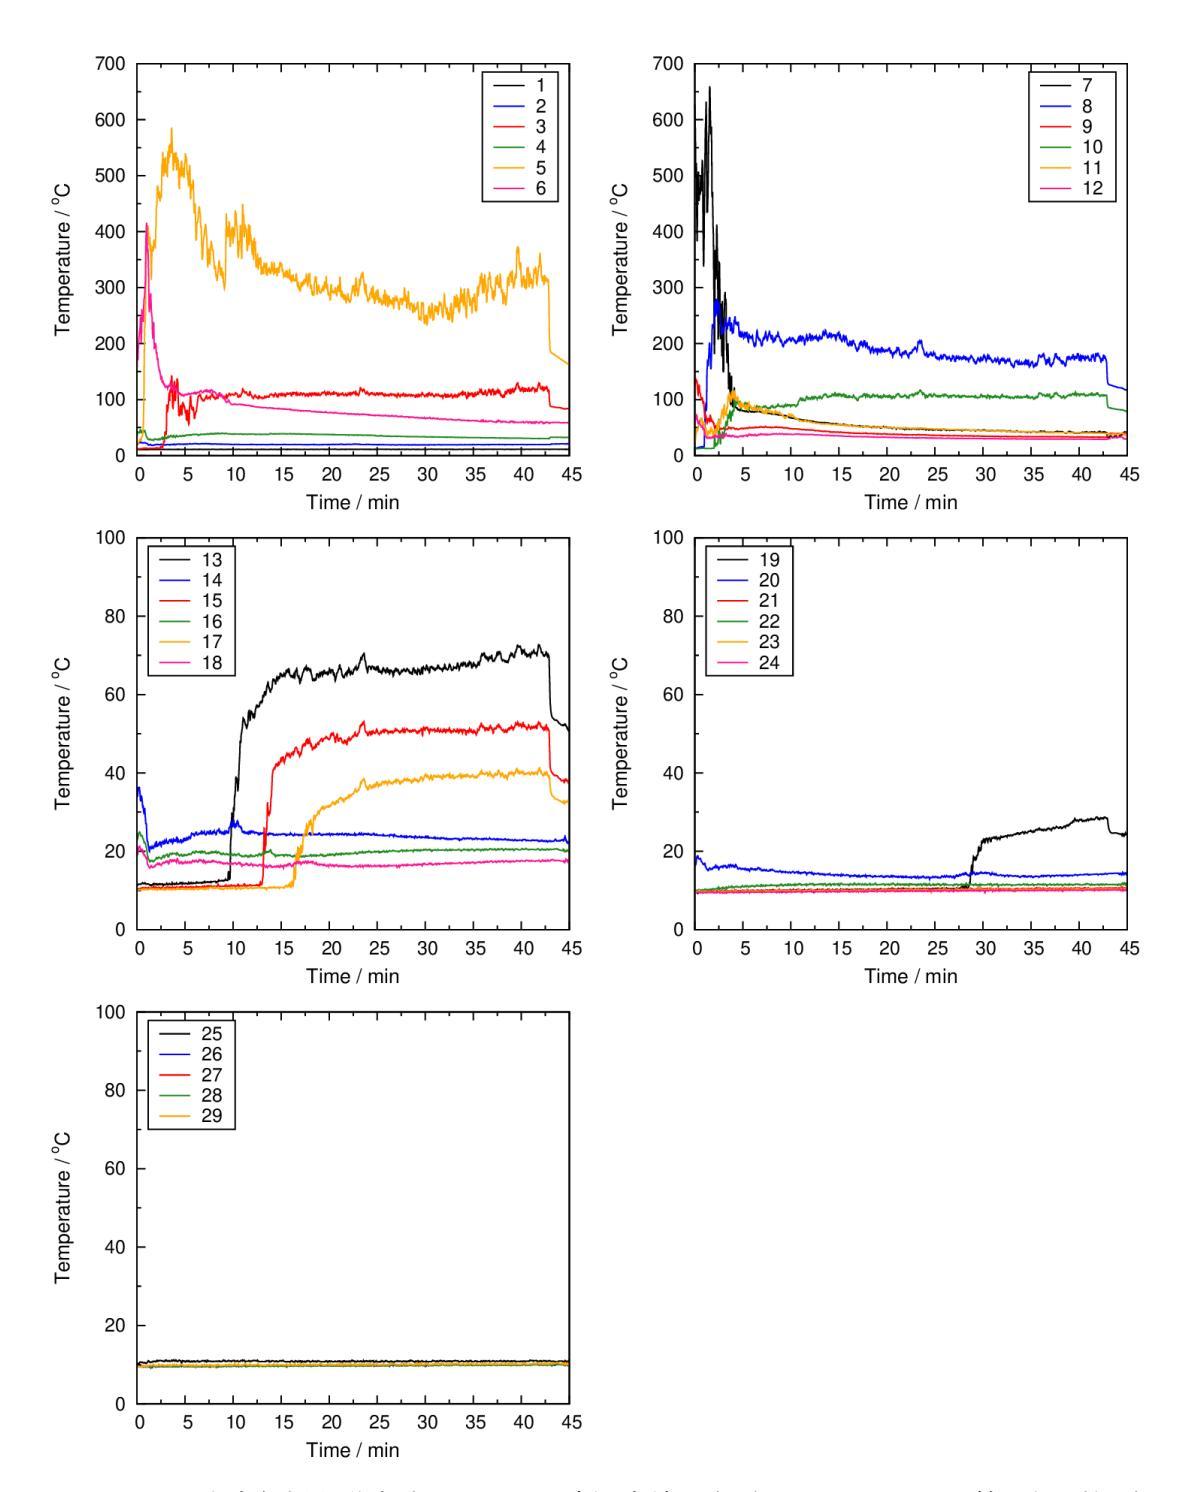
図3.4.9 火炎伝播挙動実験における温度測定結果(孔径 50 mm, 150A 配管,水平放出)

水平方向に漏えい孔を設けた場合の温度測定結果を図3.4.9に示す。水素供給停止 後数分以内に熱電対6及び7の温度が一時的に上昇し、それぞれピーク値で416℃及び 660℃を記録した。その後、熱電対5の指示値が200℃以上で推移し、熱電対8も200℃付 近を示した。その後、上方放出時と同様に、時間経過により熱電対3,10,13,15, 17、19が順次温度上昇を記録した。水素供給停止後42分50秒の時点で温度低下が始 まり、火炎が消失したと考えられる。これは鋼管での火炎撮影(図3.4.2)において 視野から火炎が消失した約2分後であり、この間は管内上面付近にて火炎が持続していた と考えられる。また、石英管による可視化撮影結果から、熱電対5と8は断続的に火炎に さらされているが、その他の位置の熱電対の温度上昇は既燃ガスの流入によるものである。

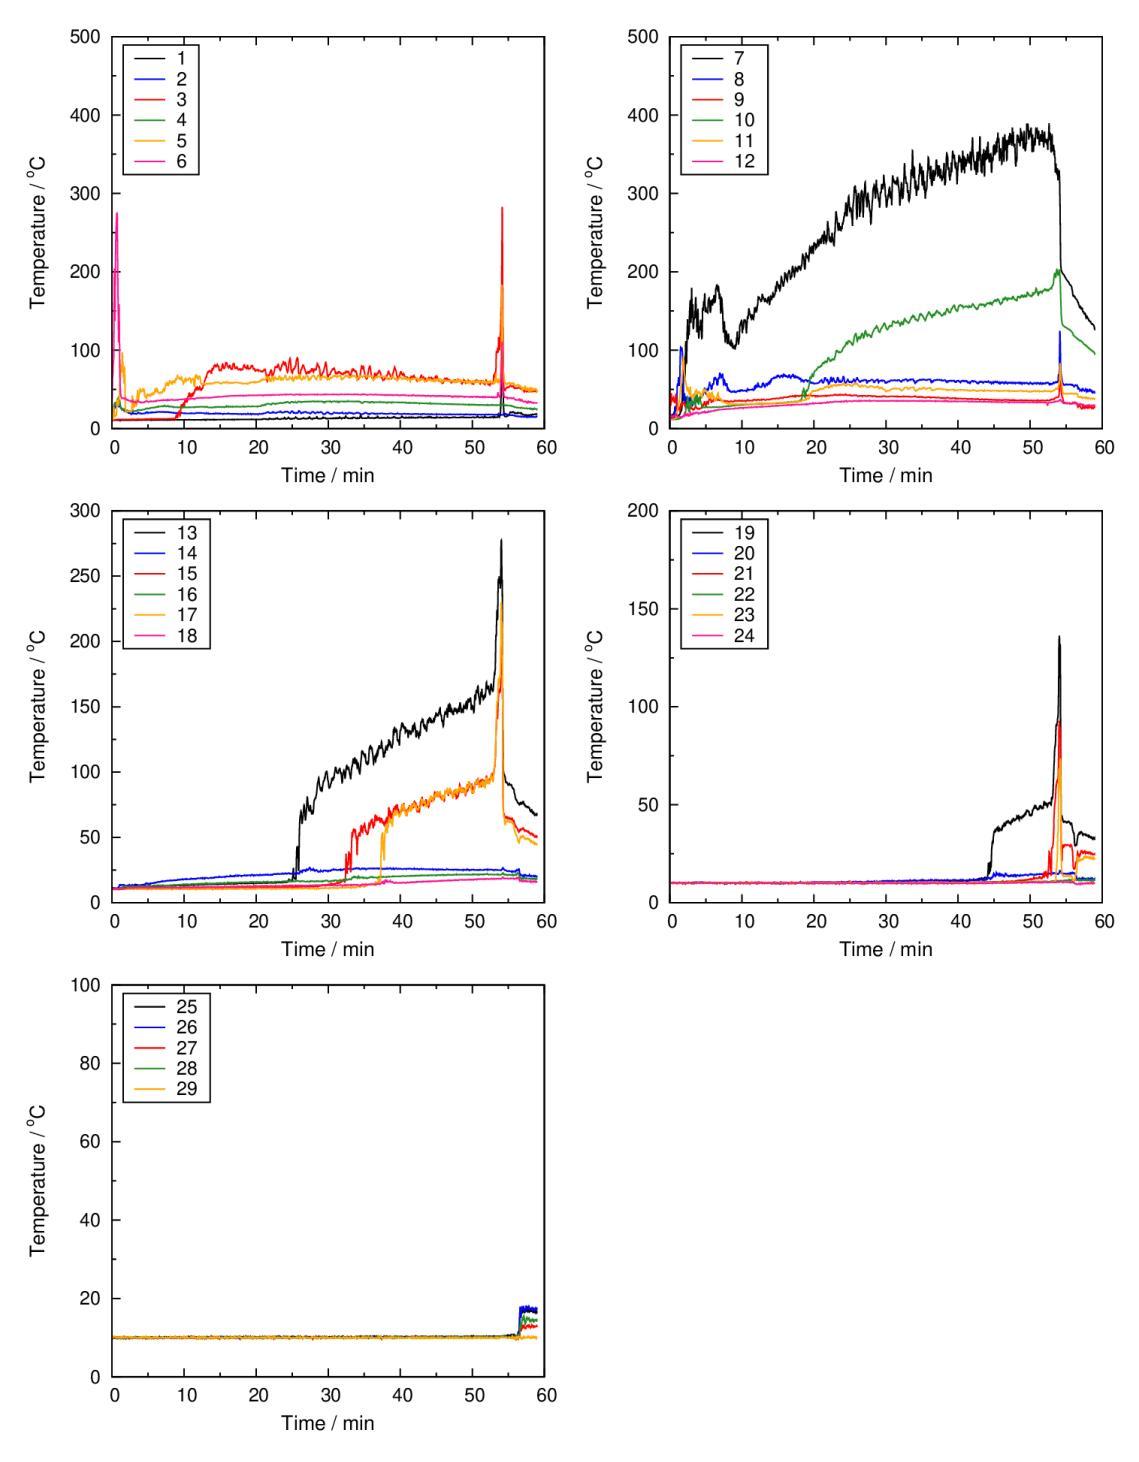
図3.4.10 火炎伝播挙動実験における温度測定結果(孔径 50 mm, 150A 配管傾斜設置,上方放出)

傾斜して設置した 150A 鋼管を用いた上方放出実験(図3.4.10)では、水平設置時 と同様にまず熱電対6が一時的に高温(276℃)になった後、熱電対5及び8が一時的な温 度上昇(約100℃)を示し、その後熱電対7が高温を示した。その後、やはり管内上面で、 漏えい孔から近い順に熱電対3、10、13、15、17、19が順次温度上昇を記録し た。その後54分10秒において温度低下が始まり、火炎が消失したことを示唆している。 水平設置時と同様に消失直前に急激な温度上昇を観測したが、傾斜設置では水平設置時と 比べ温度上昇幅が大きく、熱電対17まで200℃を超える温度を示し、また。熱電対23に おいても50℃以上の温度上昇を記録している。本調査で用いた石英管の接続用アダプター は傾斜設置には対応しておらず、傾斜した石英管での可視化実験は行っていないが、温度 測定の結果から、傾斜設置では火炎消失直前の軸方向への伝播がより長距離まで拡がった と考えられる。また、温度低下から数分後に遠方の熱電対26から28において若干の温度 上昇を記録しているが、これはこの時間において実験終了動作の準備として風洞のファン の運転を始めたことにより気体の流れが生じたためである。なお、水平設置及び傾斜設置 での漏えい孔径 50 mm の上方放出での実験はそれぞれ 2 回ずつ実施しており、ここではい ずれも 1 回目の結果を示してあるが、2 回目もほぼ同じ温度履歴の結果を得ており、また、 温度が減少し始めるまでの経過時間の差はいずれも 2 分以内であったことから、これらの 現象が再現性を持つことを確認した、

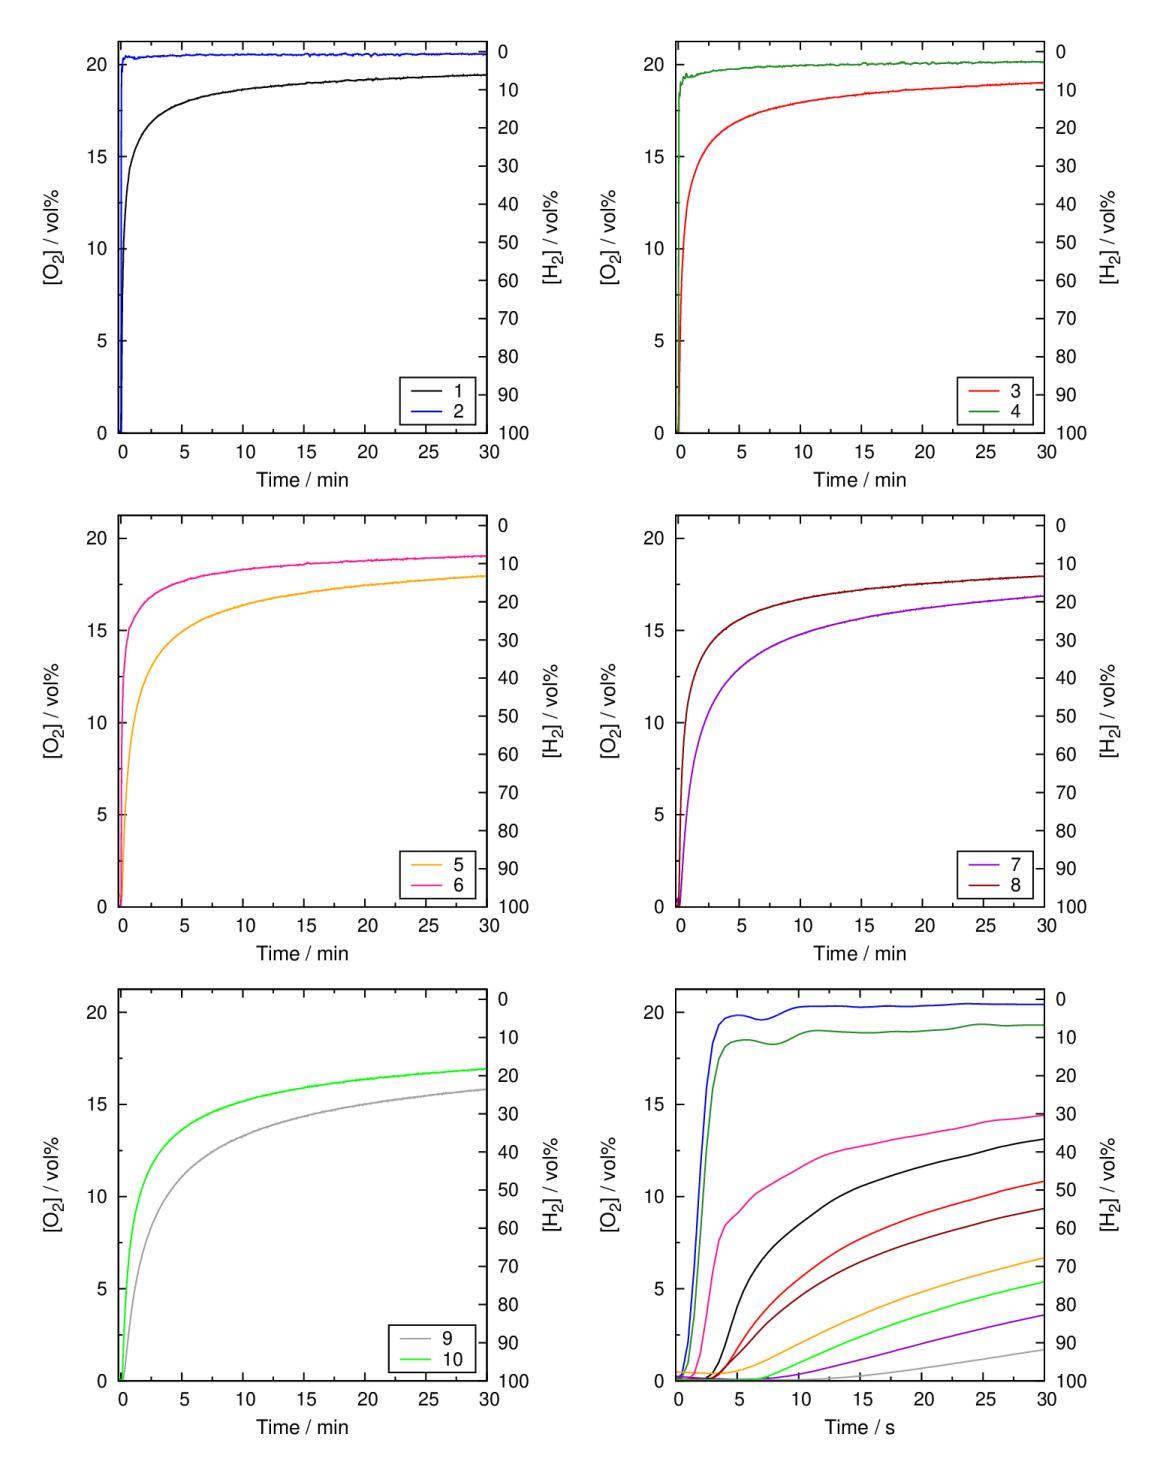
図3.5.2 大気混入挙動実験結果(50A 配管傾斜設置,全破断)(右下図は水素供給停 止直後における全酸素濃度計の指示値推移の拡大図)

50A 鋼管を傾斜設置した場合の全破断における酸素濃度履歴を図3.5.2に示す。切り 落とし端面から管内に向けて正の勾配がつけられており、水平設置に比べ空気混入が遅れ る傾向にあった。各酸素濃度計の指示値が可燃濃度範囲に到達した時間を図3.5.4に 示す。底面部では供給停止後30秒以内に全ての酸素濃度計において可燃濃度に達したが、 管上部最奥の酸素濃度計9が可燃濃度に到達するまでには75秒要した。その後の管軸方向 への濃度分布も水平設置時比べやや大きく、30分経過時点での酸素濃度は管内底部で16.9 から20.6 vol%、上部で15.8 から19.4 vol%であった。可燃濃度への到達時間を水平設置時と 比較すると、特に切り落とし端面から軸方向距離が60 cm 以上の酸素濃度計7から10につ いて、底面、上面ともに大きく送れている。50A 試験配管の内径は52.9 mm であり、勾配 10%の傾斜がつけられた場合、軸方向距離52.9 cm 以遠では底面部が切り落とし端面の開口 上端にくらべ上方に位置することになる。このため、比重差によって空気が底面に沿い侵 入する密度流が抑制され、酸素濃度の増加が遅れたと考えられる。

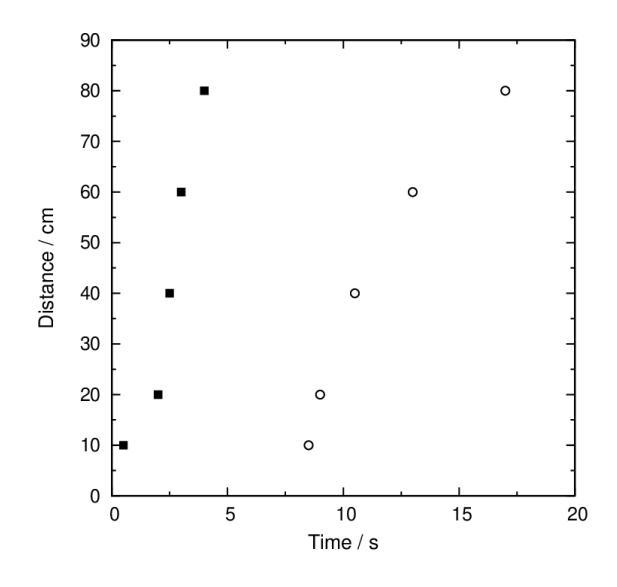
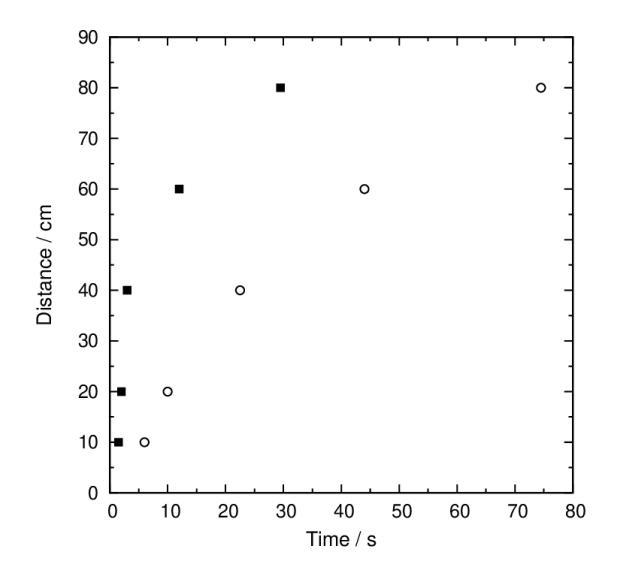
図3.5.3 大気混入挙動実験(50A 配管, 全破断)における酸素濃度計設置位置毎の可 燃濃度範囲到達時間(丸:酸素濃度計奇数番号、四角:酸素濃度計偶数番号)

図3.5.4 大気混入挙動実験(50A 配管傾斜設置,全破断)における酸素濃度計設置位 置毎の可燃濃度範囲到達時間(丸:酸素濃度計奇数番号、四角:酸素濃度計偶数番号)

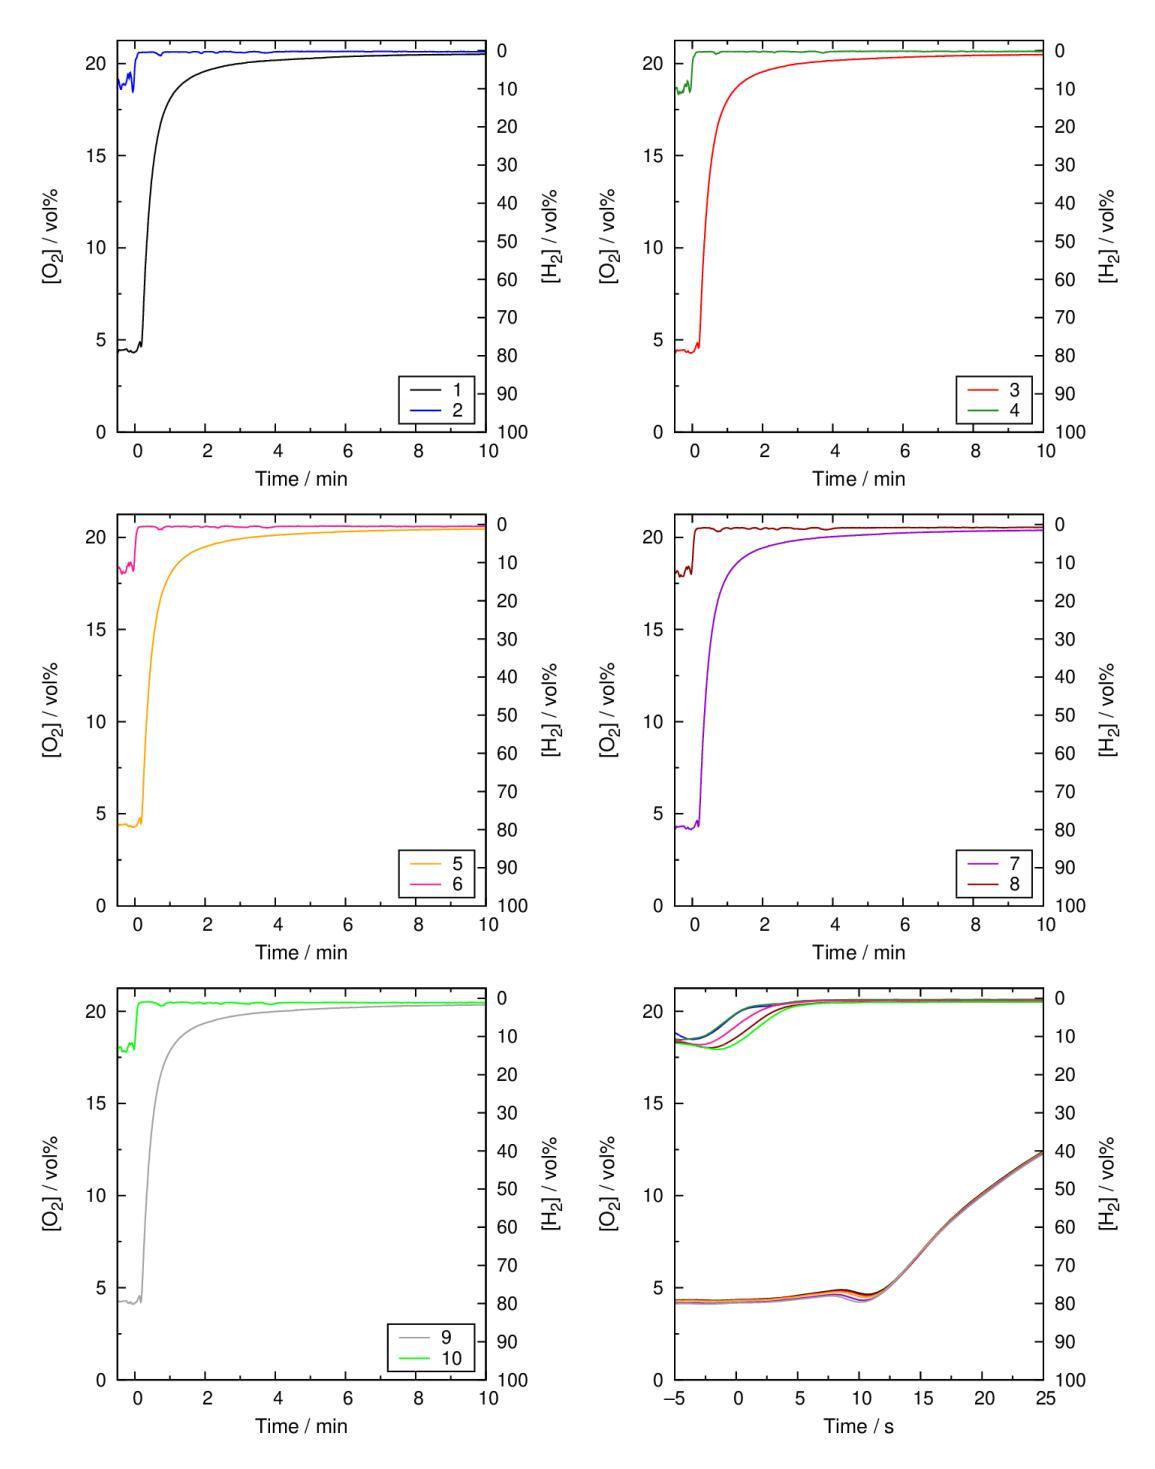
図3.5.5 大気混入挙動実験結果(150A 配管,全破断)(右下図は水素供給停止前後に おける全酸素濃度計の指示値推移の拡大図)

150Aの試験配管を用いた全破断では、本調査で使用したガス供給系統では管内を水素で 置換することができなかったため、参考データとして置換が不十分な状態からの大気混入 挙動を測定した。この測定では、水素を管内に 200 L/min の流量で供給し、酸素濃度が定常 となった時点で風洞のファンを停止させ、風速の低下を確認した時点で水素供給を停止し た。ファンの停止動作から風の停止までには約 10 秒の時間を要するが、上記手順では風洞 空間内に可燃下限界の 1/4 である 1 vol%以上の水素が残留することはなかった。酸素濃度計 で測定された酸素濃度の推移を図3.5.5 に示す。図の時間原点以前では 200 L/min の流 量で水素を供給し続けているが、管内底部及び上部における酸素濃度はそれぞれ約 18 vol% 及び約 4 vol%でほぼ定常となっており、管内を水素で完全に置換することはできず、開口 部から混入する大気を含む定常的な濃度分布が形成されている。水素供給を停止するとほ ぼ同時に管内底部に空気が侵入し、4 秒以内に最奥の酸素濃度計 10 まで 20 vol%以上の酸素 濃度に達した。管内上部の酸素濃度は、底部に比べ約 10 秒遅れて増加を始め、水素供給停 止後 13 秒の時点で全て可燃濃度範囲となる 5.3 vol%を超え、30 秒経過時点で約 14 vol%(水 素濃度約 33 vol%に相当する)の化学量論組成に近い値となった。管内上部の酸素濃度の時 間履歴には軸方向距離に対する依存性がほぼみられないことから、50A の場合と同様に空気 は底面に沿って侵入し、その後管内で上部に拡散したと考えられる。上部酸素濃度の立ち 上がりの遅れが約 10 秒であるため、この拡散も同程度の時間スケールで進行する推測され る。また、150A の全破断条件では上記の通り管内を水素で置換することができず空気を含 む濃度分布が形成されたことから、安全のため着火実験は行っていない。

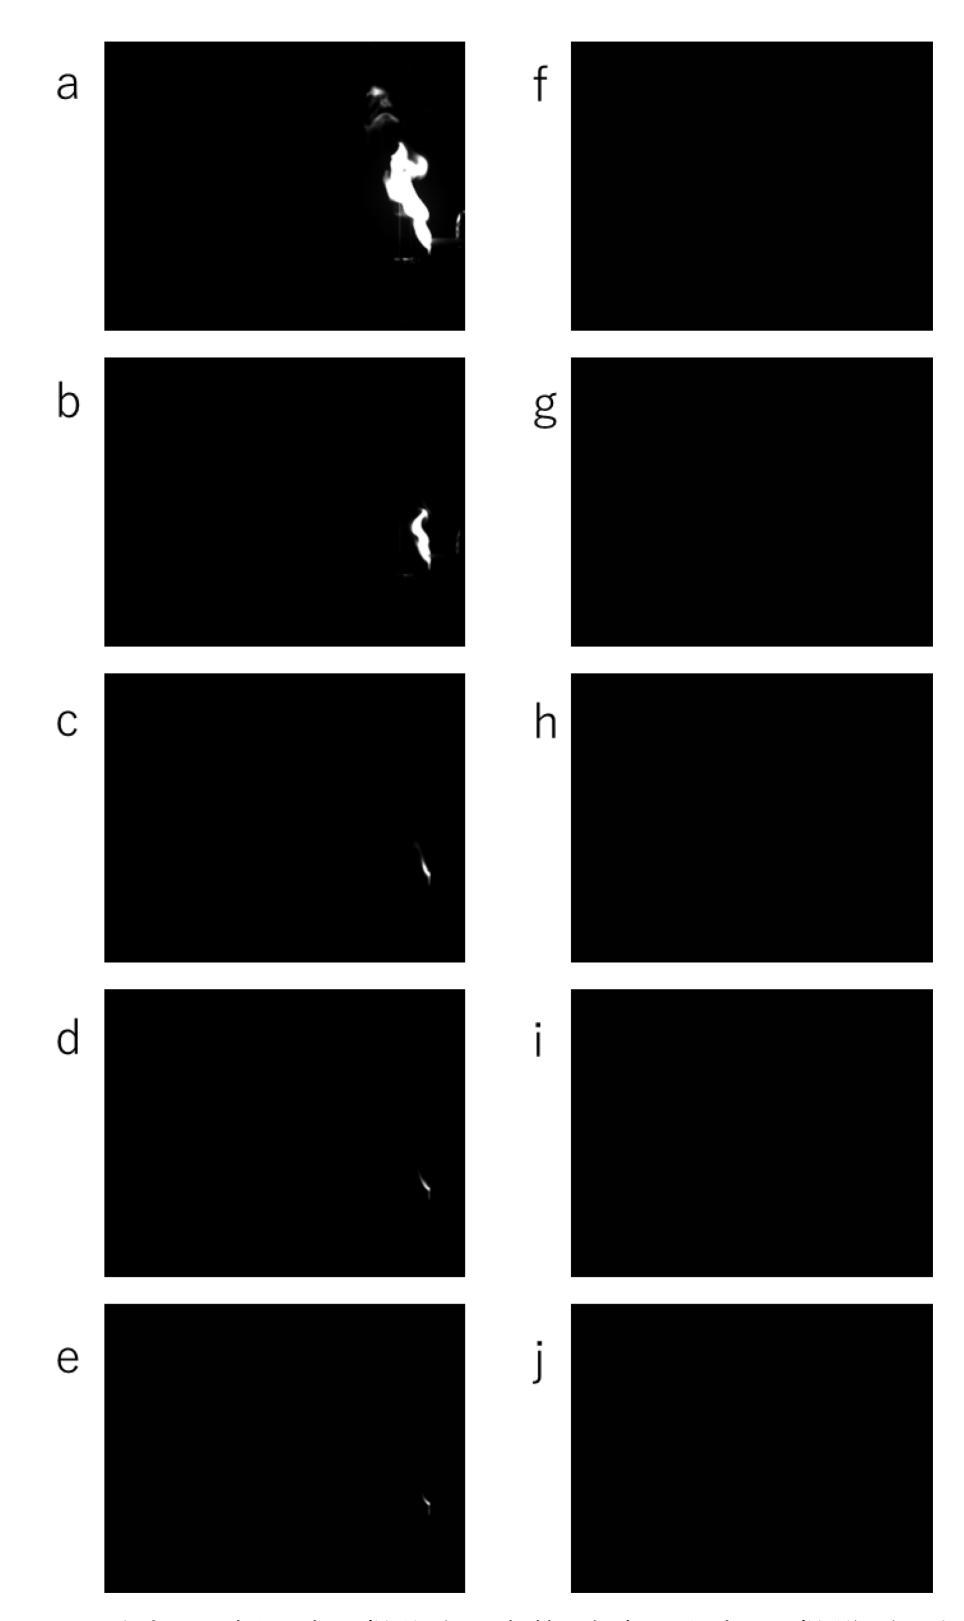
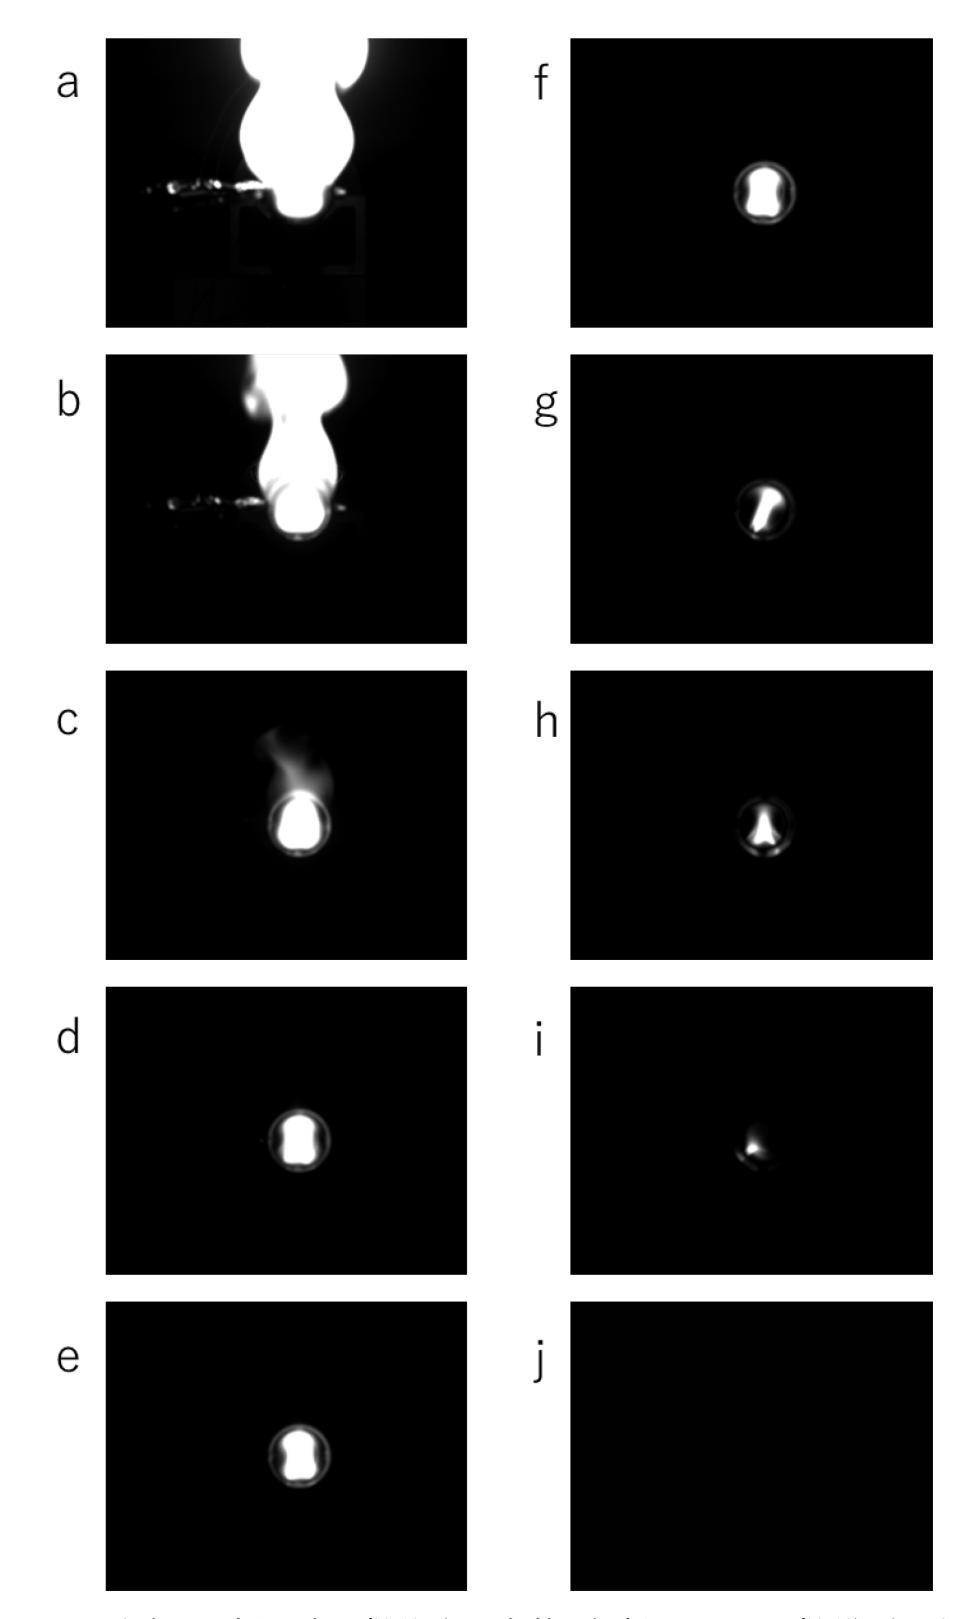
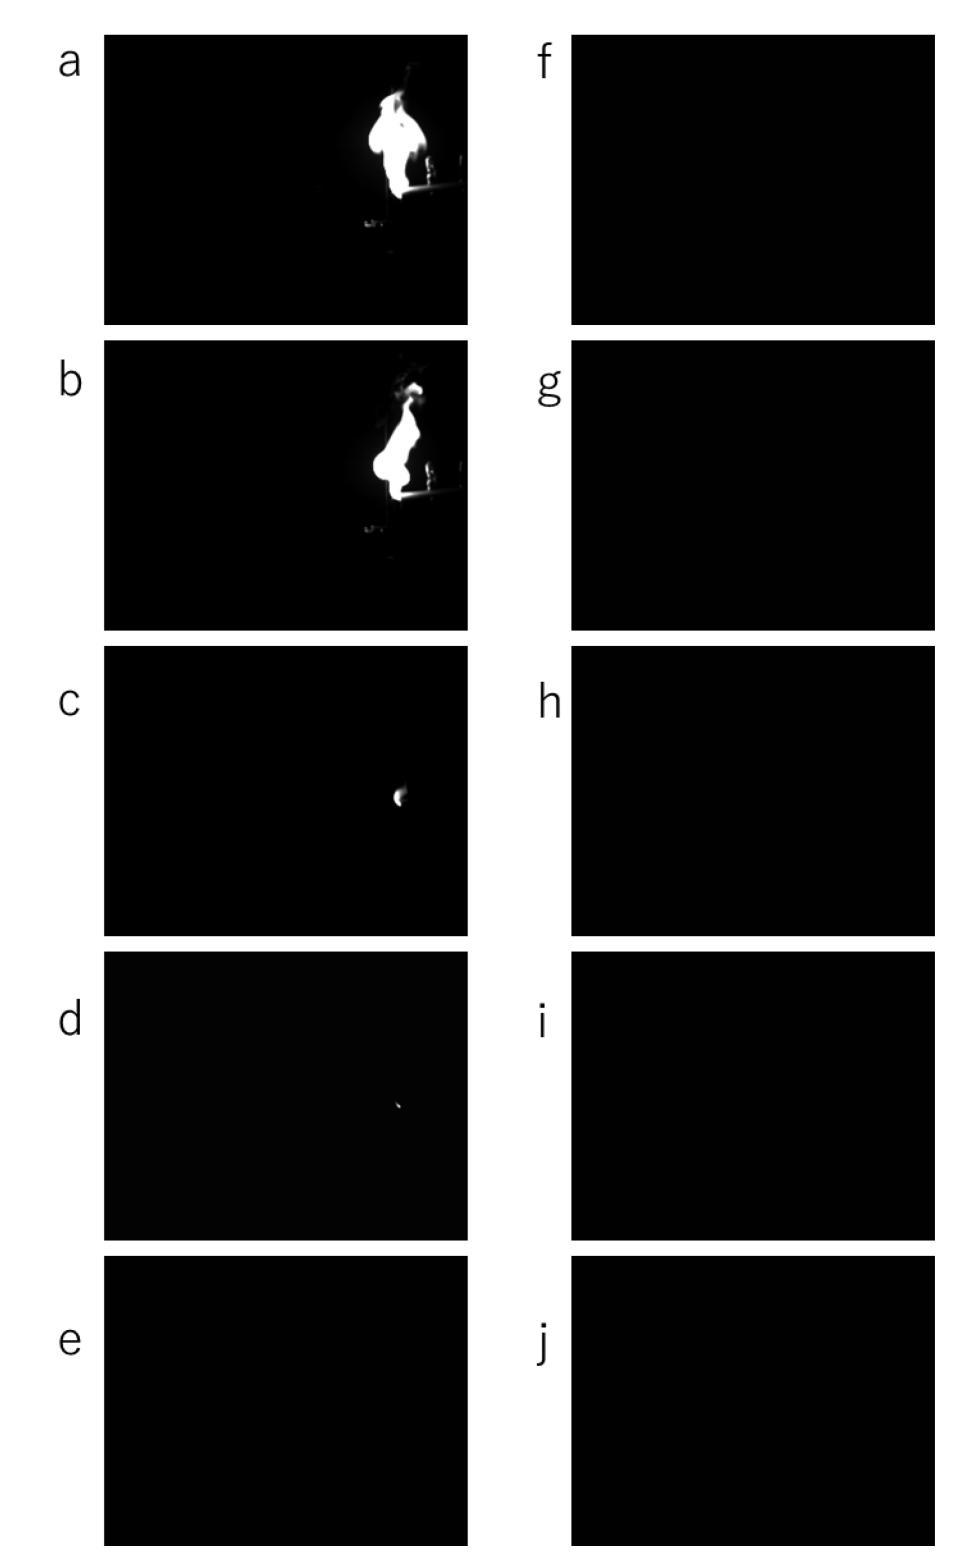
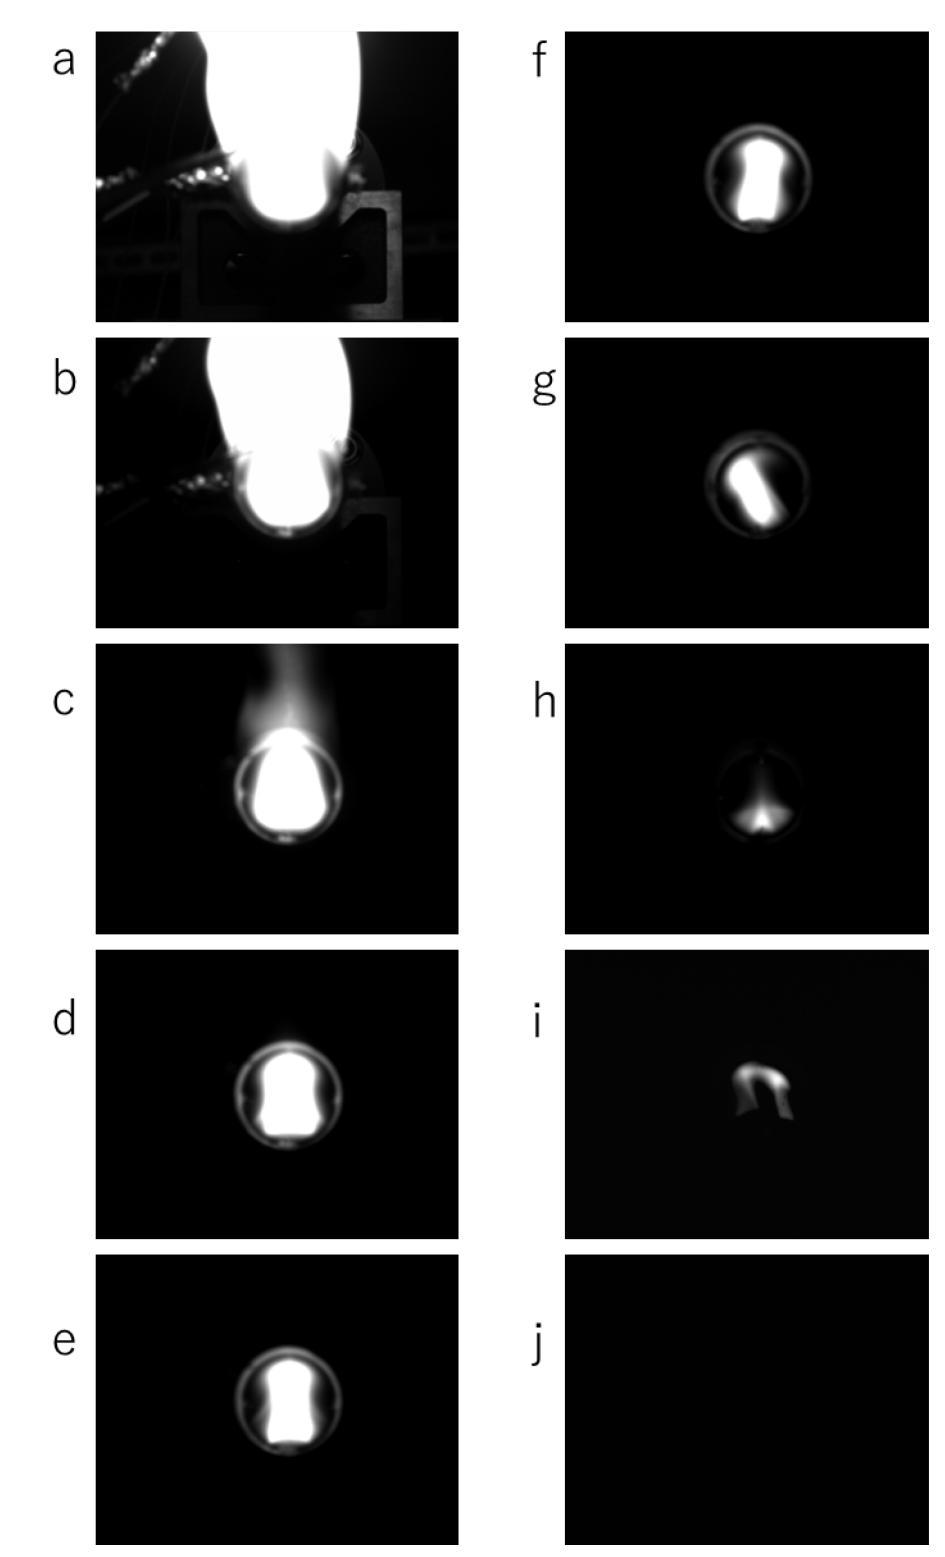
図3.6.1 火炎の近赤外可視化撮影(50A 鋼管,全破断,側方から撮影)(a:水素供給 停止直後、bからj:供給停止後1,2,3,4,5,10,20,30,35秒)

図3.6.2 火炎の近赤外可視化撮影(50A 鋼管,全破断,正面から撮影)(a:水素供給 停止直後、bからj:供給停止後1,2,3,4,5,10,20,30,35 秒)

図3.6.3 火炎の近赤外可視化撮影(50A 鋼管傾斜設置, 全破断, 側方から撮影)(a:水 素供給停止直後、bからj:供給停止後1,2,3,4,5,10,20,30,35秒)

図3.6.4 火炎の近赤外可視化撮影(50A 鋼管傾斜設置,全破断,正面から撮影)(a:水 素供給停止直後、bからj:供給停止後1,2,3,4,5,10,20,30,35秒)

50A 鋼管の全破断条件での火炎伝播挙動の近赤外撮影結果を図3.6.1及び3.6.2 に示す。前者は管の側方から、後者は管の正面方向からの撮影であり、それぞれ別の実験 での結果である。水素供給を停止した後、約 5 秒で側方からの撮影画像から火炎が消失し た。一方で正面からの撮影では5秒経過後も管内にて火炎が伝播している様子が観察され、 34 秒経過時点で火炎が消失した。50A 鋼管を傾斜設置した場合(図3.6.2及び3.6. 4) も類似の挙動を示し、側方からの撮影では約4秒、正面からの撮影では約31秒で火炎 が消失した。水平設置した石英管を用いた近赤外及び紫外可視化撮影の結果を図3.6. 5及び3.6.6に示す。供給停止直後から火炎が管内に侵入する様子が観察された。火 炎は管内の底部を沿うように伝播しているが、これは空気が底面付近から流入し火炎面に 供給されるためであると考えられる。火炎は約 5 秒で管端から約 30 cm の距離まで伝播した 後、管軸方向に伸縮を繰り返しながら脈動して伝播を続け、32 秒経過時点で消失した。管 端からの到達距離は最大で80 cm であった。この距離は全破断実験における試験配管の全長 である 5 m に比べ短いため、火炎消失時点では管内の閉端側に水素が残留していた可能性 がある。 燃焼後の既燃ガスには水蒸気と窒素が含まれる。 水蒸気は管内で水に凝縮するが、 窒素は管内に取り残されるため、この既燃ガスにより管内の残留水素と大気の混合が抑制 された結果火炎が消失したと推測される。
