令和元年度新エネルギー等の保安規制高度化事業 (水素導管供給システムの安全性評価事業

(水素導管の大規模損傷リスク評価))

調査報告書

国立研究開発法人産業技術総合研究所

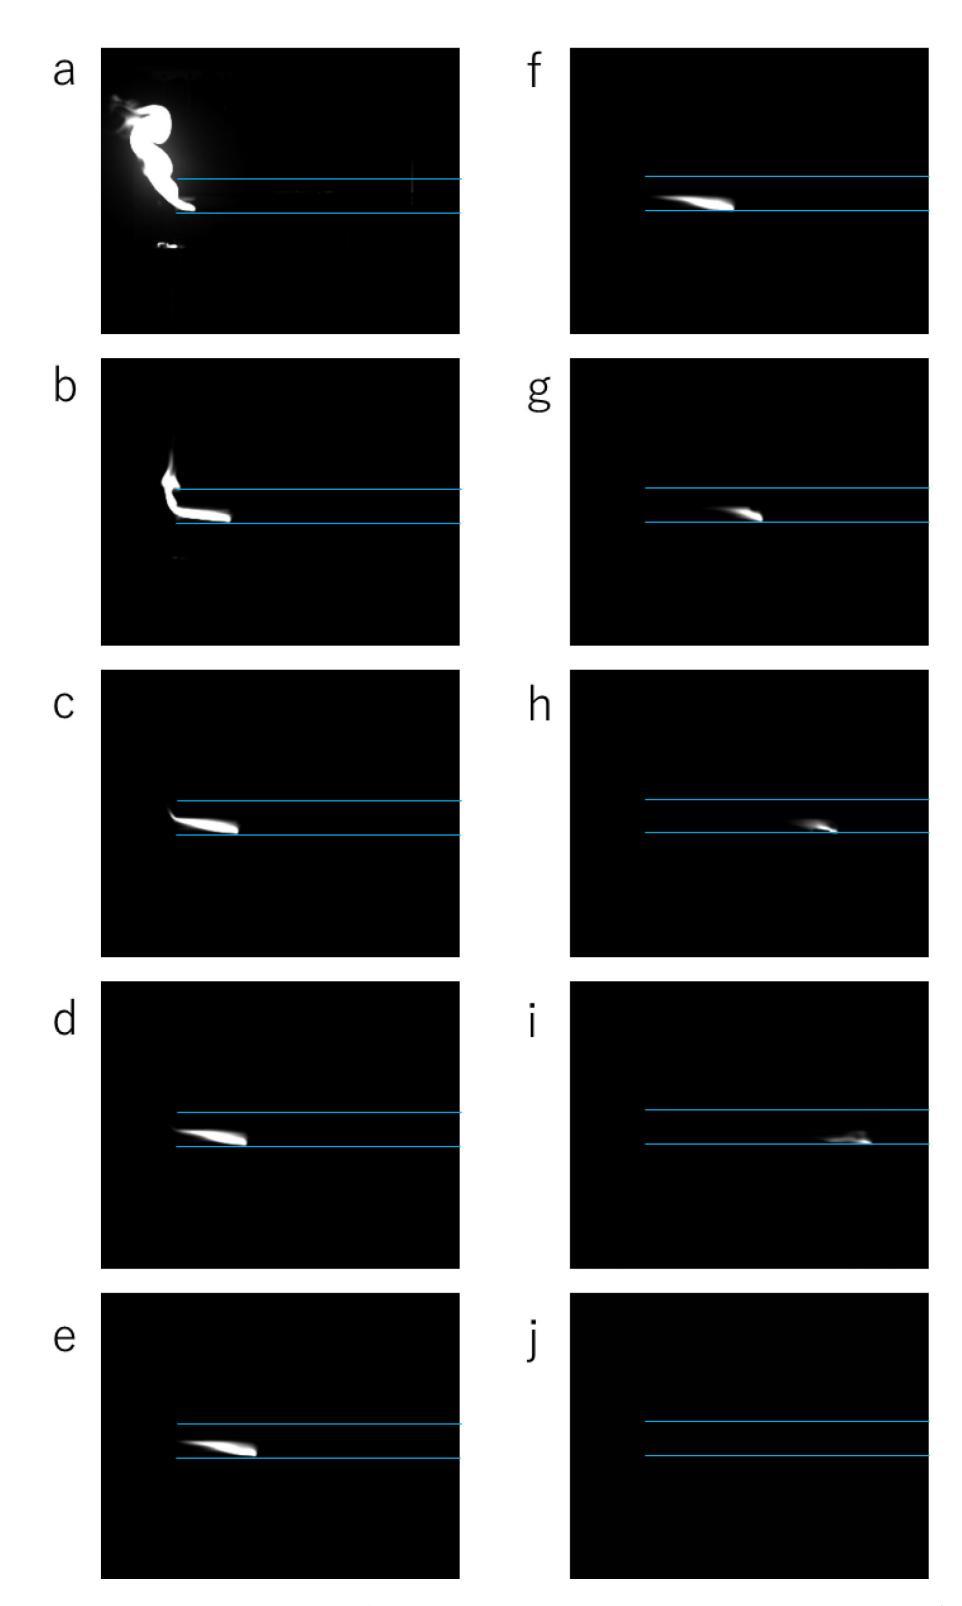
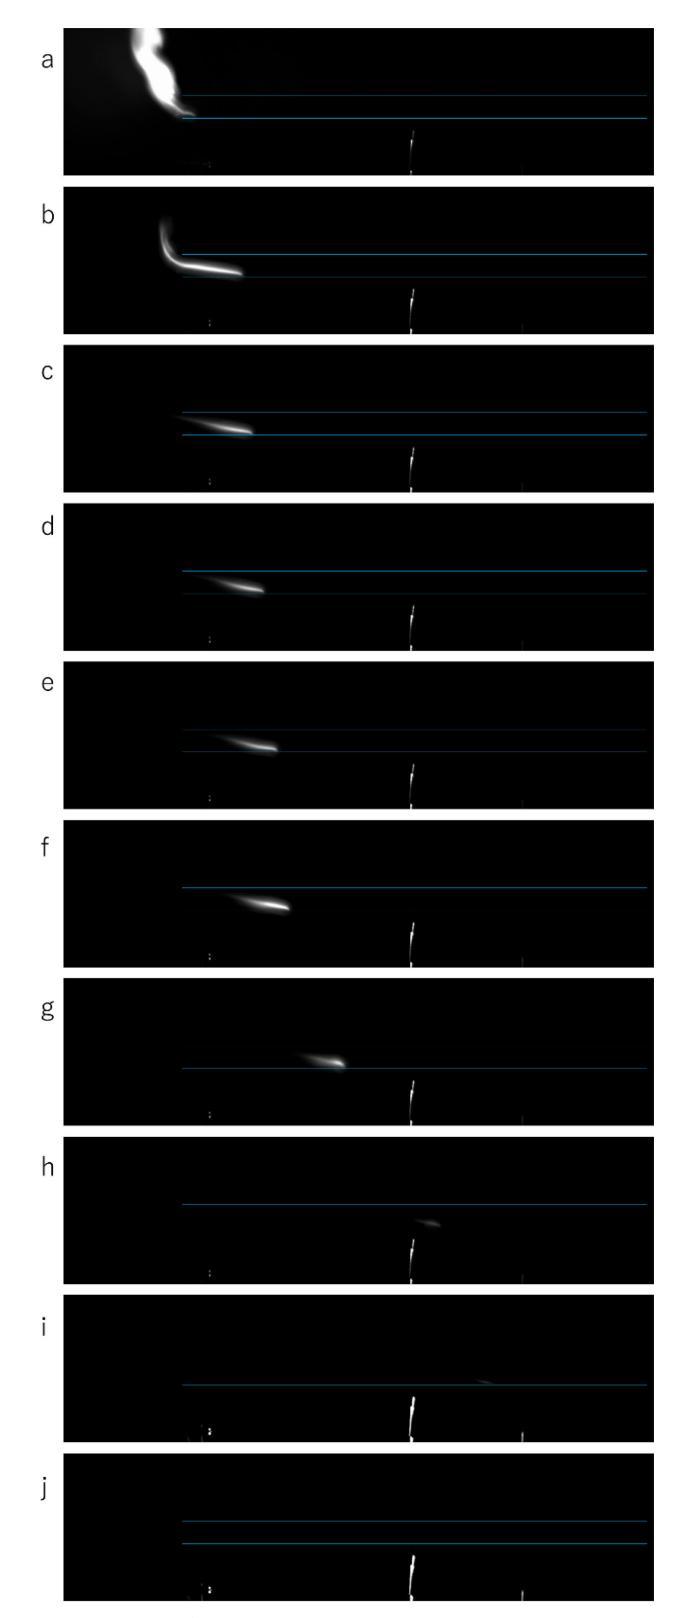
図3.6.5 火炎の近赤外可視化撮影(50A 石英管,全破断,画像幅約1m,直線は石英 管の位置を示す)(a:水素供給停止直後、bからj:供給停止後1,2,3,4,5,10,20,30,35秒)

図3.6.6 火炎の紫外可視化撮影(50A 石英管,全破断,画像幅約1.4m,直線は石英管の位置を示す)(a:水素供給停止直後、bからj:供給停止後1,2,3,4,5,10,20,30,35秒)

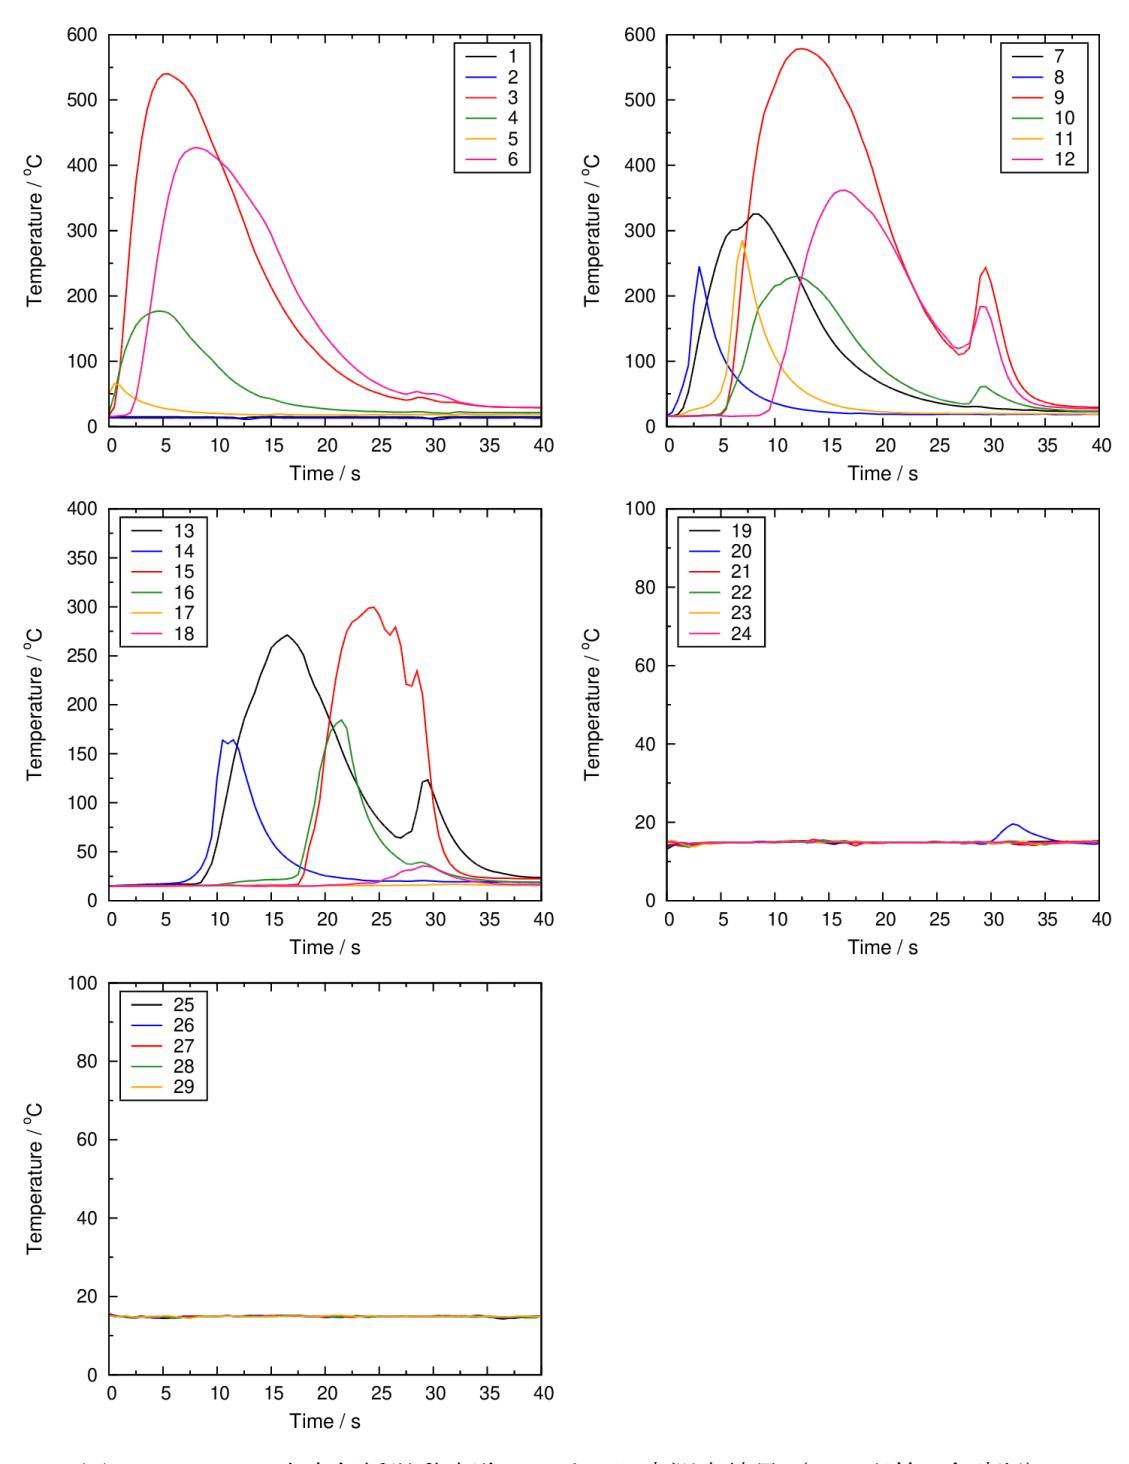
図3.6.7 火炎伝播挙動実験における温度測定結果(50A 配管,全破断)

水平設置した鋼管を用いた実験における温度履歴を図3.6.7に示す。水素供給停止 時においては管底面部の熱電対5がまず反応し、続き隣の熱電対8の温度が増加している。 これは底面部より火炎が侵入していることに対応する。底面部から数秒遅れて管内上部の 熱電対3や6が温度上昇を示している。その後も同様に、熱電対11の後に9が、14の 後に13が、16の後に15が、それぞれ底面が先行するように温度上昇を示した。一般 的に底面よりも上面部に設置された熱電対のほうがより高温を示した。これは、底面では 火炎が通過した直後に大気の流れがあり熱電対が直ぐに冷却されるのに対し、上面付近で は燃焼後の高温ガスにある程度の時間さらされ続けることによると考えられる。温度の指 示値は熱電対のシース内にある接点の温度であり、必ずしも気体の温度を直接反映しない。 本調査ではシース径 0.5 mmの細いシース熱電対を使用したが、特に短時間で火炎が通過し た底面部では火炎帯の温度を反映していない。その後、火炎の通過した後の熱電対の指示 値は下降するが、約 30 秒の時点で熱電対 9 ,10,12,13,16が再び一時的な温度 上昇を示した後、温度が一斉に低下した。この約 30 秒の時点で火炎が消失したと考えられ る。これは正面から火炎を撮影した結果や、石英管を用いた可視化撮影の結果とも一致す る。最期の一時的な温度上昇は、脈動する火炎が消失直前にやや拡がったためであると考 えられる。この時、管端から 80 cm の距離にある熱電対18も若干の温度上昇を示している ことから、この距離まで火炎が到達したと考えられる。これも石英管による可視化撮影と 良く対応する結果である。また、熱電対20も約32秒でやや温度が上昇しているが、他 の位置に比べてやや遅れていることと、上昇幅が微小(約7℃)であることから、火炎消

失時の気体の流れにより温度の高い既燃ガスが流入した結果である可能性がある。この温 度測定実験は3回行いほぼ同様の結果を得たことから、火炎の持続時間と伝播距離には再 現性があることを確認した。

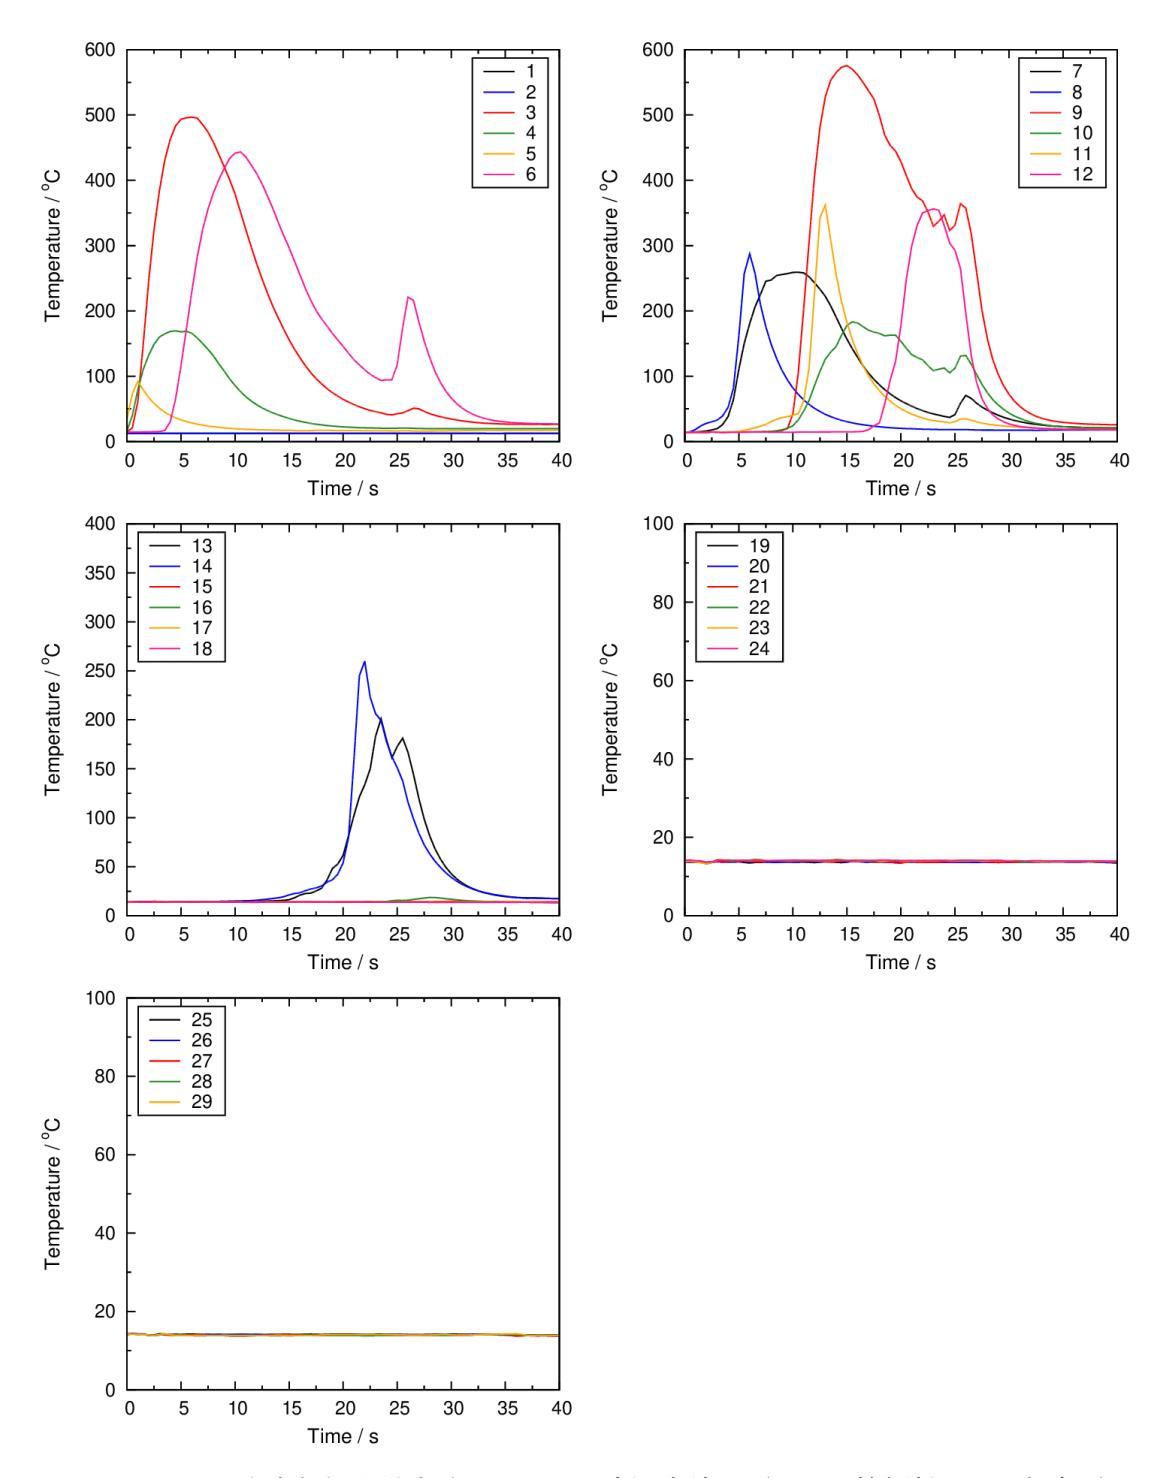
図3.6.8 火炎伝播挙動実験における温度測定結果(50A 配管傾斜設置,全破断)

鋼管を傾斜設置した場合の温度測定結果を図3.6.8に示す。水平設置時と同様に、 管端から底面が先行して温度上昇を検知し、火炎の伝播を確認した。ただし水平設置時と 比ベ火炎の伝播速度は遅く、例えば熱電対14が温度上昇を開始し始める時間は水平設置 時が約9秒時点であったのに対し傾斜設置時は約20秒であった。これは、大気混入挙動 の実験結果と同じように、傾斜により空気の侵入が遅れたためであると考えられる。約2 6秒経過後にやはり一時的な温度上昇を示した後、温度が一斉に低下した。管端からの距 離60 cm に位置する熱電対14及び15まで有意な温度上昇を示し、距離80 cm にある熱電 対16の温度上昇はやや微小であり遅れていたことから、火炎は管端から60 から80 cm ま での距離まで到達したと考えられる。水平設置時に比べ持続時間と到達距離が共にやや短 いのは、傾斜により水素と空気の混合が抑制されたためであると考えられる。
