# 地方都市ガス事業天然ガス化促進対策事業 (経年埋設ガス管のリスク評価手法・基準開発事業) 報告書

平成31年3月

一般財団法人 日本ガス機器検査協会

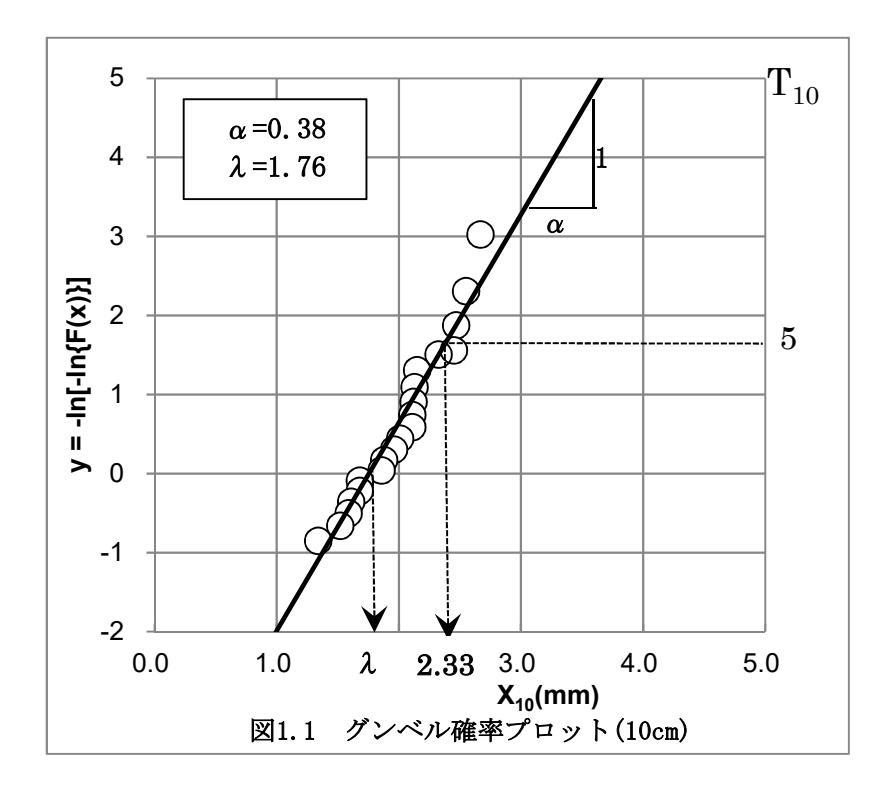
図 1.1 には、その一例として、サンプル管(01-101)のグンベル確率プロット(最大腐 食深さ測定値をグンベル確率紙にプロットしたもの)を示す。この各測定値が直線上に並 んでいることから、最大値分布がグンベル分布に従っていることが検証できる。また、同 図の第二軸(右軸)の再起期間(T<sub>10</sub>)とグンベル確率プロットとの交点のX座標の値よ り、10cmのT倍の長尺管の最大腐食深さが推定できる。

同図中のα、λはそれぞれグンベル分布における尺度パラメータ、位置パラメータで あり、最大腐食深さ推定値(X<sub>10</sub>)は、再起期間(T<sub>10</sub>)により次式で与えられる。

$$X_{10} = \lambda + \alpha \cdot [-\ln \{-\ln (1 - 1/T_{10})\}]$$

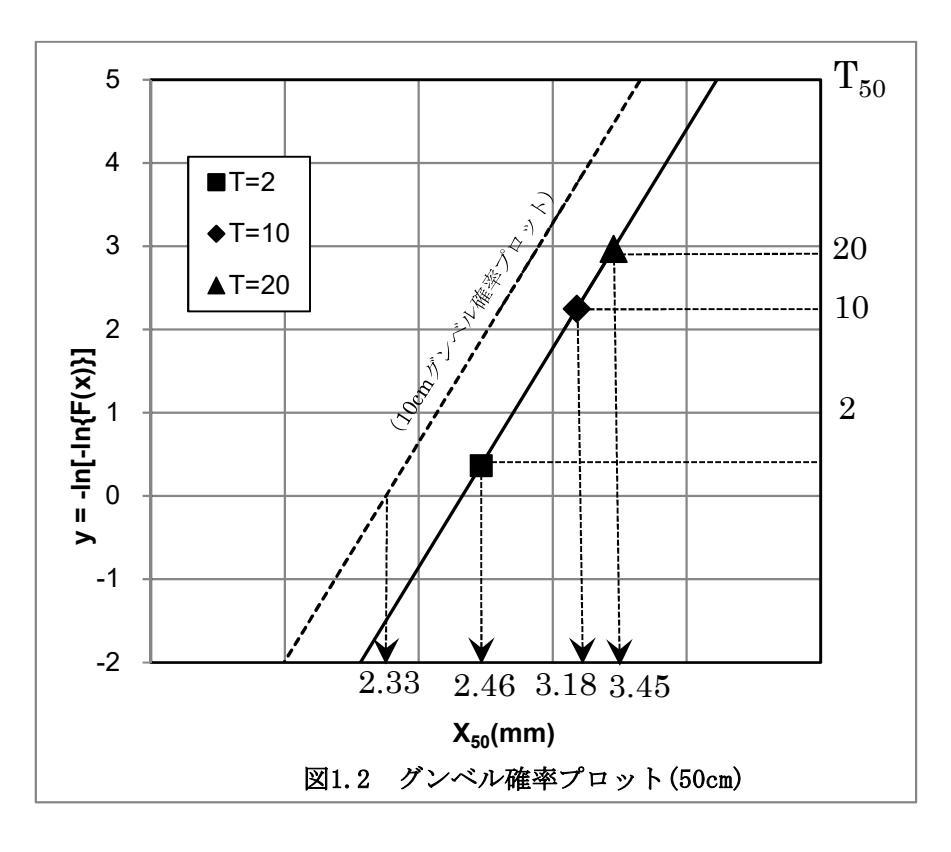
図 1.2 は、10cm グンベル確率プロットと同じ傾きを持ち、 $\lambda$ '=2.33mm(T<sub>10</sub>=5)となる 50cm グンベル確率プロットである。同図より、任意長さの長尺管の最大腐食深さ推定値 (X<sub>50</sub>) が再起期間 (T<sub>50</sub>) により次式で与えられる。

図 1.2 より、サンプル管(01-101)と同じ腐食環境におけるガス管延長 1m、5m 及び 10m の最大腐食深さの推定値は以下の通りとなる。

ガス管延長	1m	$5 \mathrm{m}$	10m	Hmax( <b>10cm 実測値</b> )
最大腐食深さ	2.46mm	3.18mm	3.45mm	1.86mm

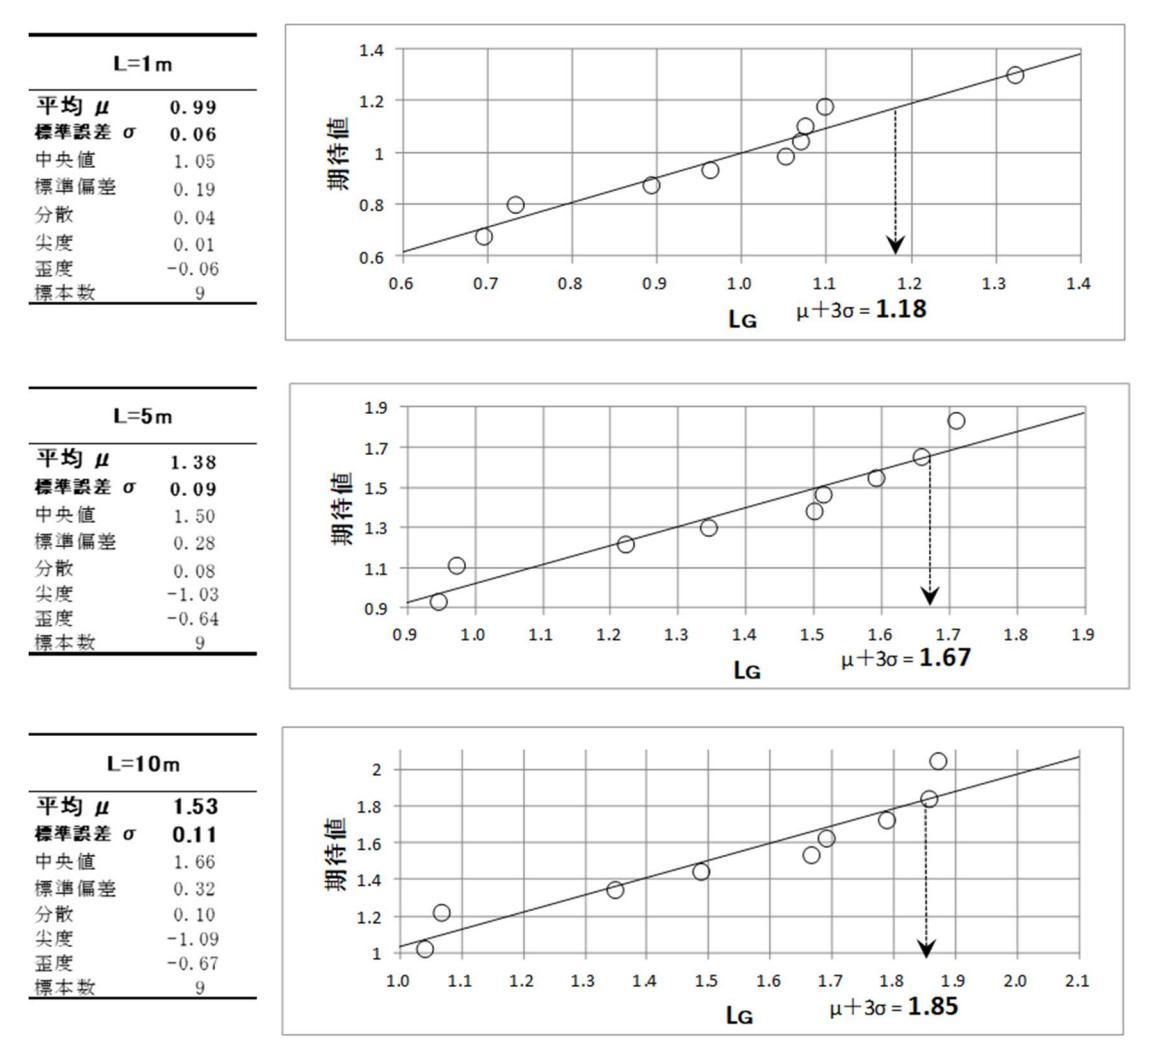
図 1.3 延長係数(LG)の正規確率プロット

ガス管延長 L=1m、5m、及び 10m の時の延長係数の値(表 2.2)を、それぞれ正規確率プロットに図示した結果が図 1.3 である。延長係数は、どのケースもほぼ正規分布に従い、また標準誤差も 0.06~0.11 となり、比較的バラツキも小さかった。

ここで、安全サイドの考え方(99%信頼区間)を採用し、ガス管延長 1m、5m、及び 10m のそれぞれについて、延長係数( $L_G$ )の平均値+標準誤差×3の値を、そのガス管延長にお ける延長係数  $L_G(L)$ とした。この延長係数を用いることにより、任意ガス管延長での最大腐食 深さ推定値は、10cm サンプル管の最大腐食深さ推定値から次式で求められる。

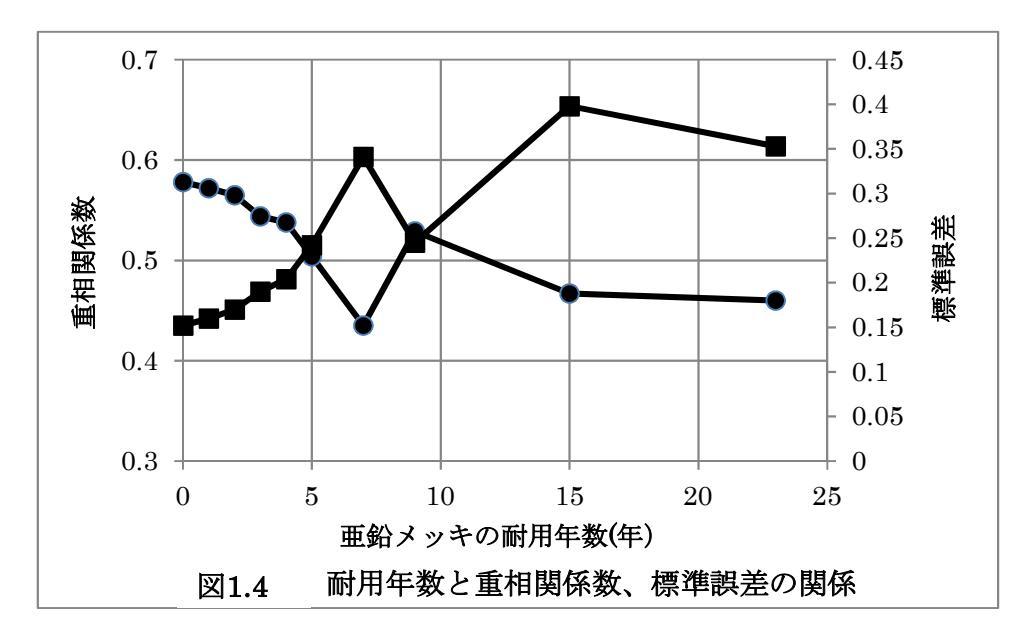
図 1.4 は、耐用年数(X)と重相関係数、標準誤差の関係を図示したグラフである。

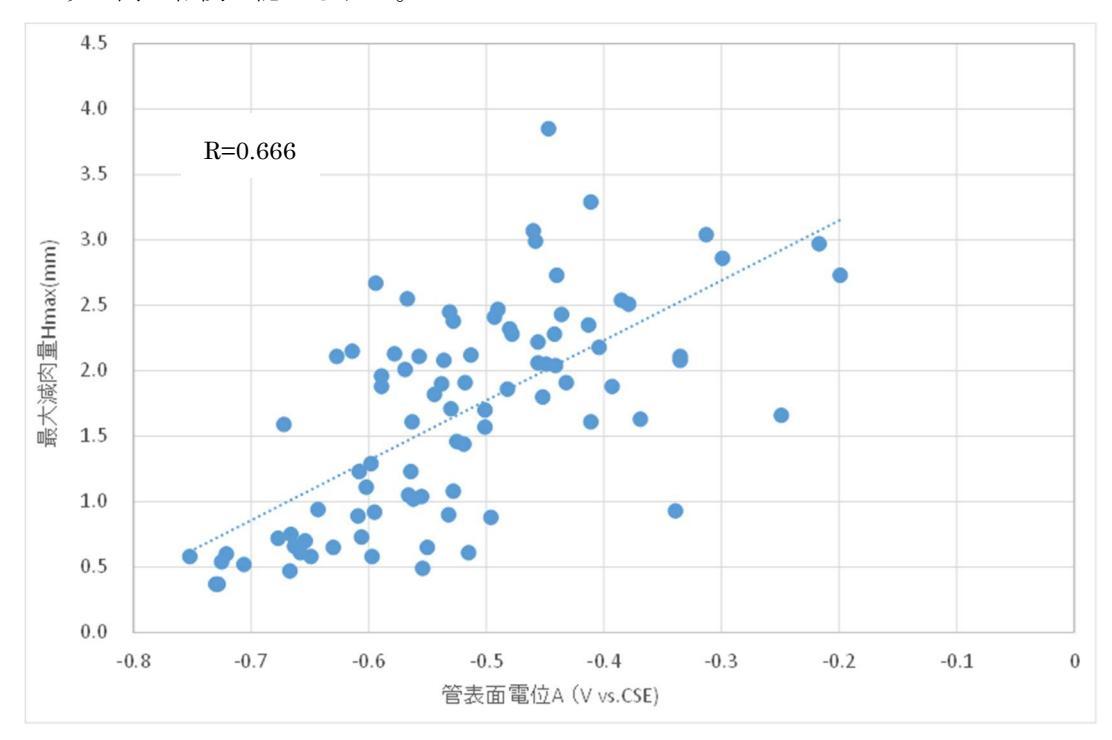
図 2.7 管表面電位と最大減肉量

- (1) 管対地電位の特性
- ①図 2.7 に腐食生成物が付着したサンプル管の管表面電位と最大減肉量の関係を、図 2.8 に腐食生成物が付着したサンプル管の管表面電位と腐食速度の関係を示す。図に示すように高い相関が認められた。

- 総評:①、②により管の表面電位と腐食量、腐食速度との間に相関が認められたことによ り、管対地電位が腐食量、腐食速度と相関があることは肯定された。しかしなが ら、測定対象である埋設管と照合電極の間に土壌があることで、そのバラツキが大 きくなり、相関を弱めている要因だとも考えられる。③により、腐食が進行するこ とで表面電位が上昇傾向となることを改めて確認できた。
  - (2) 管対地電位の測定
  - ①図 2.12 に亜鉛メッキ管の電位の推移を示す。図に示すように降雨が継続すると電位は 低下し、降雨が少なくなると上昇する傾向があった。

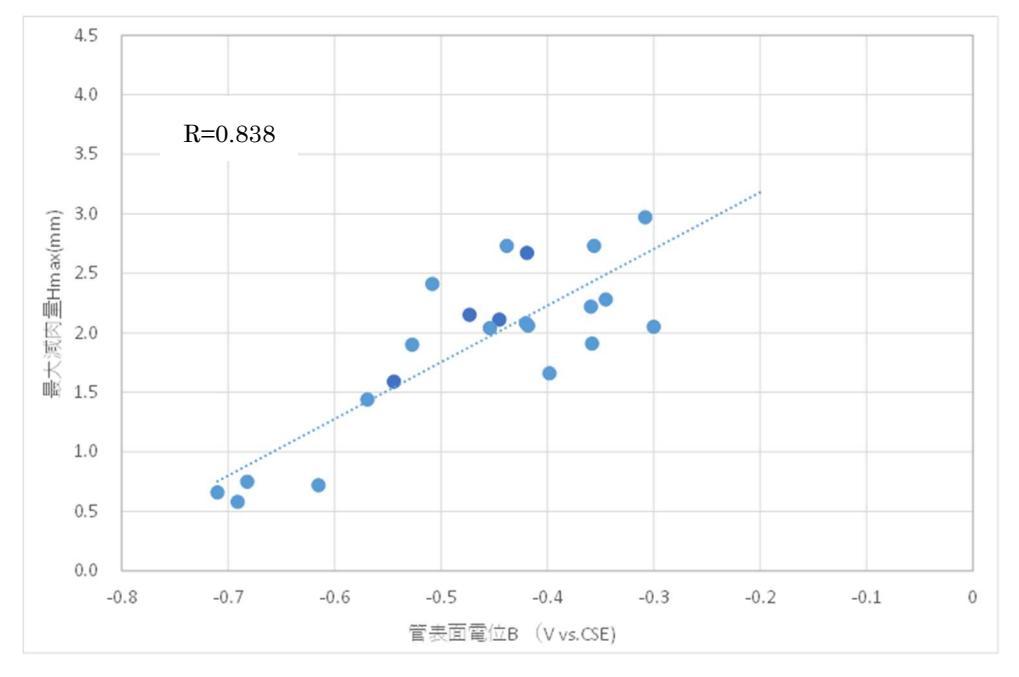
図 2.9 埋設試験後の管表面電位と最大減肉量

②図 2.9 に埋設試験後、室内で測定した管表面電位と最大減肉量の関係、図 2.10 に埋設 試験後、室内で測定した管表面電位と腐食速度の関係を示す。図に示すように高い相 関が認められた。

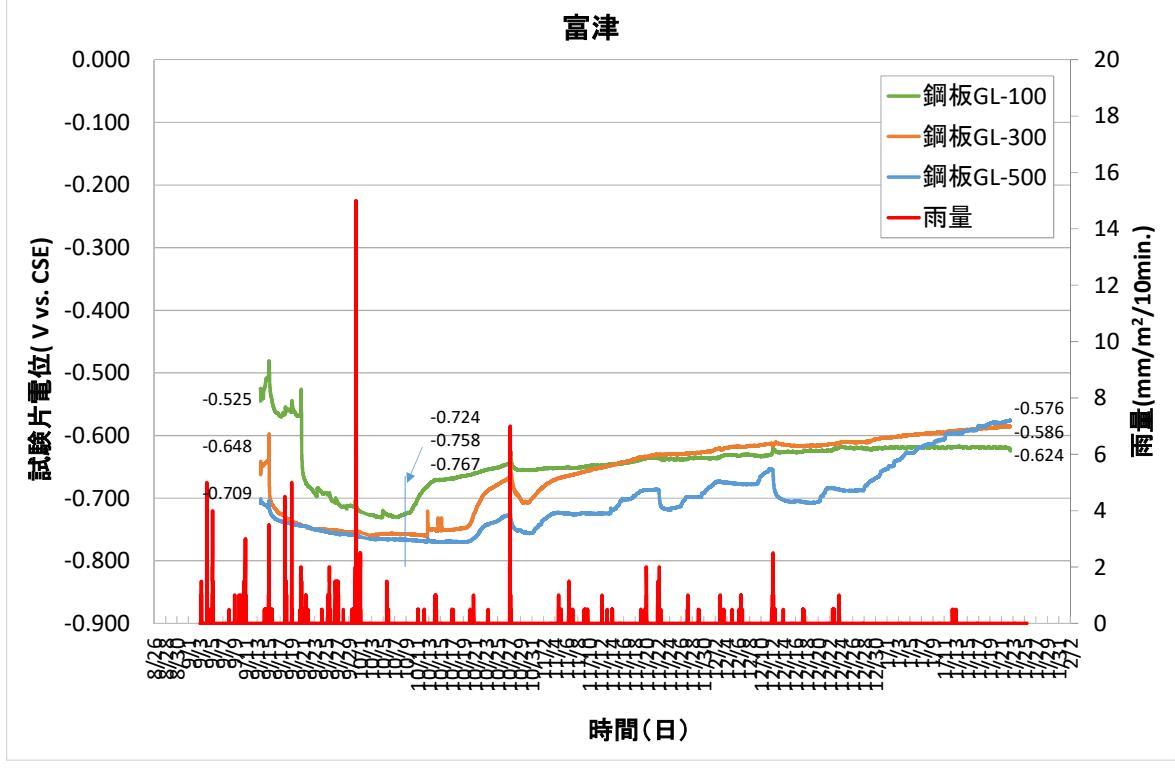
図 2.11 試験片電位の推移(富津)

③図 2.11 に試験片電位の推移を示す。図に示すように新規試験片の埋設試験において、 腐食の進行に伴い、わずかな電位上昇の傾向が認められた。

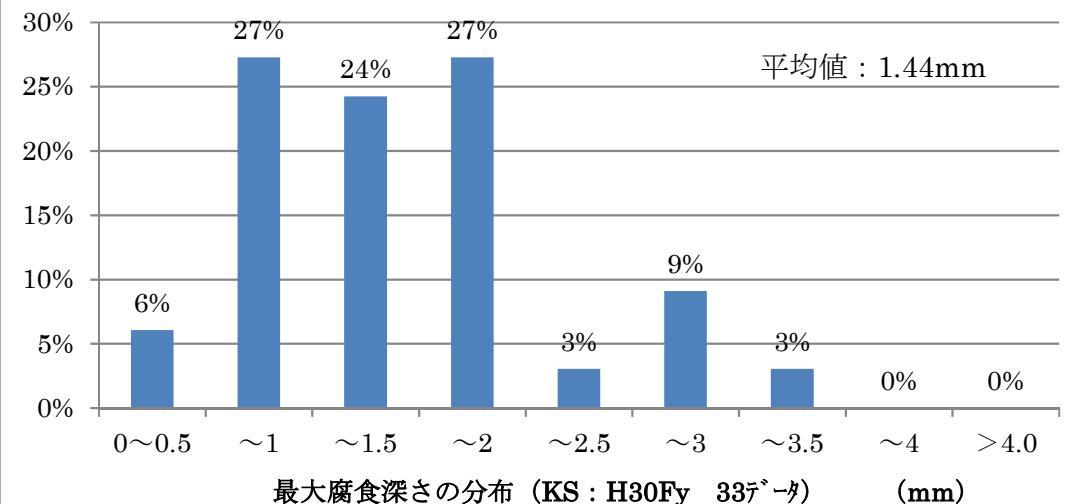
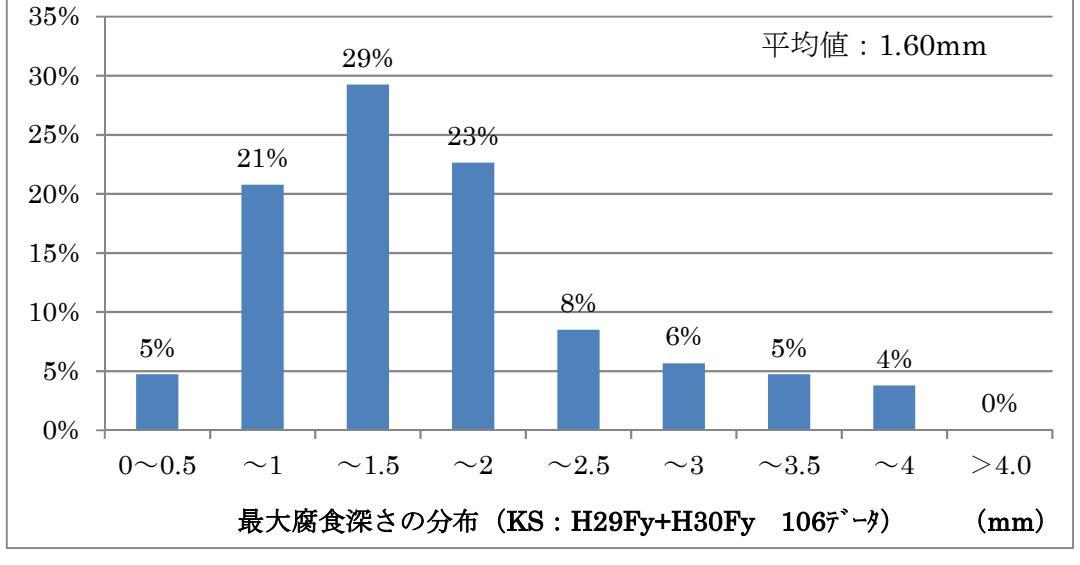
図 3.3 亜鉛メッキ管の最大腐食深さ分布

③最大腐食深さは、平成 30 年度(平均値:1.44mm)は 2mm 以下が約 85%であり、 平成 29 年度(平均値:1.67mm)よりもかなり小さい値であった。

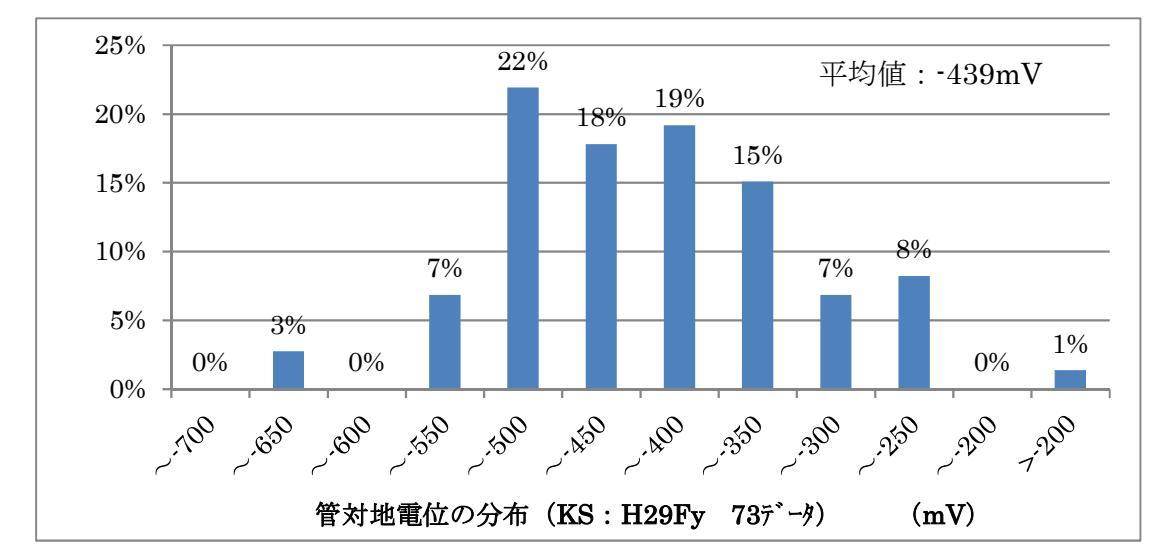
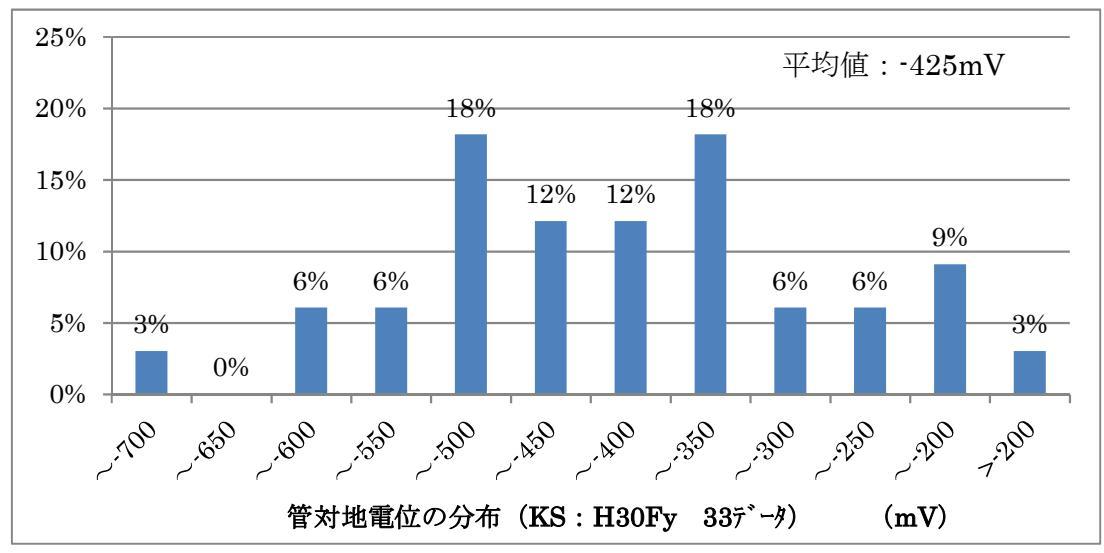
図 3.4 亜鉛メッキ管の管対地電位分布

- ④管対地電位は、平成 30 年度(平均値:-425mV)は平成 29 年度(平均値:-439mV)とほぼ同様であるが、-250mV 超の大変貴なデータが 10%以上を占めていた。
- ⑤土壌抵抗率は、平成 30 年度(平均値:16,300Ω・cm)は、30,000Ω・cm以上のデー タが約 18%と数多い。しかし、30,000Ω・cm以下のデータでは、平成 29 年度(平均 値:10,900Ω・cm)とほぼ同じ平均値(10,300Ω・cm)であった。

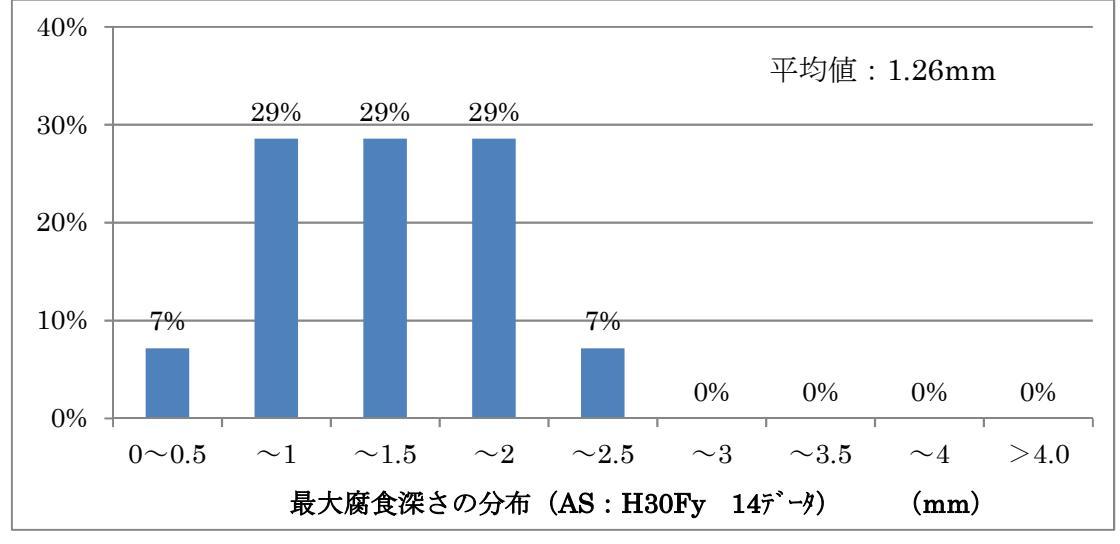
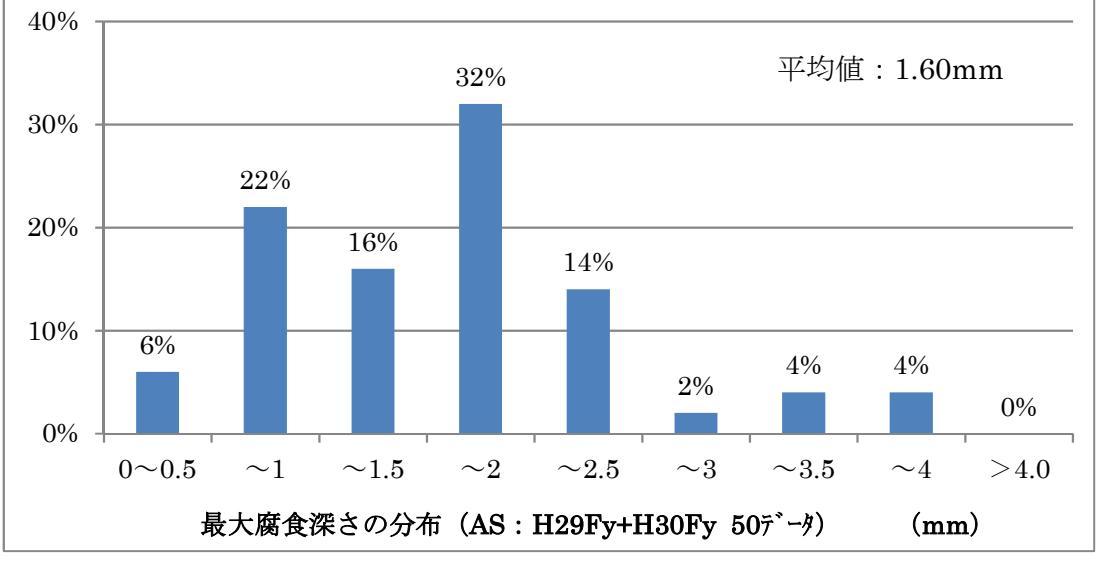
図 3.8 アスファルトジュート巻き管の最大腐食深さ分布

③最大腐食深さは、平成 30 年度(平均値:1.26mm)は平成 30 年度(平均値:1.74mm) よりもかなり小さく、1.5mm 以下のデータ割合が 66%(平成 29 年度:36%)であった。

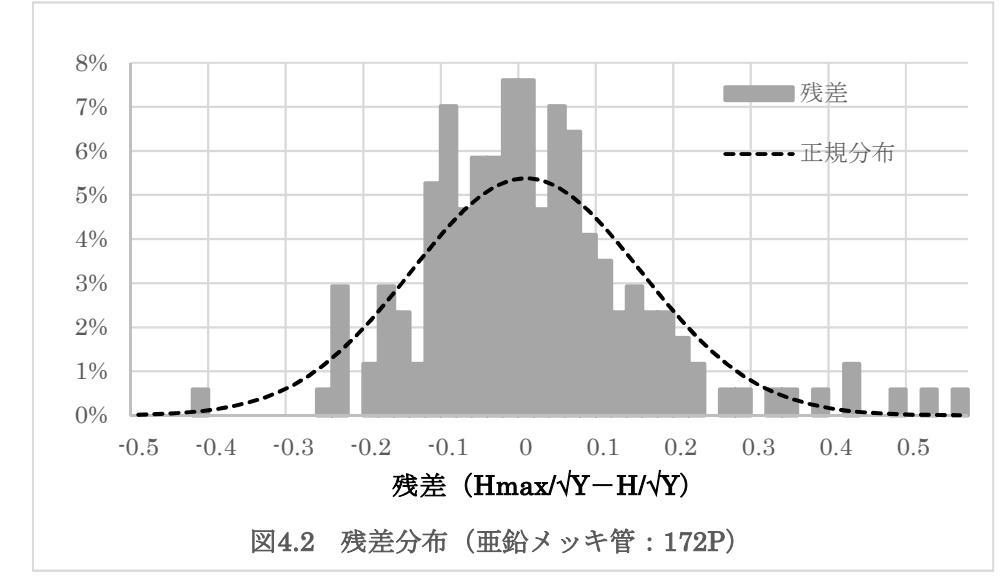
残差は、図 4.2 の棒グラフのような分布であり、ほぼ正規分布(図中破線、平均値: 0、標準偏差:0.148)に従っていることから、重回帰式の正当性が確認できた。

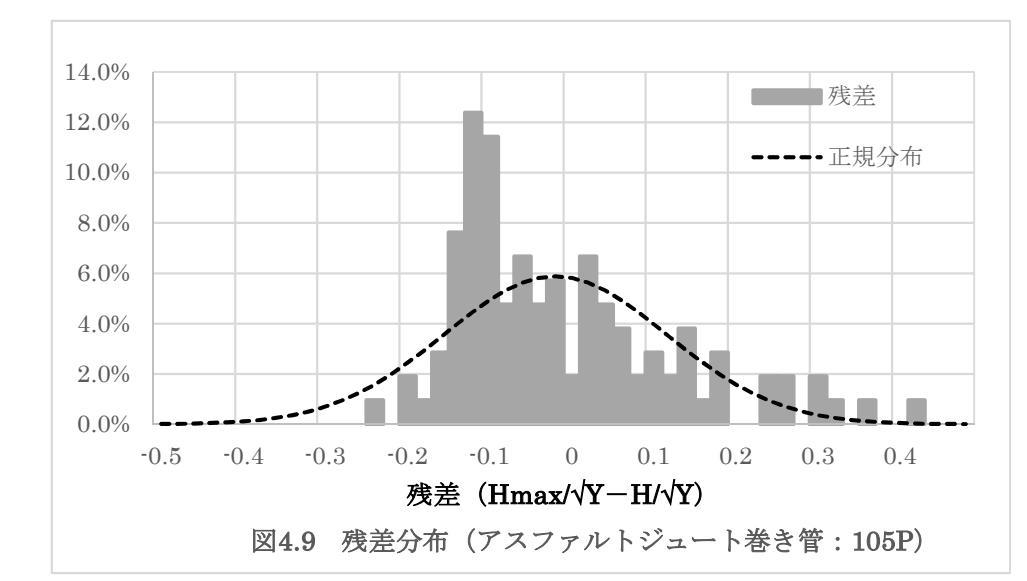
残差は、図 4.9 のような分布となるが、データが増すとより正規分布に近くなると考 えられること、また、安全サイドの考え方となることより、亜鉛メッキと同様に正規分 布(図中破線、平均値:0、標準偏差:0.136)として取扱った。

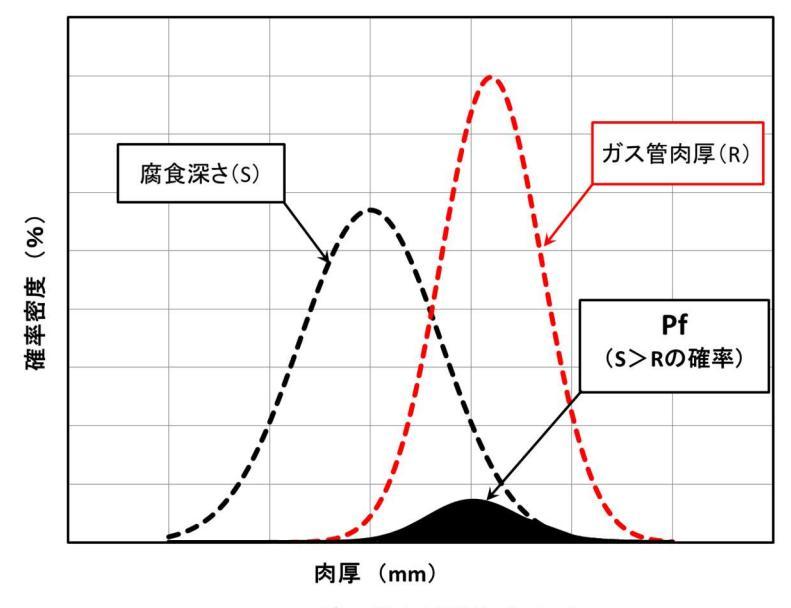
図 4.14 ガス管貫通確率(Pf)

経年埋設ガス管の腐食は様々な要因によりバラツキの大きい現象であることから、このガス 管の腐食現象による腐食深さを作用荷重(S)、ガス管の肉厚を材料強度(R)として、この信 頼性理論・信頼性解析を適用することにより、ガス管貫通確率を安全性評価指標として採用す ることを検討した。

腐食深さ及びガス管肉厚の分布が、正規分布に従う場合には、Pf は次式で計算できる。

µr:ガス管肉厚の平均値,µs:回帰式で求められる最大腐食深さ

Or:ガス管肉厚の標準偏差, Os:最大腐食深さ回帰式の標準偏差

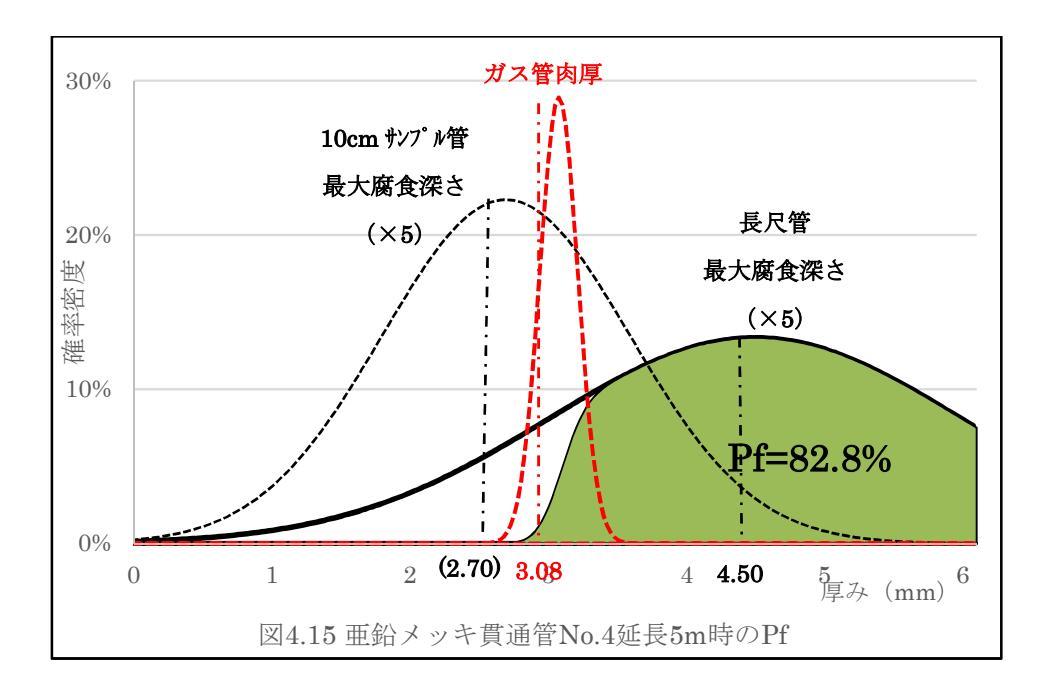
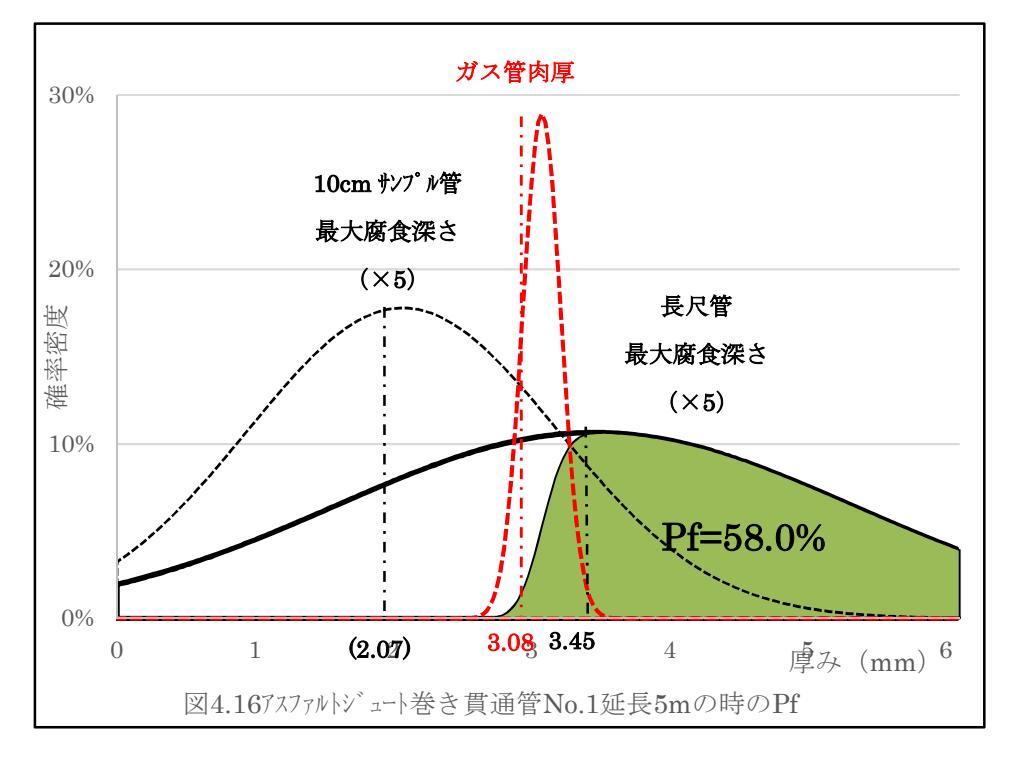
亜鉛メッキ管 No.4 及びアスファルトジュート巻き管 No.1 のガス管貫通確率イメージ 図をそれぞれ図 4.15 及び図 4.16 に示す。

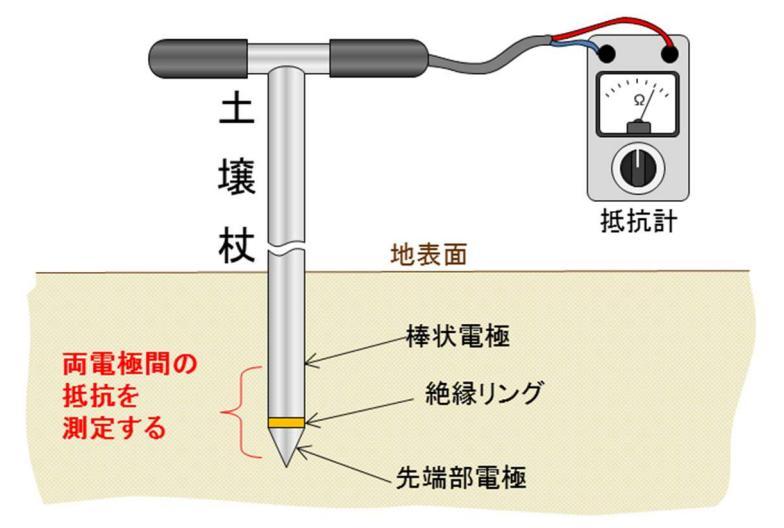
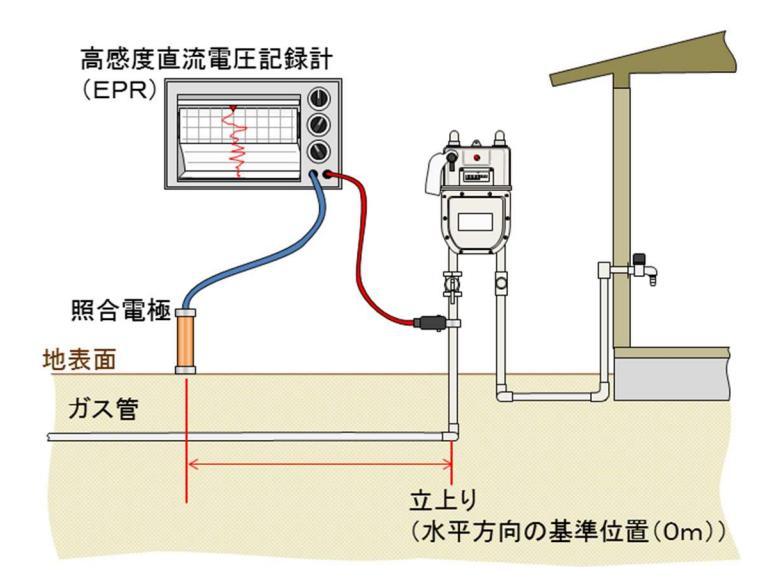
土壌杖を用いた土壌抵抗率測定

- A.土壤抵抗率測定当日以前の気候状況を確認する。
  - ・降雨が長期に継続している場合、もしくは台風等で豪雨が直前にあった場合は測定を 避ける。
  - ・降雨のない状況が続いているようであれば、土壌抵抗率が高く測定される傾向にある ため測定に際して注意が必要である。
- B.土壌杖を土表面から 30cm 程度に貫入し土壌抵抗率を測定する。
  - ・構造物等の障害物が近くにないかを確認し、ある場合は 10cm 以上離して測定する。
  - ・降雨のない状況が続いている場合で土が乾いている場合は、例えば貫入した測定孔に 水道水を適量注ぎ、土壌抵抗率を測定する。
- C.土壌の温度を測定し、温度補正を行う。
  - ・温度測定は、一例として土壌杖を引き抜いた穴から土壌抵抗率の測定点の温度を測定 する。
  - ・温度補正は温度変化と土壌抵抗率の関係が一般的に 25℃の土壌抵抗率を基準値として 2%/℃とされている。例えば測定点の温度が 25℃より低い場合に温度補正を行う等が 考えられる。

- ② 管対地電位の測定
- A.管対地電位測定当日以前の気候状況を確認する。
  - ・降雨の多い梅雨の時期や、降雨が継続している時期には測定を避ける。
  - ・降雨後4日間程度は測定を避ける。止むを得ず測定する場合には、測定の際にB.の内容 を実施する。
- B.気候状況に応じて、管対地電位の補正を行う。
  - ・降雨後、数日以内に電位を測定する場合はその条件等を報告書に記載した上で、例えば、 50~100mV 程度を加える等の電位補正を行う。

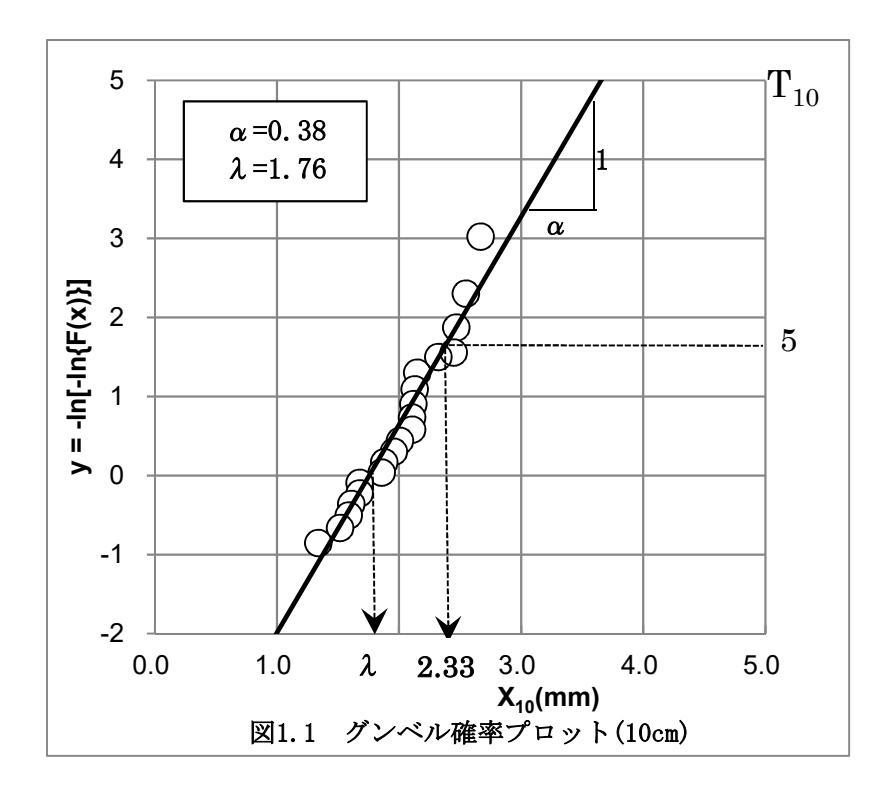
図 1.1 には、その一例として、サンプル管(01-101)のグンベル確率プロット(最大 腐食深さ測定値をグンベル確率紙にプロットしたもの)を示す。この各測定値が直線上 に並んでいることから、最大値分布がグンベル分布に従っていることが検証できる。ま た、同図の第二軸(右軸)の再起期間(T<sub>10</sub>)とグンベル確率プロットとの交点のX座標 の値より、10cmのT倍の長尺管の最大腐食深さが推定できる。

同図中の α、 λ はそれぞれグンベル分布における尺度パラメータ、位置パラメータで あり、最大腐食深さ推定値(X<sub>10</sub>)は、再起期間(T<sub>10</sub>)により次式で与えられる。

> $X_{10} = \lambda + \alpha \cdot [-\ln \{-\ln(1 - 1/T_{10})\}]$ ここで、  $T_{10}$ : 再起期間 (= L/10) L:ガス管延長 (cm)

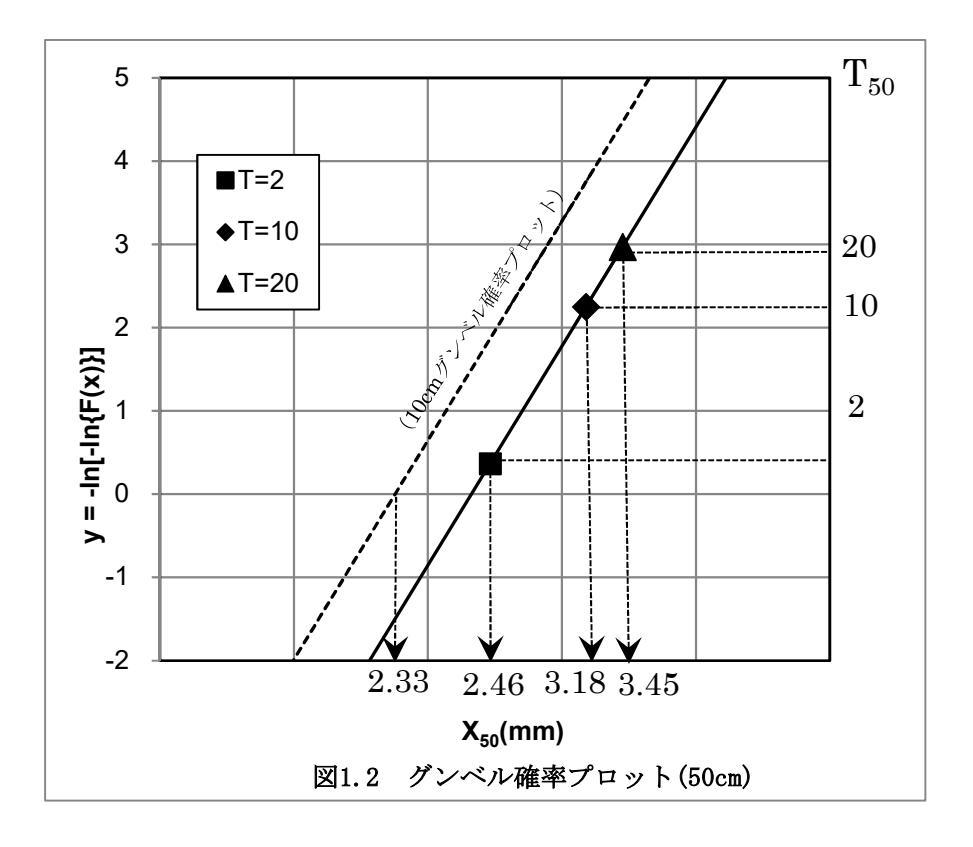
図 1.2 より、サンプル管(01-101)と同じ腐食環境におけるガス管延長 1m、5m 及び 10m の最大腐食深さの推定値は以下の通りとなる。

ガス管延長	1m	$5 \mathrm{m}$	10m	Hmax (10cm 実測値)		
最大腐食深さ	2.46mm	3.18mm	3.45mm	1.86mm

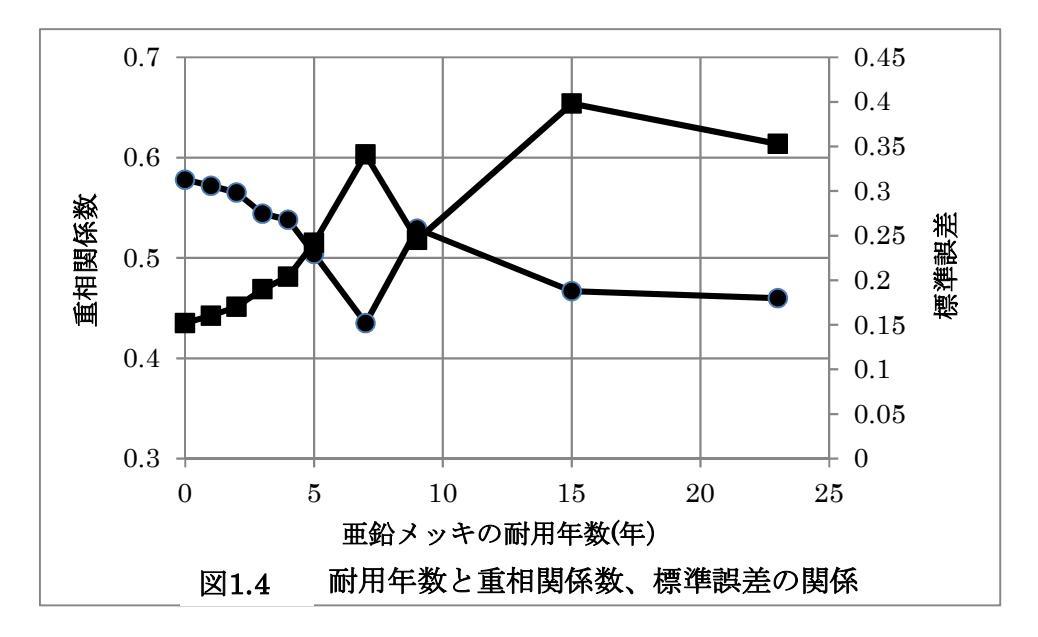
図 1.4 は、耐用年数(X)と重相関係数、標準誤差の関係を図示したグラフである。

同図より、耐用年数が重回帰分析結果に与える影響は以下のように要約できる。

- ・耐用年数が7年程度までの重回帰分析では、重相関係数が徐々に減少し、標準誤差 は徐々に増加する。この間、データ数は139P(耐用年数:0年)から130P(耐用 年数:7年)へ漸減する。
- ・更に耐用年数を増加させると、耐用年数9年で重相関係数は一度増加するが、更に 増加すると、重相関係数は減少していく。また、標準誤差も大きくなり、データ数

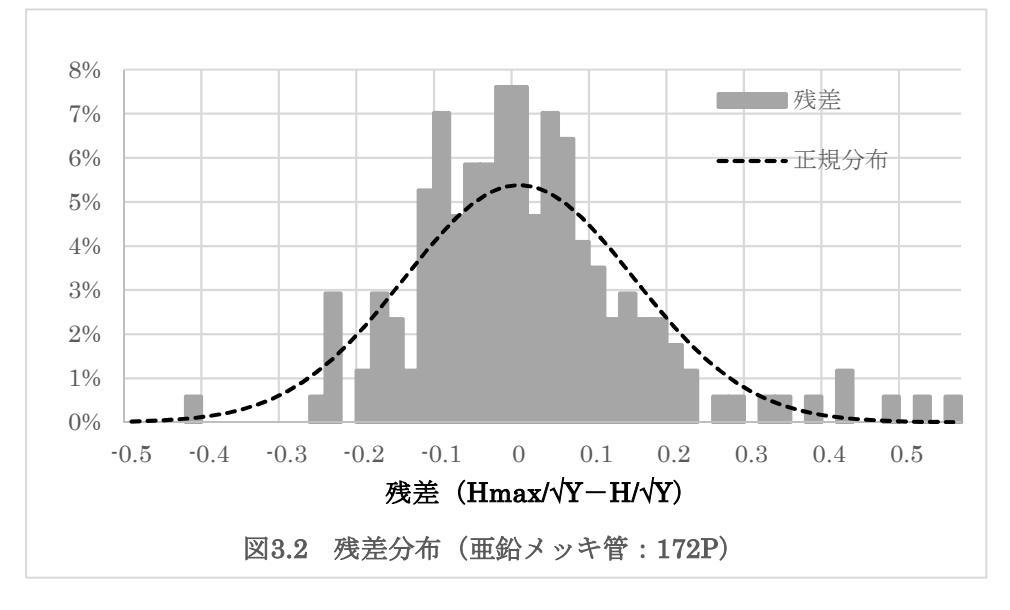
残差は、図 3.2 の棒グラフのような分布であり、ほぼ正規分布(図中破線、平均 値:0、標準偏差:0.148)に従っていることから、重回帰式の正当性が確認できる。

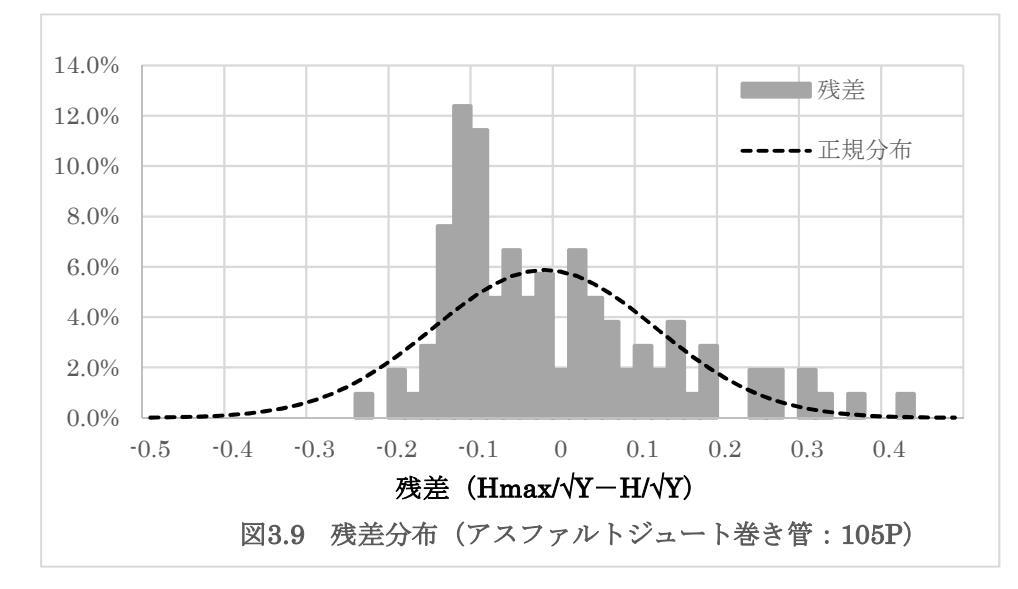
残差は、図 3.9 のような分布となるが、データが増すとより正規分布に近くなると 考えられること、また、安全サイドの考え方となることより、亜鉛メッキと同様に正 規分布(図中破線、平均値:0、標準偏差:0.136)として取扱う。

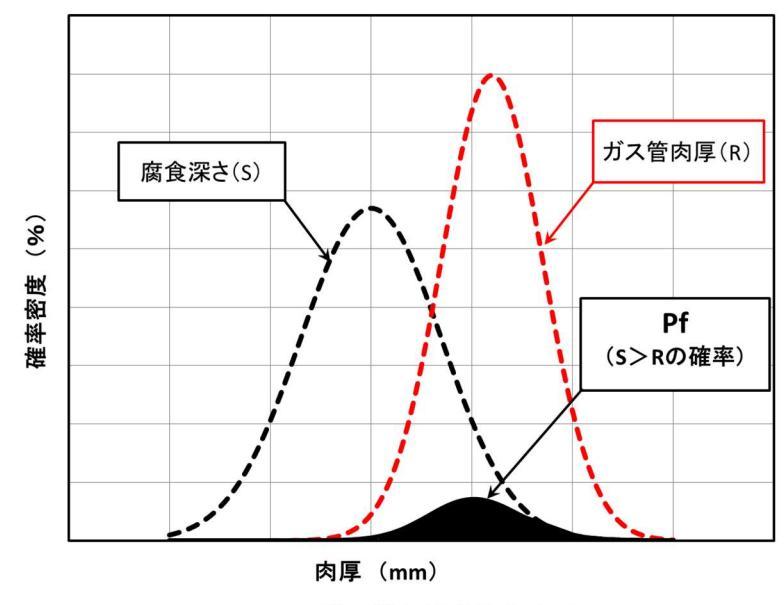
図 3.14 ガス管貫通確率(Pf)

Or:ガス管肉厚の標準偏差, Os:最大腐食深さ回帰式の標準偏差

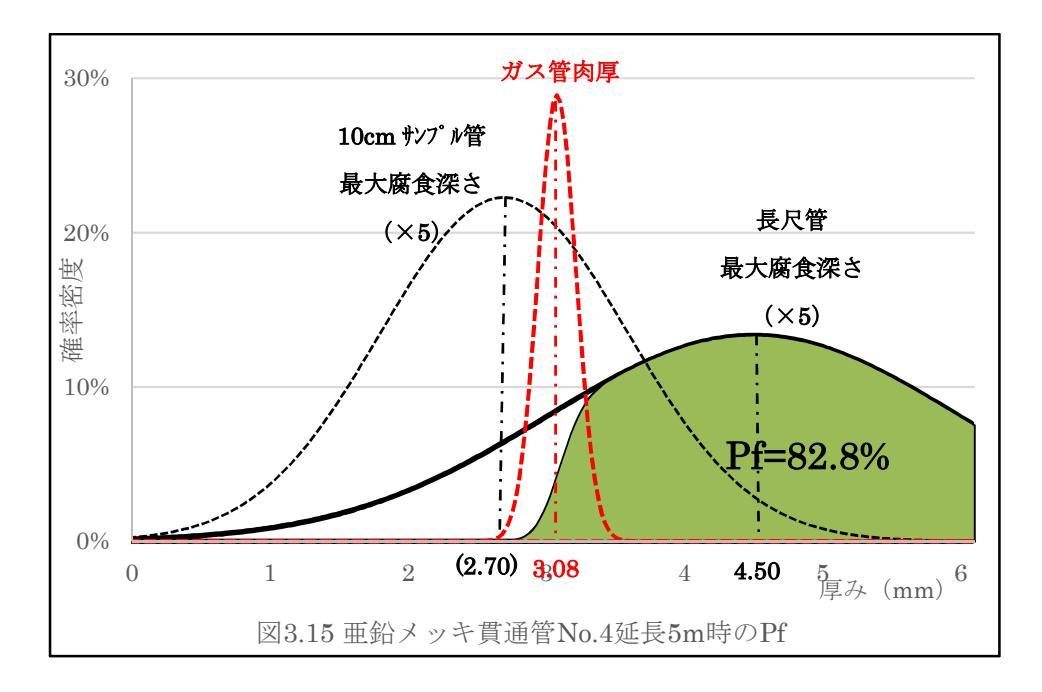
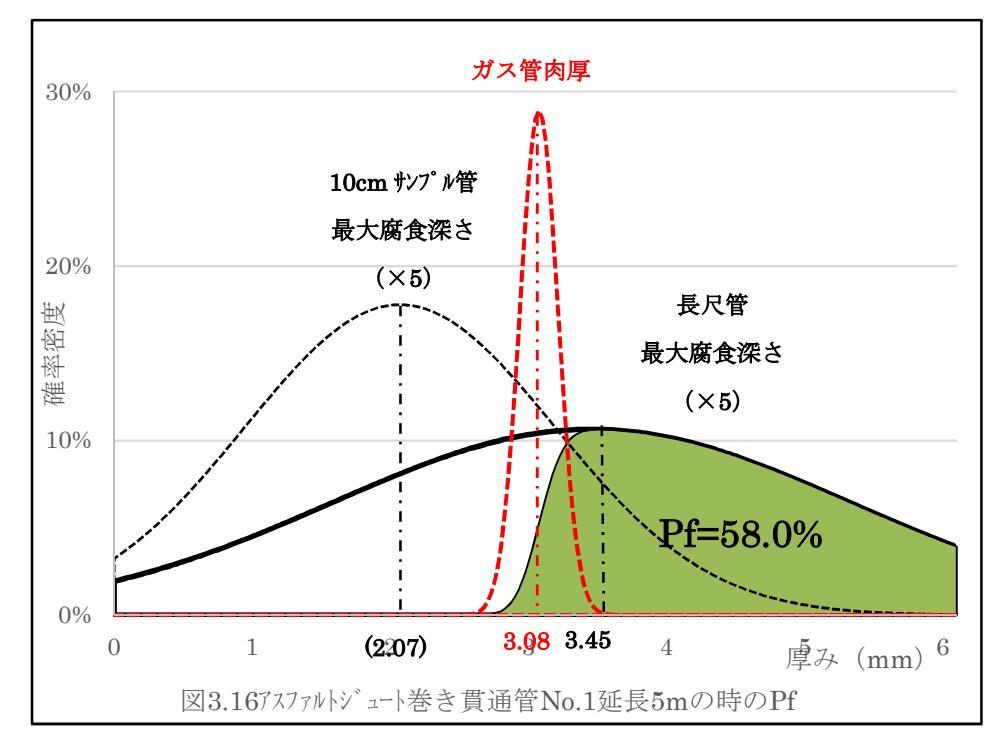
亜鉛メッキ管 No.4 及びアスファルトジュート巻き管 No.1 のガス管貫通確率イメージ 図をそれぞれ図 3.15 及び図 3.16 に示す。

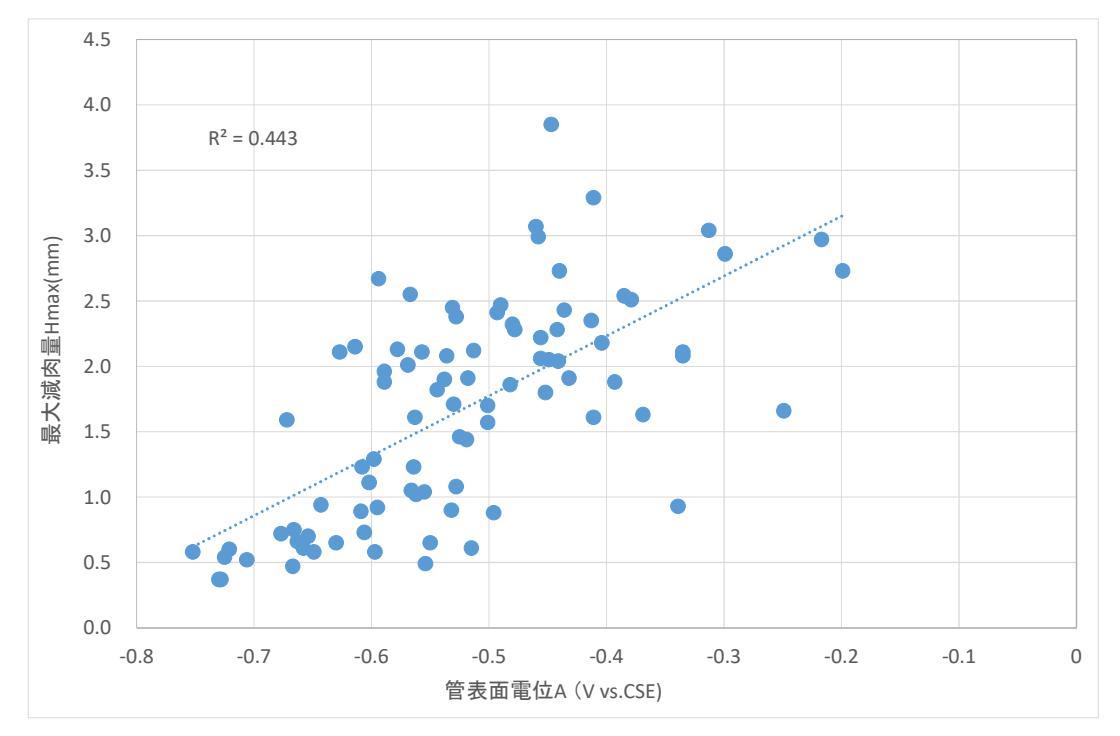
図 1.5.1 管表面電位 A と最大減肉量 H<sub>max</sub>

・腐食速度 H<sub>max</sub>/√Y との管表面電位 A との決定係数は R<sup>2</sup>=0.393 (R=0.627) であり、相関がある と判断される。

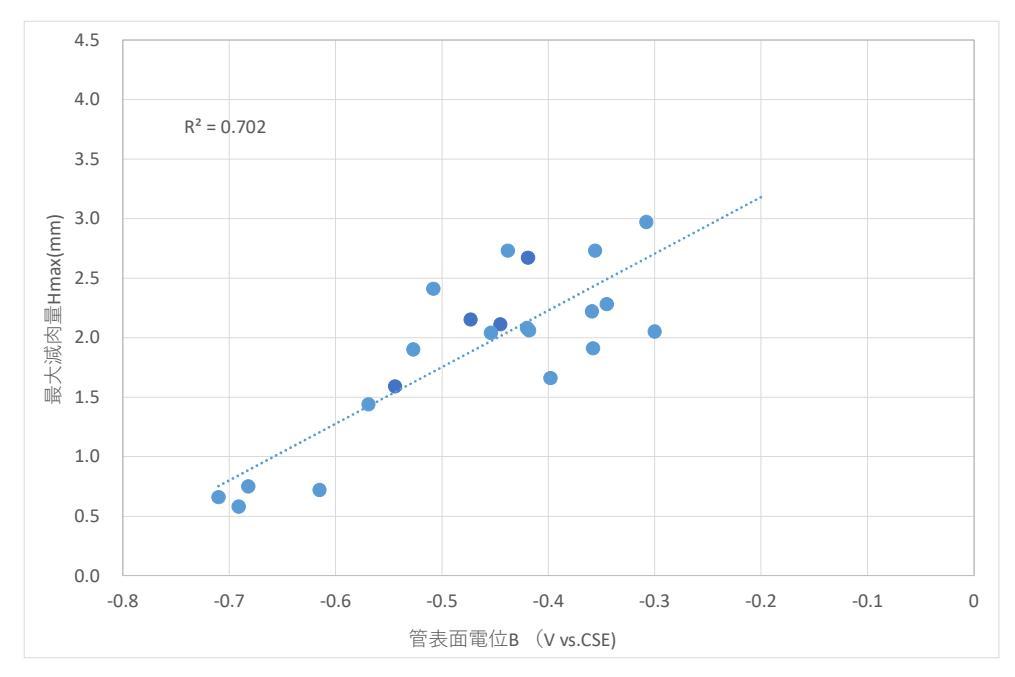
図 2.4.1 管表面電位 B と最大減肉量 H<sub>max</sub>

・腐食速度  $H_{max}/\sqrt{Y}$  との管表面電位 B との決定係数は  $R^2$ =0.668 (R=0.817) であり、強い相関が あると判断される。
