# 地方都市ガス事業天然ガス化促進対策事業 (経年埋設ガス管のリスク評価手法・基準開発事業) 報告書

平成31年3月

一般財団法人 日本ガス機器検査協会

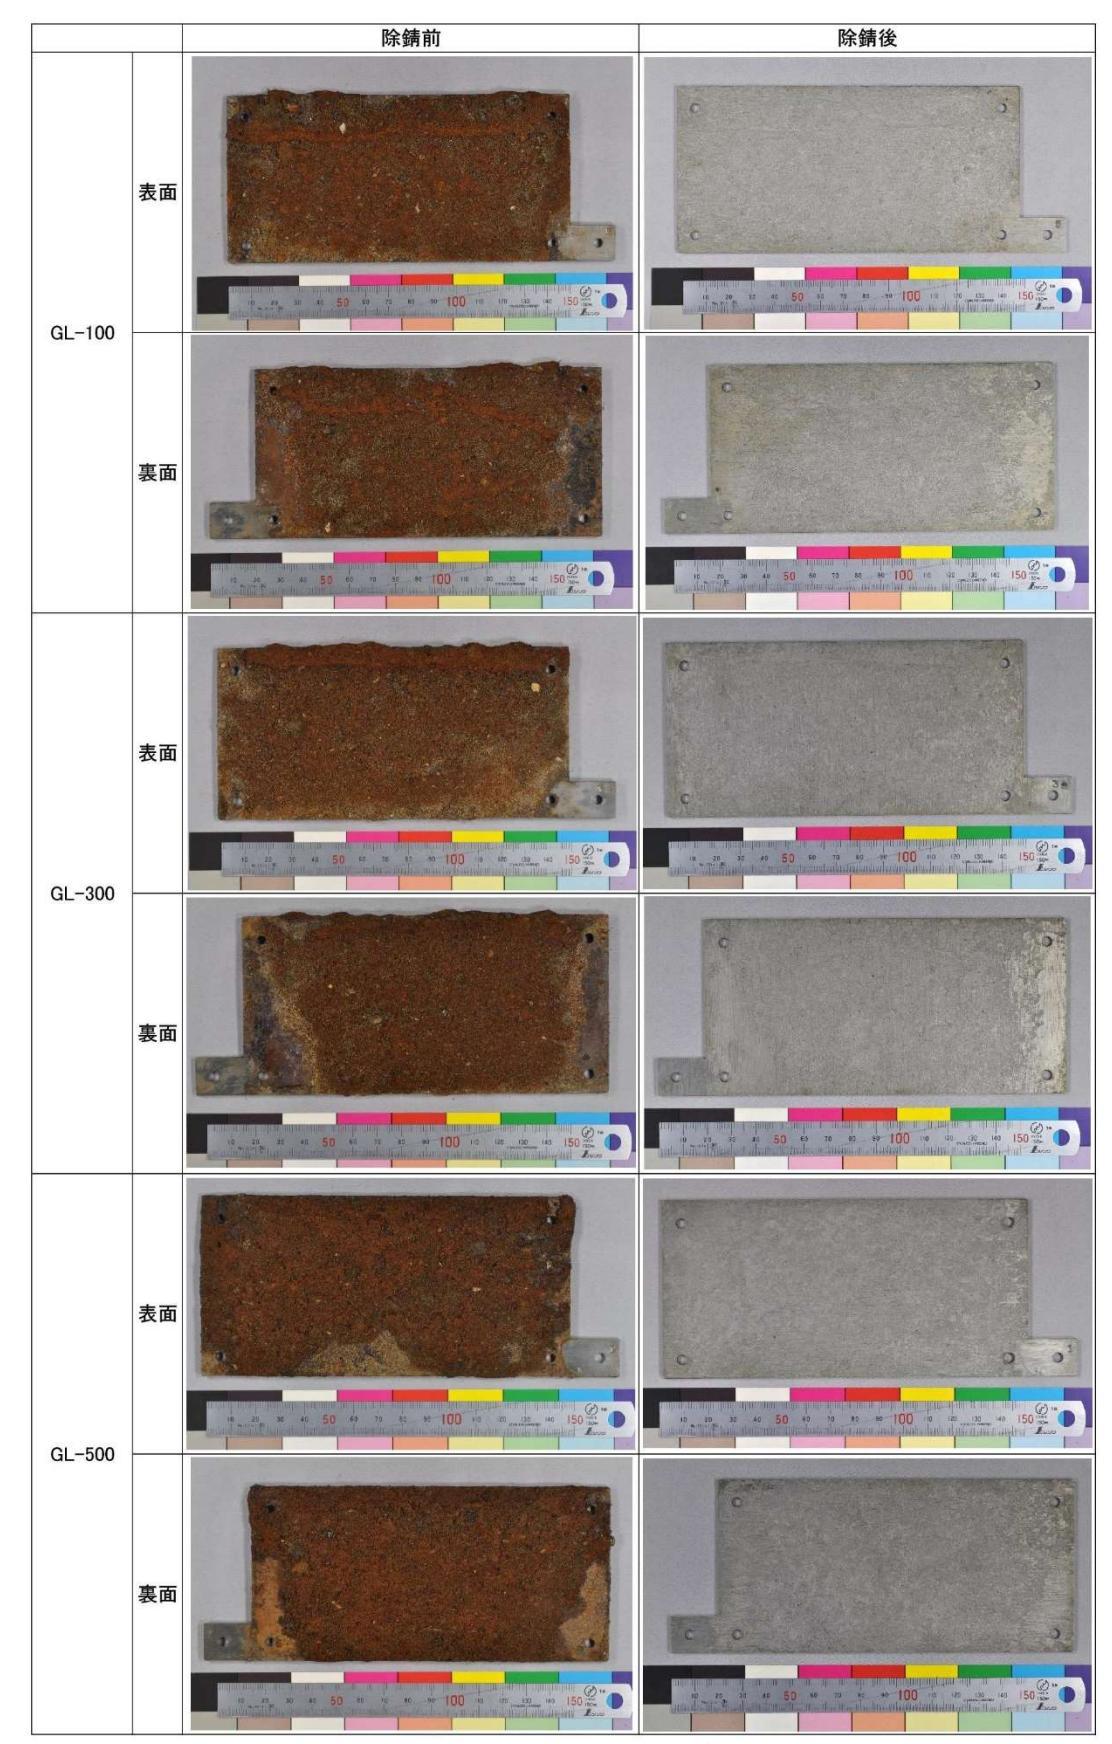
図 3.1.1 試験体外観(富津地区)

各地区で回収した試験片の外観写真(除錆前,除錆後)を図 3.1.1 から図 3.1.3 に示す。 3.1 外観調査
