平成26年度水素ネットワーク 構築導管保安技術調査 (配管材料の水素適用性調査) 調査報告書

平成27年3月

一般財団法人化学物質評価研究機構

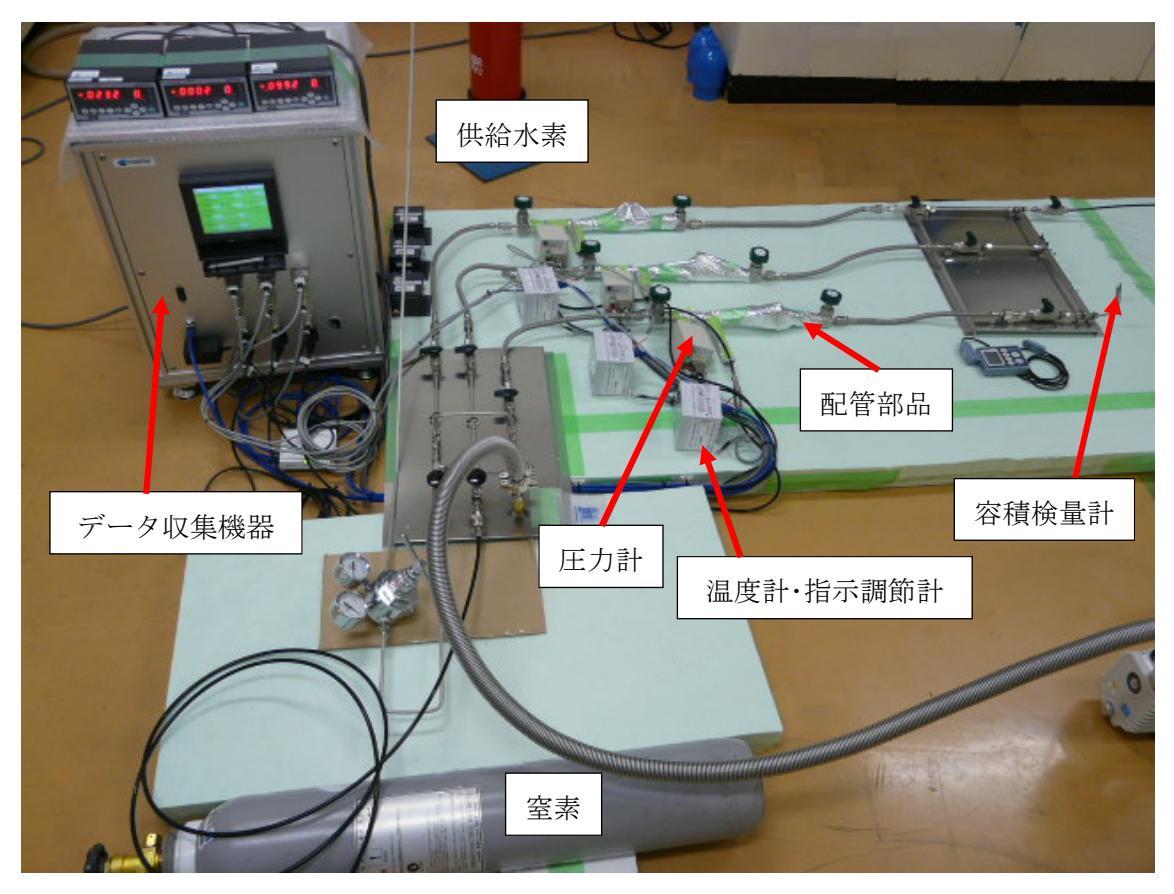
図 2-1 水素気密性試験装置

内管材料の水素気密性の評価は、供試体内に所定の圧力で水素を封入し、密閉した状態での圧力低下を計測した。水素気密性試験装置を図 2-1~3 に、水素リークディテクタを図 2-4 に示す。 配管は VCR 継手で接続し、供試体である配管部品は取り外し可能で、両端を封子バルブで閉じる 構造とした。封子バルブにはメタルダイヤフラムバルブ(以下 MDV)を用いた。装置は断熱材上 に設置し、同時に3点までの測定が可能である。試験装置、水素ガス及び窒素ガスの仕様を表 2-2~8 に示す。

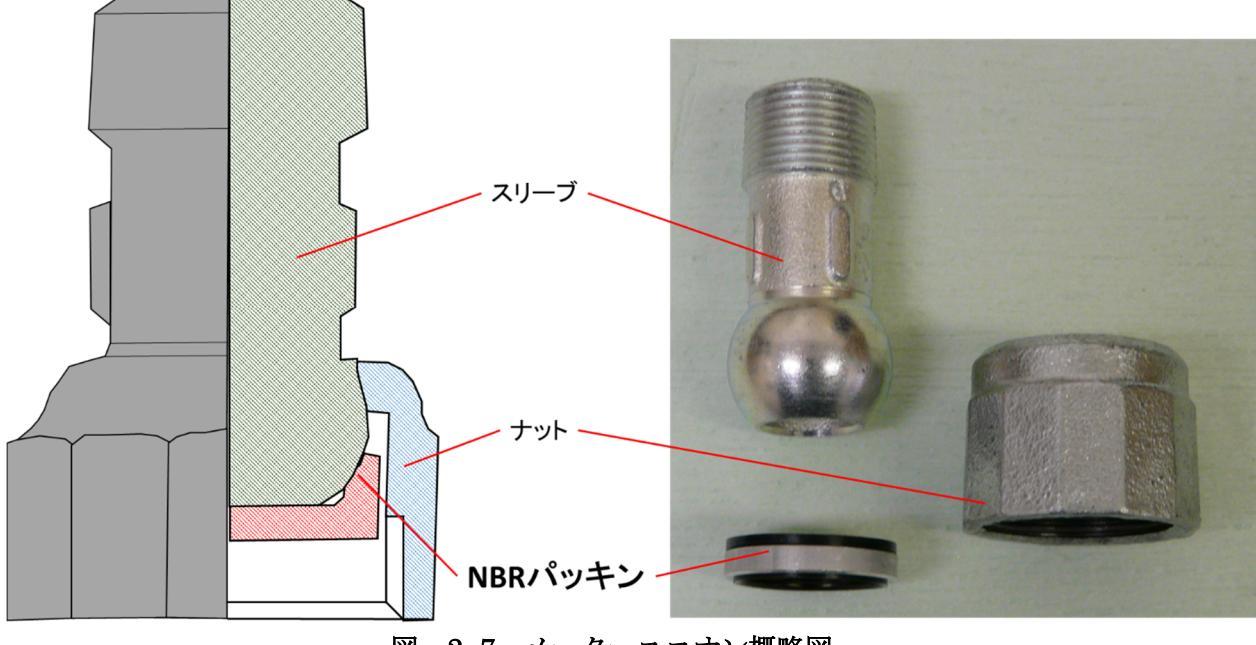
図 2-7 メーターユニオン概略図

- ※2 SUS パイプニップルを両端に接続した。SUS パイプニップルとねじ込み継手のねじシール材 を使用した。
- ※3 φ50mmの白ガス管を規定トルク(60 N·m)で組み付けた。
- ※4 スリーブの球面座に NBR パッキンを取り付けた (図 2-7)。
- ※5 フランジ部の接続にはガスケットにシール材を塗布して用いた。
- ※6 バルブを開放した状態、閉鎖した状態でそれぞれ測定した。
- ※7 配管を延長した状態、短縮した状態でそれぞれ測定した。

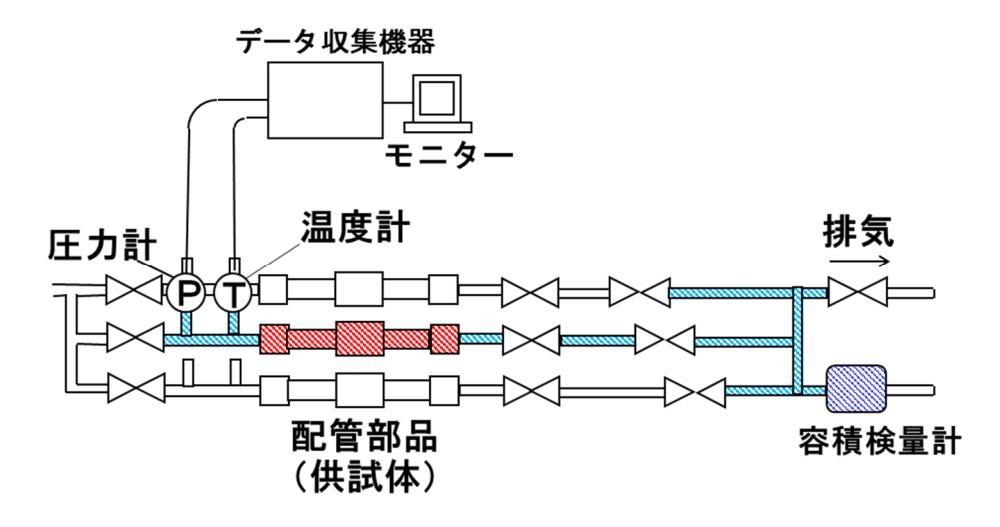
図 2-20 ST2 容積計量箇所(斜線部)

水素気密性を測定後、装置配管内を窒素ガスで置換、密封し、容積検量計を用いて配管部品の 容積を求めた。測定は検体ごとに行い、対象検体から容積検量計までのバルブのみを開けて行っ た。なお、容積には配管部品だけではなく、配管部品から容積検量計までの装置配管の容積も含 まれている(図 2-19~21)。

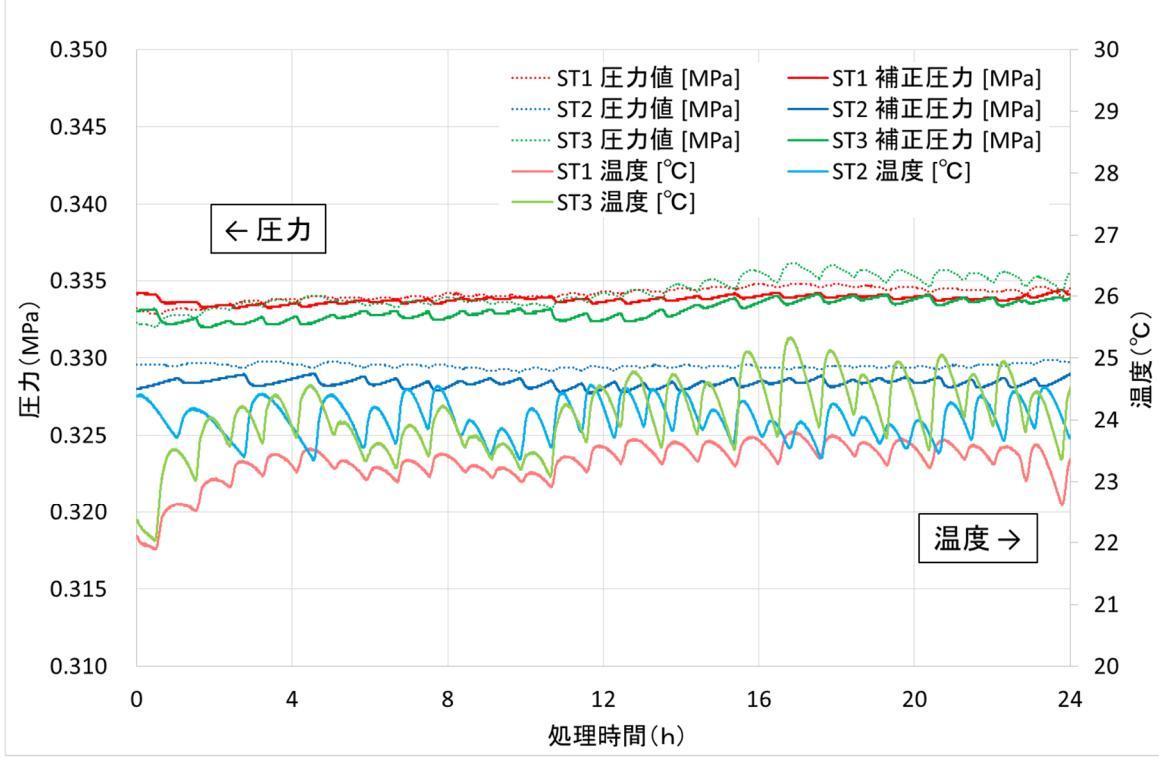
図 2-23 ねじ込み継手

各配管部品における気密性試験結果を表 2-16~19、図 2-22~37 に示す。圧力降下が認められた 配管部品についてはリークディテクタを用いて製品からのリーク箇所を特定した。

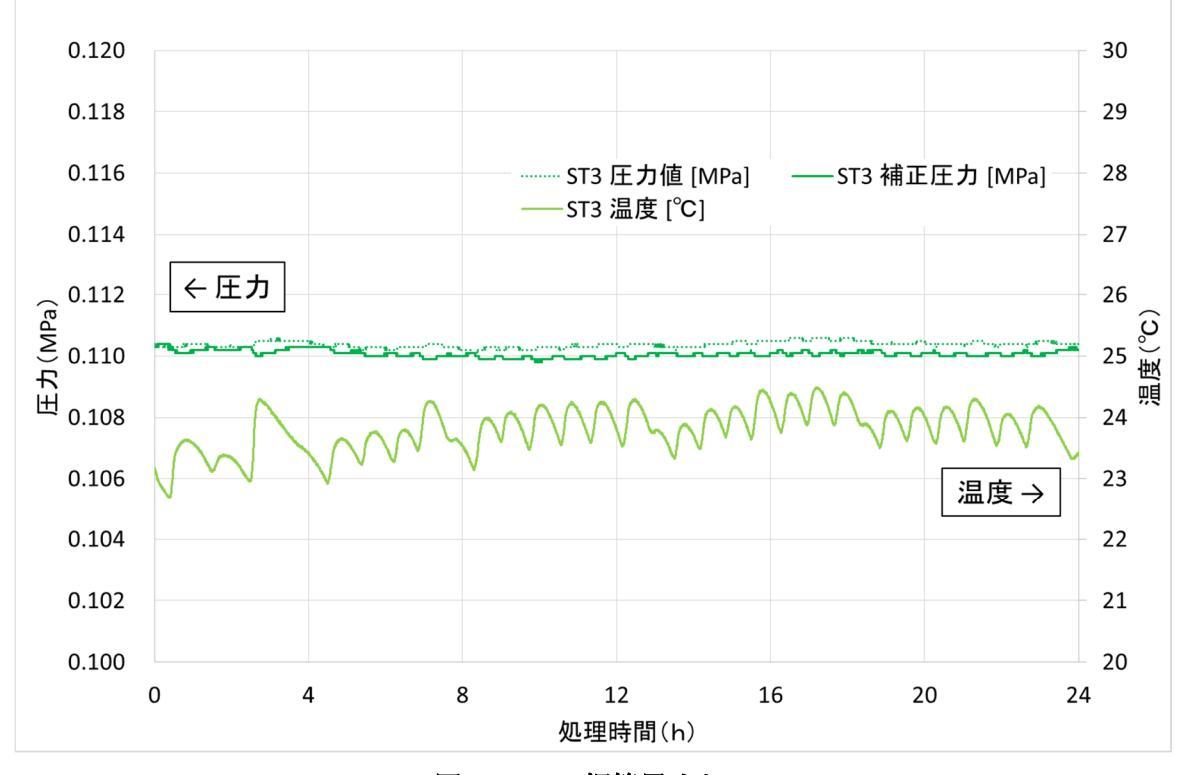
図 2-24 鋼管用サドル

鋼管用サドルは取り付け時に3 検体中2 検体 (ST1, 2) で大幅な圧力降下が確認されたため、 測定を中止した。大幅な圧力降下が確認されなかった1 検体 (ST3) については測定を行ったが、 圧力降下は認められなかった。ST1,2 についてリークディテクタを用いて確認を行ったところ、 検体の装置側への接続配管からリークが認められた(図 2-38)。当該接続部はねじシール材を使用 し、さらに隙間をシリコーン系シーリング材で埋めている。

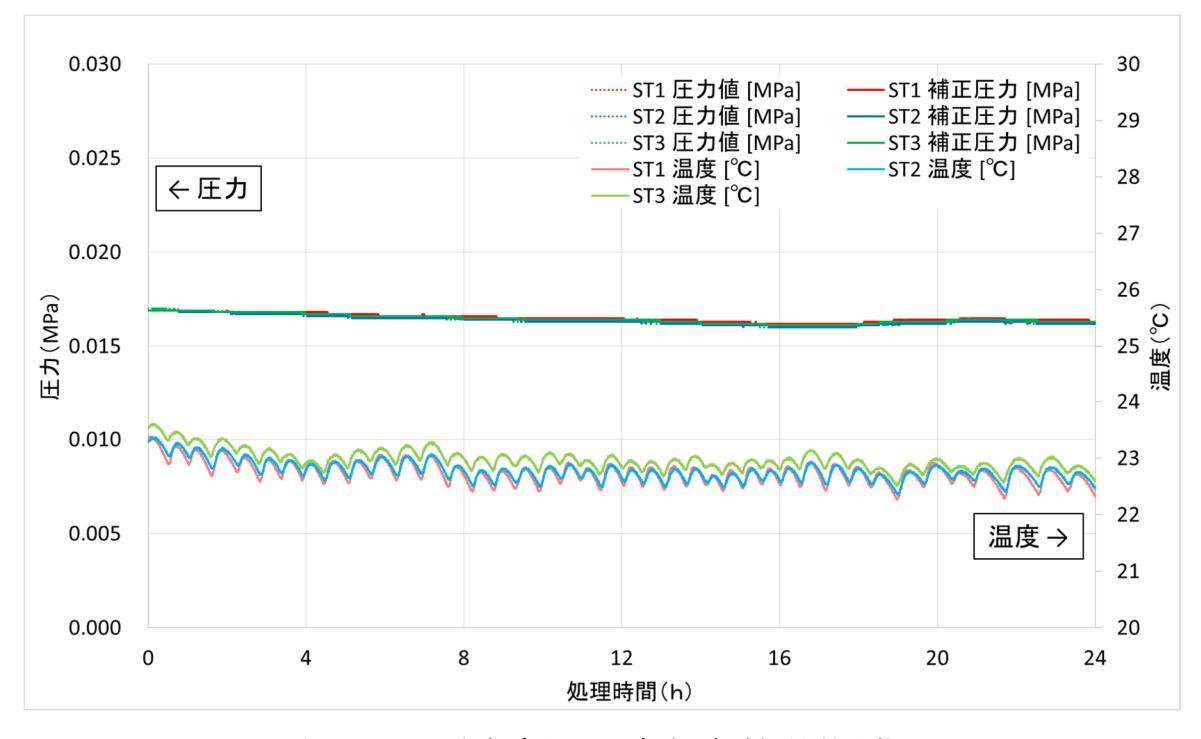
図 2-30 緊急遮断バルブ (バネ式) 開放状態

緊急遮断バルブ(バネ式)開放・閉鎖いずれの場合においても、圧力降下が見られ、不合格判 定となった。リークディテクタを用いてリーク箇所を確認したところ、バルブ開閉のコック部(コ ック部のキャップ内)にて10 ppm 以上の水素反応を確認した(図 2-39)。

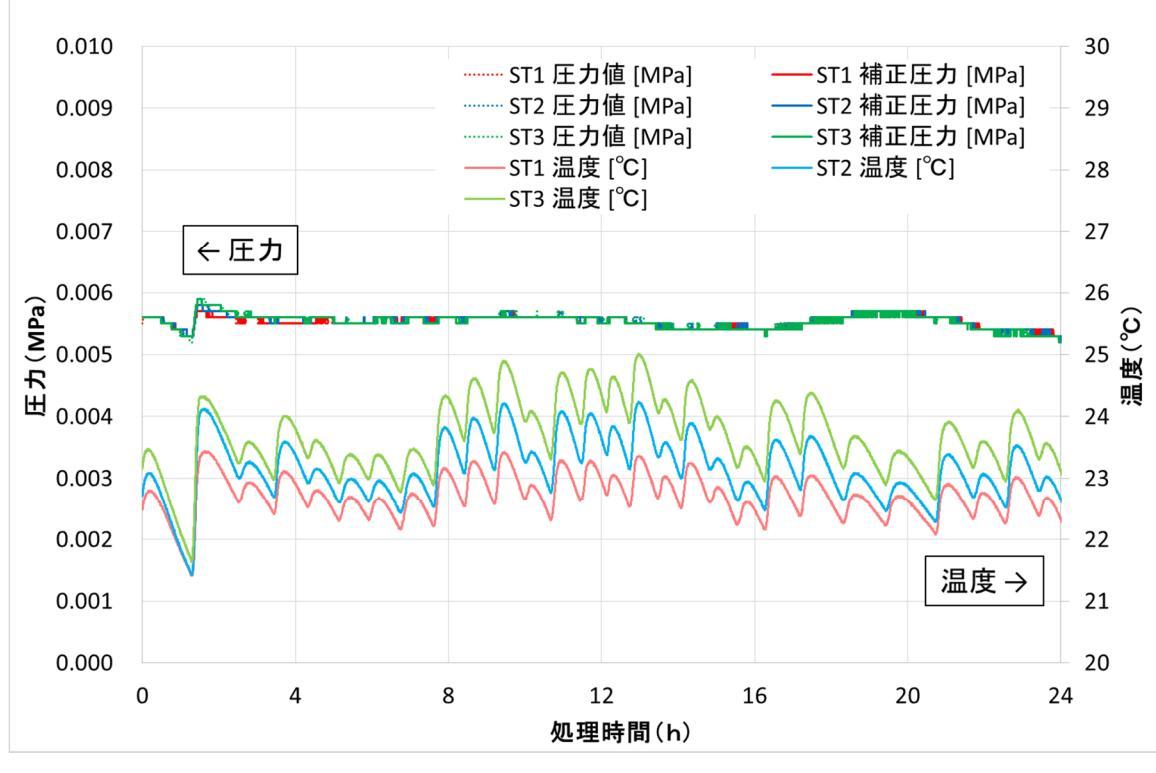
図 2-34 ボールスライドジョイント 延長状態

ボールスライドジョイントの延長状態で圧力降下が見られ、不合格となった。リークディテク タを用いてリーク箇所を確認したところ、継ぎ目部(図 2-40)で 0.5 ppm のわずかな水素反応を 確認した。

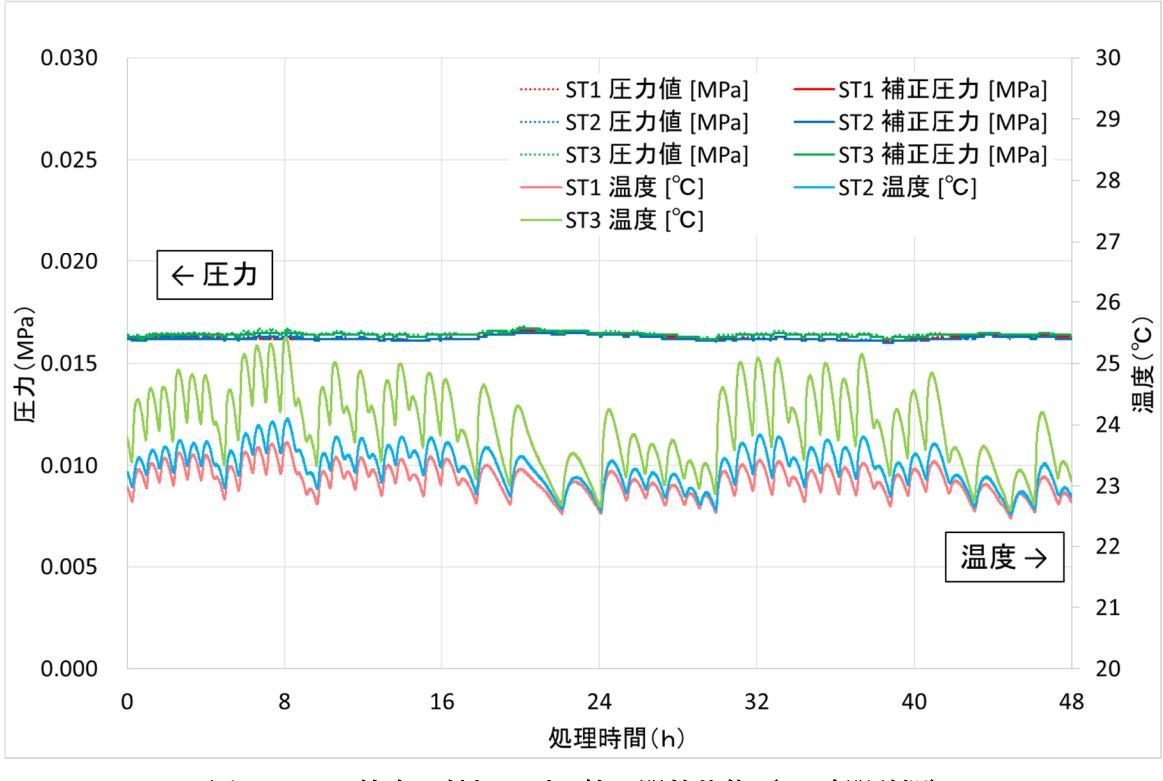
図 2-41 検査口付ねじガス栓 開放状態(48時間計測)

検査ロ付ねじガス栓 開放状態において 48 時間計測した結果を表 2-20 及び図 2-41 に示す。48 時間計測結果では、計測中に多少の圧力変動があるものの、安定しており、48 時間経過時点でも 圧力変動は圧力精度範囲内であった。

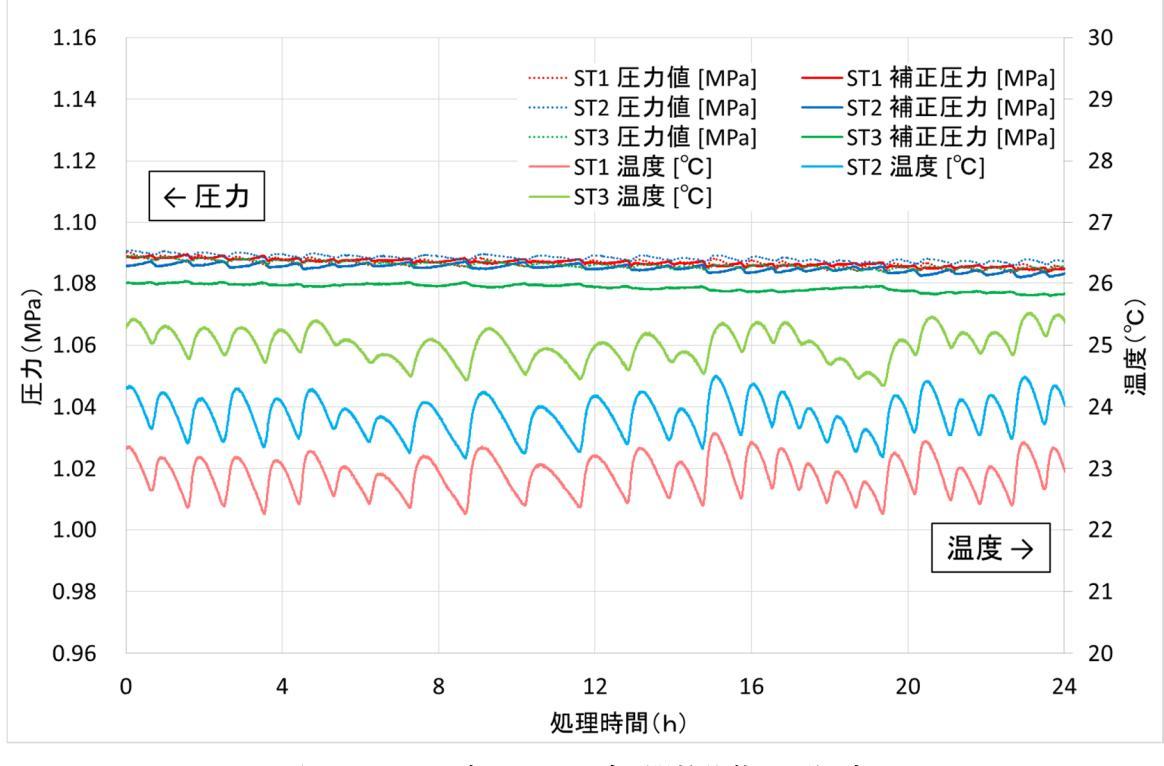
図 2-42 ボールバルブ 開放状態 再測定

ボールバルブ 開放状態において、日をあらためて再測定した結果を表 2-21 及び図 2-42 に示 す。1回目と2回目の結果を比較すると、測定雰囲気温度は異なるものの、補正圧力変化に大き な違いは認められなかった。

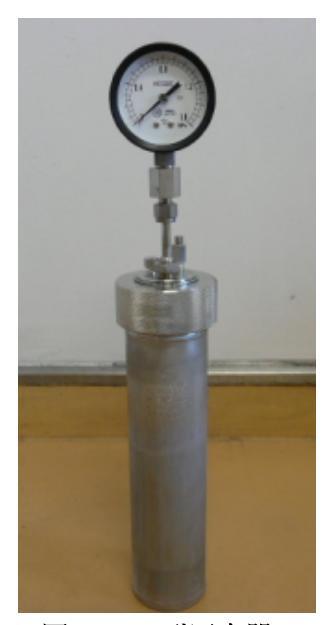
図 3-1 耐圧容器

5種の材料について、耐圧容器を用いて最大80日間水素曝露を行った(図 3-1,2)。全材料共通の曝露条件を表3-2に、材料ごとに定めた曝露圧力及び曝露後の評価項目を表3-3,4に示す。 曝露温度は経年劣化を加速させるために通常の使用時より高い温度とする必要があるが、通常の使用温度では起こりえない劣化を引き起こさないよう、曝露温度は表3-3に示す各材料の耐熱温度よりも低い温度とした。曝露圧力は各配管部品の耐用圧力の1.1倍以上とした。

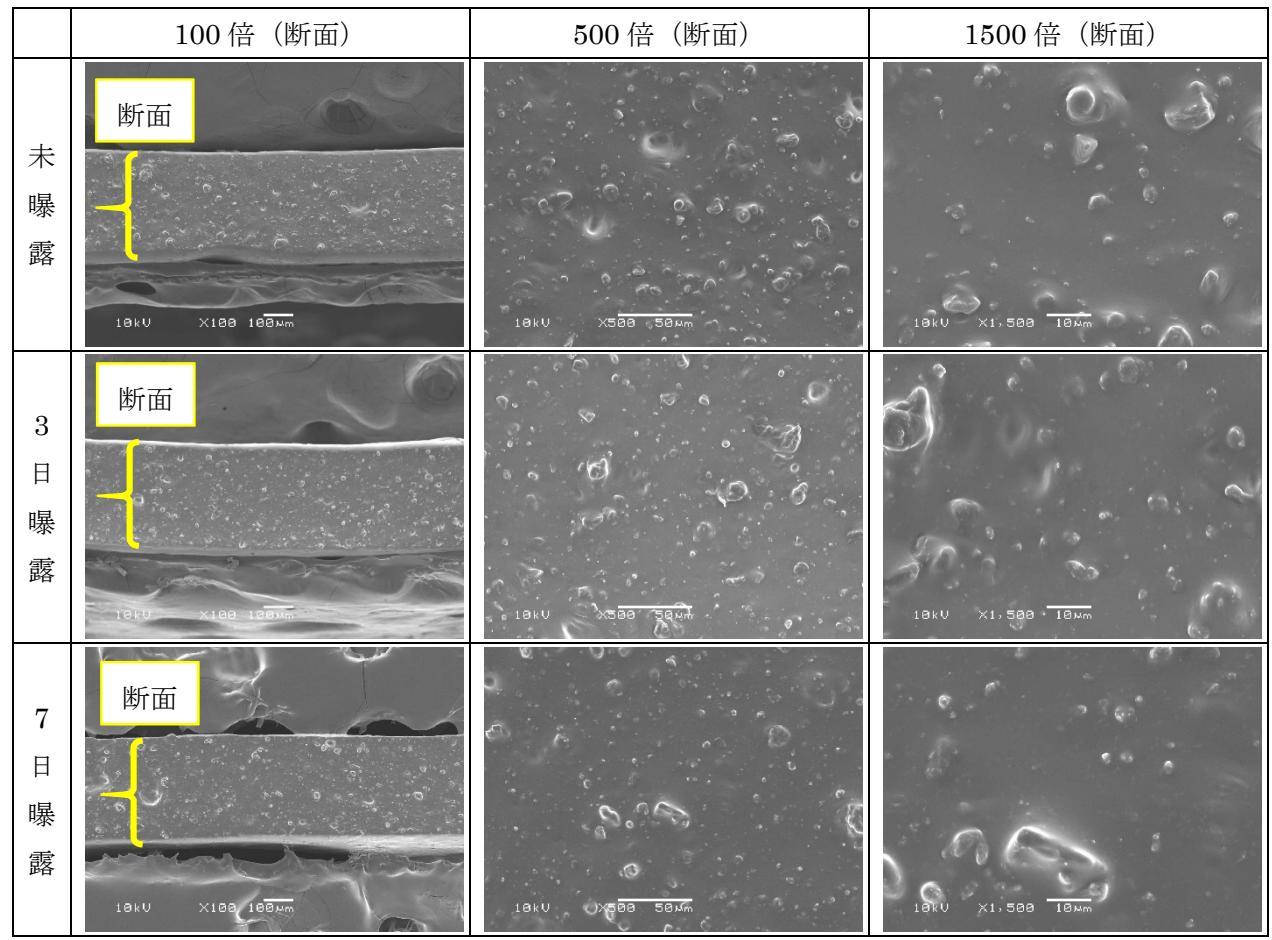
図 3-5 シリコーン系シール材断面の SEM 像(1)

- (1) 目視で試料外観に変形・変色等の異状は認められなかった。
- (2) 図 3-5,6 に SEM 像を示す。水素曝露によって生じる特徴的なブリスタの発生など、異状は 認められなかった。

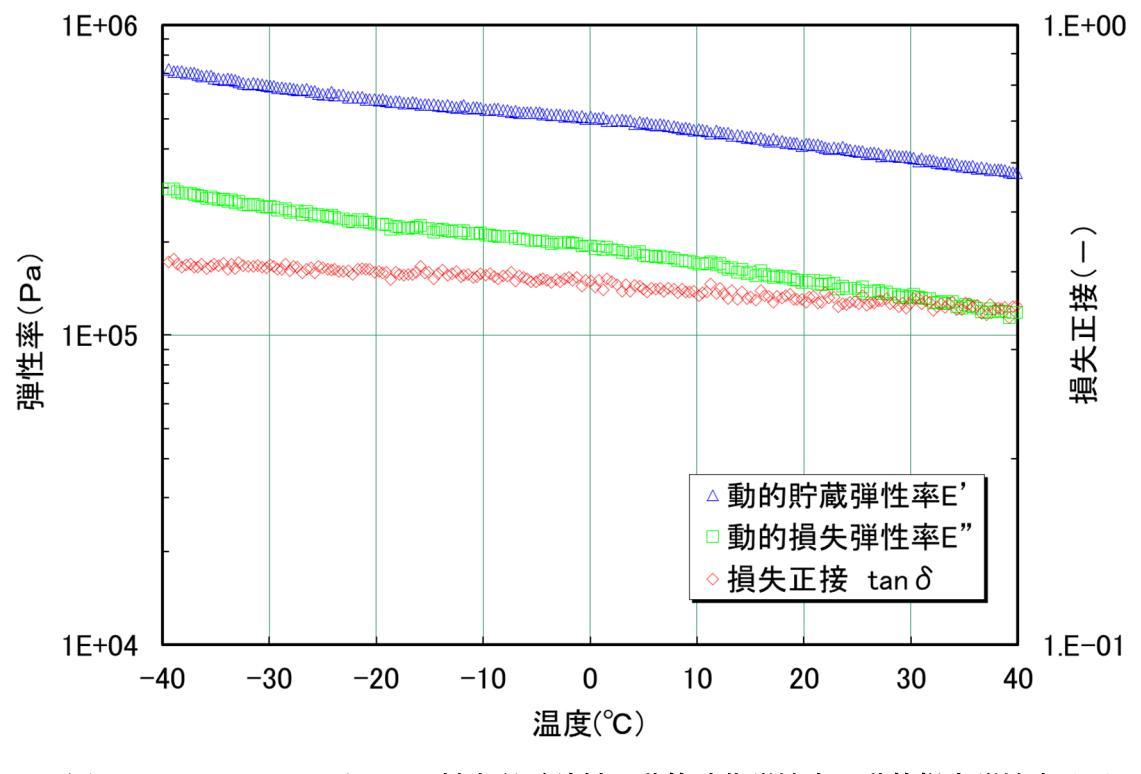
図 3-8 シリコーン系シール材未曝露試料の動的貯蔵弾性率,動的損失弾性率及び 損失正接の温度依存性

- (1) 図 3-8 に未曝露試料の動的貯蔵弾性率、動的損失弾性率及び損失正接の温度依存性を、 図 3-9 に曝露時間における貯蔵弾性率の変化を示す。
- (2) -40℃~40℃の範囲において、動的貯蔵弾性率、動的損失弾性率及び損失正接のピークは 認められなかった。
- (3) そこで、曝露時間ごとの室温(23℃)における貯蔵弾性率 E'をプロットし、水素曝露による影響の有無を確認した。
- (4) 曝露日数の経過に伴い、わずかな貯蔵弾性率の増加が認められたが、曝露時間と貯蔵弾性 率で明瞭な相関性は認められなかった(図 3-10)。

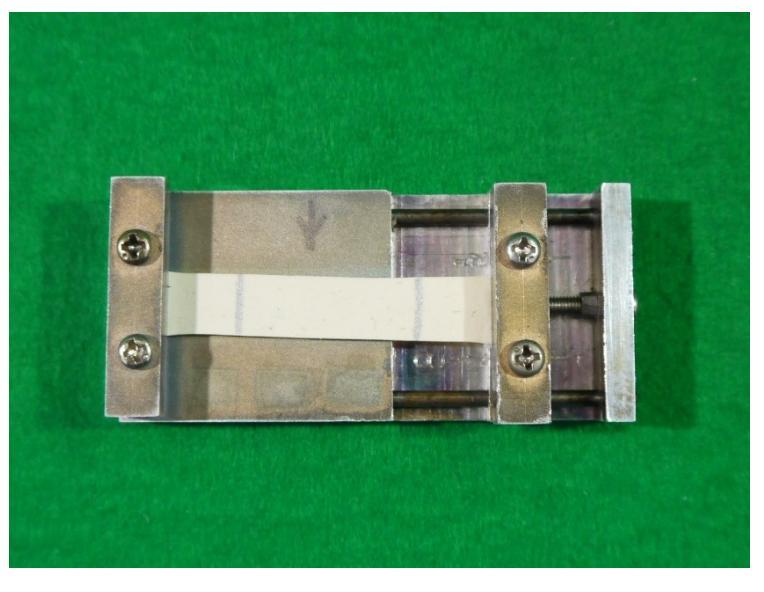
図 3-11 永久伸び試験状況

ジグを用いて試験片を伸長した状態で水素曝露を行った(図 3-11)。その後ジグから取り外し、23±2℃の大気圧下で 30 分間静置して標線距離をノギスで読み取った。

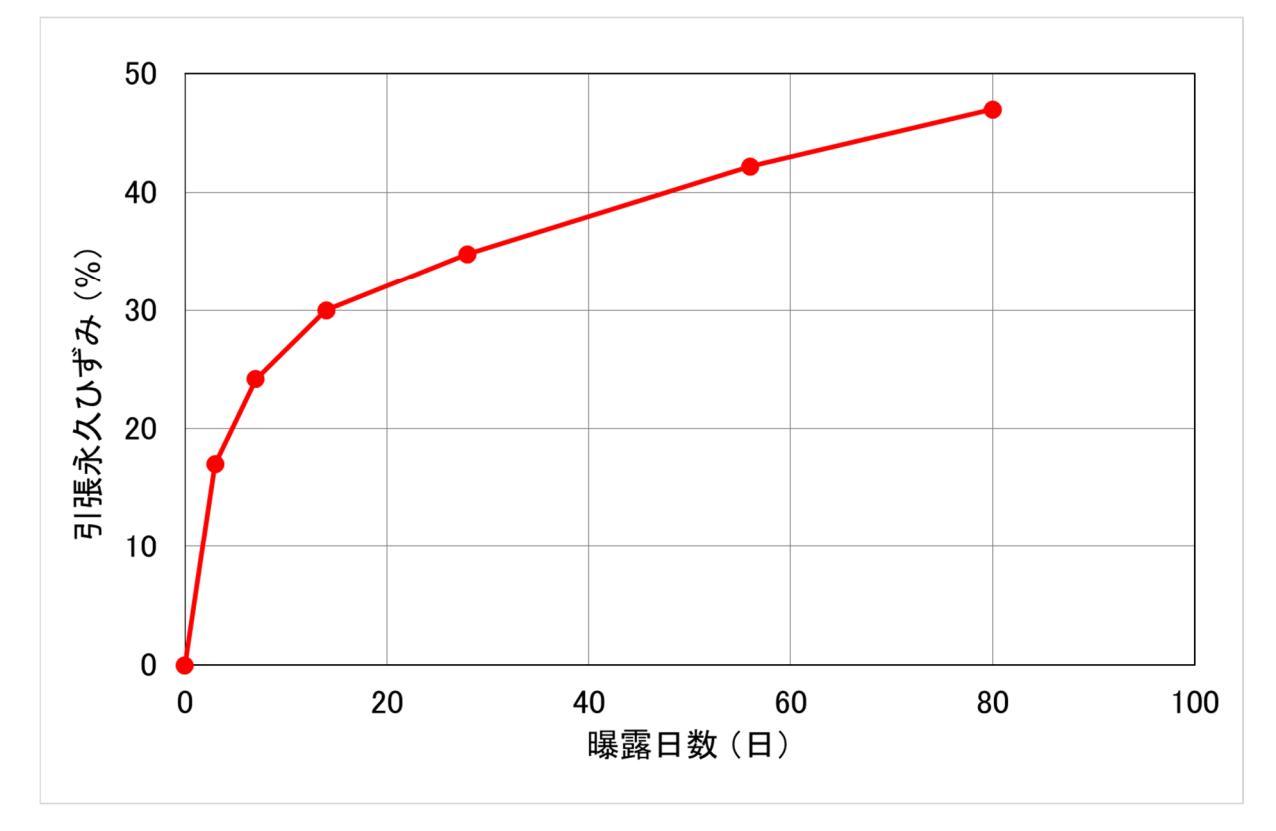
図 3-12 水素曝露によるねじシール材の引張永久ひずみへの影響

(1) 曝露日数と永久伸びの関係を図 3-12 に示す。曝露日数の経過に伴い、高分子鎖の 緩和現象によって生じる引張永久ひずみは、増加傾向を示した。

本調査で選定した劣化パラメータを表 3-13 に示す。今回対象とした材料のうち、エポキシ樹 脂および PTFE においては経時に伴う明瞭な劣化現象が確認されなかったことから、内管とし て通常期待される耐用年数においては、環境温度による劣化は顕著に起こりえないものと推察 される。これに対し、シリコーン系シール材、グリース、NBR パッキンについては、経時に伴 ってそれぞれの評価項目に変化が認められた。シリコーン系シール材、NBR パッキンは、シー ル性との関係性が強いとされている永久ひずみ測定が適切であり、グリースにおいては、より明 瞭な変化が認められた粘度測定が劣化パラメータとして適切であることを確認した。

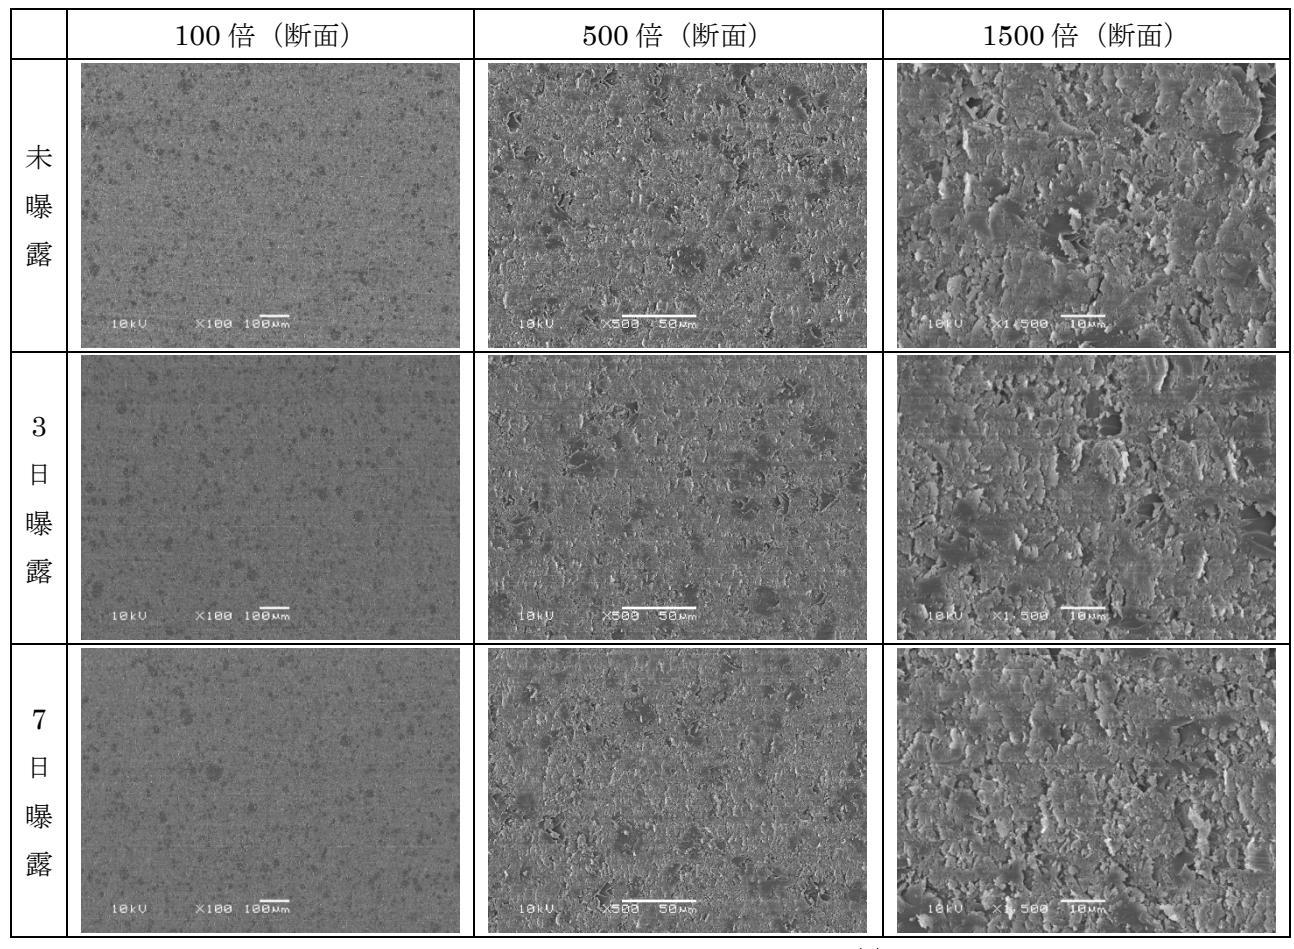
図 3-14 エポキシ樹脂断面の SEM 像 (1)

- (1) 目視で試料外観に変形・変色等の異状は認められなかった。
- (2) 図 3-14, 15 に SEM 像を示す。水素曝露によって生じる特徴的なブリスタの発生など、 異状は認められなかった。

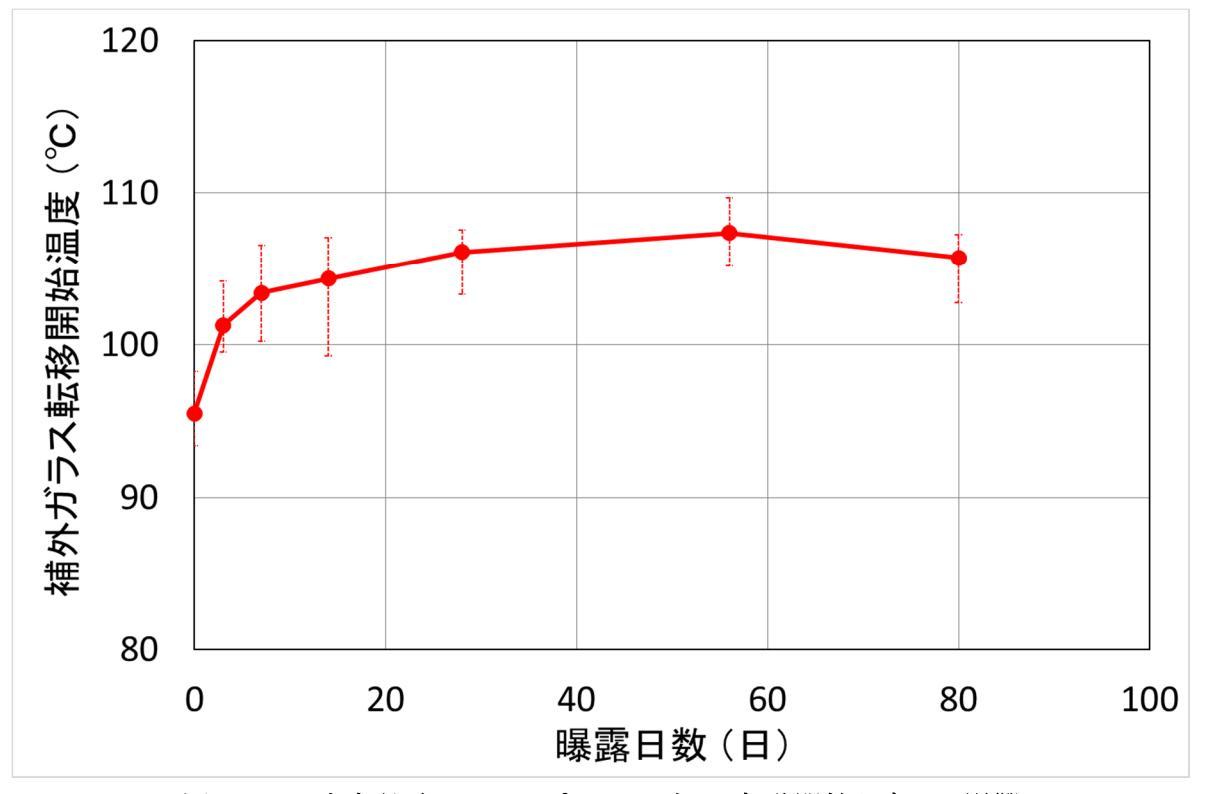
- (1) ガラス転移温度測定結果(補外ガラス転移開始温度 T_{ig} 及び補外ガラス転移終了温度 T_{eg}) を表 3-5 に、水素曝露時間と補外ガラス転移開始温度 T_{ig}の関係を図 3-17 に示す。
- (2) 水素曝露初期に補外ガラス転移開始温度 T_{ig} が上昇するが、曝露 28 日以降で大きな変化 (上昇) 認められなかった。

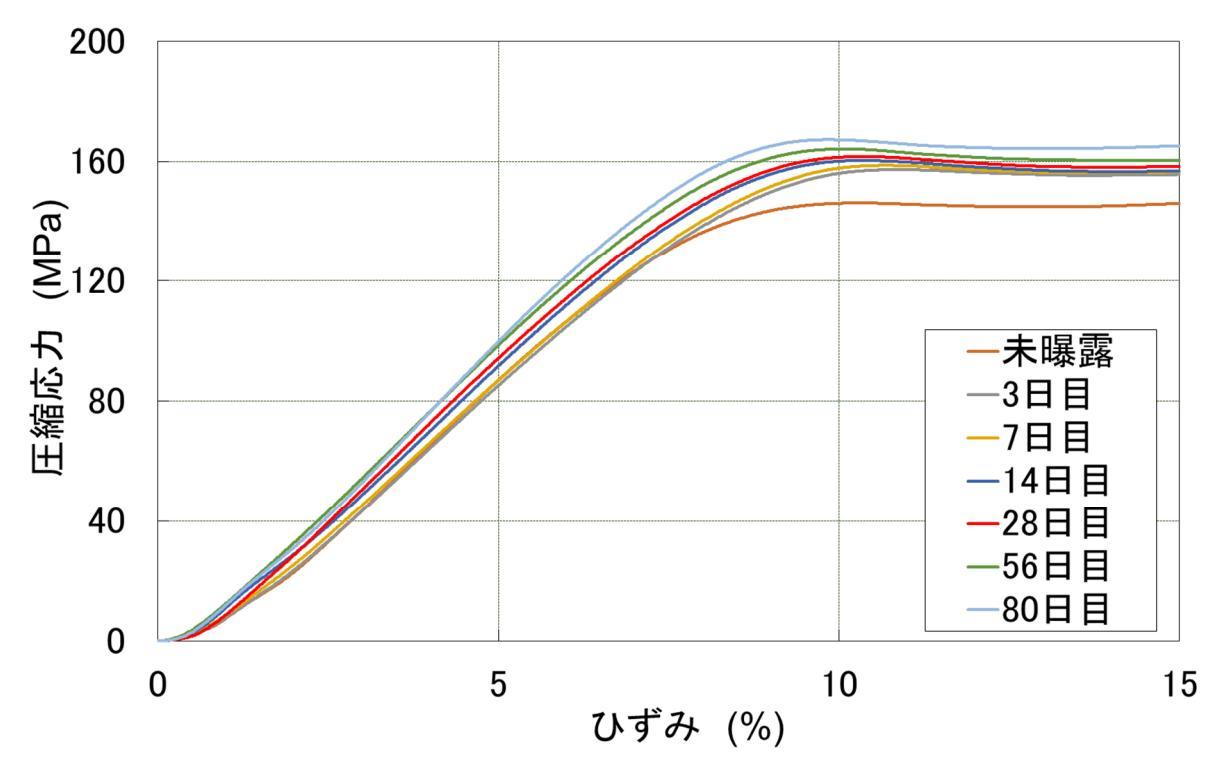
図 3-20 エポキシ樹脂の圧縮応力--ひずみ曲線

- (1) 表 3-6 にエポキシ樹脂圧縮試験結果(圧縮弾性率,圧縮降伏応力及び圧縮降伏ひずみ) を、各水素曝露日数の圧縮応力-ひずみ曲線を図 3-20 に、水素曝露日数と圧縮弾性率の 関係を図 3-21、圧縮応力の関係を図 3-22、圧縮降伏ひずみの関係を図 3-23 に示す。
- (2) 水素曝露によって圧縮降伏ひずみに大きな変化は見られないものの、圧縮降伏応力及び 圧縮弾性率は増加する傾向を示した。
- (3) いずれの結果においても、シール性能を保持する上で重要な機械的強度は低下していないため、水素曝露による明瞭な劣化現象は認められなかった。

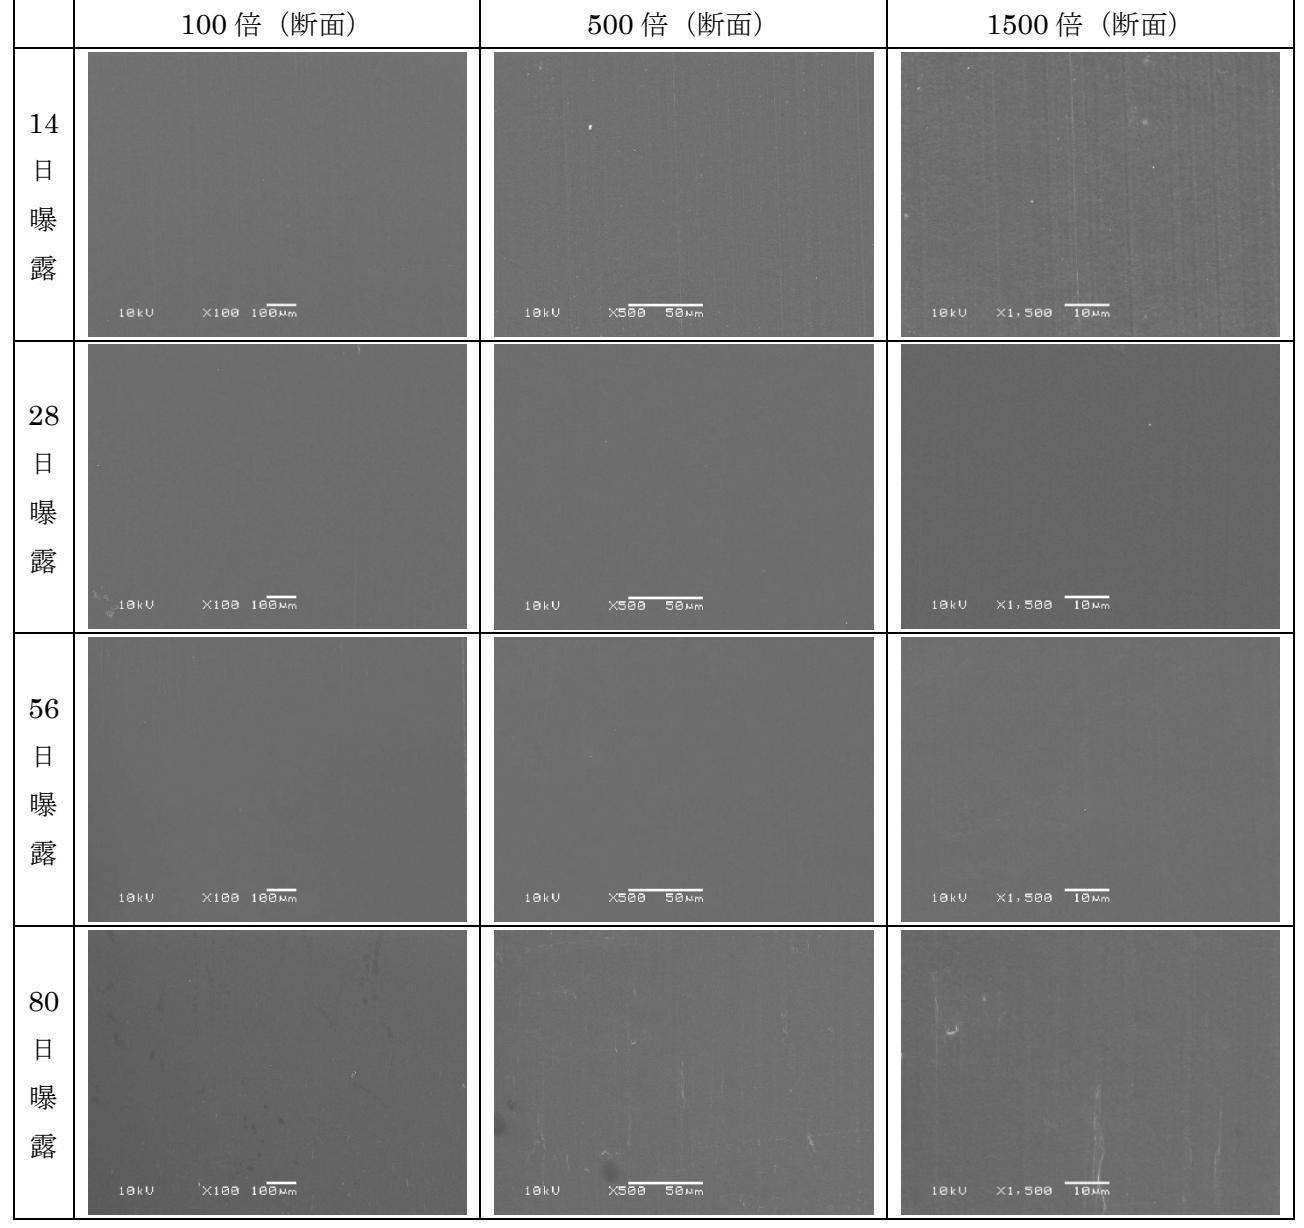
図 3-26 PTFE 断面の SEM 像 (2)

- (1) 目視で試料外観に変形・変色等の異状は認められなかった。
- (2) 図 3-25, 26 に PTFE 断面の SEM 像を示す。水素曝露によって生じる特徴的なブリスタの発生など、異状は認められなかった。

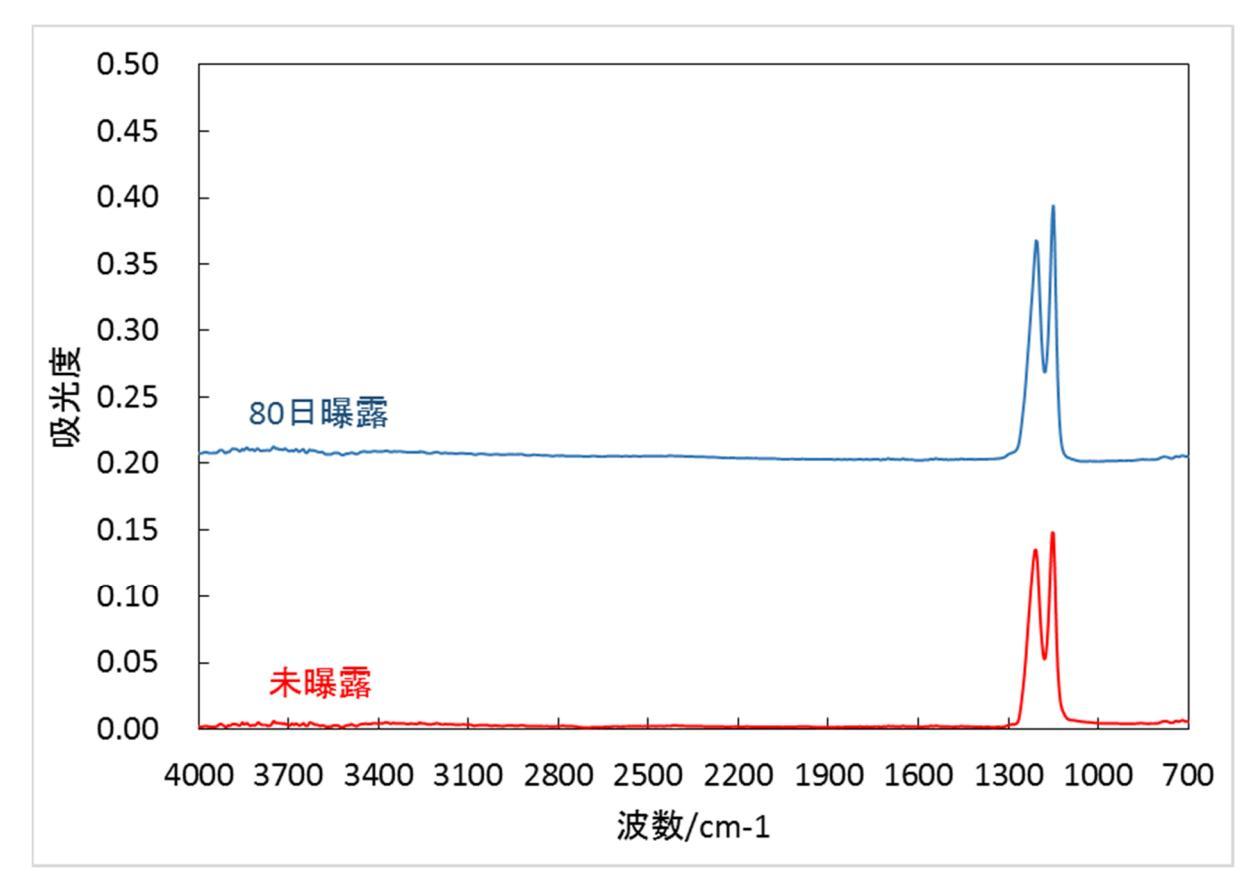
図 3-27 PTFE 表面の IR スペクトル

(1) PTFE 表面及び断面の IR スペクトルを図 3-27, 28 に示す。

(2) 未曝露試料と比較して 80 日曝露後の試料表面及び断面の IR スペクトルに大きな変化が なく、水素曝露による化学構造への影響は認められなかった。

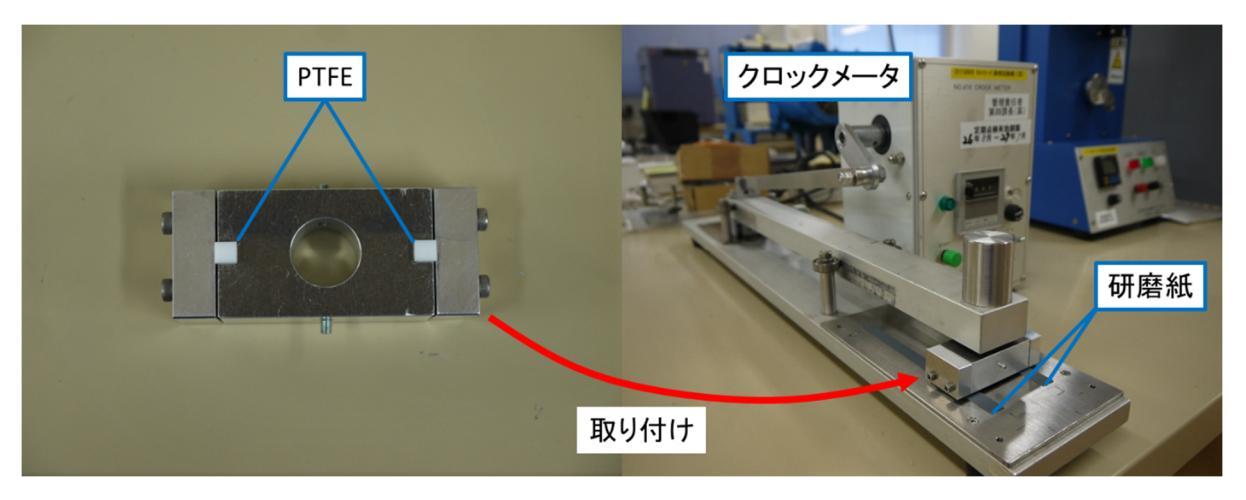
図 3-29 クロックメータ及び試験状況

クロックメーターに組み付けたジグに試験片を取り付け、固定した研磨紙に一定荷重で押し 付けながら試験片を前後に移動することで、試験片を摩耗させた(図 3-29)。試験前後の質量変 化から摩耗減量を求めた。

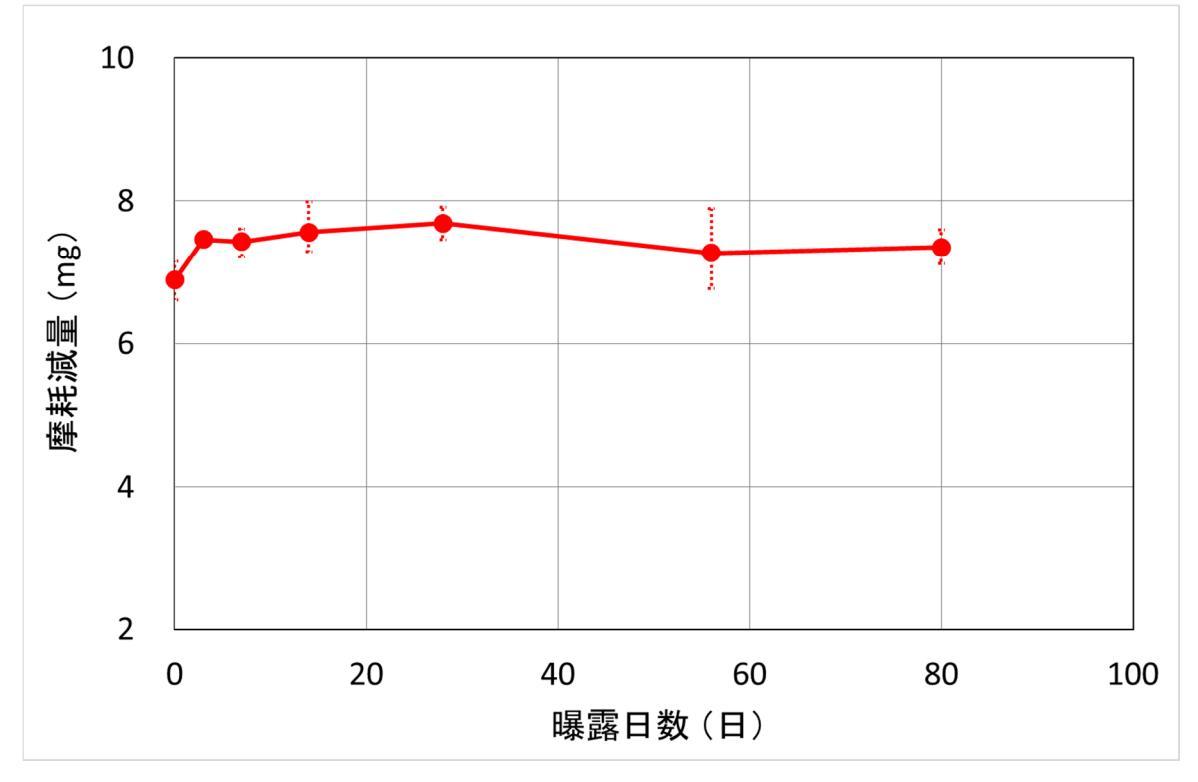
図 3-30 水素曝露による PTFE 摩耗減量のへの影響

- (1) 摩耗試験結果を表 3-7 に、摩耗減量と水素曝露日数の関係をプロットしたものを図 3-30 に示す。
- (2) いずれの条件においても摩耗減量に大きな差異は認められず、水素曝露は耐摩耗性に 大きく影響を及ぼさないことが判明した。

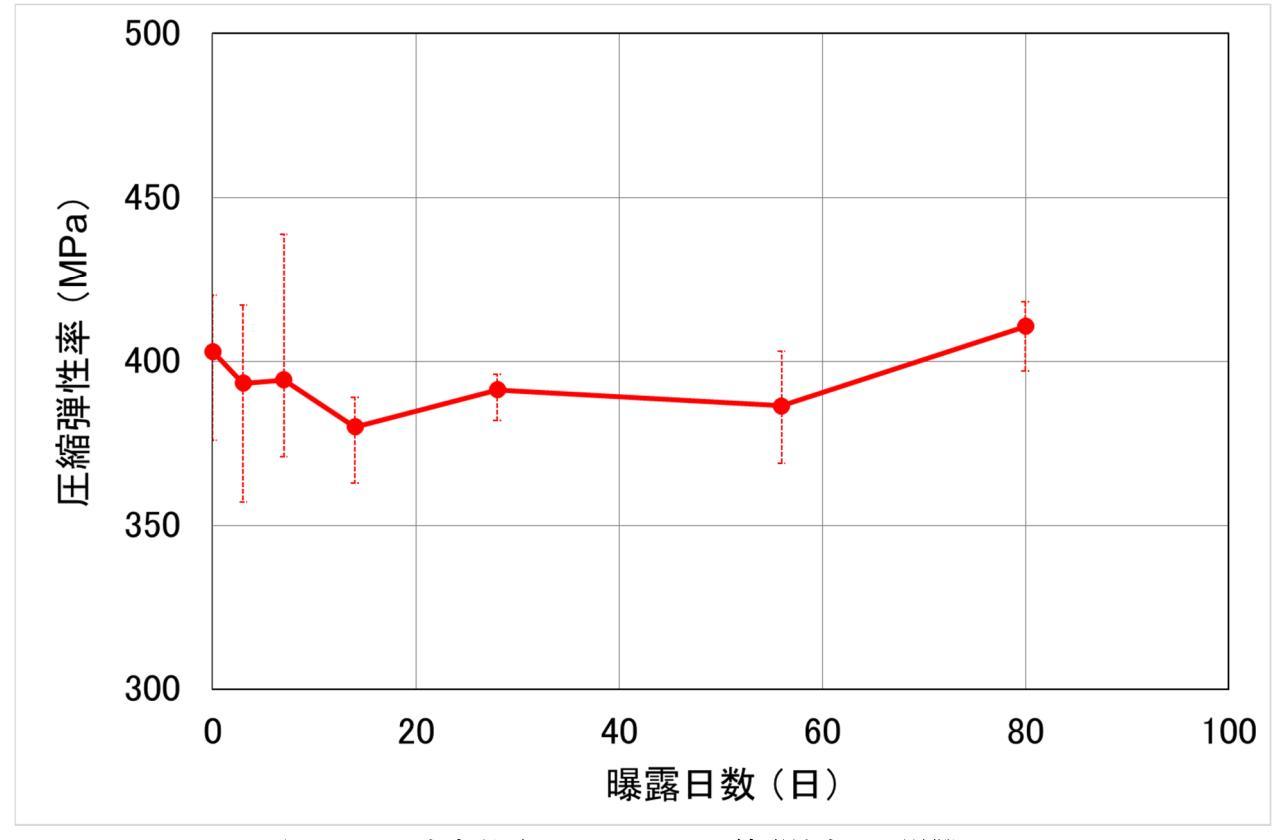
図 3-32 水素曝露による PTFE 圧縮弾性率への影響

- (1) 圧縮サイクル試験結果(圧縮弾性率,5%ひずみ時圧縮応力及びヒステリシスロス)を表 3-8 に、水素曝露日数と圧縮応力-ひずみ曲線の関係を図 3-21、圧縮弾性率の関係を図 3-32、5%ひずみ時圧縮時応力の関係を図 3-33、ヒステリシスロスとの関係を図 3-34 に 示す。
- (2) いずれの測定項目においても水素曝露時間の経過に伴う顕著な変化は認められなかった。

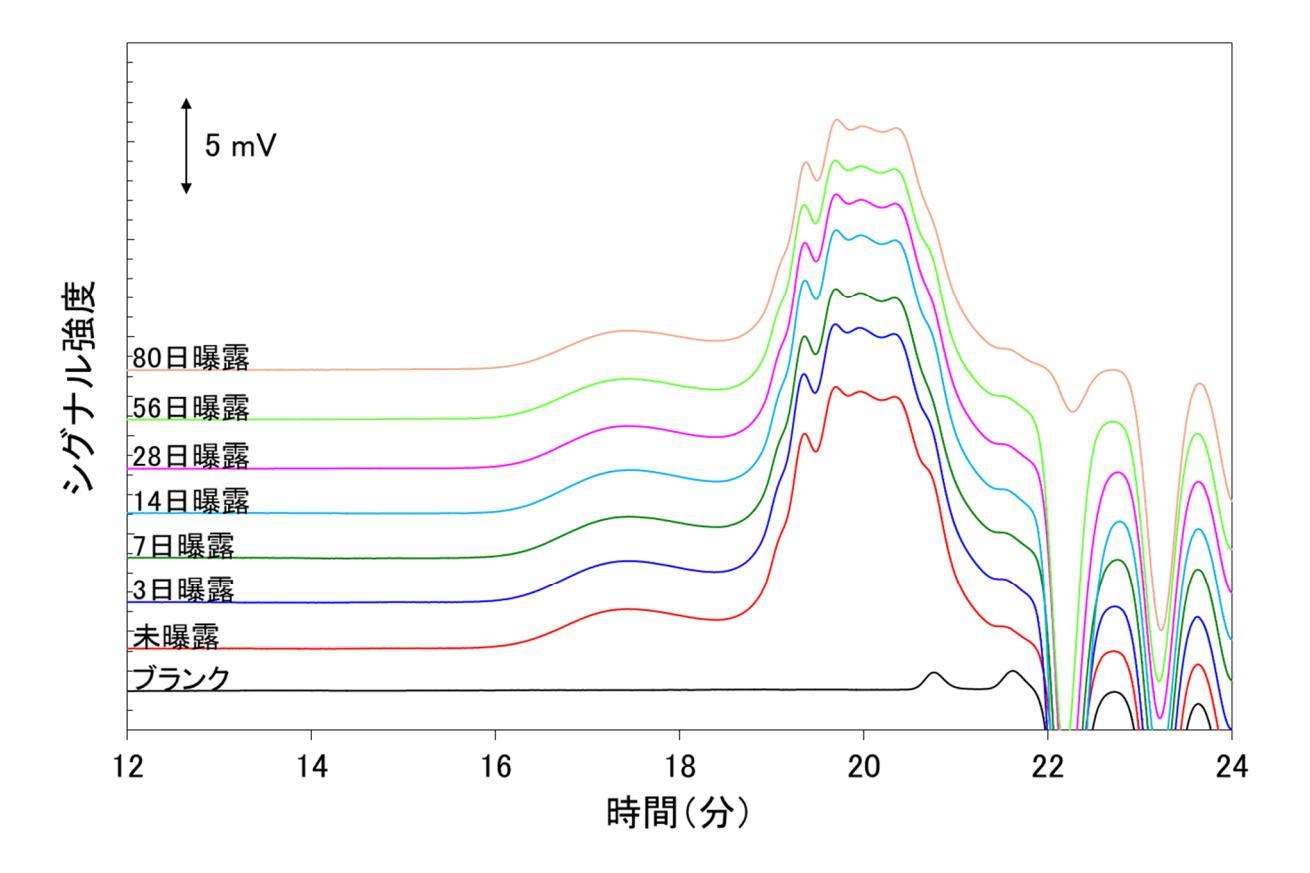
図 3-36 グリースの RI クロマトグラム

- (1) グリースの分子量測定結果を表 3-9 に、RI クロマトグラムを図 3-36 に示す。
- (2) 水素曝露日数の経過に伴う RI クロマトグラム、数平均分子量及び重量平均分子量の変化 は認められなかった。
