平成26年度水素ネットワーク 構築導管保安技術調査 (配管材料の水素適用性調査) 調査報告書

平成27年3月

一般財団法人化学物質評価研究機構

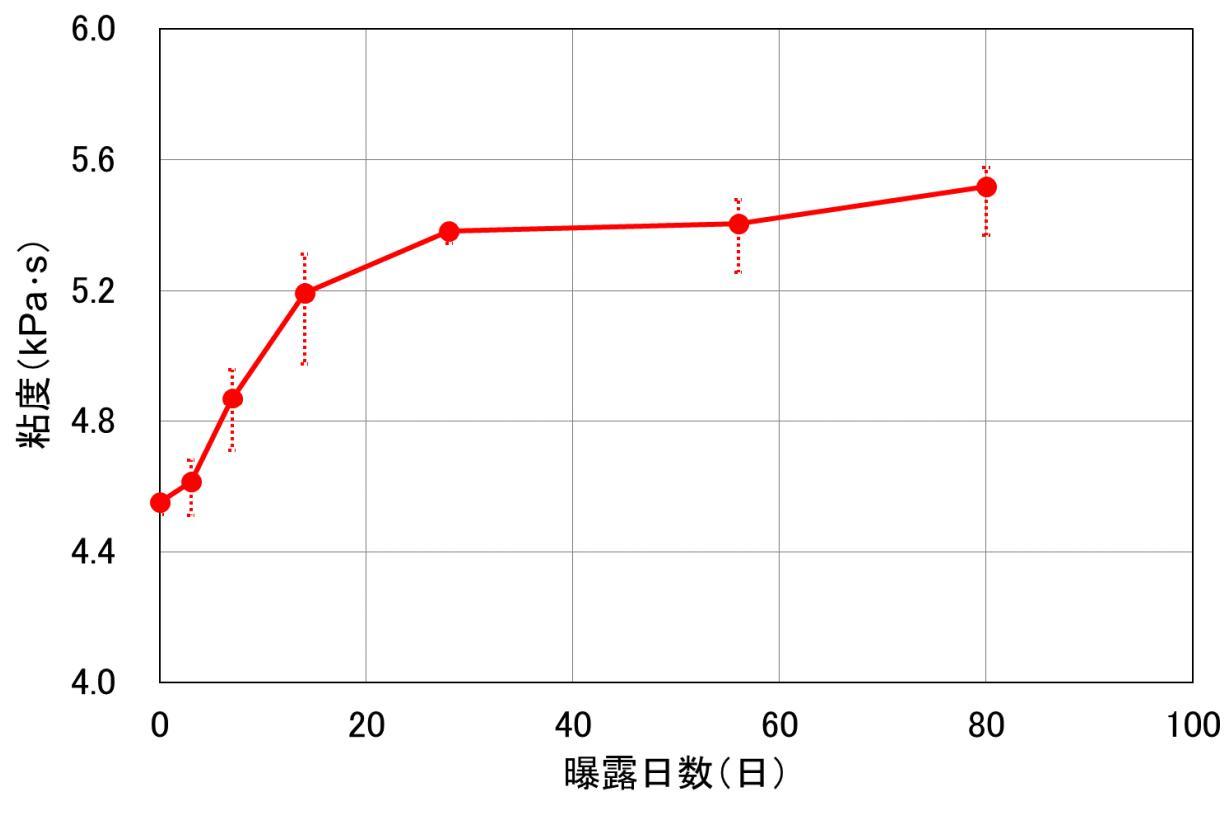
図 3-38 水素曝露によるグリース粘度への影響

- (1) グリースの粘度測定結果を表 3-10 に、粘度と水素曝露日数の関係をプロットしたものを図 3-38 に示す。
- (2) 結果より、曝露初期に粘度変化が大きく、28 日曝露以降は緩やかな粘度増加傾向を示した。
- (3) 80 日曝露後のグリースは黄変が認められた(図 3-39)。

本調査で選定した劣化パラメータを表 3-13 に示す。今回対象とした材料のうち、エポキシ樹 脂および PTFE においては経時に伴う明瞭な劣化現象が確認されなかったことから、内管とし て通常期待される耐用年数においては、環境温度による劣化は顕著に起こりえないものと推察 される。これに対し、シリコーン系シール材、グリース、NBR パッキンについては、経時に伴 ってそれぞれの評価項目に変化が認められた。シリコーン系シール材、NBR パッキンは、シー ル性との関係性が強いとされている永久ひずみ測定が適切であり、グリースにおいては、より明 瞭な変化が認められた粘度測定が劣化パラメータとして適切であることを確認した。

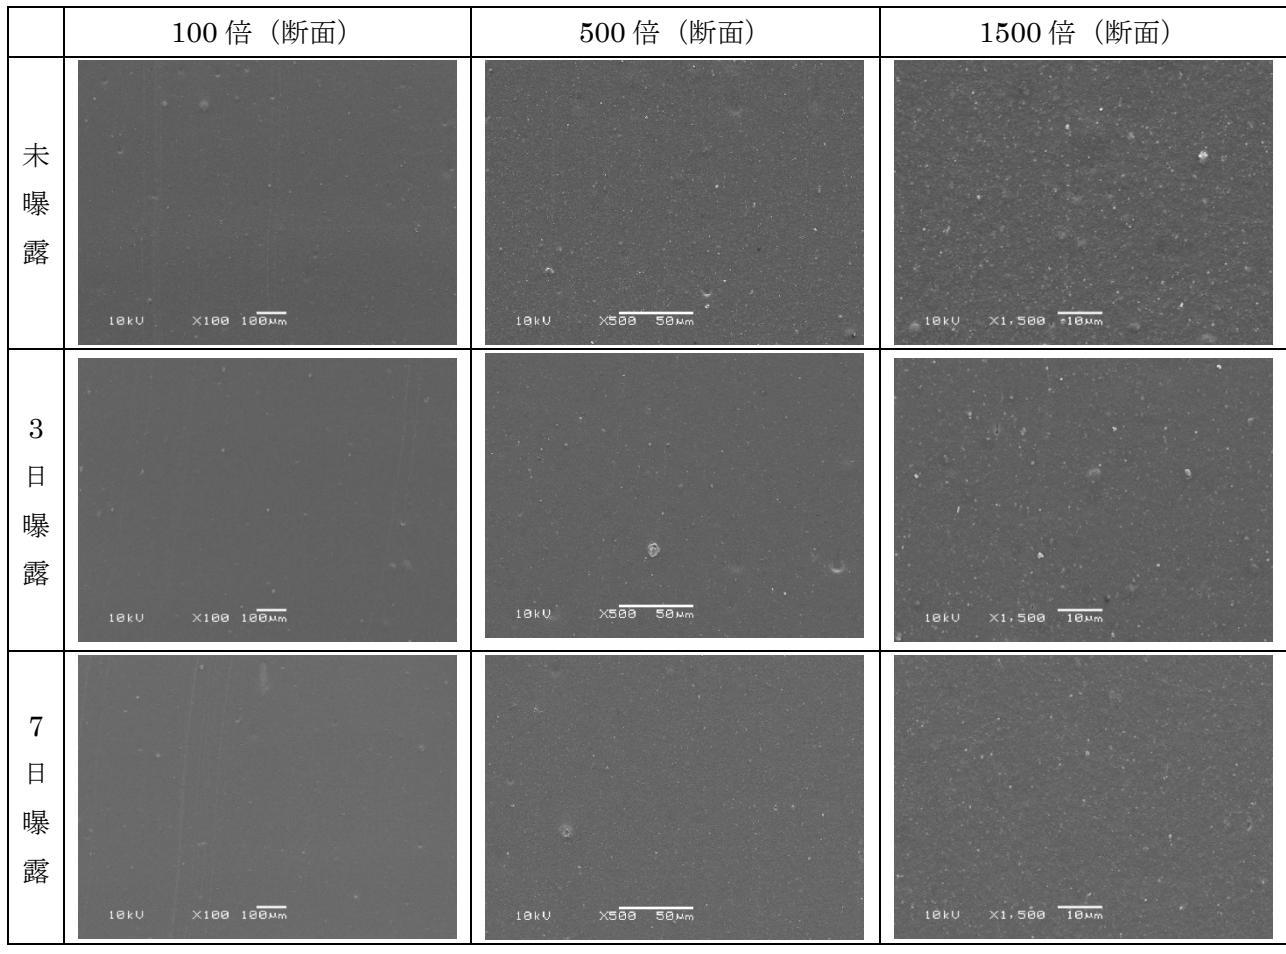
図 3-41 NBR パッキン断面の SEM 像(1)

- (1) 目視で試料外観に変形・変色等の異状は認められなかった。
- (2) 図 3-41, 42 に NBR パッキン断面の SEM 像を示す。水素曝露によって生じる特徴的な ブリスタの発生など、異状は認められなかった。

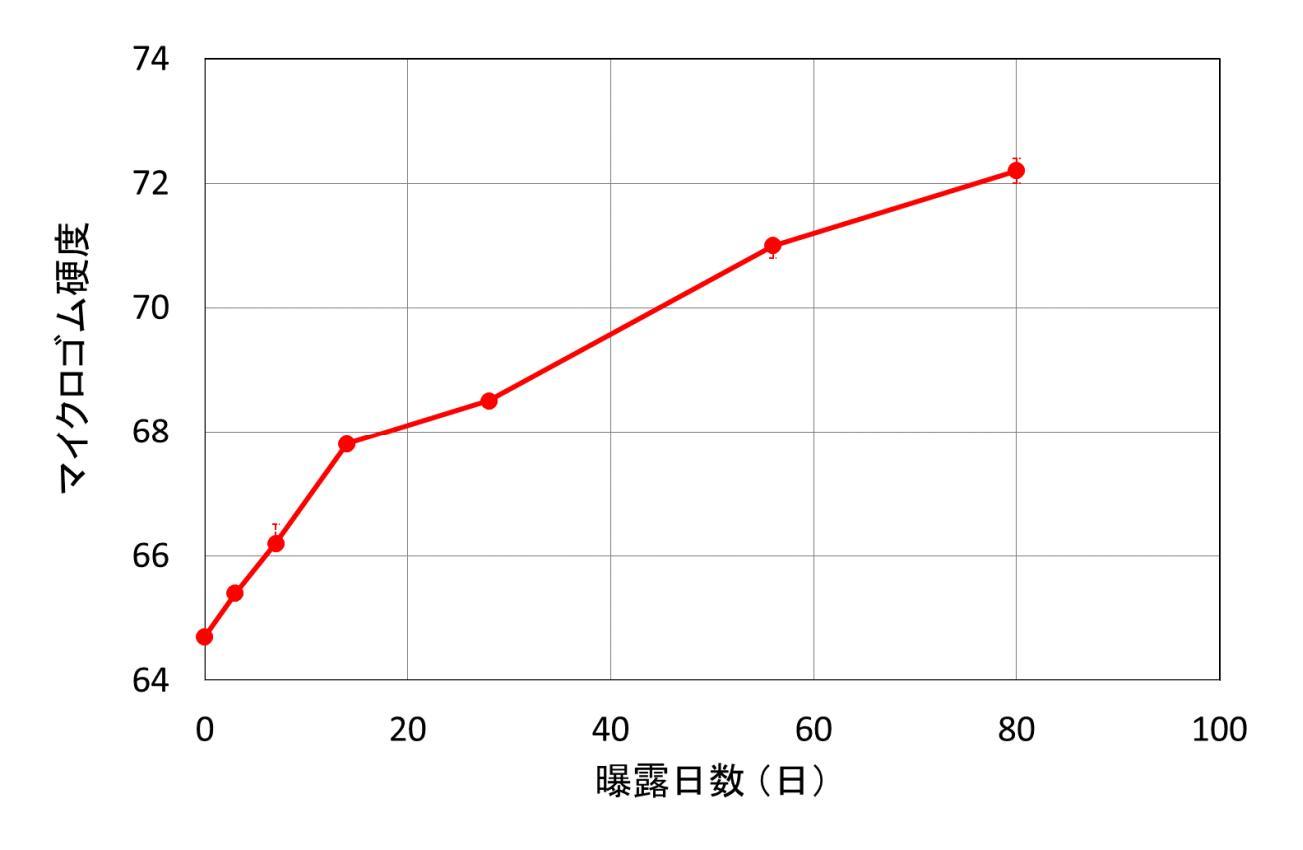
図 3-44 水素曝露による NBR パッキン表面のマイクロゴム硬度への影響

- (1) NBR パッキンのマイクロゴム硬度測定結果を表 3-11 に、マイクロゴム硬度と水素曝露日数の関係を図 3-44 に示す。
- (2) 水素曝露日数の経過に伴い、硬度が増加傾向を示した。
