# 地下水バイパスの運用状況について

平成27年8月27日

東京電力株式会社

## (2)-1 地下水バイパスの運用状況について

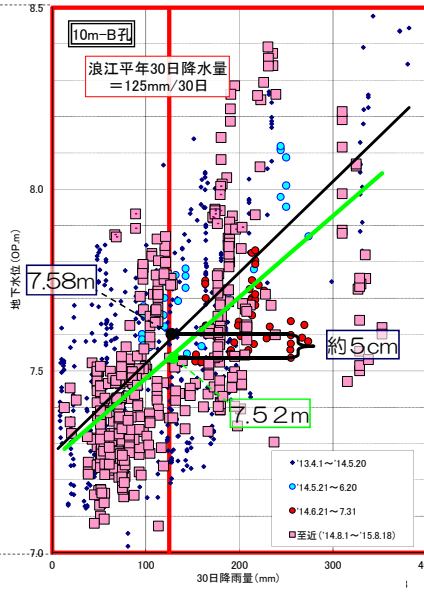
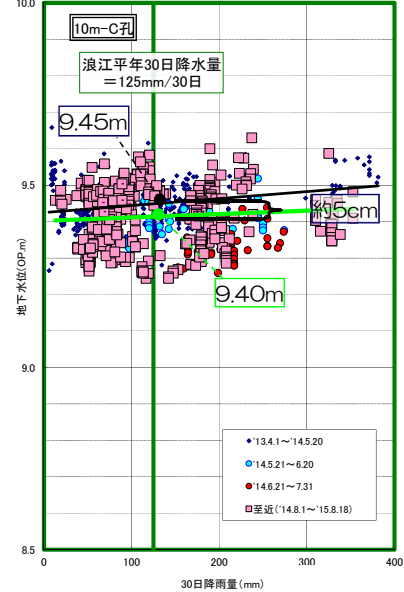
# 地下水バイパス稼働後における10m盤観測孔単回帰分析結果（累計雨量30日）

10m盤観測孔は1～2ヶ月累計雨量との相関が高いことから、30日累計雨量で地下水バイパス稼働の影響を評価した。

地下水バイパス稼働後のA～C孔全ての観測孔の地下水位において平均して5～15cm程度の地下水位の低下が認められる。

— : '13.11~'14.4.9 データ回帰直線 (稼働前)  
— : '14.8.1~データ回帰直線 (至近データ)

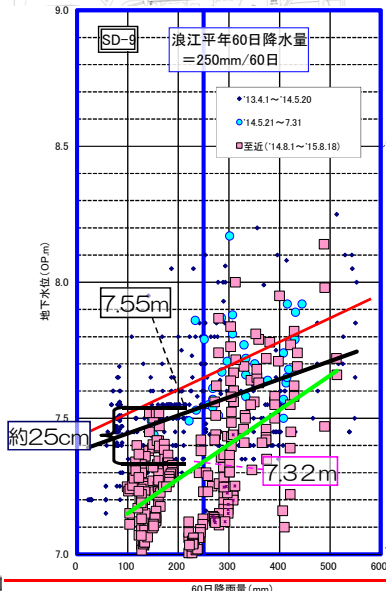
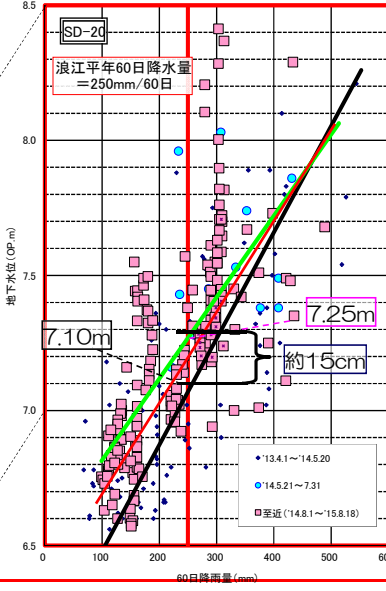
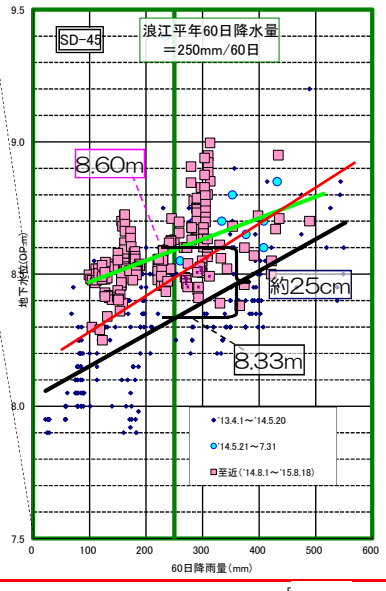
# 地下水バイパス稼働後における山側SD地下水位評価結果（累計雨量60日）

SDの地下水位は2ヶ月累計雨量との相関が高いことから、60日累計雨量で地下水バイパス稼働の影響を評価した。

H26.8.1以降のデータが蓄積されてきたことから、回帰直線による比較を行った。

その結果、SD9においては約25cmの水位低下と評価され、SD20では約20cm、SD45では、約25cm上昇していると評価された。4/1より、連続観測の内、日1回12：00のデータをプロットしている。

※降雨時のピーク挙動が、従来より高頻度に計測された事で高い水位が計測されていると想定される。

— : '13.11~'14.4.9 データ回帰直線 (稼働前)  
— : '14.6.21~データ回帰直線 (本格稼働1ヶ月以降)  
— : '14.9.1~データ回帰直線 (至近データ)

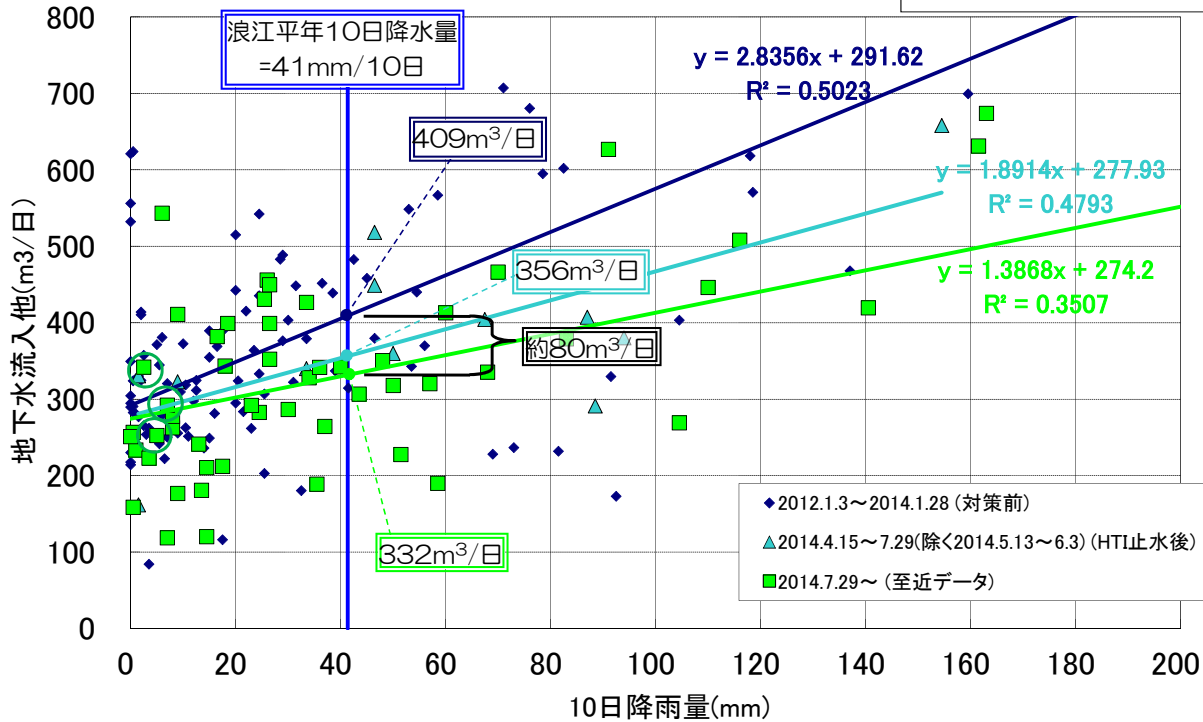
# 地下水バイパス稼働後における建屋流入量評価結果（累計雨量10日）

建屋への地下水流入量は10日累計雨量との相関が高いことから、10日累計雨量で地下水バイパス稼働の影響を評価した。

雨量累計期間 集計日7:00迄の10日間

高温焼却炉建屋（以下、HTI建屋）止水に加え、地下水バイパスの稼働により合計80m<sup>3</sup>/日程度の建屋流入量の抑制が認められる。

※2015/4/23以降の流入量評価においては、RO濃縮塩水タンク残水量、及びタンク底部～水位計0%の水量を考慮して評価

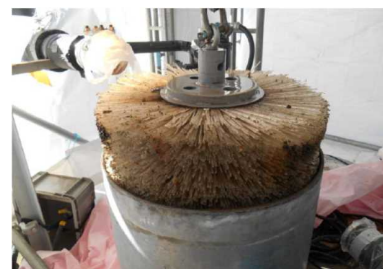
鋼管内壁のブラシ清掃

ポンプ、井戸鋼管壁に付着した細菌を除去するため、清掃実施。
