サブドレンNo.16ピットの 汲み上げ状況について

平成27年 5月28日

No.15～No.17ピットの汚染対策 (No.16ピットの水質改善) について

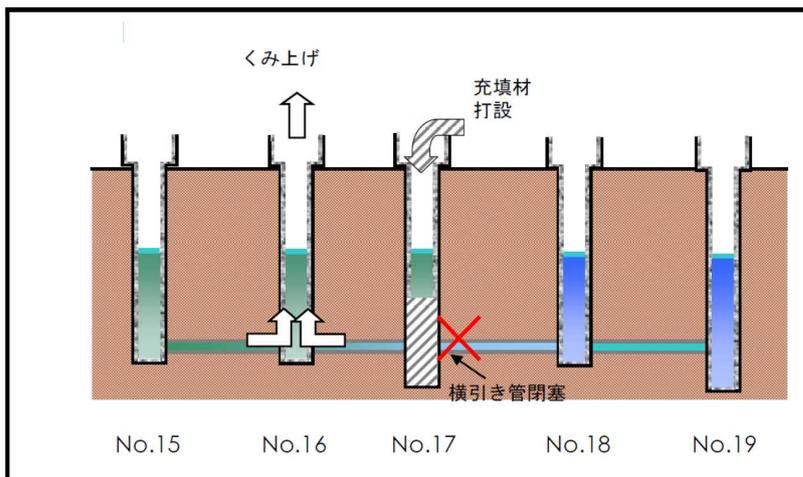
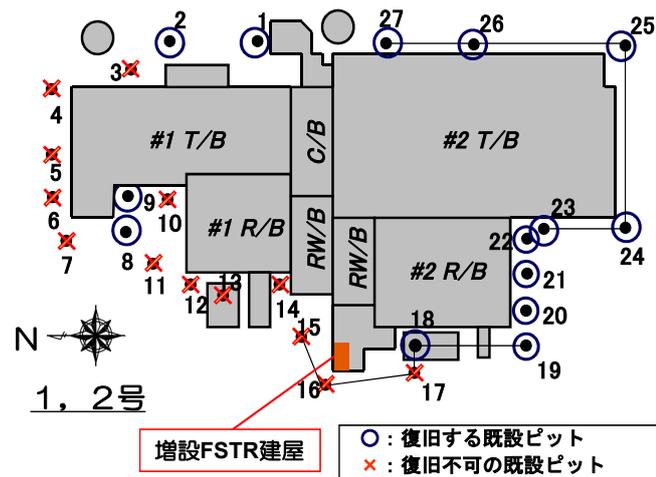
- 2号機西側No.18, No.19ピットにおいて、セシウム及び全βの濃度が上昇していることを確認。(H26.10.22)
- No.18, No.19ピットは、瓦礫混入等で復旧が困難であったNo.15, No.16, No.17ピットとピット底部で横引き管で連結しており、No.18, No.19ピットのポンプ稼働により、No.15, No.16, No.17ピットから放射性物質を引き込んだことが要因と考えられる。
- 比較的放射性物質濃度の低いNo.17ピットに充填材を投入し閉塞 (H26.11.14～21実施) することにより、未復旧ピット (No.15, No.16) と復旧ピット (No.18, No.19) を分断した。(H26.12.4 分断効果の確認完了)
- 今回、No.16ピット近傍の増設FSTR建屋の水位を低下させることができたことから、No.16ピットから汚染した地下水を汲み上げ (約20m³)、ピット内の水質が改善するか確認した。
