# タービン建屋東側における 地下水及び海水中の放射性物質濃度の状況について

2016年7月28日

## 東京電力ホールディングス株式会社

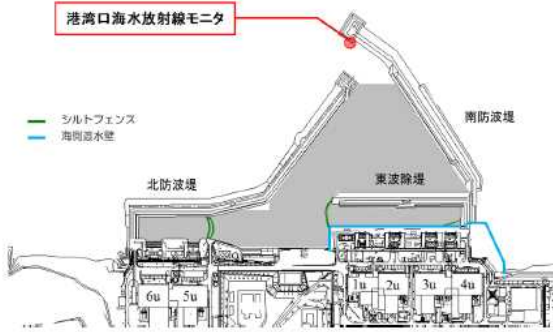
港湾口海水放射線モニタ指示値 (2016年7月18日 ~ 2016年7月24日 分)

(単位: Bq/L)				<備考>
日時	全β	Cs134	Cs137	
2016/7/24 0:00	ND	0.03	0.33	(検出限界値 Bq/L) ・セシウム(Cs)134: 0.02 ・セシウム(Cs)137: 0.06 ・全β: 8.7  (注) 海水放射線モニタは、荒天により海上が荒れた場合、巻上がった海底砂の影響等により、データが変動する場合があります。 また、β線モニタについては、ストロンチウム90のモニタリングを目的としていますが、現状ストロンチウム90のみを連続測定する事は難しい為、海水中に存在するβ線を放出する全ての核種を測定しております。 ストロンチウム90は、これまでの分析結果で1Bq/L以下の低いレベルとなっておりますので、全β放射線の値は、通常天然核種であるカリウム40(十数Bq/L)の影響を受けております。  ※: 7月19日11:00~13:00については、点検保守作業により欠測しております。  (参考) 東京電力株式会社福島第一原子力発電所原子炉施設の保安及び特定核燃料物質の防護に関する規則に定める告示濃度限度は以下の通り ・セシウム(Cs)134: 60 Bq/L ・セシウム(Cs)137: 90 Bq/L  手汲み分析結果(7月19日13:00採取分) ・セシウム(Cs)137: 0.14 Bq/L セシウム(Cs)134: 0.06 Bq/L未満
2016/7/24 1:00	ND	0.04	0.55	
2016/7/24 2:00	ND	0.08	0.66	
2016/7/24 3:00	ND	0.09	0.54	
2016/7/24 4:00	ND	0.05	0.59	
2016/7/24 5:00	ND	0.06	0.58	
2016/7/24 6:00	ND	0.07	0.63	
2016/7/24 7:00	ND	0.09	0.69	
2016/7/24 8:00	ND	0.06	0.72	
2016/7/24 9:00	ND	0.08	0.62	
2016/7/24 10:00	ND	0.08	0.63	
2016/7/24 11:00	ND	0.08	0.59
