発電所内のモニタリング状況等について (1～3号機放水路の状況について)

2016年9月29日

東京電力ホールディングス株式会社

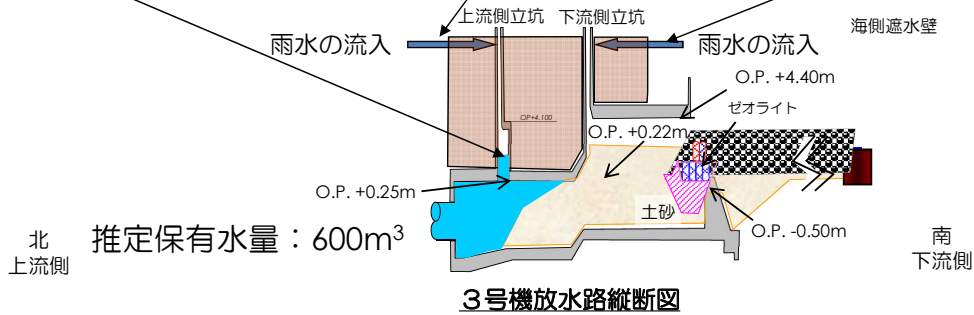
- 3号機放水路 上流側立坑溜まり水のセシウム濃度は、降雨により若干の上下はあるものの、1,000~2,000Bq/L程度で推移。
- 引き続きモニタリングを継続する。

調査日	14/6/12
Cs134	1,400
Cs137	4,100
全β	4,800
H3	ND(9.4)
(単位: Bq/L)

調査日	14/6/12
Cs134	1,000
Cs137	2,800
全β	3,900
H3	13
(単位: Bq/L)
