福島第一原子力発電所敷地内の 線量低減の進捗状況について

2016年1月28日
東京電力株式会社

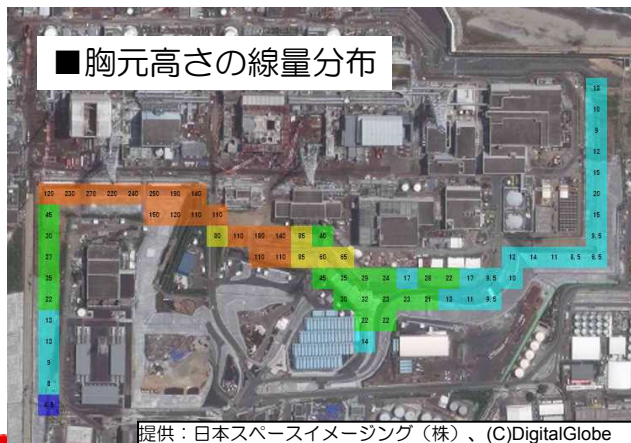
3-1. 1～4号機山側法面エリアの線量低減

1～4号機山側法面エリアは、胸元高さで402 μSv/hから60 μSv/hまで低減した。当該エリアは、1～3号機からの直接線の影響を受けており、除染の効果を確認するためにコリメートした地表面の結果を用いて評価したところ、5.0 μSv/hまで低減していることを確認した。

胸元高さ	地表面 (コリメート)
作業前	402 (H26.5)	222 (H26.5)
表土除去・路盤・舗装後	60 (H27.12)	5.0 (H27.12)

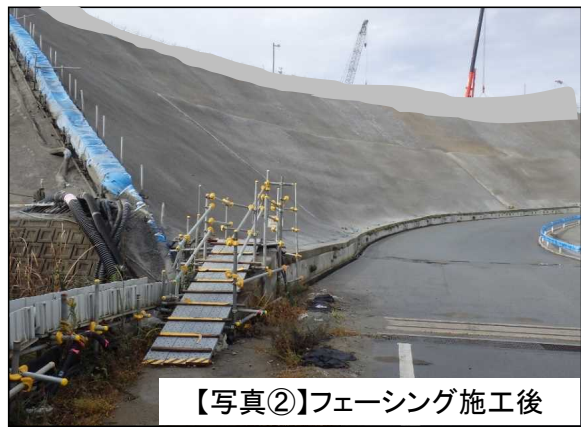
【写真②】フェーシング施工後

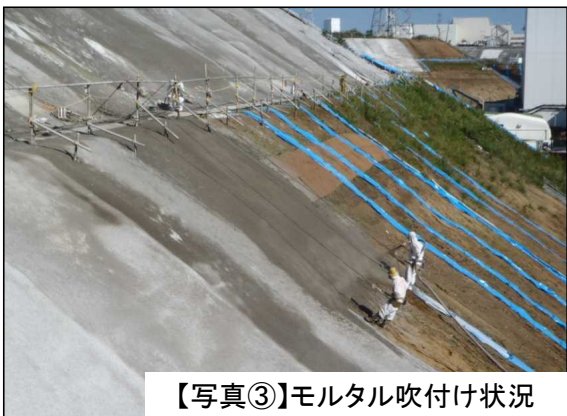
【写真③】モルタル吹付け状況

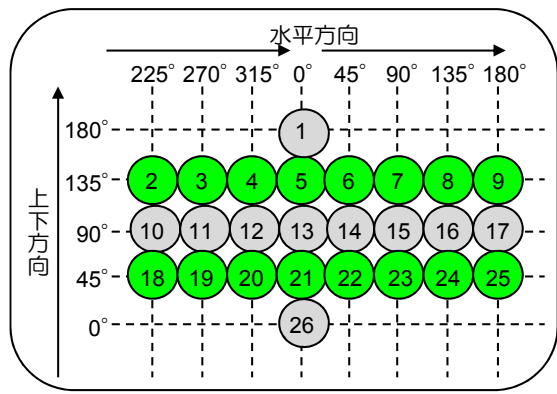
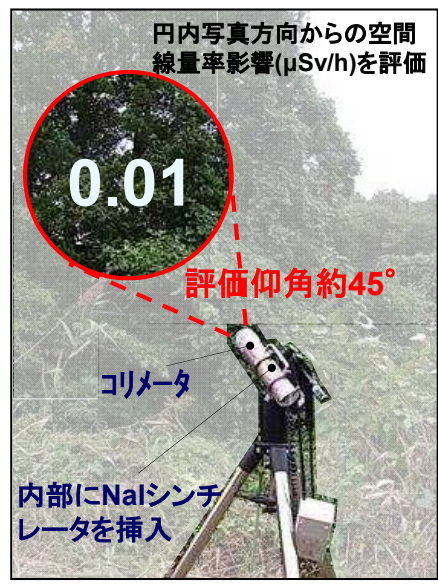
コリメートした測定器（NaIシンチレータ）を用いて、測定点を中心とした全方位[26分割]の線量率を測定し、各方位からの線量寄与を調査する手法。

左図の球体の展開図

指向性モニタリングのイメージ

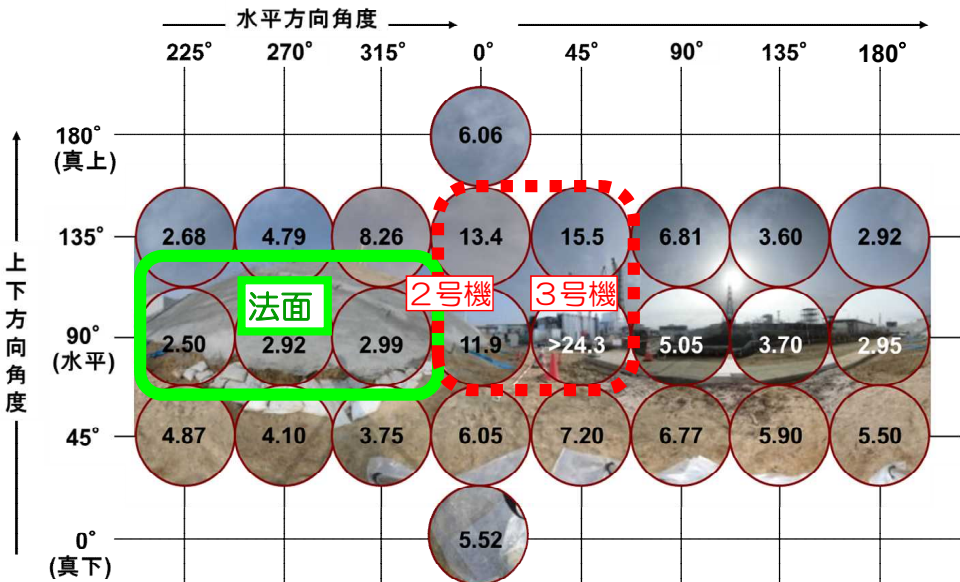
—測定場所：2号西側法面の法尻—

- 測定場所：2号機西側法面の法尻（3号機と2号機の一部が視角に入る場所。1号機は法面により視角外）
- 測定結果：2号機および3号機方向からの寄与（赤点線内：11.9～24.3[$\mu\text{Sv/h}$]）が高く、法面からの寄与（緑線内）が2.50～2.99[$\mu\text{Sv/h}$]程度と低いため、**フェーシングによる線量低減効果が見られる。なお、本エリアの線量率は、2号機ならびに3号機からの直接線やスカイシャインの寄与が大きい。**

測定日：2015.12.10 ●：測定場所

測定場所の空間線量率 160 $\mu\text{Sv/h}$ （参考：全26方位の測定値合計：> 171 $\mu\text{Sv/h}$ ）
