タービン建屋東側における 地下水及び海水中の放射性物質濃度の状況について

2016年3月31日
東京電力株式会社

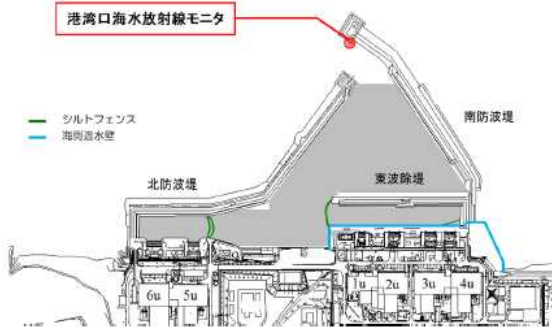
港湾口海水放射線モニタ指示値 (2016年3月21日 ~ 2016年3月27日 分)

<参考> 港湾口海水モニタの測定結果

(注) 海水放射線モニタは、荒天により海上が荒れた場合、巻上がった海底砂の影響等により、データが変動する場合があります。
 また、β線モニタについては、ストロンチウム90のモニタリングを目的としていますが、現状ストロンチウム90のみを連続測定する事は難しい為、海水中に存在するβ線を放出する全ての核種を測定しております。
 ストロンチウム90は、これまでの分析結果で1Bq/L以下の低いレベルとなっておりますので、全β放射能の値は、通常天然核種であるカリウム40(十数Bq/L)の影響を受けております。

※1: 3月23日12:00~14:00については、取水ポンプの定期点検により欠測しております。
 ※2: 3月24日14:00~16:00については、点検保守作業により欠測しております。
