2号機原子炉建屋滞留水移送ポンプ停止について

2017年5月25日

東京電力ホールディングス株式会社

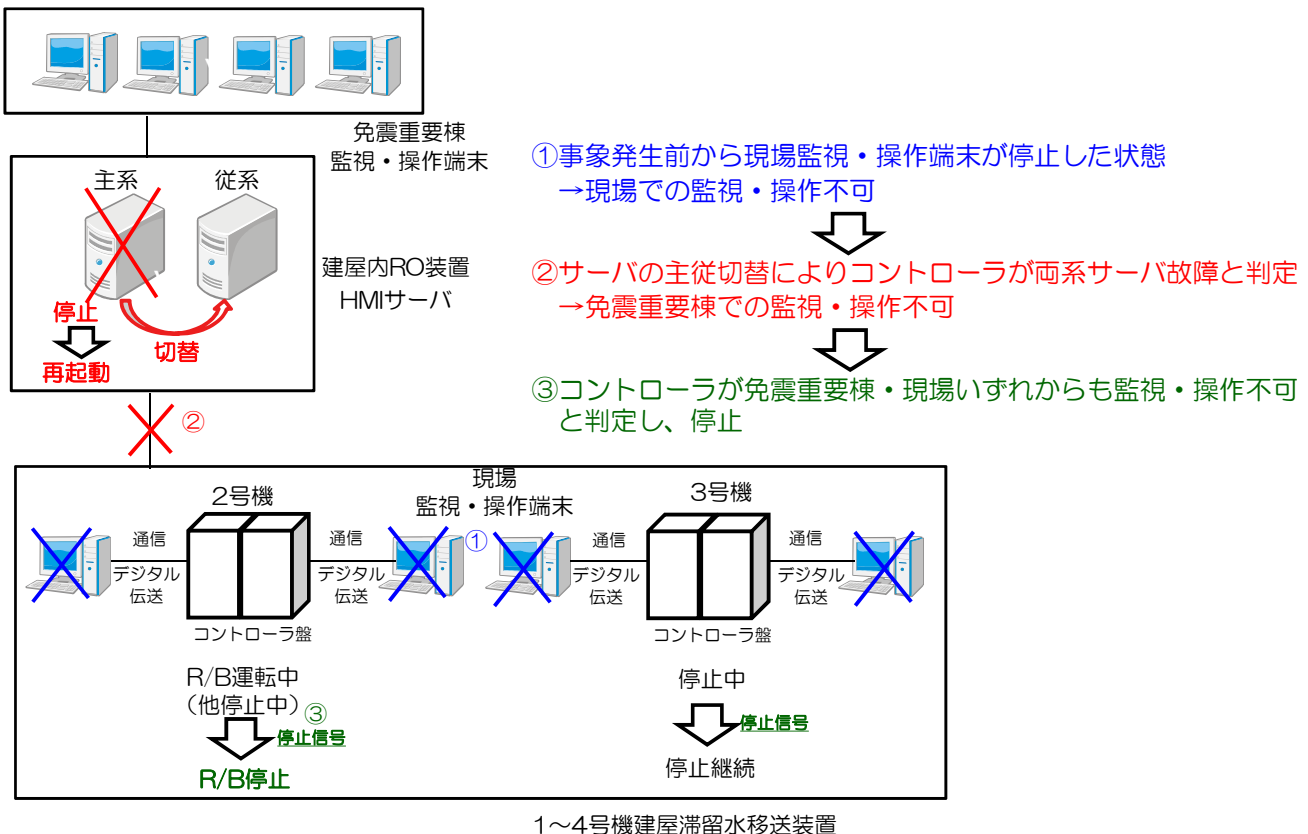
【参考】2号機滞留水移送装置停止のメカニズム

【HMIサーバの停止・切替に伴う2号機滞留水移送装置のポンプ停止】

当該系統は免震重要棟・現場の監視・操作端末のいずれも監視・操作不可となった場合、ポンプが自動停止する仕組みとなっていたが、

- 2号機滞留水移送装置のコントローラは、サーバ切替の過程で両系サーバと通信が一時的に切断され、それにより両系サーバ故障と判定し、免震重要棟の監視・操作不可と判定した。
- 現場確認の結果、通常使用しない現場の監視・操作端末は停止しており、現場での監視・操作不可の状態であった（現場の監視・操作端末は過去の作業により停止したものと推定）。

ことから、ポンプ停止に至った。

- HMIサーバを交換予定
- 2号機・3号機滞留水移送装置において、本事象のようなサーバの主従切替においても両系サーバ故障と判断しないようタイマーを設置予定。
- 滞留水移送装置の現場の監視・制御装置は起動した状態とし、定期的に起動状態を確認。
