陸側遮水壁の状況（第二段階）

2017年7月27日

東京電力ホールディングス株式会社

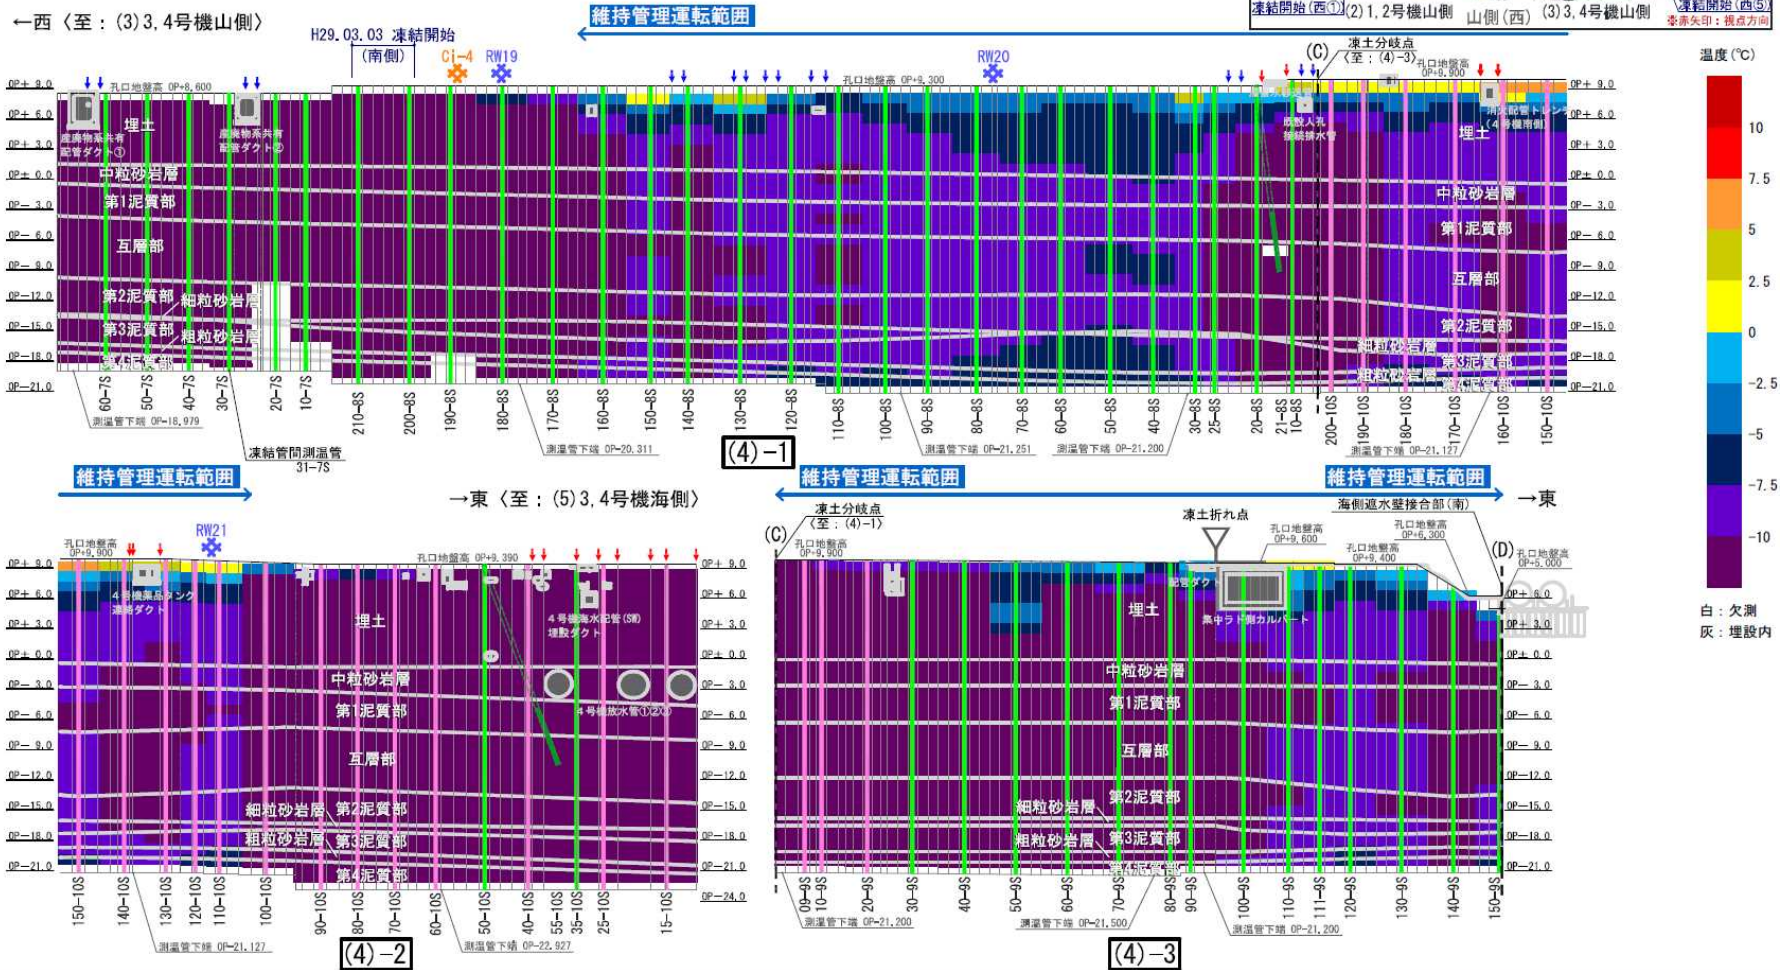
2-4 地中温度分布図 (4号機南側)

(4) 4号機南側 (南側から望む)

(温度は7/24 7:00時点のデータ)

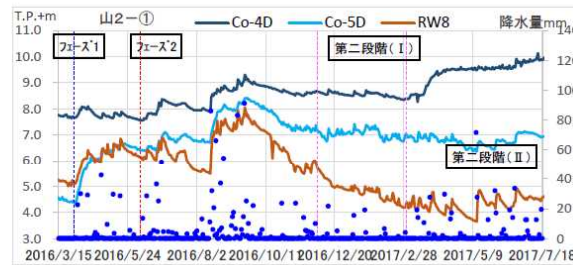
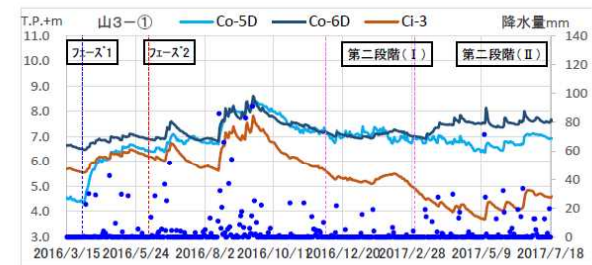
4. 陸側遮水壁内外水位

・地下水位は7/24 7:00時点のデータ

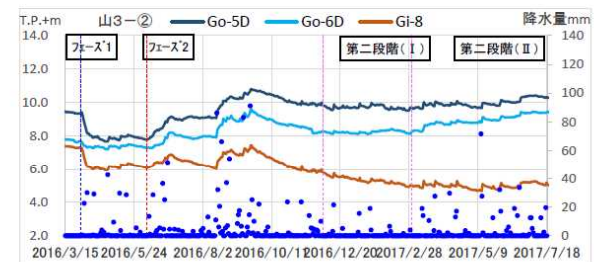
8. 陸側遮水壁内外水位

・地下水位は7/24 7:00時点のデータ

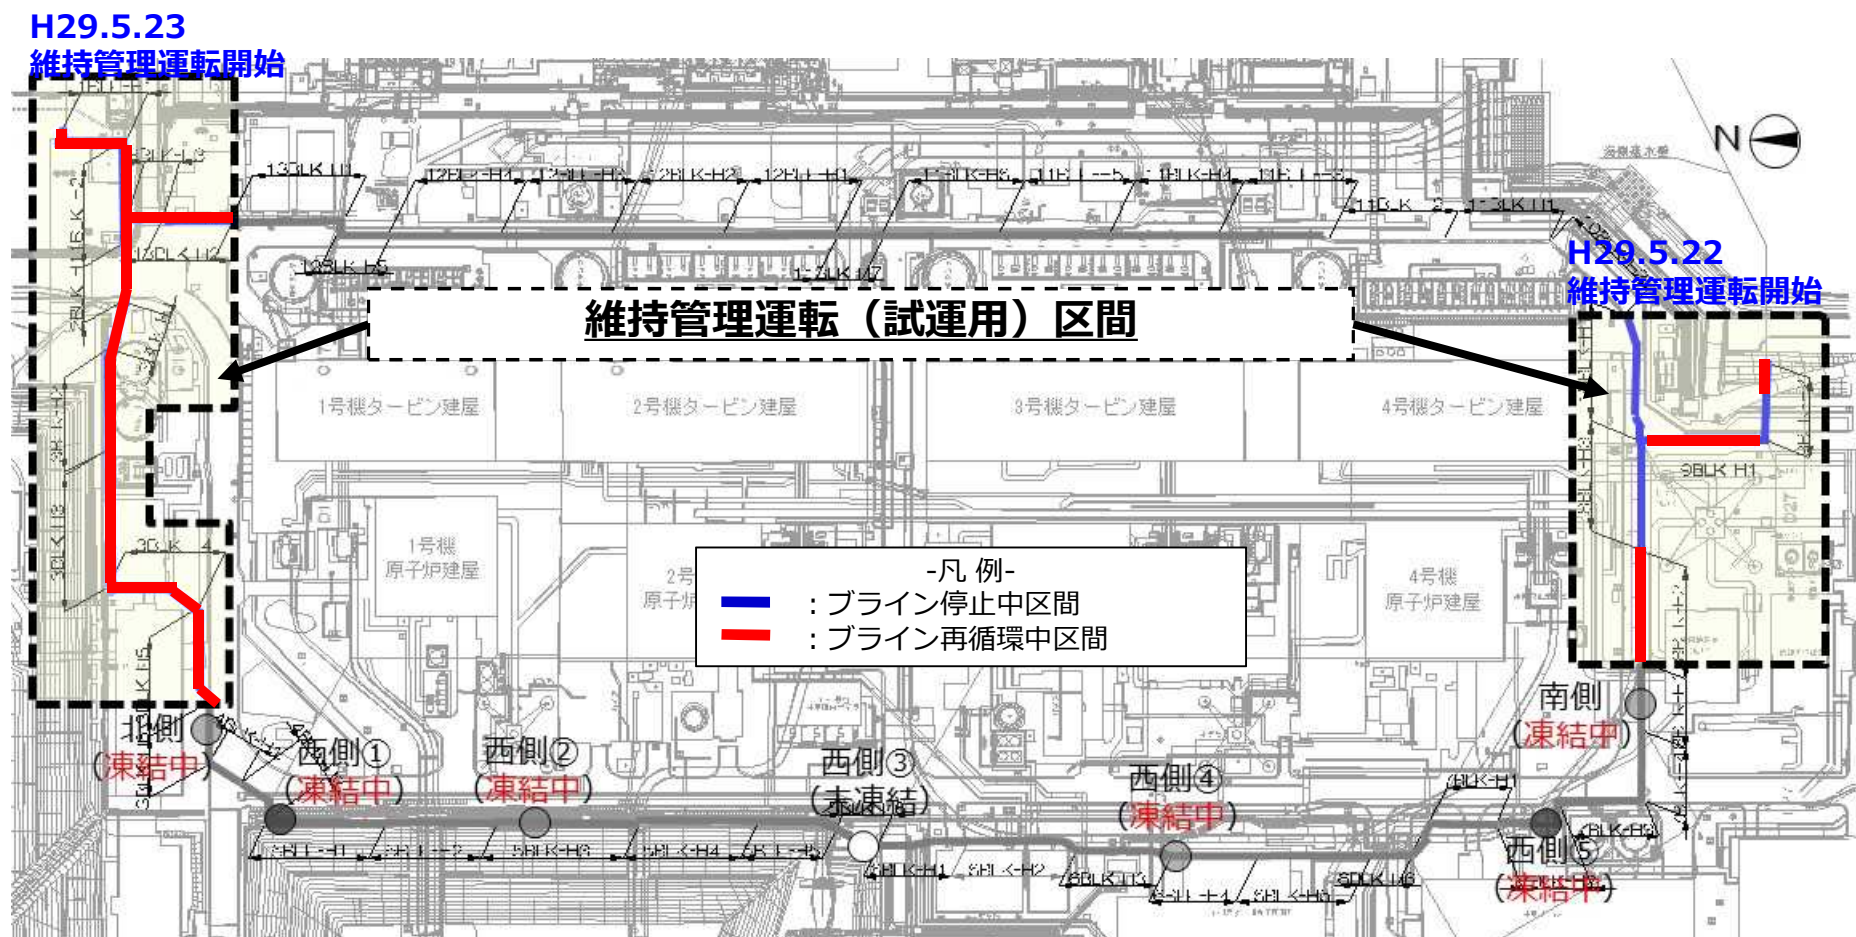
4 維持管理運転の状況 (7/25 AM7:00現在)

- 維持管理運転対象ヘッダー管15のうち、13ヘッダー管にてライン循環運転中
(凍結管単位では、北側：292/292本、南側：93/190本にてライン循環運転中)

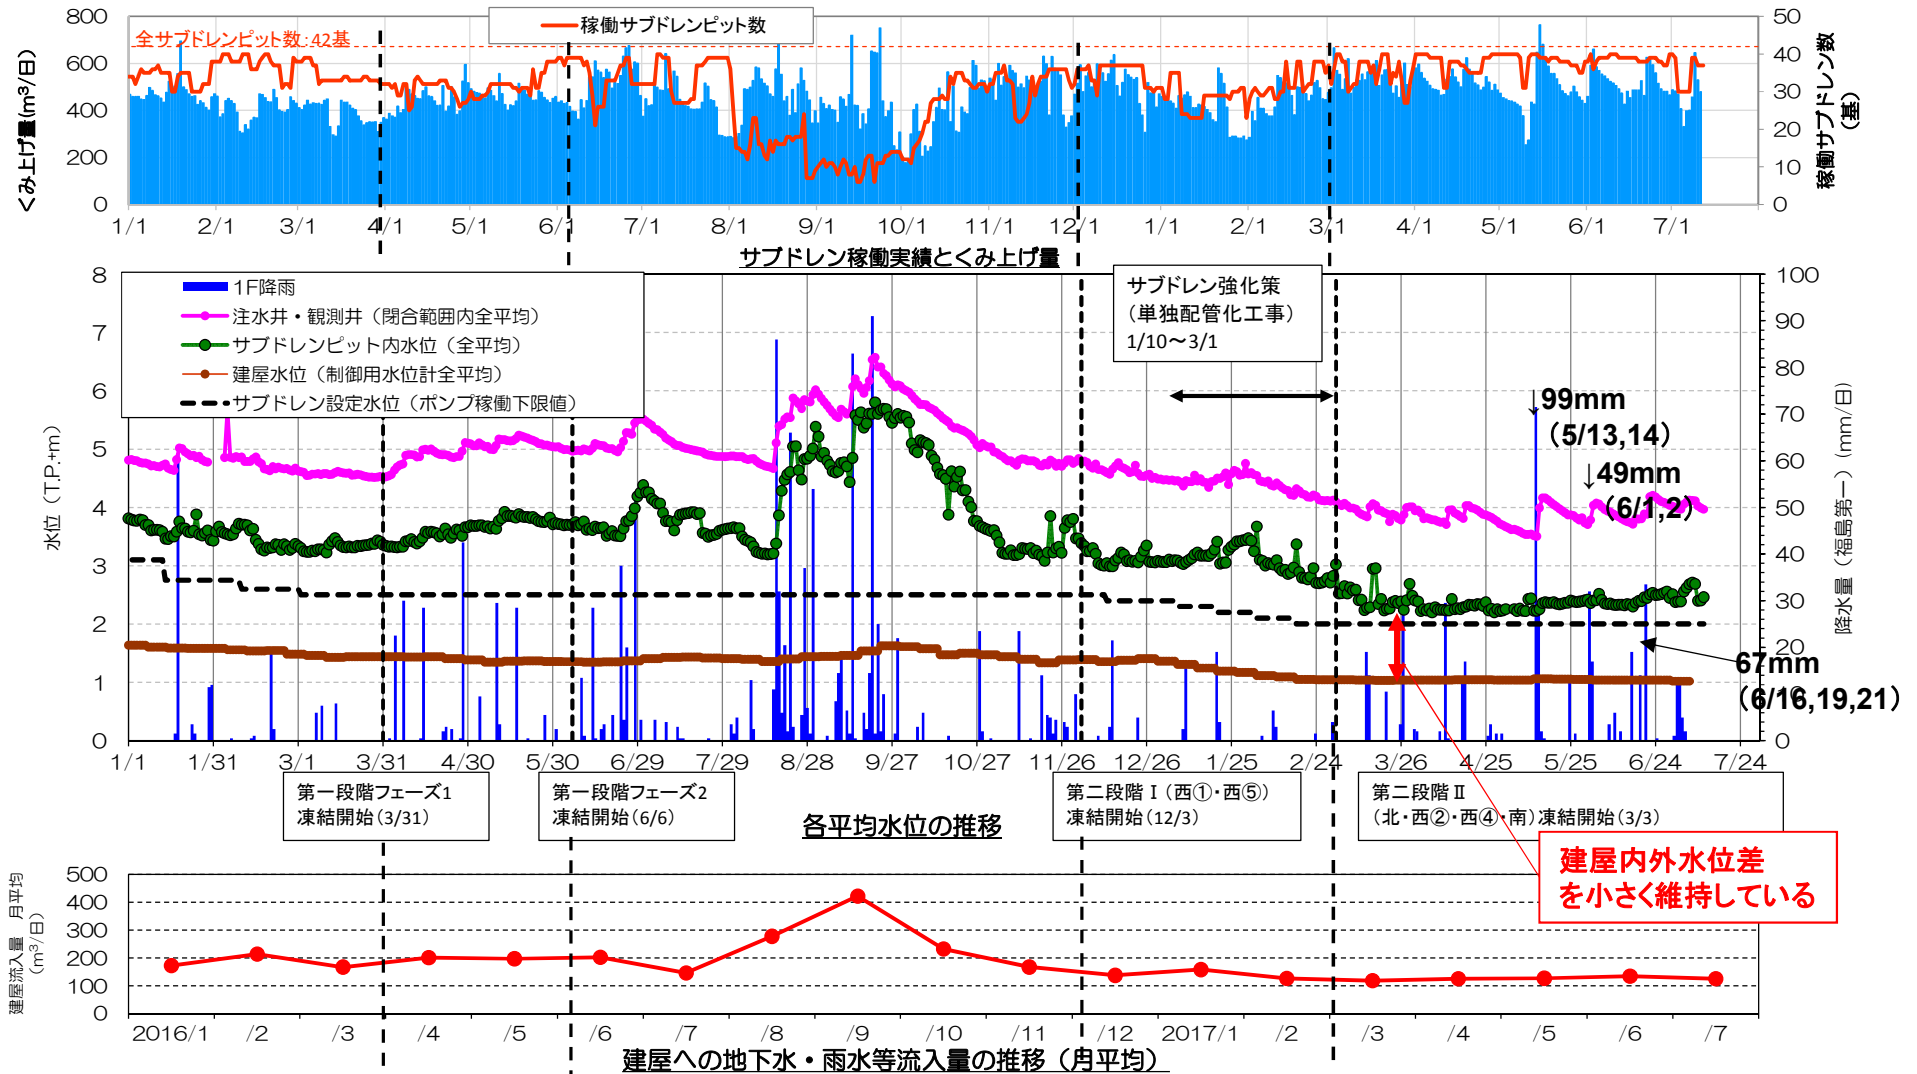
【参考】サブドレンによる地下水位制御性の向上

- サブドレン信頼性向上対策の一部実施完了(配管単独化等)により,サブドレンによる建屋周辺地下水位の制御性が向上し,ピット内水位をポンプ稼働設定水位の範囲内にほぼ制御出来ている。
- また,降雨時においてもピット内水位がほとんど上昇しておらず,サブドレン本来の動的な機能である「降雨時においても建屋内外水位差を拡大させない制御」が可能となっている。
