陸側遮水壁の状況（第三段階）

2017年12月21日

東京電力ホールディングス株式会社

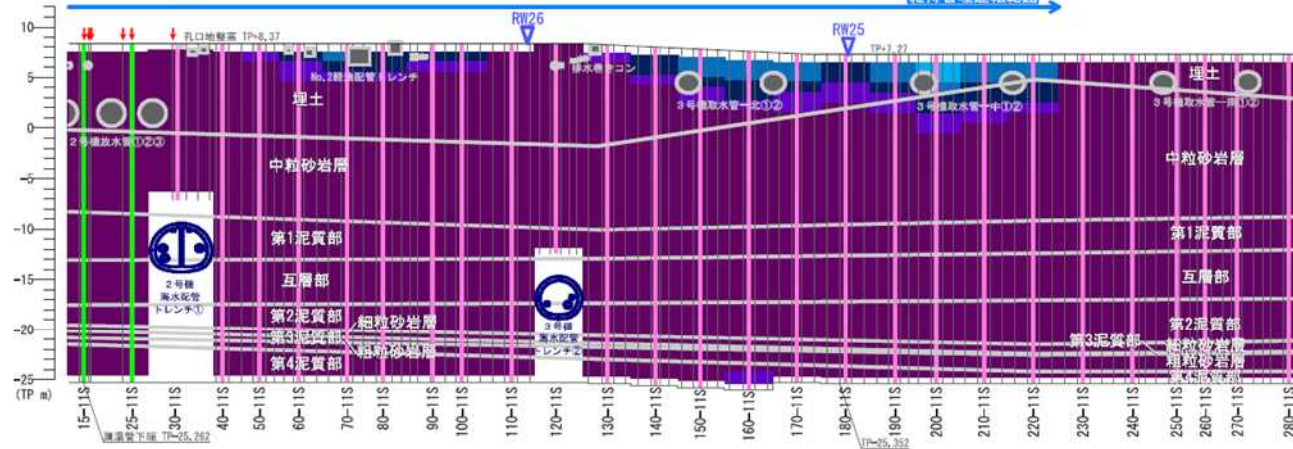
2-5 地中温度分布図 (3・4号機東側)

(5) 3, 4号機海側 (西側：内側から望む)

(温度は12/18 7:00時点のデータ)

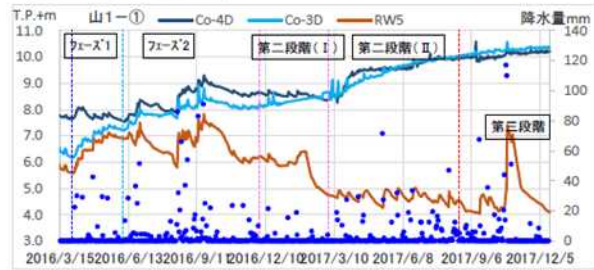
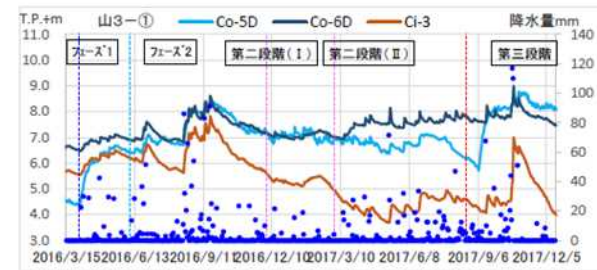
3-3 地下水位・水頭状況 (中粒砂岩層②) 山側)

陸側遮水壁運用における監視項目(山側 中粒砂岩層水位)

・地下水位は12/18 7:00時点のデータ

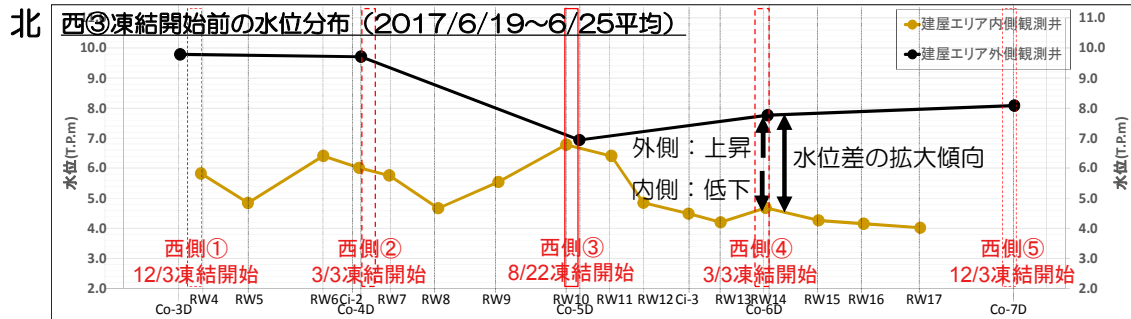
【参考】中粒砂岩層水位変化断面図 山側ライン

◆ フェーズ2凍結開始～第二段階開始にかけて地下水位差が拡大した。

➢ 内側の地下水位：
昨年6/6フェーズ2凍結開始以降、陸側遮水壁（山側）の遮水効果で低下した。未凍結箇所からの地下水流入の影響を受け、未凍結箇所近傍が高く、未凍結箇所から離れるにつれ低い水位分布となった。

➢ 外側の地下水位：
昨年6/6フェーズ2凍結開始以降、陸側遮水壁（山側）の遮水効果で上昇した。

◆ 凍結を開始した西側③近傍についても、地下水位差が拡大傾向。

➢ 内側の地下水位：
本年8/22の西側③凍結開始以降、西側③近傍についても水位が低下傾向。

➢ 外側の地下水位：
本年8/22の西側③凍結開始以降、西側③近傍においても水位が上昇傾向。

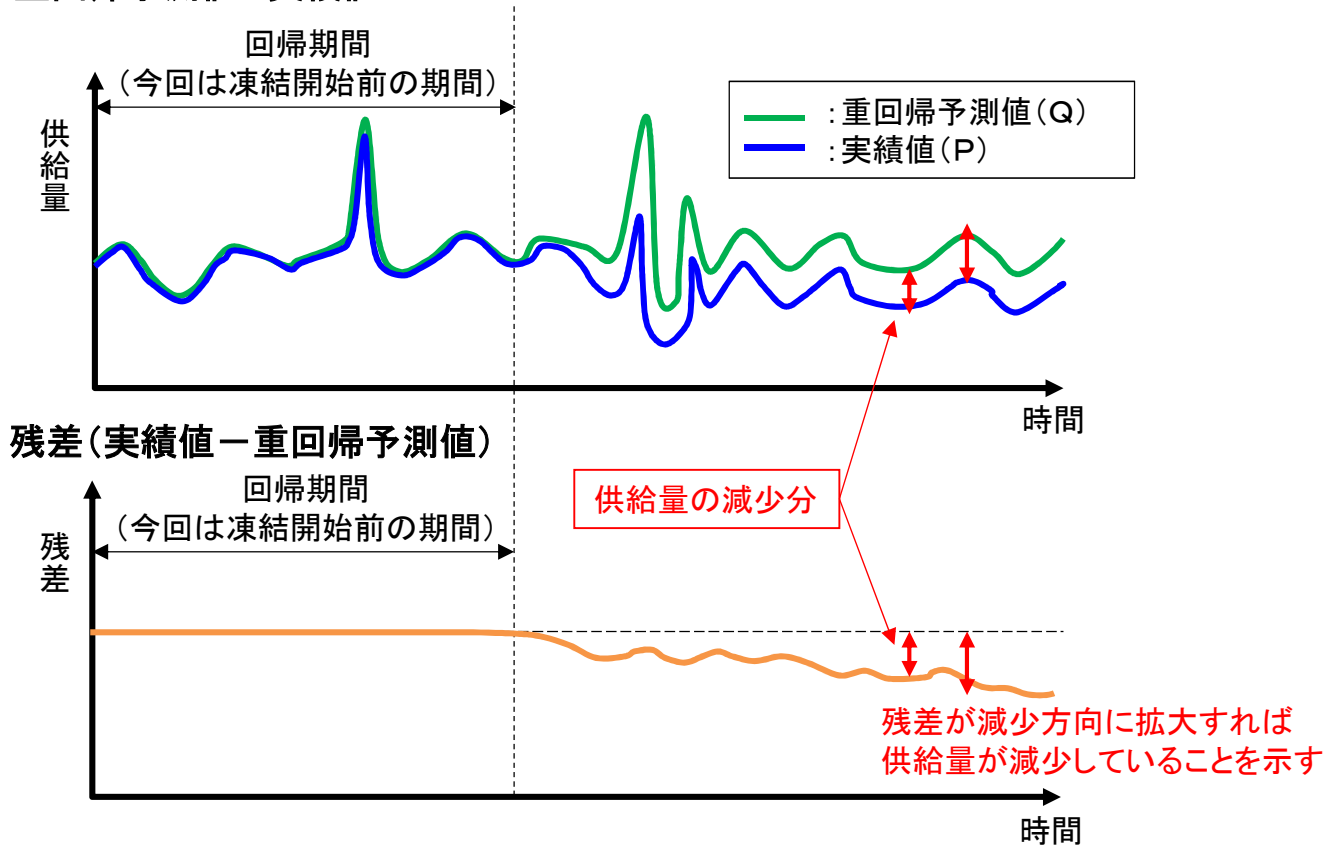
重回帰予測値と実績値

TP2.5m盤への水の供給量の低減状況の評価の手順は以下のとおり。

- ① 凍結運転開始前の期間を回帰期間として前頁における式を設定し、陸側遮水壁がない状態における2.5m盤への水の供給量の予測値(重回帰予測)を算出する。
- ② 2.5m盤への水の供給量の実績値を算出する(16頁参照)。
- ③ 残差(実績値-重回帰予測値)の推移から供給量の減少傾向を確認する。
⇒ ③において、残差がマイナス方向に拡大すれば供給量が減少していることを示す。
