地震・津波対策の進捗状況

2018年4月26日

東京電力ホールディングス株式会社

1. 除染装置スラッジ対策の検討状況
2. メガフロートの港湾内有効活用について
3. 3.11津波及び検討用津波対策の検討状況

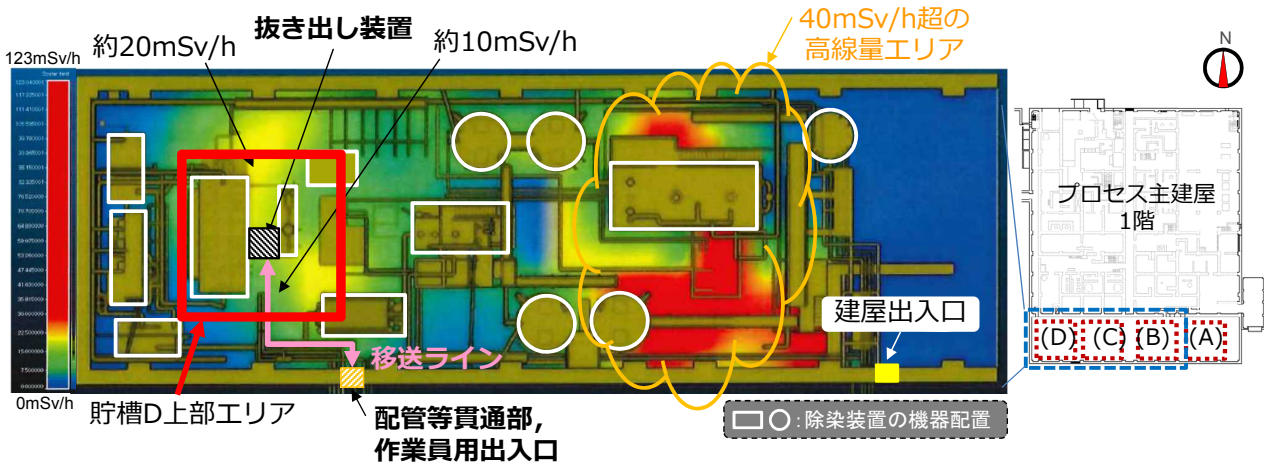
- 貯槽D上部は10～20mSv/hの高線量エリアである。
また、貯槽Dの東側エリアは40mSv/h超の高線量エリアがある。
- 線源は除染装置内及び床面の汚染物質と考えられるため、除染装置内のフラッシング及び床面の除染、ホットスポットへの遮へい等により雰囲気線量の低減を図る。
- 被ばく低減対策として、抜き出し装置以外の設備は建屋外に設置するとともに、**貯槽D近傍に配管等貫通部及び作業員用出入口を設けて、高線量エリアにおける作業時間短縮**を図る。
- 屋外に設置する機器については、抜き出し期間を考慮し、適切な津波対策を実施する。

図 プロセス主建屋1階 貯槽D周辺のγ線量コンター図

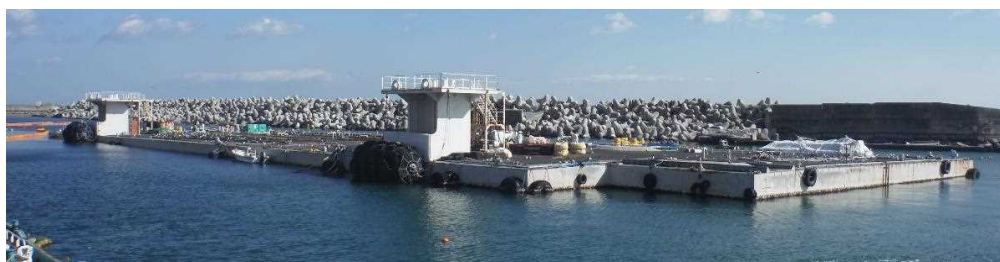
- 震災により発生した5・6号機建屋の滞留水を一時貯留するため、2011年5月にメガフロートを福島第一原子力発電所港湾内へ移動し、一時貯留のために使用した。
- その後、メガフロートへ一時貯留した滞留水は貯留タンクへ移送した。メガフロートにはバラスト水※としてろ過水を貯留し、港湾内に係留している。

メガフロート係留状況

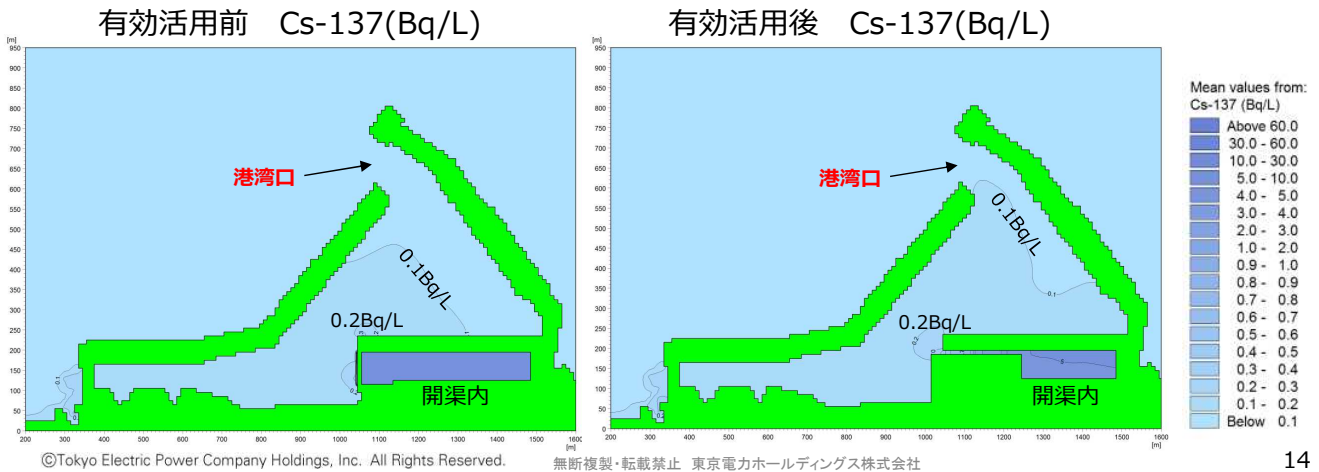
【参考】環境影響の検討結果 通常時

- メガフロートの有効活用による環境影響を確認するため、降雨時以外の通常時を想定し、排水路から一定の濃度、流量で排水が連続して流入する条件で計算を行った。
- 評価条件
 - ・K排水路 61Bq/L, 0.02m³/s (2016年7月～2017年1月の実績から算出, 降雨時含む)
 - ・C排水路 1.4Bq/L, 0.04m³/s (2016年7月～2017年1月の実績から算出, 降雨時含む)
 - ・計算結果は, 10日間の平均値を使用
 - ・シルトフェンスを考慮 (開渠内外の海水移動を抑制する効果を考慮)
- 評価結果
 - ・開渠面積の減少により開渠内外で若干濃度が上昇するが、港湾口における濃度の変化は大きく変わらない。この濃度変化の割合は、実測値の変動に比べて小さいものである。

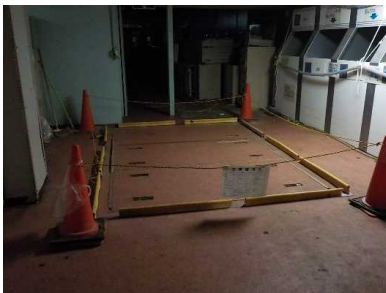
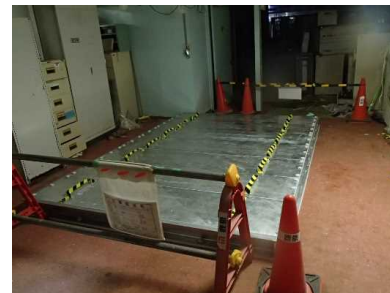
■ A 屋内ハッチ：鋼板蓋を設置

対策前

対策後

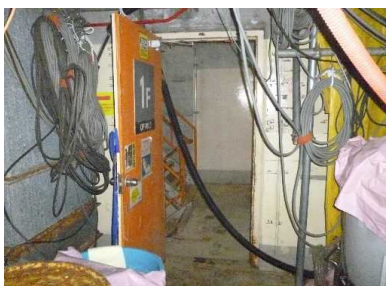
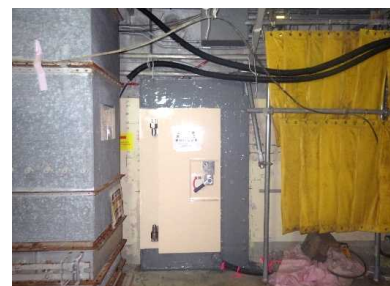
■ B 人用扉：水密扉を設置

対策前

対策後
