排水路の濃度低減対策について

2018年5月31日

東京電力ホールディングス株式会社

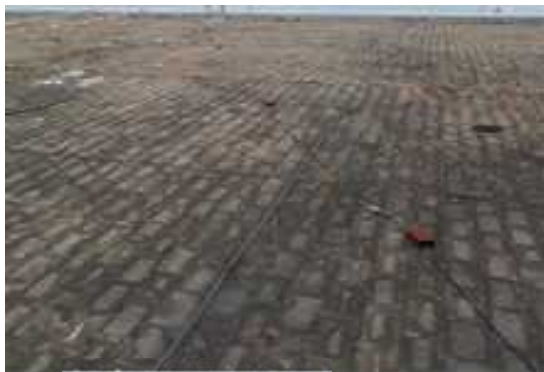
①作業前状況

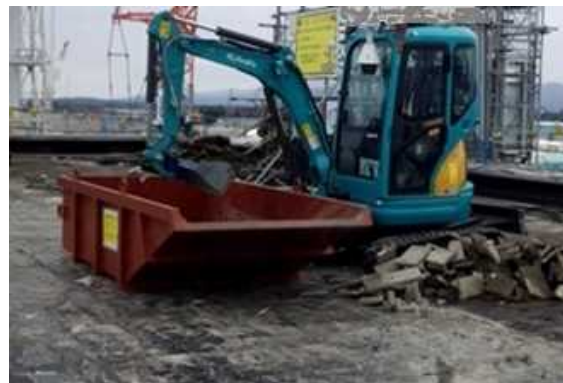
②遠隔重機によるルーフブロック・砂撤去状況

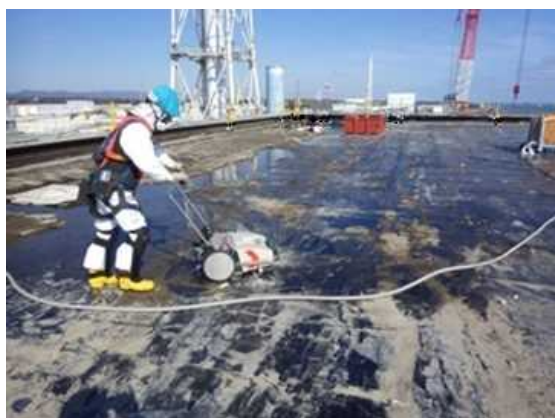
③屋上残砂清掃状況

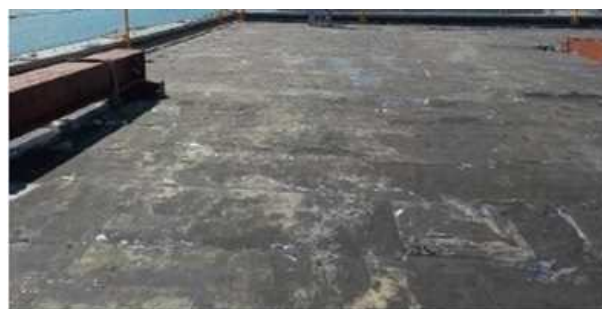
④作業完了状況

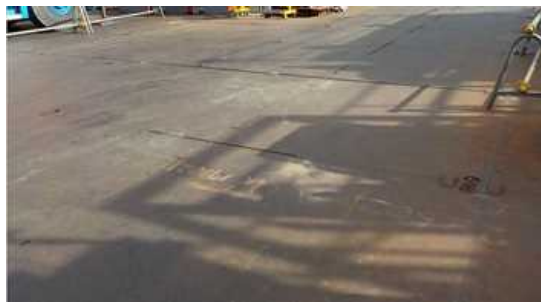
【1号機建屋周辺ヤード整備】

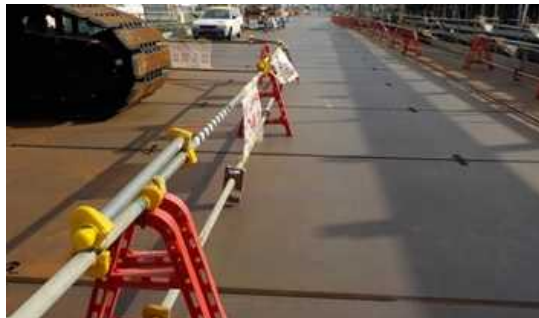
【2号機建屋周辺ヤード整備】

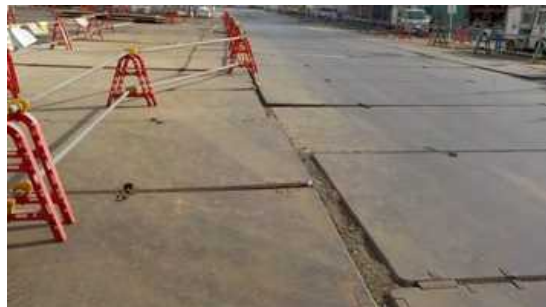
【3号機建屋周辺ヤード整備】

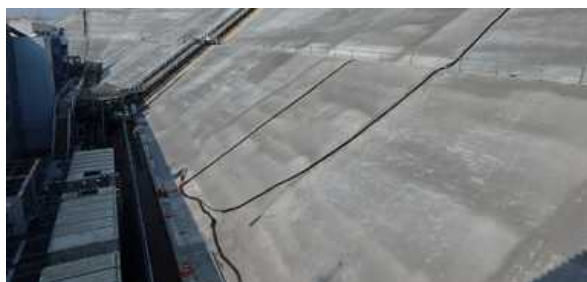
【北側法面フェーシング】

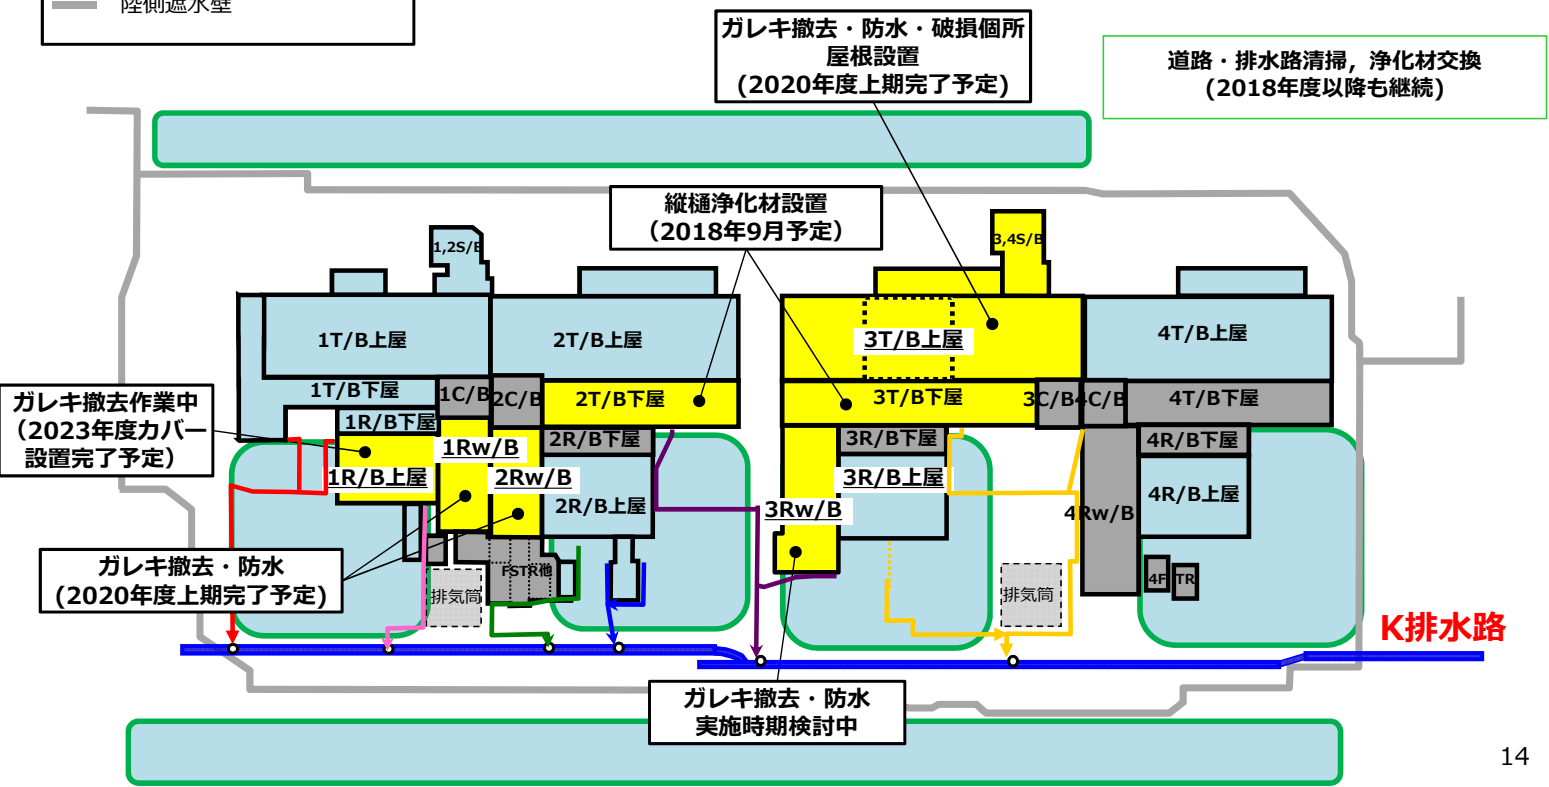
4. K排水路濃度低減対策（今後の計画）

- 今後の対策箇所
- 汚染源除去・浄化対策済箇所
- 陸側遮水壁
