陸側遮水壁の状況

2018年 6月28日

東京電力ホールディングス株式会社

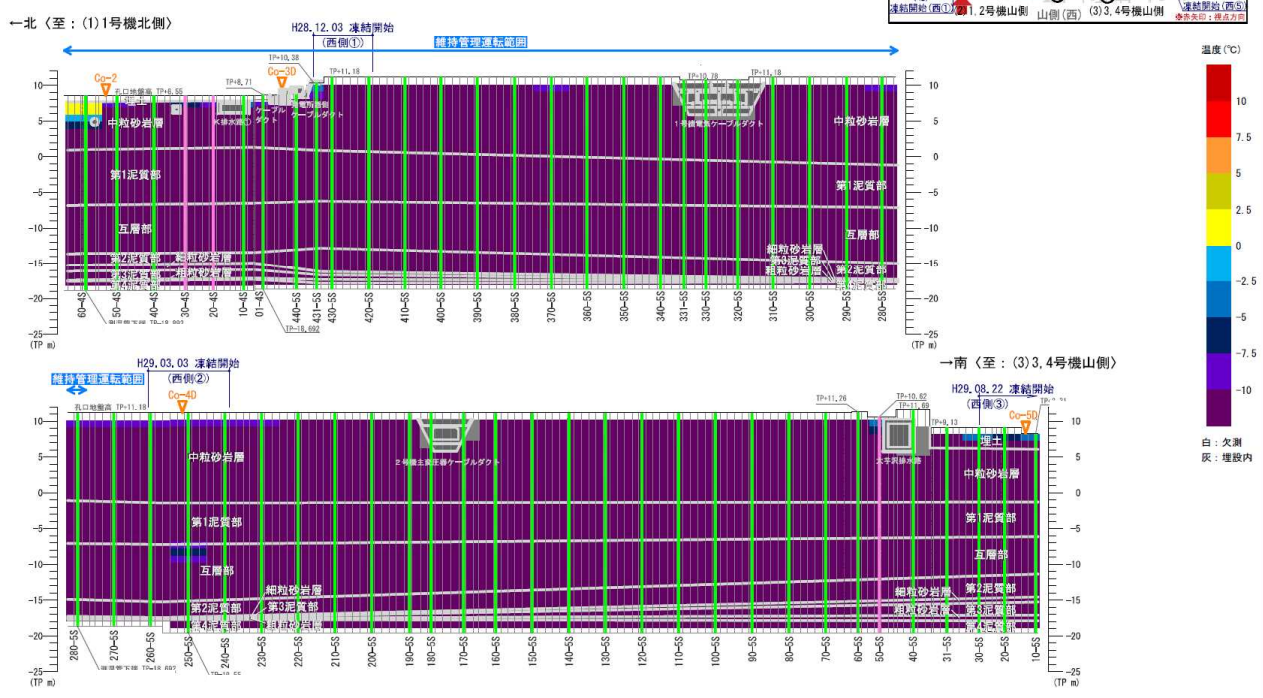
(2)1,2号機山側（西側から望む）

■ 地中温度分布図

（温度は6/26 7:00時点のデータ）

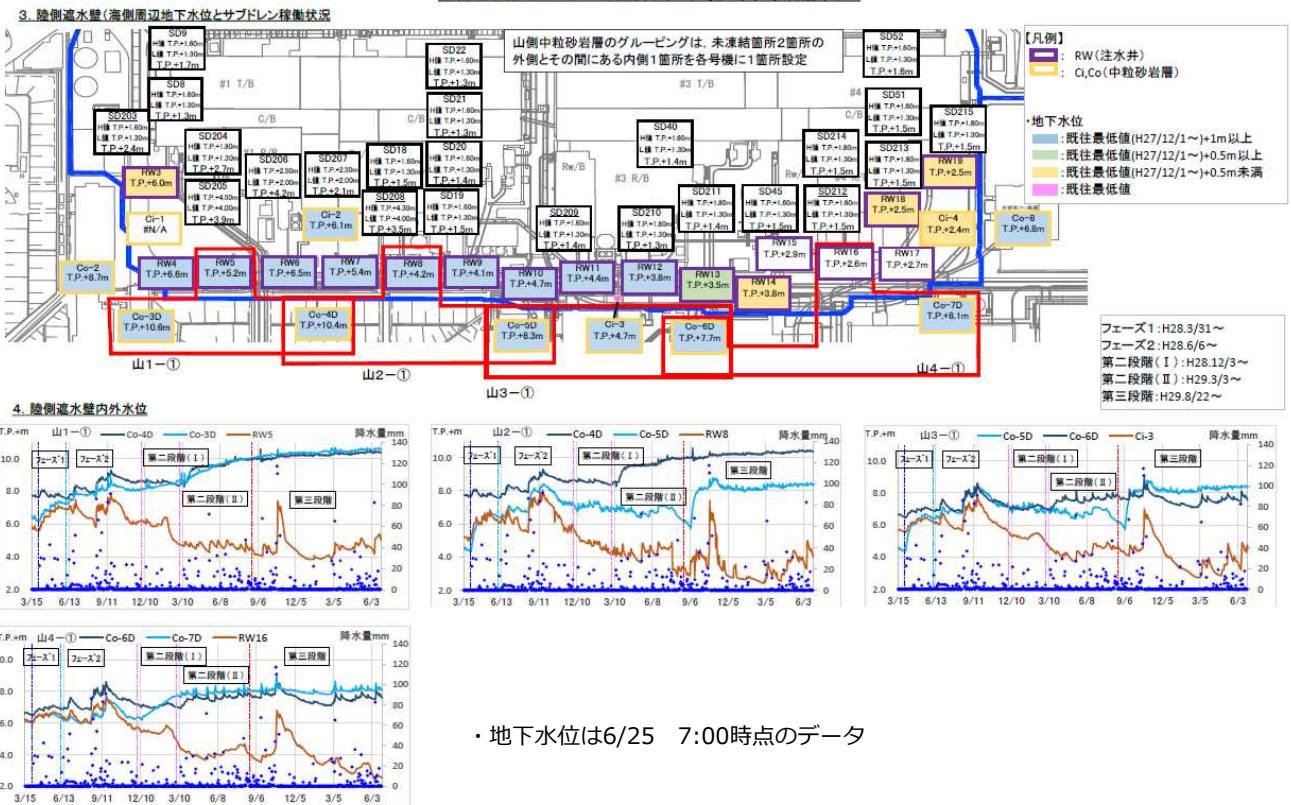
陸側遮水壁運用における監視項目（山側 中粒砂岩層水位）

・地下水位は6/25 7:00時点のデータ

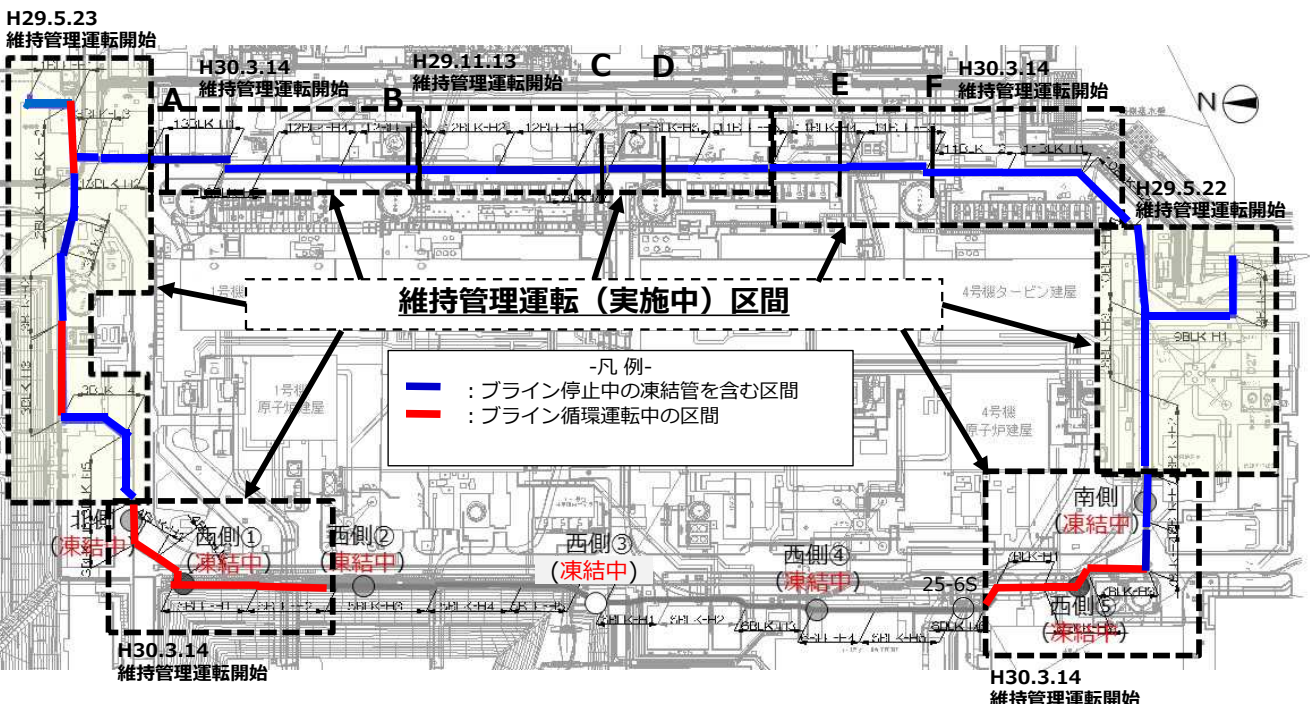
3 維持管理運転の状況 (6/25 7:00現在)

- 維持管理運転対象ヘッダー管39 (北側11, 南側8, 東側15, 西側5)のうち、29ヘッダー管 (北側6, 南側8, 東側15, 西側0) にてライン停止中。
 【全体 29/39ヘッダー ブライン停止中】
- 維持管理運転範囲については、3/30に拡大作業完了。【39/49ヘッダーで維持管理運転】

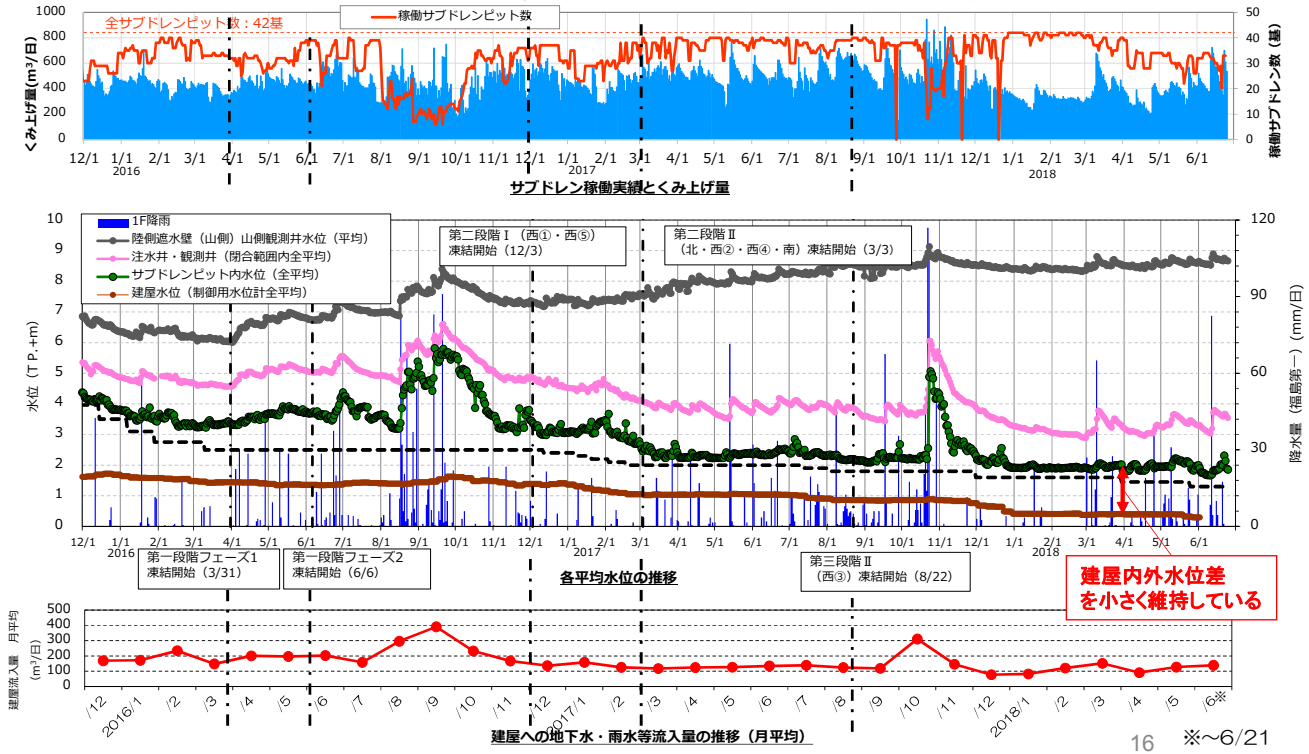
【参考】サブドレンによる地下水位制御性の向上

- サブドレン信頼性向上対策の一部実施完了(配管単独化等)により、サブドレンによる建屋周辺地下水位の制御性が向上し、ピット内水位をポンプ稼働設定水位の範囲内にほぼ制御出来ている。
- また、通常の降雨時において、サブドレンの停止時を除きピット内水位がほとんど上昇しておらず、サブドレン本来の動的な機能である「建屋内外水位差を拡大させない制御」が可能となっている。
- 昨年10月の台風21号の際には、短期的大雨による建屋周辺地下水位の上昇、および建屋屋根破損部から雨水が直接流入したことなどにより、一時的に建屋への地下水・雨水等流入量が増加したと考えられるものの、降雨後比較的早期に元の状態に戻った。

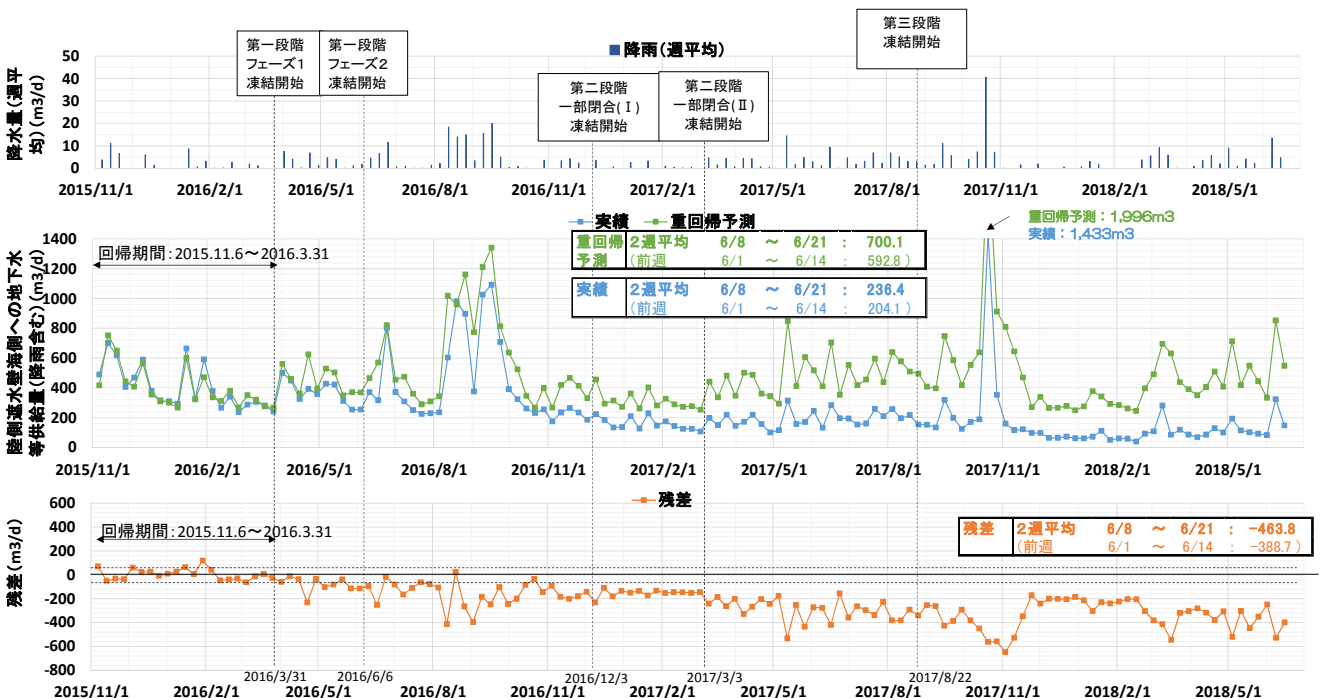
【参考】陸側遮水壁海側 重回帰予測と実績値との比較

- 陸側遮水壁海側エリアへの水供給量*を目的変数、降雨の影響が大きいと思われる35日前までの週間平均降雨量を説明変数として、陸側遮水壁（海側）の凍結開始以前のデータに基づく重回帰分析を行い、実績値と予測値の比較を行った。（※：地下水等移動量C+降雨涵養量(1)（水収支計算上の支出量である(2),(3),(4),(5)の合算により算定））
- 「陸側遮水壁海側エリアへの水供給量 (C+(1))」について、陸側遮水壁（海側）の凍結開始前の水供給量をもとに重回帰分析による予測値と実績値を比較すると、陸側遮水壁海側エリアへの水供給量が460m³/日程度減少している。

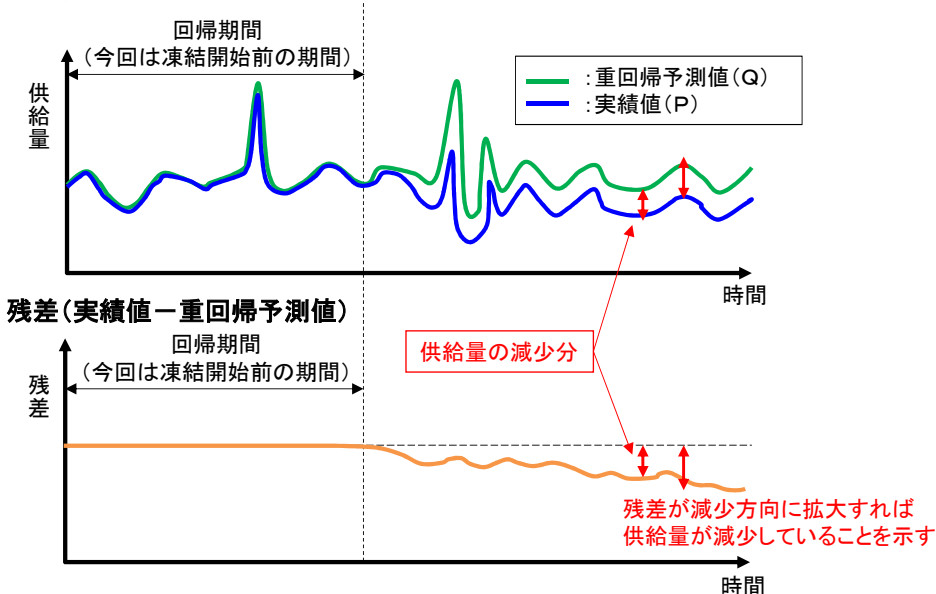
重回帰予測値と実績値

TP2.5m盤への水の供給量の低減状況の評価の手順は以下のとおり。

- ① 凍結運転開始前の期間を回帰期間として前頁における式を設定し、陸側遮水壁がない状態における2.5m盤への水の供給量の予測値(重回帰予測)を算出する。
- ② 2.5m盤への水の供給量の実績値を算出する(17頁参照)。
- ③ 残差(実績値-重回帰予測値)の推移から供給量の減少傾向を確認する。
⇒ ③において、残差がマイナス方向に拡大すれば供給量が減少していることを示す。
