廃炉・汚染水対策ニュースレター

トレンチ内の高濃度汚染水の除去(汚染源を取り除く)

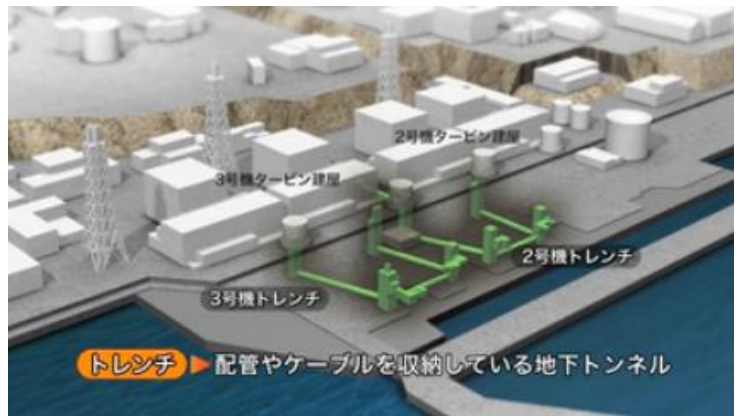
今回は、「①汚染源を取り除く」対策の一つ、トレンチ（配管や電源ケーブルを収納する地下トンネル）内の汚染水除去について御説明します。

トレンチ内には、事故直後に流出した高濃度の汚染水が溜まっています。

このため、トレンチ内の高濃度汚染水が漏洩するリスクを根本から解決するため、

トレンチ内部を特殊なセメントで充填し汚染水を取り除くことにしました。

平成26年11月下旬より、トレンチ内を埋める作業を開始し、今年6月には全てのトレンチ内の汚染水除去を完了する予定です。

※2号機及び4号機の原子炉建屋と連結しているトレンチについては、地下のトンネル部（水平方向に掘られた坑道）の充填が完了し、平成27年4月現在、2号機のトレンチ立坑部（地上と地下を連結するために垂直方向に掘られた坑道）の充填作業を行っているところです。

※また、3号機原子炉建屋と連結しているトレンチについては、地下のトンネル部の充填を行っているところです。

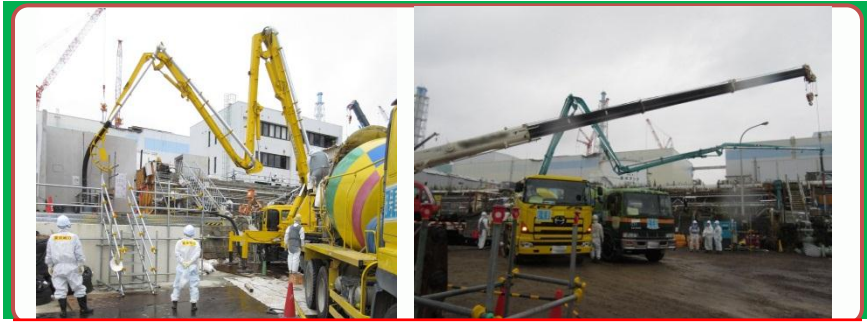
作業現場から ～汚染水の残るトレンチのコンクリート充填～

日比さん： 2号トレンチの充填に関し、1日で300m³もコンクリートを打設しなければならない日もありました。構内作業は一人当たりの作業時間に制約もありますので、複数班体制を組み、職員総出80人くらいで行いました。その日は12月中旬で雨も降っていましたので、とても寒い中の作業でした。
