## 取り組みの状況

◆1～3号機の原子炉・格納容器の温度は、この1か月、約20℃～約45℃※1で推移しています。  
 また、原子炉建屋からの放射性物質の放出量等については有意な変動がなく※2、総合的に冷温停止状態を維持していると判断しています。

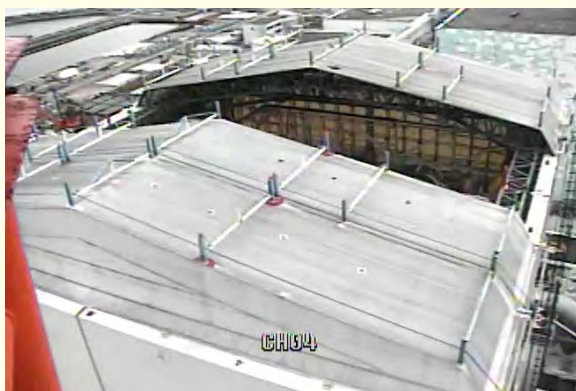
1号機の原子炉建屋カバーの屋根パネル2枚を取り外し、原子炉建屋最上階（オペレーティングフロア）のガレキ状況調査やダスト濃度調査を行っています。

<建屋カバー屋根パネル状況>

取り外した屋根パネルは、12月初旬までに一旦、屋根に戻します。その後、同じエリアで作業する『凍土遮水壁工事』終了後、3月頃より建屋カバー解体工事を始めます。

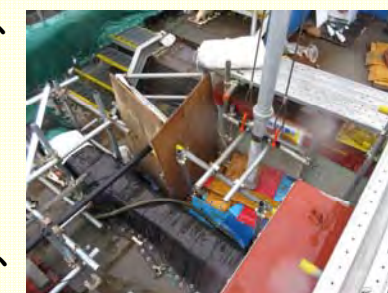
11月25日より、2号機のタービン建屋から海側に伸びる海水配管トレンチ内の汚染水を取り除くと共に、トレンチをセメント系材料で充填しています。

<充填孔付近の様子>

注) トレンチ：配管やケーブルが通るトンネル

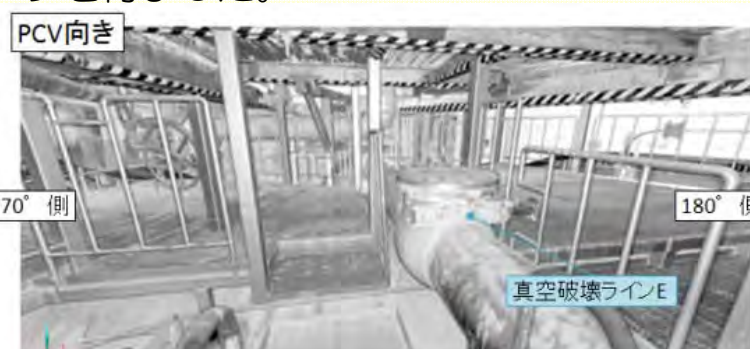
1号機原子炉建屋の地下階（トラス室）上部を遠隔操作ロボットを用いて、レーザスキャンで調査し、地下階の3次元データを得ました。

<3次元データのイメージ図>

得られたデータは、将来の格納容器の補修の際の作業方法の検討に活用していきます。

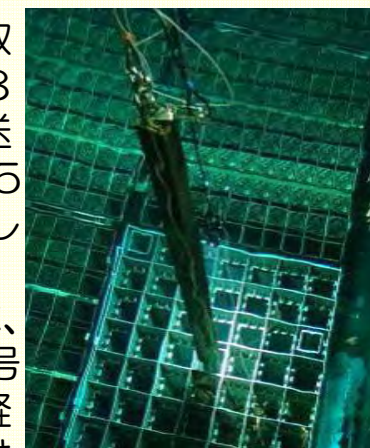
4号機原子炉建屋最上階のガレキ撤去作業、燃料取り出し用カバーの建設作業を経て、2013年11月18日より使用済燃料プールから共用プールへ燃料を移送し、燃料取り出し作業開始から1年以内となる11月5日に、プール内の使用済燃料1,331体の移送が完了しました。

<共用プールへの使用済燃料の格納>
