# 発電所内のモニタリング状況等について

2015年11月25日

東京電力株式会社

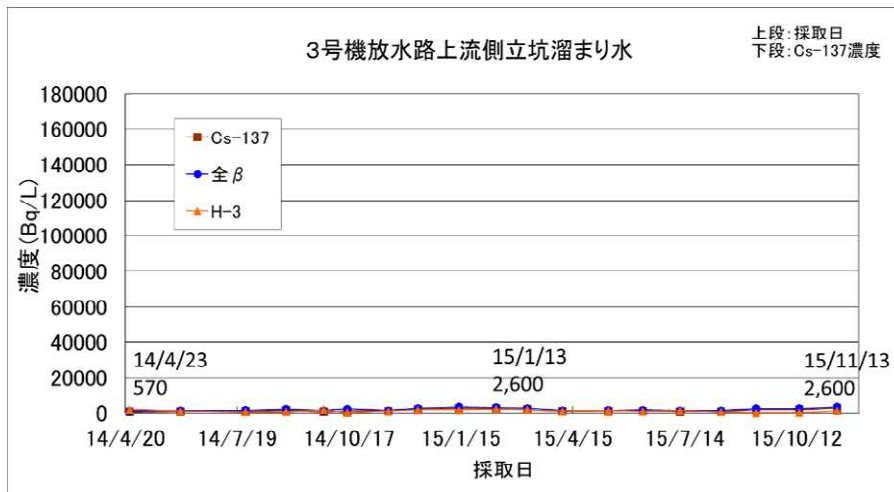
- 3号機放水路上流側立坑溜まり水のセシウム濃度は、降雨により若干の上下はあるものの、1,000～2,000Bq/L程度で推移。
- 引き続きモニタリングを継続する。

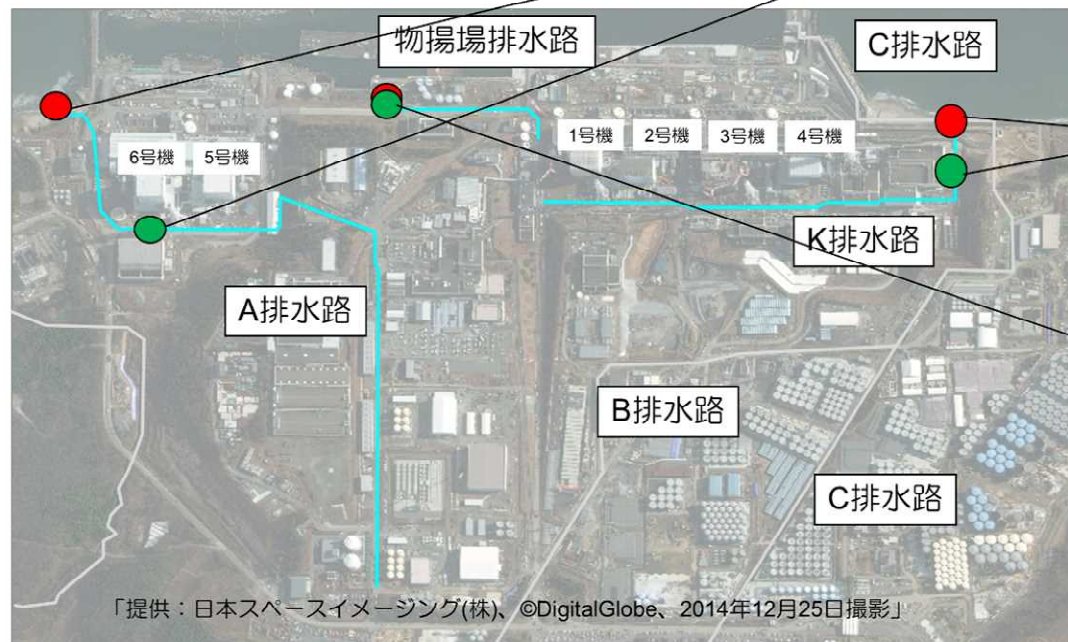
# 排水路の放射能濃度推移（その2 K排水路、A排水路、物揚場排水路）

- K排水路、物揚場排水路は、降雨時に若干の濃度上昇が見られた。
- A排水路は横這い状況。

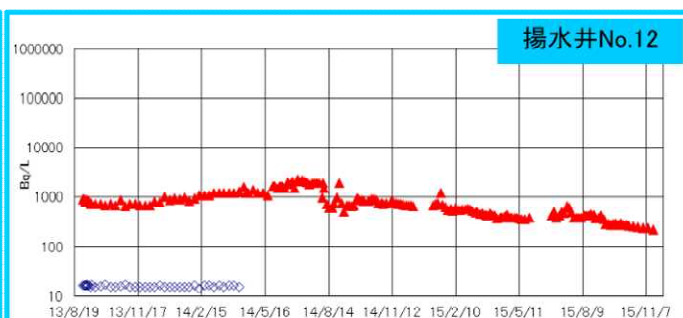
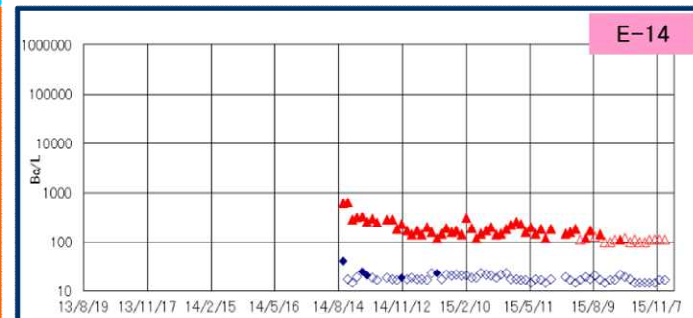
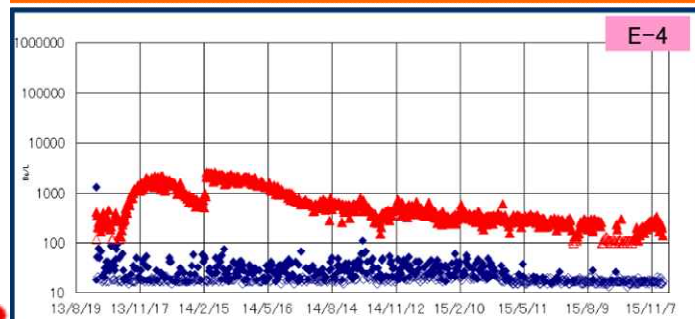
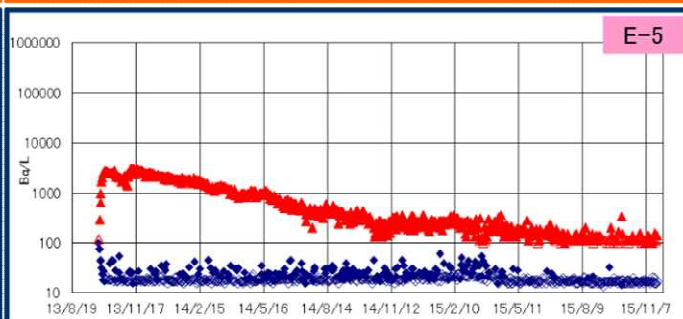
# 観測孔の放射能濃度推移（H4タンクエリア南東側）

- 先月以降、全体の傾向に大きな変化はみられない。
- 全 $\beta$ 濃度は、全体的に低濃度で横ばい状況。
- トリチウム濃度は、全体に1,000Bq/L以下の低濃度で横ばい又は低下傾向。
- 引き続き観測を継続する。

注: 揚水井No.12の全 $\beta$ 濃度は、4/15以降も不検出であるが、検出下限値を5Bq/L以下に下げて運用しているため、グラフ上にプロットされていない。

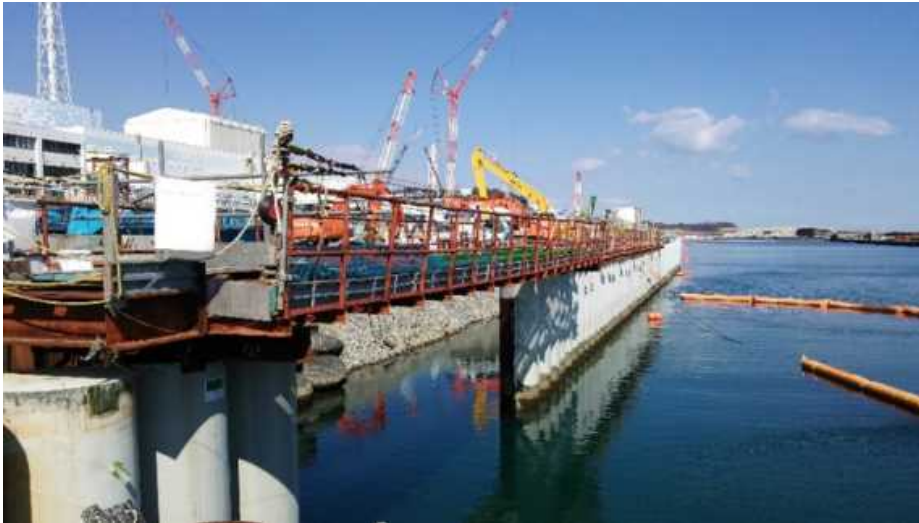
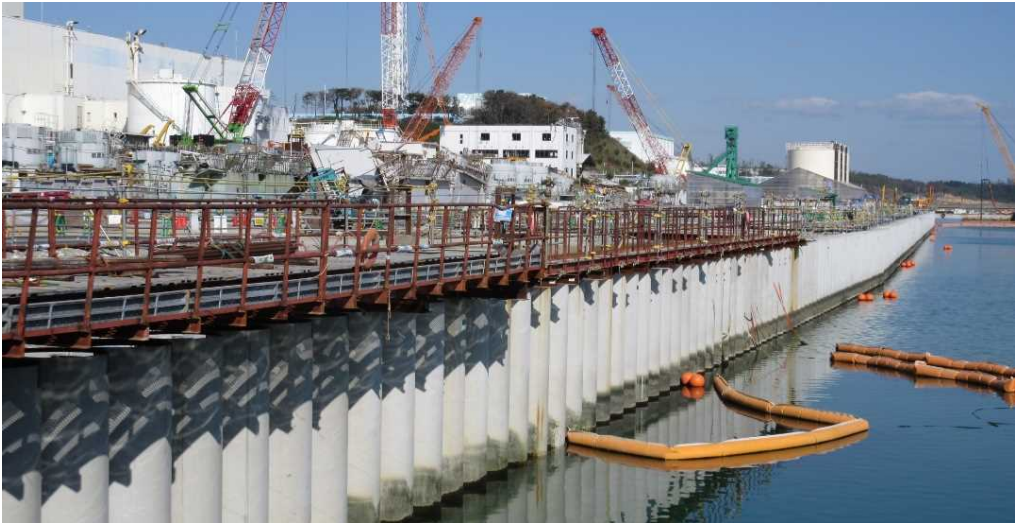
- ◆ 9/10から開始した海側遮水壁の閉合作業については、9/22に鋼管矢板の打設を完了し、10/26に継手の止水処理を完了した。引き続き、閉合箇所近傍の埋立等を実施中である。

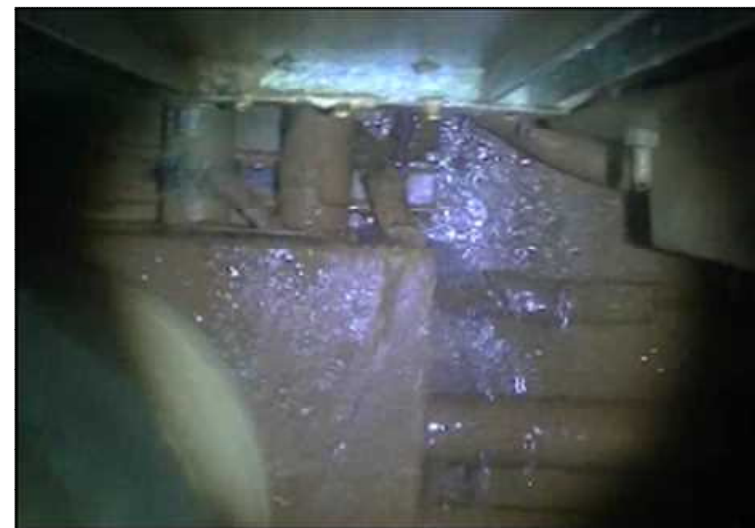
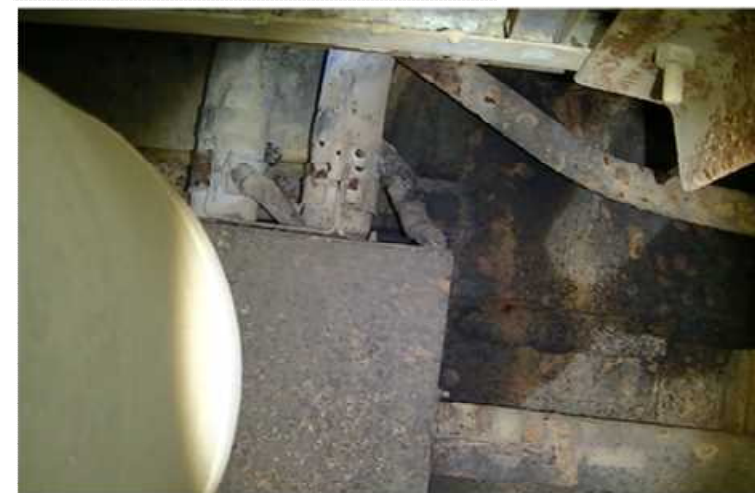
流入箇所下部の写真

- 1号機タービン建屋1階からビデオカメラを地下1階に挿入し、流入状況を撮影した。
- 2013年8月30日の調査では地下水が流入して落水する様子が確認されたが、11月12日の調査では地下水の流入が確認されなかった。

撮影日: 2013年8月30日

撮影日: 2015年11月12日
