東京電力福島第一原子力発電所・事故の収束に向けた道筋
進捗状況

平成 23 年 11 月 17 日
原子力災害対策本部
政府・東京電力統合対策室

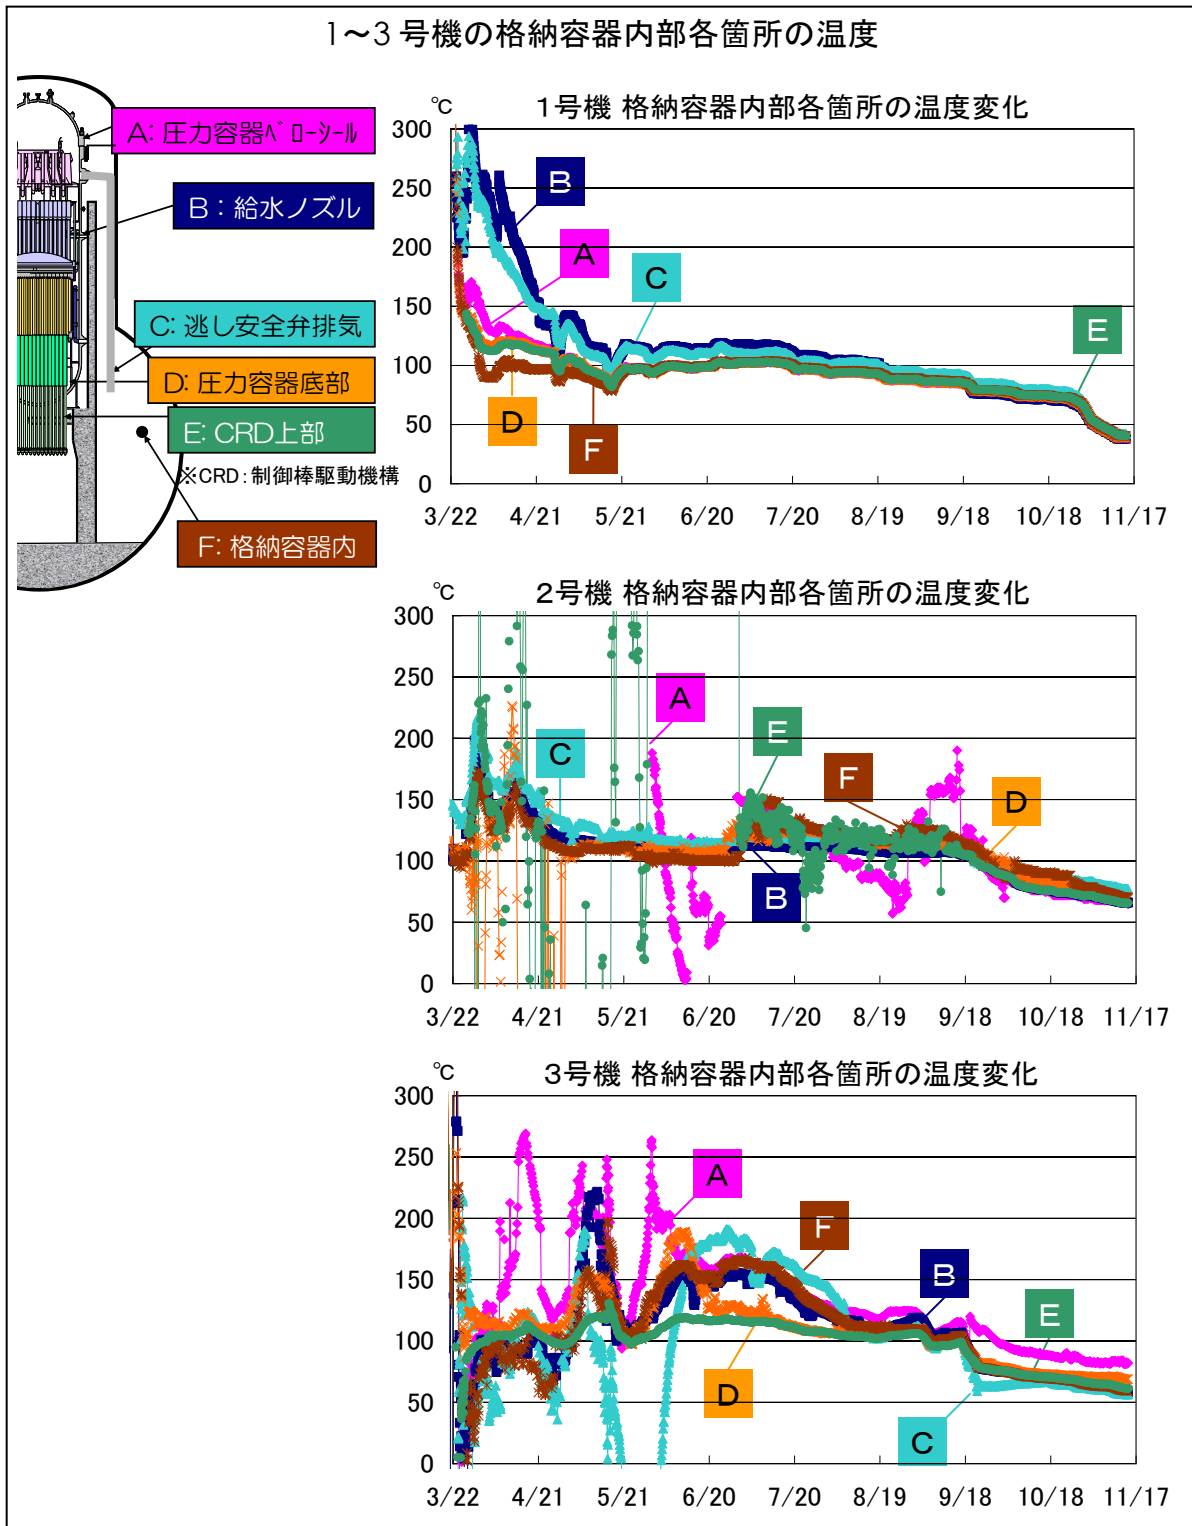
- ・ なお、損傷した燃料が圧力容器及び格納容器内のどこに存在しているかを正確に把握することは難しいため、格納容器内に漏洩している場合においても、冷却されていることを確認する必要がある。
- ・ 格納容器内には、下部から上部まで多くの場所で温度を測定しており、特に格納容器内温度は1号機 39℃、2号機 70℃、3号機 59℃(11/16時点)で圧力容器底部温度と同様に100℃以下で安定している。
- ・ さらに、その他の測定点においても同様の傾向を示していることから、損傷した燃料が格納容器内に漏洩している場合においても、冷却されて蒸気発生が抑えられ、それに伴う格納容器からの放射性物質の放出は抑えられている状態。

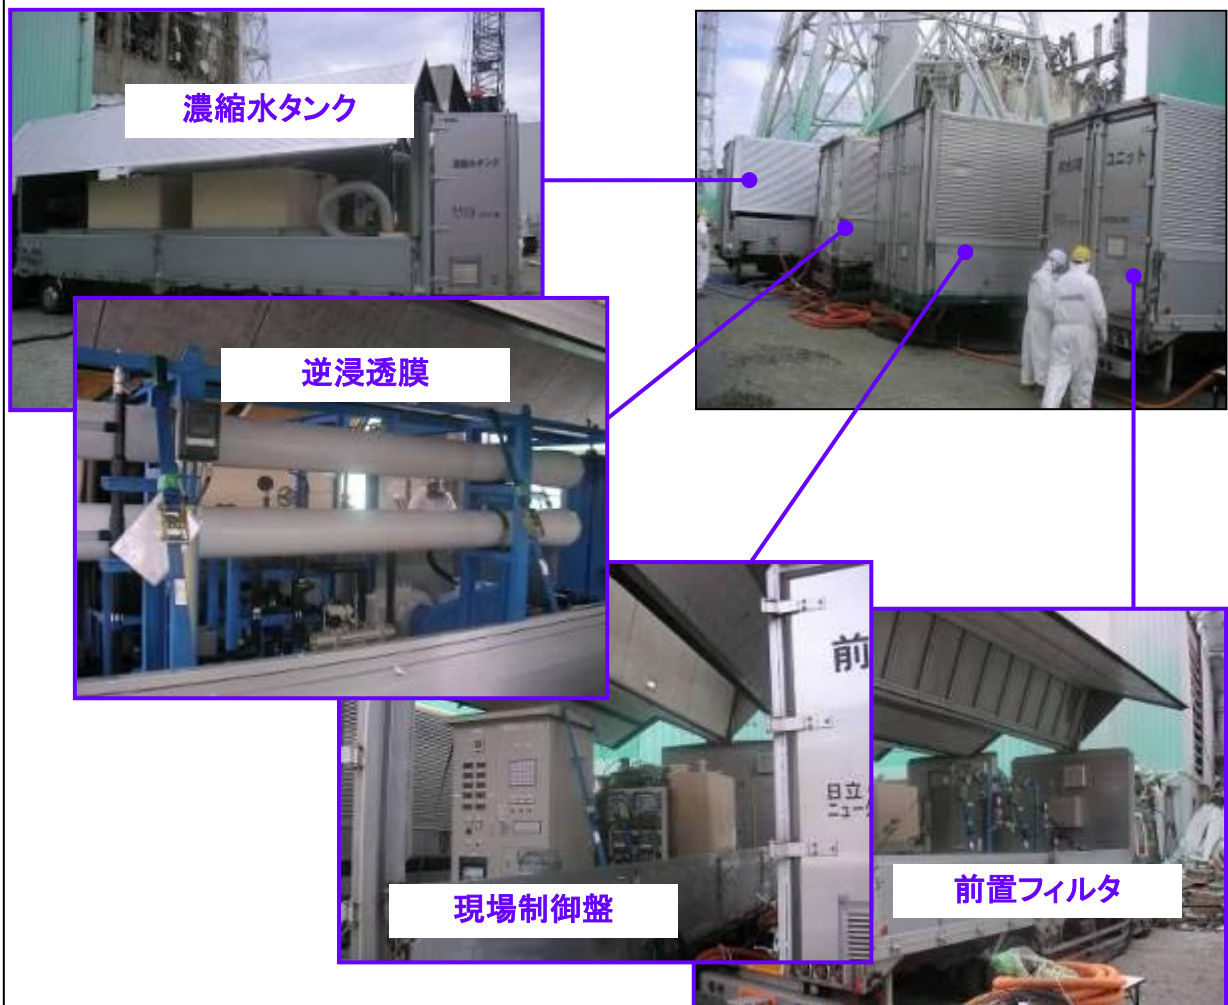
塩分除去装置(4号機)

- ・ 使用済み燃料プールの腐食抑制のため、4号機にて塩分除去装置を稼働(8/20)。
- ・ 4号機プール水の塩分濃度(塩化物イオン濃度)は稼働前 1,944ppm(8/20)→150ppm(11/5)。
- ・ 現在、2号機における塩分除去を準備中。
- ・ 今後、海水注入を行った3号機も順次塩分除去を実施予定。

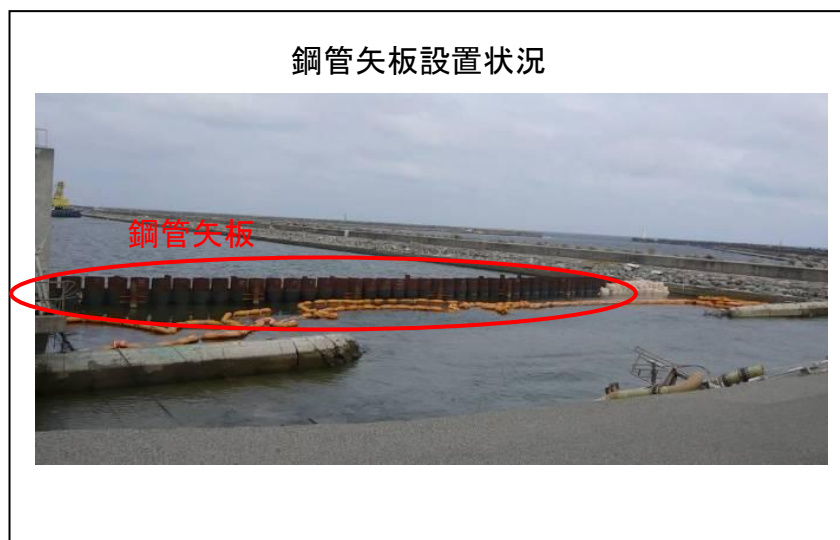
- ・ 海洋汚染拡大防止対策として、1～4号機取水路開渠南透過防止工の津波による破損箇所を閉塞するための鋼管矢板打設作業完了(9/28)。

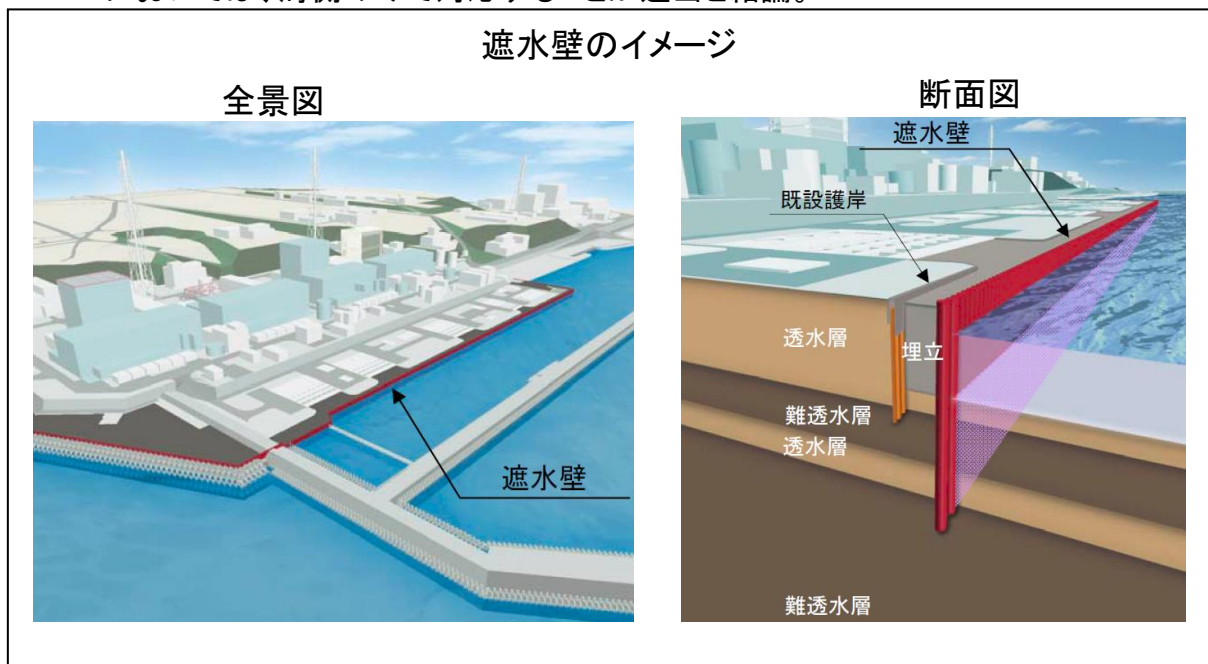
- ・ 地下水による海洋汚染拡大防止に万全を期すため、1～4号機の既設護岸の前面に遮水性を有する鋼管矢板を設置する工事に着手(10/28)し、測量やボーリング調査による地質調査等を実施中。
- ・ 陸側については、設置した場合の効果や影響について、総合的に検討し、現時点においては、海側のみで対応することが適当と結論。

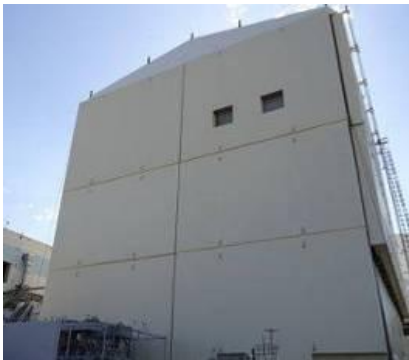
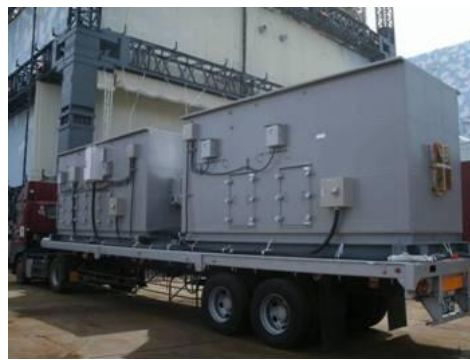
1号機原子炉建屋カバー竣工(カバー本体(左)と付帯設備(右))

- ・ 排気設備等の付属設備の設置。
- ・ 1号機原子炉建屋カバー竣工(10/28)。

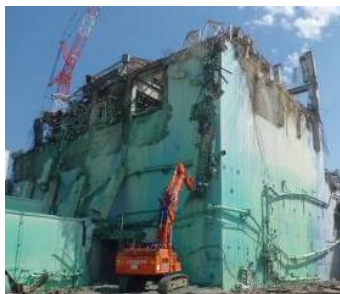
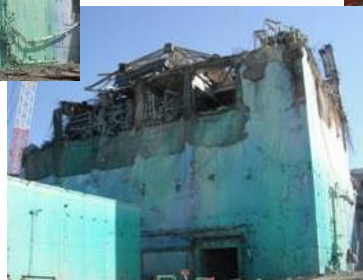
3号機瓦礫撤去作業
9/10時点

- ・ 3,4号機原子炉建屋上部の瓦礫撤去中。

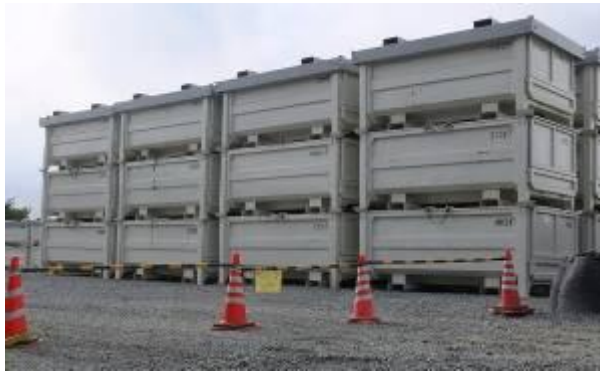
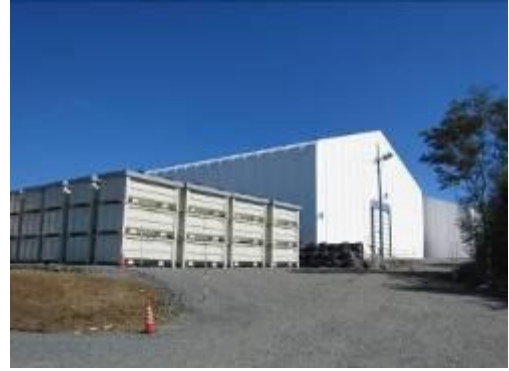
- ・ 瓦礫については、放射線量に応じて、容器に収納、屋内保管。
- ・ 廃棄物保管エリアへの進入路は区画を行い、関係者以外がむやみに立ち入らないよう制限をする旨の表示を実施。
- ・ 滞留水処理施設やその他工事エリアなどを除き、敷地内の土地を最大限活用し、保管エリアを確保。

瓦礫の保管エリア(写真左:瓦礫を収納した容器, 写真右:容器とテント)

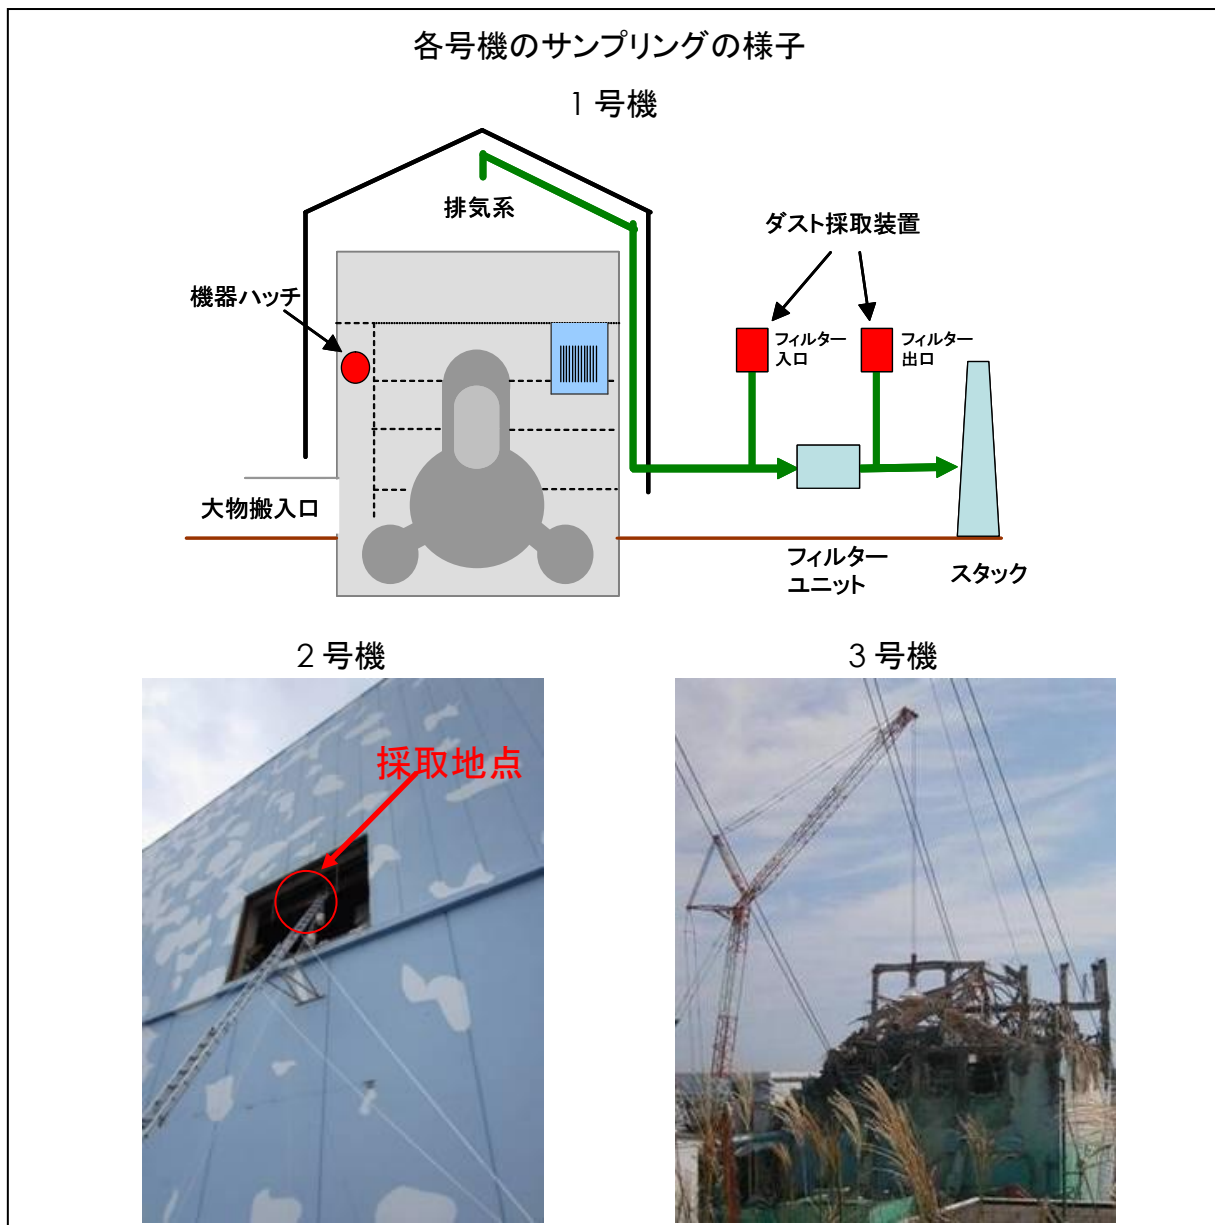
- 1～3号機格納容器からの現時点の放出量を評価するため、原子炉建屋上部等の空气中放射性物質を採取。

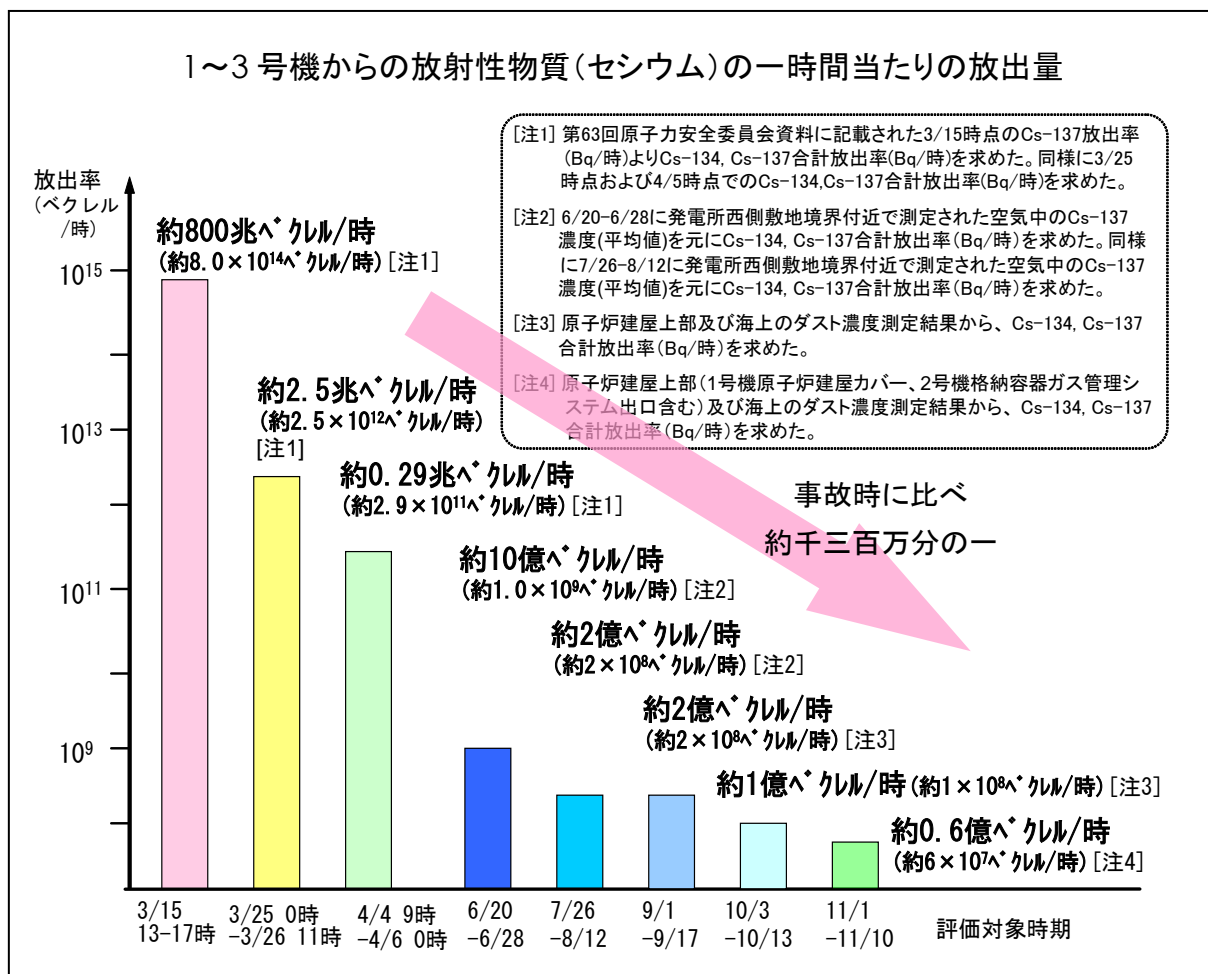
- 1～3号機格納容器からの現時点の放出量(セシウム)を、原子炉建屋上部等の空气中放射性物質濃度(ダスト濃度)を基に評価。
 - ・ 原子炉建屋上部等ダスト濃度より評価すると、1号機約0.1億ベクレル/時、2号機約0.1億ベクレル/時、3号機約0.4億ベクレル/時。
 - ・ 今回の評価における現放出量の最大値は1～3号機合計で約0.6億ベクレル/時と推定(事故時に比べ約千三百万分の一)。
- なお、参考値として海上での空气中放射性物質濃度(ダスト濃度)の測定結果による1～3号機格納容器からの現時点の放出量(セシウム)を評価。結果は約0.2億ベクレル/時(前回公表時は0.7億ベクレル/時)。

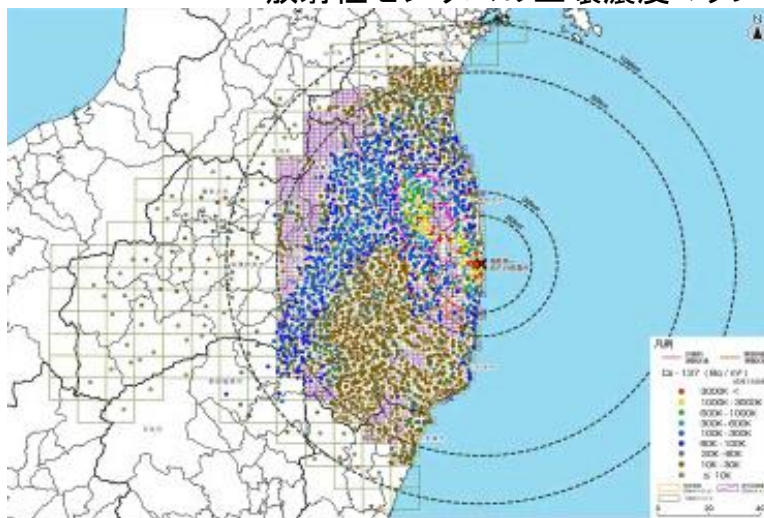
放射性セシウムの土壌濃度マップ

発電所から概ね 100km 圏内の約 2,200 箇所、空間線量率を測定するとともに、各箇所 5 地点程度で表層 5cm の土壌を採取し、土壌について核種分析を実施し、土壌濃度マップを作成

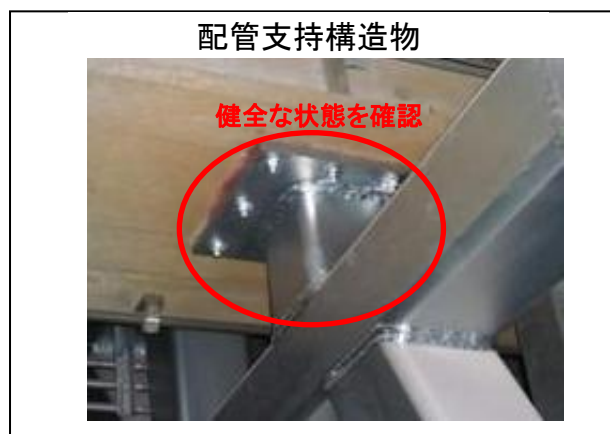
- ・ 上記評価に加え、解析にて特に評価の厳しかった給水系配管支持構造物について、目視点検を実施。いずれの支持構造物も健全な状態であることを確認。
