# 福島第一発電所構内で採取した ガレキ、伐採木の放射能分析

平成25年3月28日

日本原子力研究開発機構

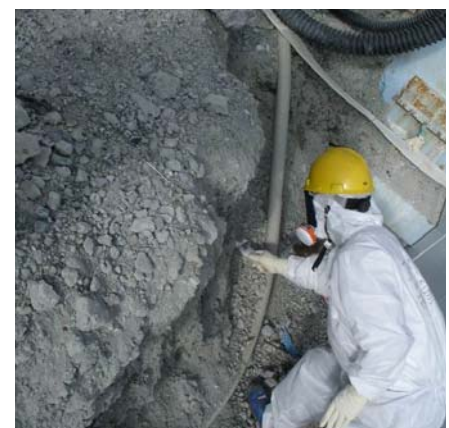
■ **1,3,4号機周辺**のガレキ類が散乱したエリアからコンクリート、砂礫等を、**各エリアから10試料ずつ**採取。各採取エリアは5m×10m程度の範囲。採取量は約100g(こぶし大)を目安とした。

4号機周辺ガレキの採取状況

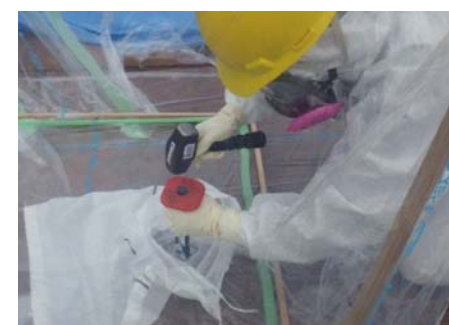
■ 粗粉碎(コンクリート)及び切断(伐採木)を行い、十分混合した後、50g程度を分取し、JAEA原子力科学研究所に輸送。

ガレキ(コンクリート)の粗粉碎

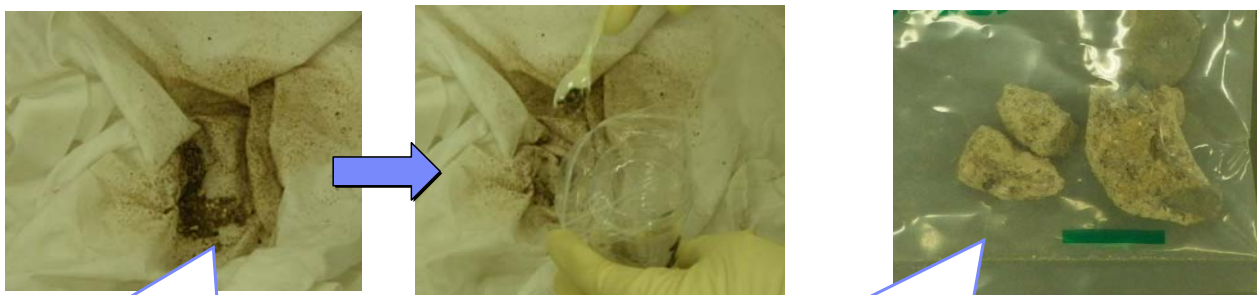
## ■ 4号機使用済燃料プールに保管されていた新燃料(未照射燃料)の健全性調査を行った際に、ガレキを採取(H24.8.29)※

・燃料を水で洗った際に出てきたガレキを布で濾過して回収(試料名:4U-N01)

・チャンネルボックスを外した際に燃料棒間に挟まっていたガレキを回収(試料名:4U-N02)

No.	試料名	表面線量 ( $\mu$ Sv/h)	重量 (g)	形状等
18	4号機プール ガレキ	4U-N01	1000	砂礫状。布に付着した細かい粒子は、回収困難。
19		4U-N02	303	小石状。
