共用プール建屋における エリアモニタの欠測について

平成26年4月24日
東京電力株式会社

共用プール建屋におけるエリアモニタの欠測について

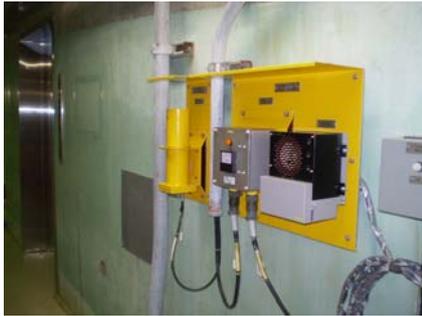
燃料プールエリア

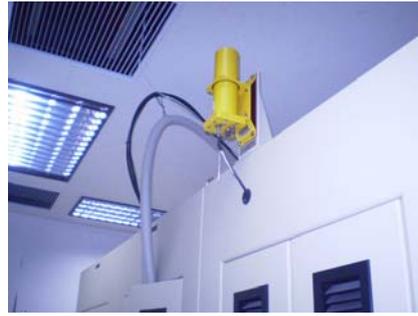
監視制御盤室

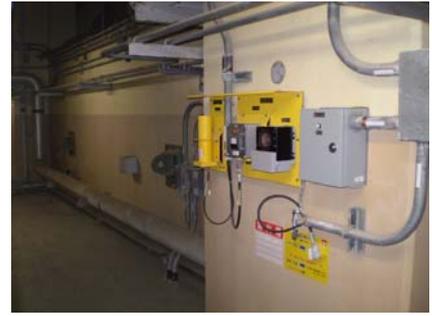
Cカスク保管庫

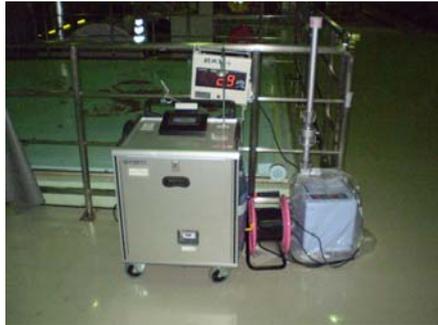
仮設エリアモニタ
ダスト&エリアモニタ

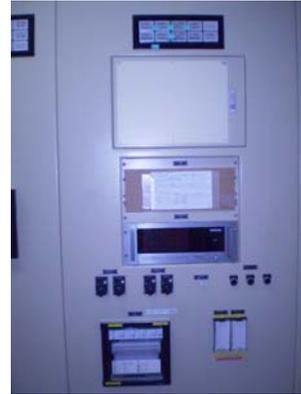
共用プールエリアモニタ盤
