災害等情報（詳報）

鉱種： ろう石	鉱山の所在地： 山口県					
災害等の種類： （坑外）墜落	発生日時： 平成26年3月12日（水） 9時05分頃	罹災者数	死	重	軽	計
				1		1
罹災者 年齢、職種、直轄・請負の別、勤続年数、うち担当職経験年数： 63歳、選鉱員、直轄、勤続年数5年11ヶ月、うち経験年数5年11ヶ月						
罹災程度：右肘関節脱臼骨折、内側側副靭帯断裂 （尺骨鉤状突起骨折、上腕骨内顆骨折）（休業見込み日数：90日）						
<p>【概要】</p> <p>罹災者、保安統括者ほか1名は、閉山に向けて、共同で元鉱ホッパーの解体作業を行っていた。</p> <p>罹災者は保安統括者と共に元鉱ホッパーの踊り場にあがり、吊り上げ用ワイヤーをフックに取り付けようと待機していたところ、突然踊り場が落ち、共に2.1m下のフロア（クラッシュャー撤去済み）へ墜落した。（保安統括者には怪我がなかった。）</p> <p>踊り場は、1箇所が踊り場の先端部が土場に乗っており、2箇所が溶接により固定されていたが、数日前のグレーチング足場解体時に溶接による固定箇所のうち1箇所が溶断されていた。</p> <p>なお、災害発生前までは、踊り場に乗って作業を行っていたが特に異常は認められなかった。</p>						
<p>【原因】</p> <p>○踊り場の固定箇所が解体時に溶断され、この状態で二人あわせて約140kgの者が上がったため、踊り場の溶接部が耐えられなくなり破断し、二人と共に落下した。（1名罹災）</p> <p>○保安規程中に高所作業について規定しているが、今回の踊り場での作業は、高所作業との認識がなく、安全帯を着用していなかった。</p> <p>○解体作業に慣れていない鉱山労働者が作業を行ったため、今回の災害についての危険予知が不足していた。</p>						
<p>【対策】</p> <p>○解体作業の高所部については、鉱山労働者が行わず、解体業者に委託した（4月4日より解体開始）。</p> <p>○解体業者への委託により、閉山に向けた作業から高所作業を無くした。万が一高所作業を行う場合は、教育を行う。</p>

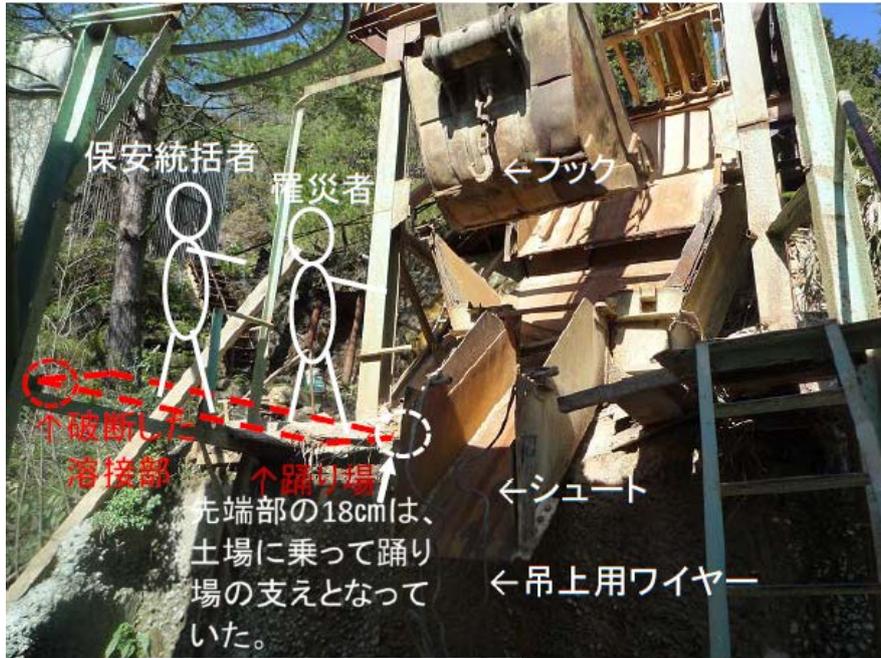
災害発生前の状況

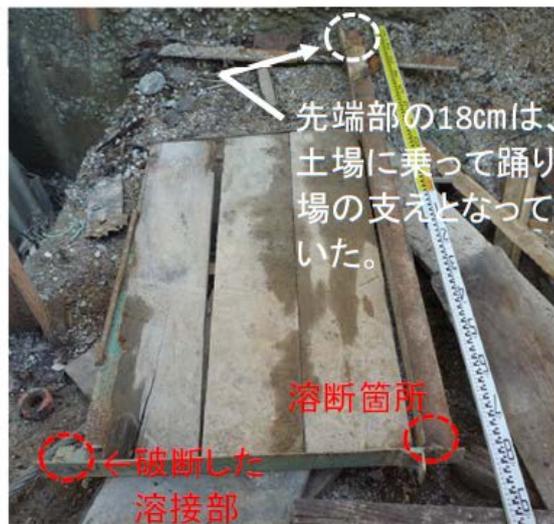
落下した踊り場
