## 災害等情報（詳報）

鉱 種： りゅう石

災害等の種類：  
(坑外) 取扱中の器材鉱物等のため

発生日時：  
平成29年4月17日(月)  
8時40分頃

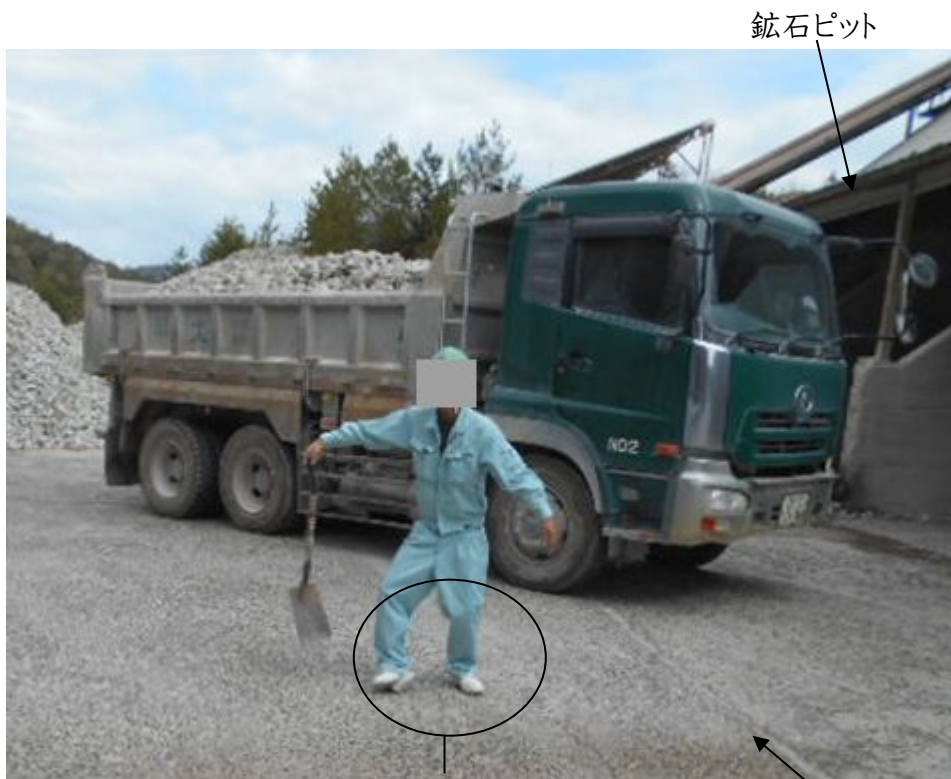
罹災状況(再現)

土場

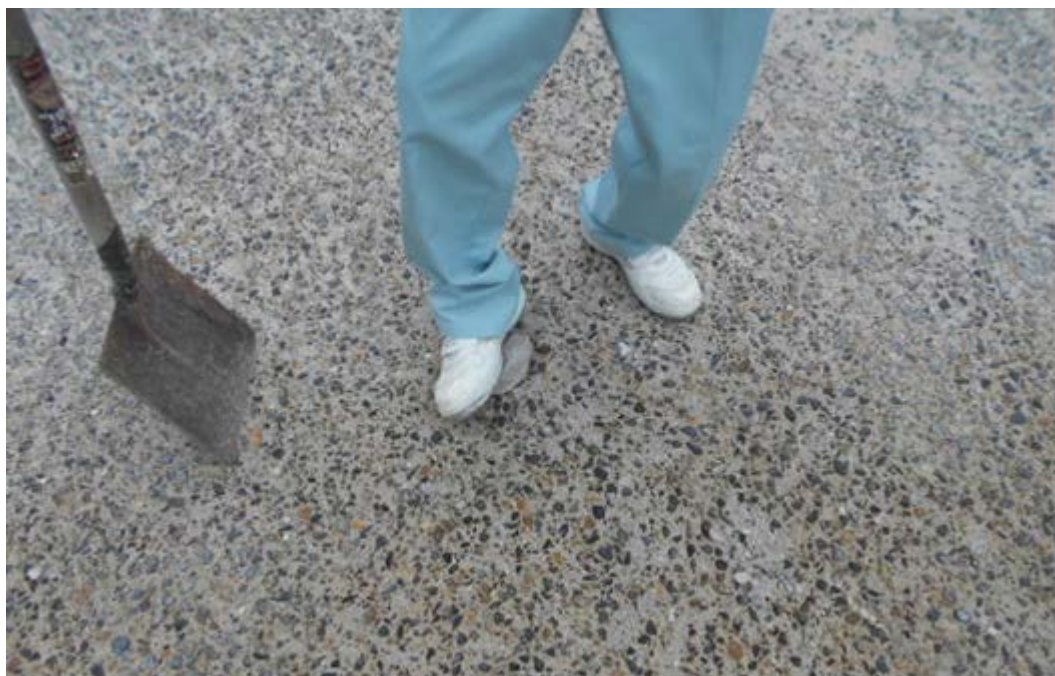
罹災者はトラックを降りて、スコップで散乱した鉱石を集めようとして、15cm大の鉱石に誤って右足を載せた時に足首を捻り、右足小指が地面に当たり、罹災した。

罹災状況(再現)

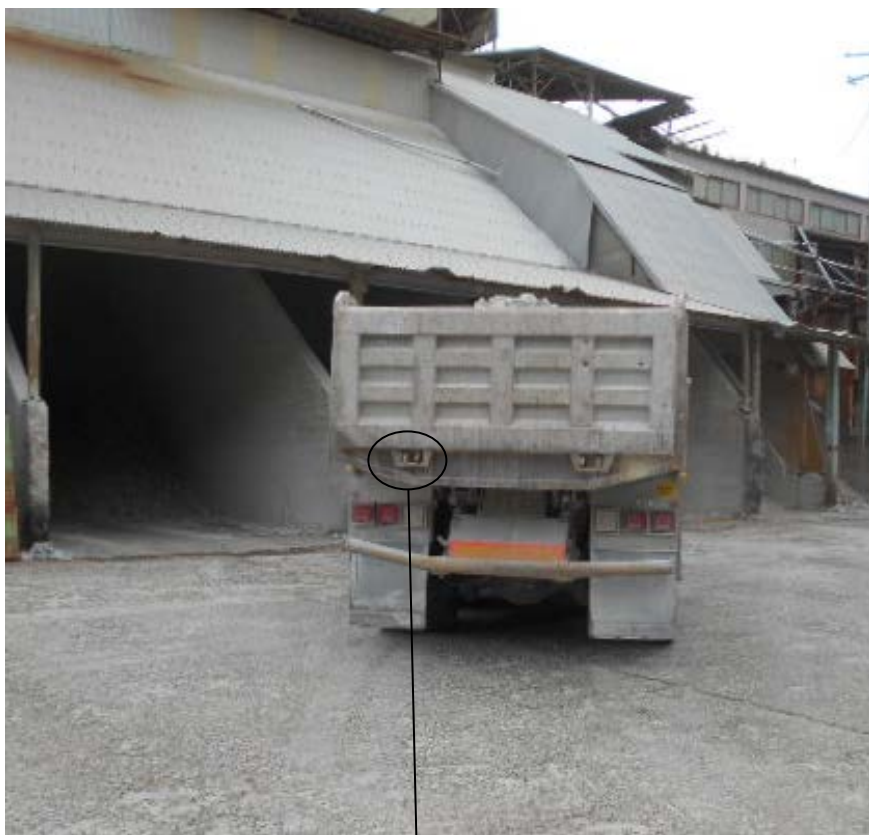
罹災者は、鉱石ピットから選鉱場へ鉱石をダンプトラック(11t)で運搬し始めてすぐ、トラック後部のあおりのフック部に石が詰まり、あおりが完全に閉まっていなかったため、鉱石の一部があおりの隙間から落ち、鉱石ピット前土場に散乱しているのを発見した。

ダンプトラック後部のあおり

- ・積込み担当のホイロローダの運転手は、鉱石の積込み前後にトラック後部のあおりが完全に閉まっていることを運転席から目視で確認する。
- ・万が一トラック荷台から鉱石がこぼれた場合には、まず、保安統括者等に連絡して指示を仰ぎ、こぼれた鉱石を処理する。

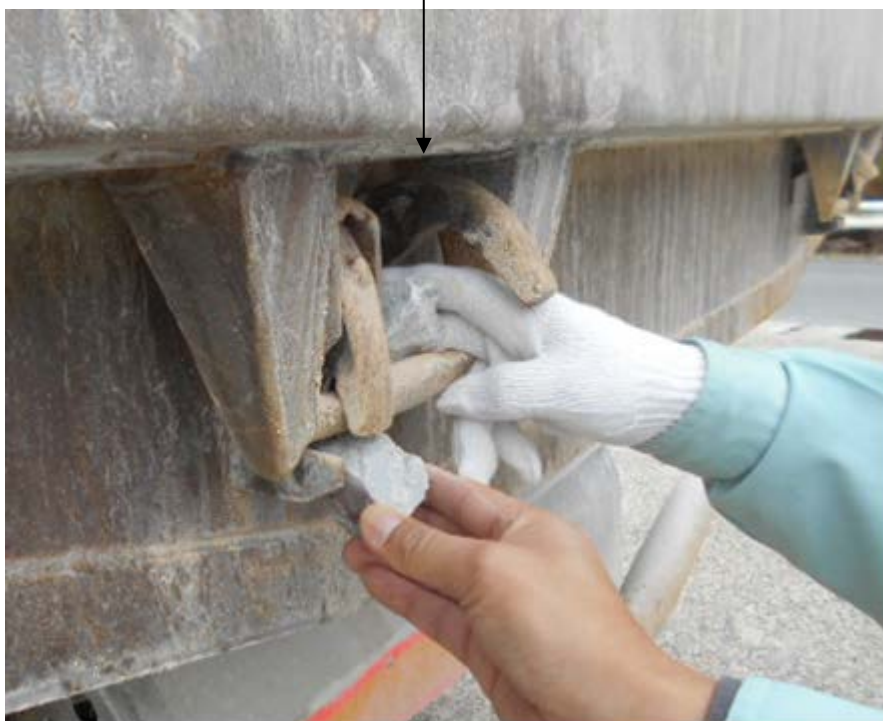
罹災者がトラック後部のあおりのフック部に石が詰まり、あおりが完全に閉まっていないことに気がつかないまま運搬を開始し、鉱石の一部があおりの隙間から落ち、鉱石ピット前土場へ鉱石が散乱した。

ダンプトラック後部のあおりフック部(鉋石が詰まったところを再現)
