飛沫によるトラッキング現象発生

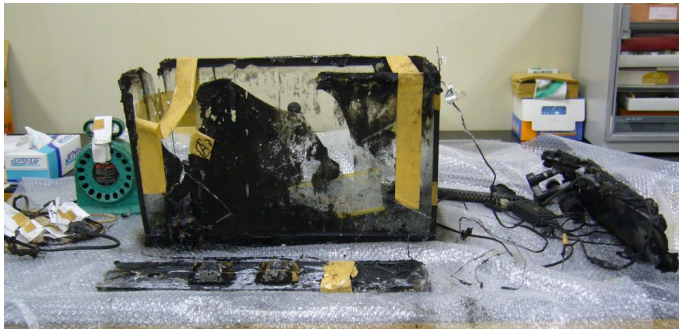
水槽近くにあるコンセントに観賞魚水槽からの飛沫がかかったことにより、コンセントから発火する事故が発生しています。

リビングルーム壁際に置いた観賞魚用水槽上部から発火した。水槽上部にガラスフタが無く、飼育水の飛沫がライトにかかり、水槽ライトに付属の使用中のサービスコンセントに水が溜まったことにより、コンセントでトラッキング現象を起こして発火したものとみられる。

- ✓ 水槽ライトや水槽近くの電源コンセントに飼育水の飛沫がかからないよう、水槽の近くに電気機器が置いてある水槽にあっては、フタを取り付けるなどして飛沫が飛び散るのを防ぎましょう。
- ✓ 製品の電源コンセントは飛沫がかからず、ちり、ほこりがたまらない場所に設置しましょう。
