# 製品安全に対する取り組み

2018年 6月11日

不二サッシ株式会社

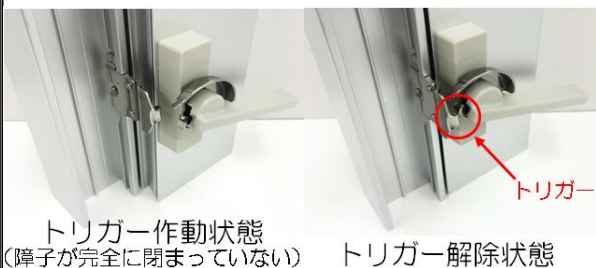
## ②クレセント

クレセントにトリガー機構を取り入れ、かけ損じによる事故を防止しています。

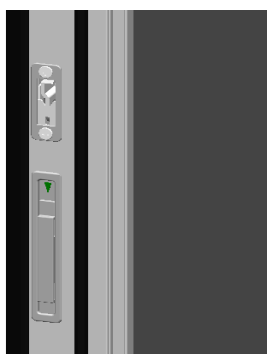
解錠状態

自走防止金具をセットすることで、突風時や強風時の網戸自走の衝撃による破損や怪我を防止しています。

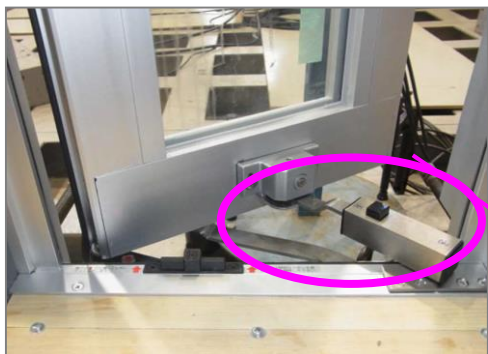
変形した部品

今回、特定施設では、利用者が開口制限している窓の部品を壊して開口を大きくして部屋の外へ出た。早速、現地を訪問し、サッシの破損状況・使用環境などの情報を収集し分析を行った。

- ①通常ではありえない部品の破損状態だった。

- ①意図的に部品が壊された。
- ②無理やり窓を開けようとしていた。

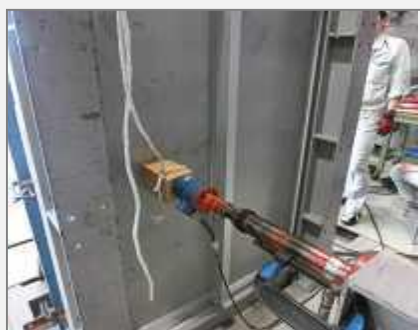
サッシに押力かける

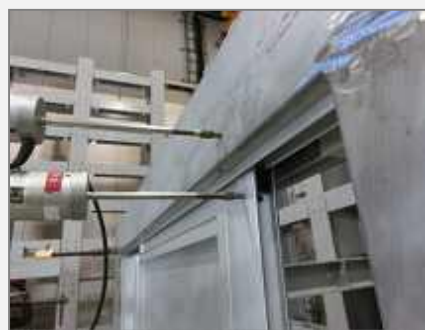
サッシの変形を確認

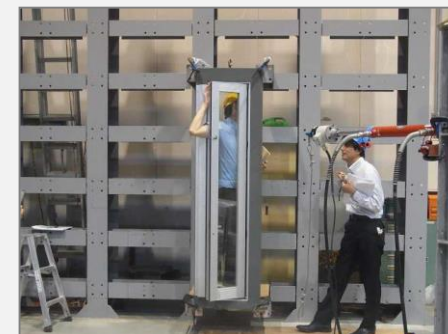
実際に隙間をこじ開けてみる

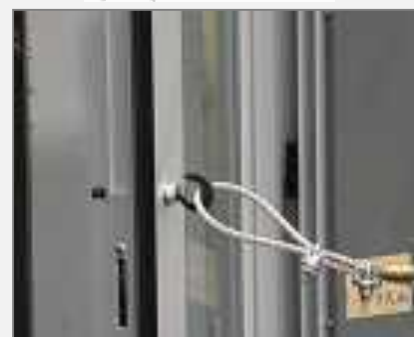
サッシに引張力かける

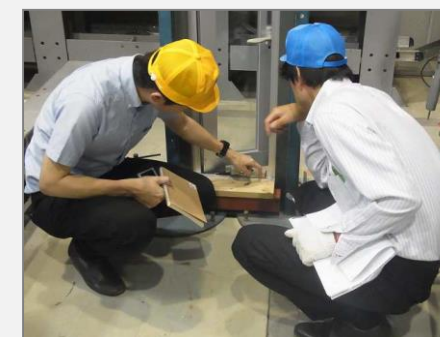
サッシの変形を確認

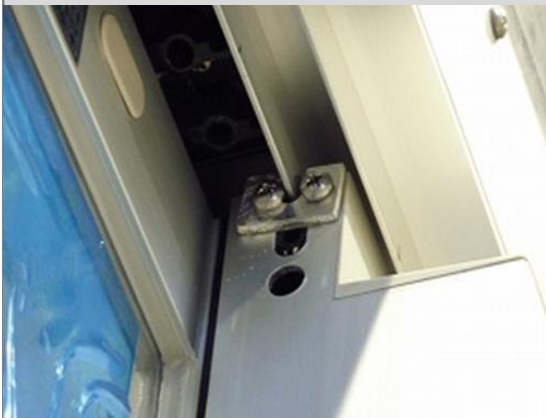
### ・はずれ止め

金属製にすることにより強度を確保

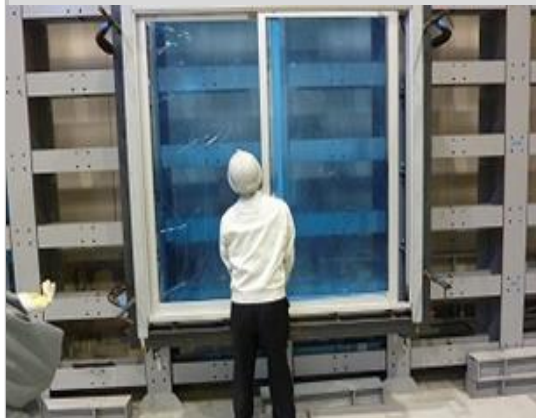
### ・はずれ止め強度確認

成人男性が無理やり持ち上げて外れないことを確認

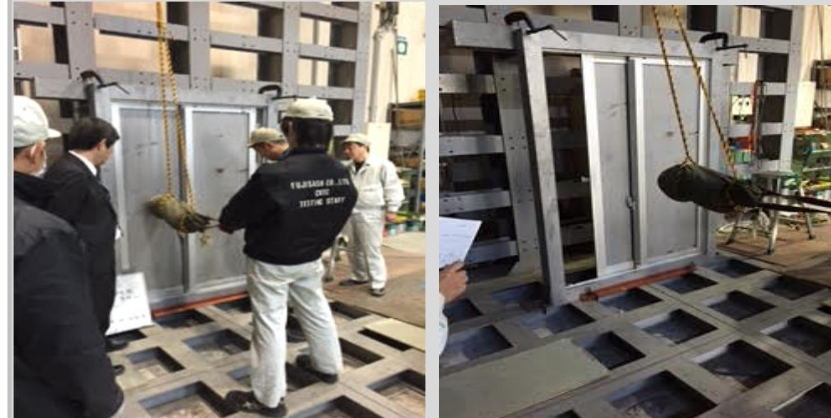
### ・衝撃試験

人が体当たりすることを想定した衝撃をあたえ、障子が脱落しないことを確認
