# 港湾の海底土被覆等の状況 魚介類対策実施状況

2015年12月24日

東京電力株式会社

## 1. 港湾の状況(港湾内海底土被覆工事の進捗)

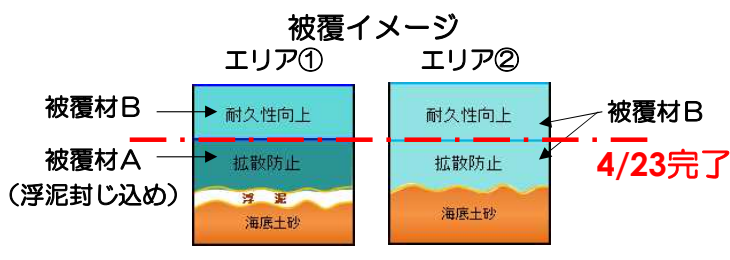
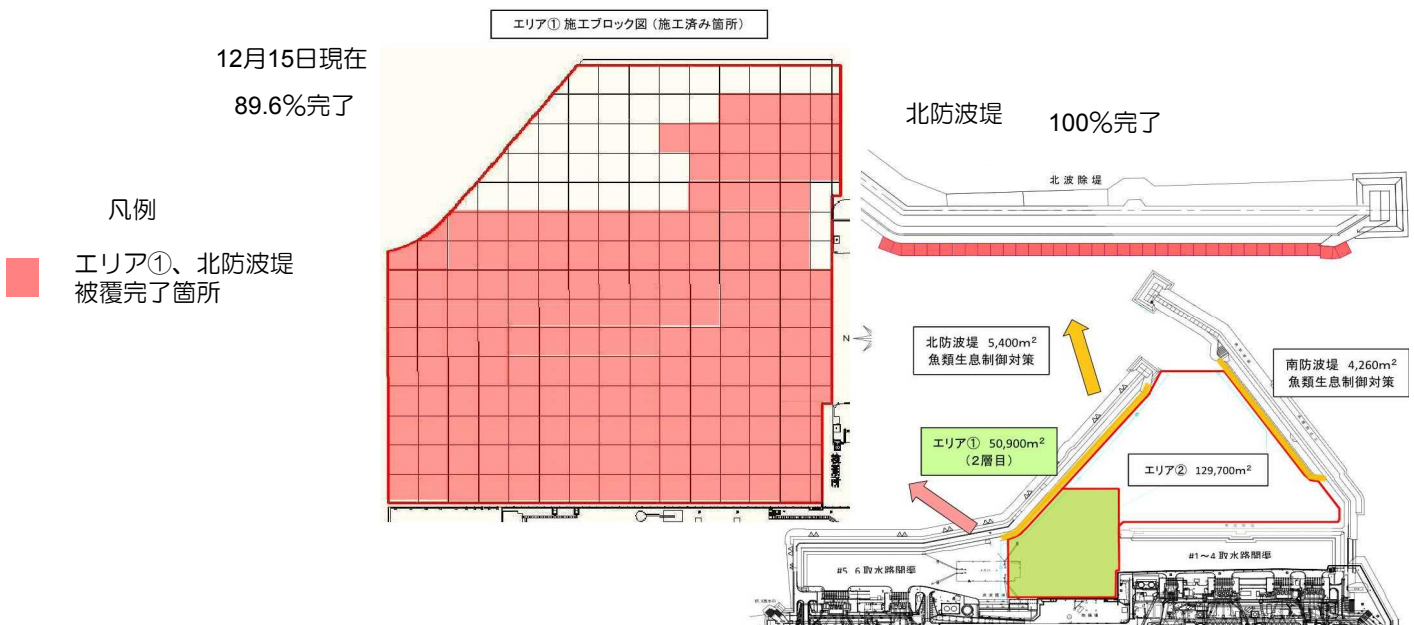
- 4月23日に港湾内全域の被覆（拡散防止）が完了
- 6月23日からエリア①の2層目の追加被覆を開始
- 9月5日から北防波堤の魚類対策工の被覆を開始
- 10月19日に北防波堤の魚類対策工の被覆を完了
- 10月22日からエリア①の2層目の追加被覆を再開
