福島第一原子力発電所 2号機 ミュオン測定による炉内燃料デブリ位置把握の 進捗状況について(途中経過)

2016年5月26日

東京電力ホールディングス株式会社

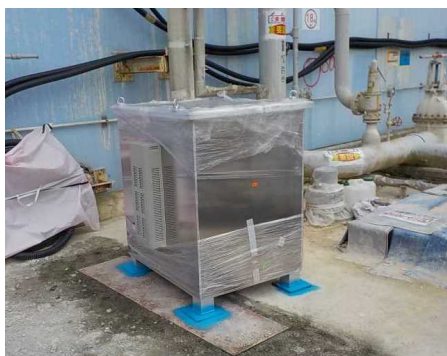
ミュオン測定装置設置(小型装置, 約1m×1m×高さ1.3m)
