# 2号機PCV内部調査にむけた X-6ペネ穴あけ及び今後の予定について

2016年11月24日

### ■ X-6ペネ穴あけと今後の予定について

技術研究組合 国際廃炉研究開発機構 (IRID)  
東京電力ホールディングス株式会社

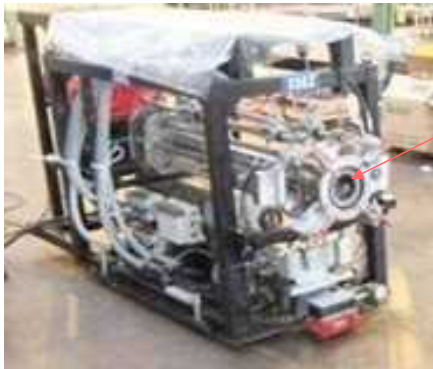
穴あけ装置の製作状況

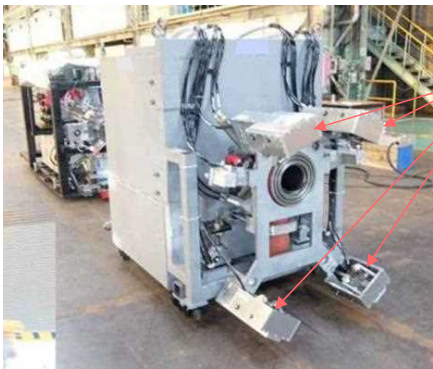
隔離機構ユニットの製作状況

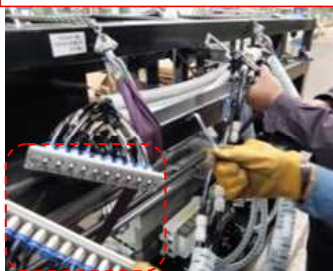
隔離機構ユニットの遠隔操作  
用ケーブルの接続

操作用ケーブルの接続

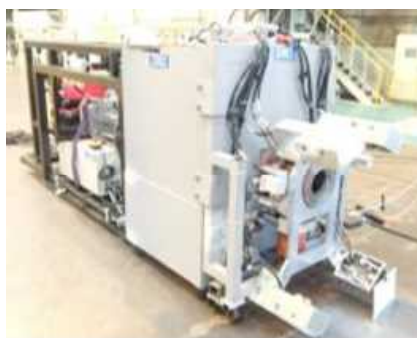
装置の前進、後進、旋回（左右）が  
実施できることを確認。
