# 発電所内のモニタリング状況等について (1～3号機放水路の状況について)

2017年1月26日

## 東京電力ホールディングス株式会社

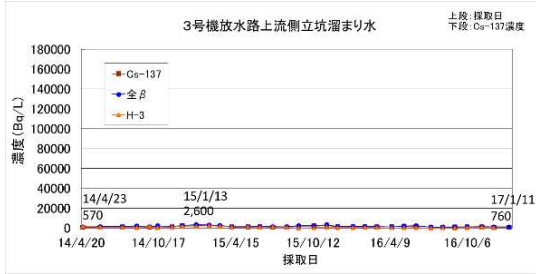
- 3号機放水路 上流側立坑溜まり水のセシウム濃度は、降雨により若干の上下はあるものの、1,000~2,000Bq/L程度で推移。
- 引き続きモニタリングを継続する。

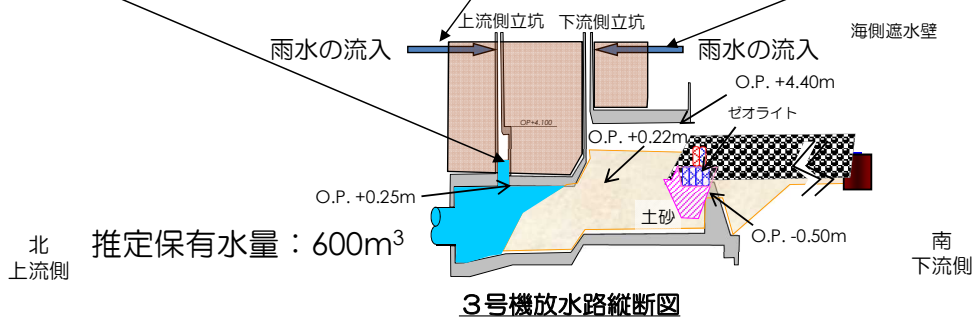
調査日	14/6/12
Cs134	1,400
Cs137	4,100
全β	4,800
H3	ND(9.4)
(単位: Bq/L)

調査日	14/6/12
Cs134	1,000
Cs137	2,800
全β	3,900
H3	13
(単位: Bq/L)
