「廃炉」の主な作業項目と作業ステップ

I. 原子炉の状態の確認

II. 分野別の進捗状況

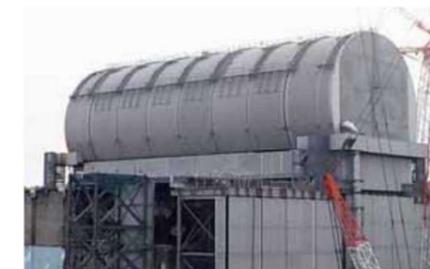
原子炉建屋オペレーティングフロアの線量低減対策として、2016年6月に除染作業、2016年12月に遮へい体設置が完了しました。2017年1月より、燃料取り出し用カバーの設置作業を開始し、2018年2月に全ドーム屋根の設置が完了しました。

ドーム屋根設置状況
(撮影日2018年2月21日)

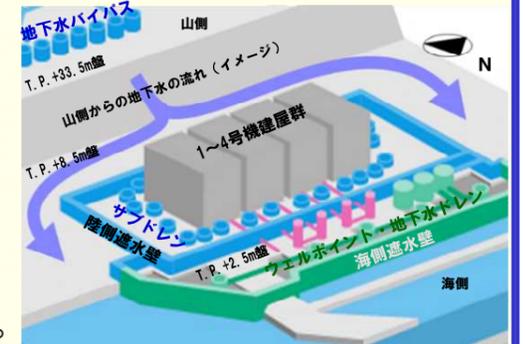
陸側遮水壁の閉合に伴い、山側からの地下水は陸側遮水壁によって遮水され建屋周辺を迂回しており、「雨水・地下水に起因する汚染水発生量」は、閉合前490m³/日だったものが、閉合後110m³/日となり、1/4程度まで低減しています。また、廃炉作業に伴う建屋への移送量を含めた汚染水発生量は、湯水期ではあるものの、平均降雨における2020年内の目標としている150m³/日※を下回っています。

重層的な汚染水対策の概要
※中長期ロードマップにおける主要な目標工程

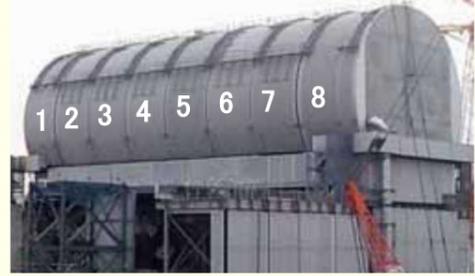
2月23日に3号機燃料取り出し用カバー全ドーム屋根の設置を完了しました。現在、電源ケーブル敷設等の作業を実施しており、カバー内の放射性物質の大気への放出を抑制するための換気設備や燃料取扱機等の試運転を経た後、燃料取り出しに支障となるプール内の小ガレキの撤去作業を進めます。併せて、着実に燃料を取り出すための訓練を行い、操作技量の向上に努めます。引き続き、2018年度中頃の燃料取り出しに向けて、安全を最優先に作業を進めます。

ドーム屋根設置状況(2018年2月21日)

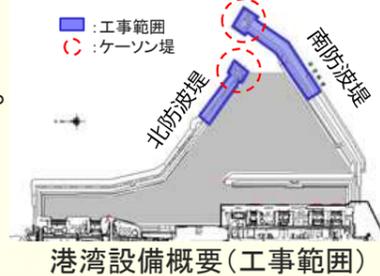
福島第一の港湾は、震災時の津波により、堤頭部のケーソン堤※が傾斜・沈下する等の影響を受けています。港湾の機能を維持して今後も継続的に使用するため、ケーソン堤を補強するブロックの据付等を実施します。準備作業を3月より開始し、2020年7月頃までに工事を完了する予定です。

※コンクリート製の箱に土砂等を詰めた堤防

- 福島第一の港湾は、震災時の津波により、堤頭部のケーソン堤※が傾斜・沈下する等の影響を受けている。
 - 港湾の機能を維持して今後も継続的に使用するため、ケーソン堤を補強するブロックの据付等を実施予定。
- ※コンクリート製の箱に土砂等を詰めた堤防

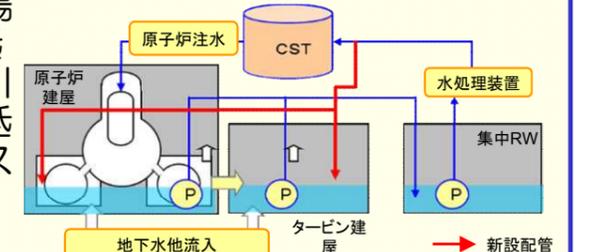
建屋滞留水中の放射性物質の低減を加速させるため、2月22日に3・4号機側で建屋滞留水の循環浄化を開始しました。循環浄化では、水処理装置出口ラインから分岐する配管を新たに設置し、水処理装置で浄化した処理水を、1号機原子炉建屋及び2～4号機タービン建屋へ移送します。これにより、建屋滞留水の放射性物質濃度は、循環浄化しない場合と比較し、最大で4割程度低減出来ると評価しています。引き続き、建屋滞留水の貯蔵量低減と併せて、建屋滞留水のリスク低減に取り組みます。なお、1・2号機側の循環浄化は、3月に運用を開始する予定です。

システム概要(イメージ)

- ・建屋滞留水中の放射性物質の低減を加速させるため、2月22日に3・4号機側で建屋滞留水の循環浄化を開始。
- ・循環浄化では、水処理装置出口ラインから分岐する配管を新たに設置し、水処理装置で浄化した処理水を、1号機原子炉建屋及び2~4号機タービン建屋へ移送。
- ・これにより、建屋滞留水の放射性物質濃度は、循環浄化しない場合と比較し、最大で4割程度低減出来ると評価。

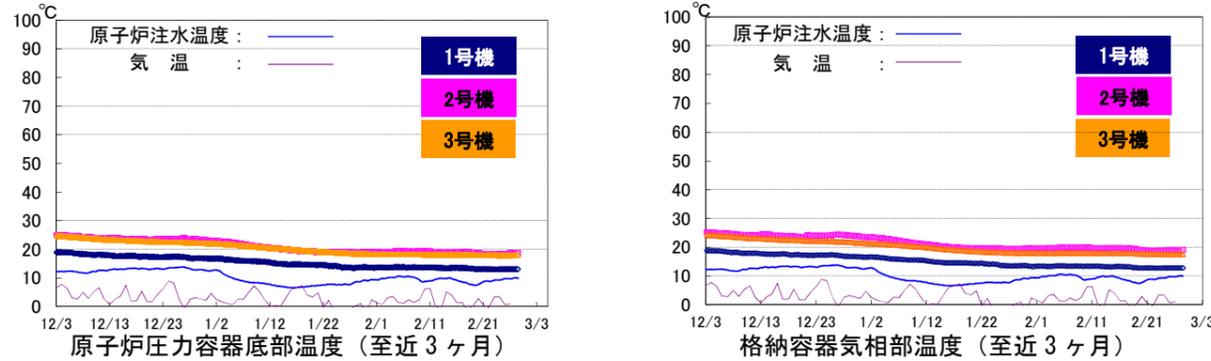
注水冷却を継続することにより、原子炉圧力容器底部温度、格納容器気相部温度は、号機や温度計の位置によって異なるものの、至近1ヶ月において、約15～35度で推移。

※トレンドグラフは複数点計測している温度データの内、一部のデータを例示

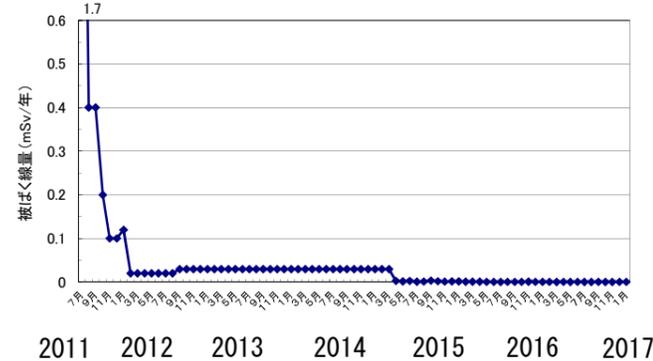
2018年1月において、1～4号機原子炉建屋から新たに放出される放射性物質による、敷地境界における空气中放射性物質濃度は、Cs-134 約 7.6×10^{-12} ベクレル/cm³ 及び Cs-137 約 2.9×10^{-11} ベクレル/cm³ と評価。放出された放射性物質による敷地境界上の被ばく線量は0.00047mSv/年未満と評価。

1～4号機原子炉建屋からの放射性物質（セシウム）による敷地境界における年間被ばく線量評価

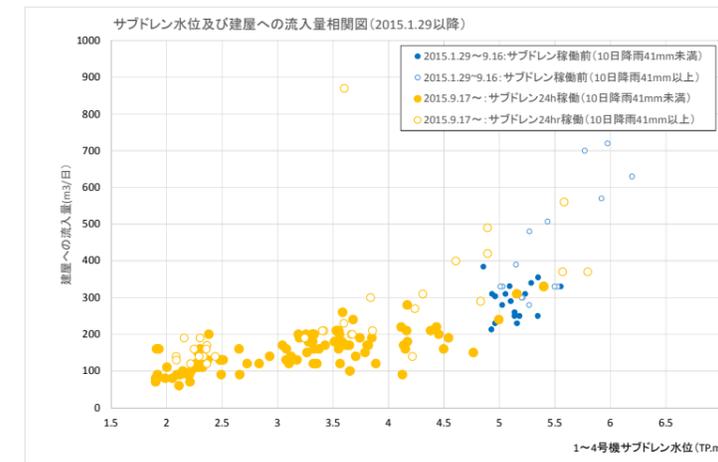
- 建屋へ流れ込む地下水の量を減らすため、建屋周辺の井戸（サブドレン）からの地下水の汲み上げを2015/9/3より開始。汲み上げた地下水は専用の設備により浄化し、2015/9/14より排水を開始。2018/2/27までに497,966m³を排水。浄化した地下水は水質が運用目標未満であることを東京電力及び第三者機関にて確認した上で排水。
- 海側遮水壁の閉合以降、地下水ドレンポンド水位が上昇したことから2015/11/5より汲み上げを開始。2018/2/27までに約171,025m³を汲み上げ。地下水ドレンからタービン建屋へ約10m³/日未満移送（2018/1/25～2018/2/21の平均）。
- サブドレン他強化対策として、サブドレン他浄化設備の処理能力を向上する目的で、集水タンク、一時貯水タンクの増設に向けタンク据付完了。堰・配管・付帯設備設置中。処理可能量を段階的に増やすことで降雨シーズンのくみ上げ量増加に対応する（対策前：約800m³/日、8/22～：約900m³/日、一時貯水タンク供用開始後～：約1,200m³/日、集水タンク供用開始後～：約1,500m³/日）。
- サブドレンの安定した汲み上げ量確保を目的とし、サブドレンピットの増強・復旧工事を実施中。なお、工事が完了したピットより運用開始（運用開始数：増強ピット11/15、復旧ピット0/4）。
- サブドレン移送配管清掃時の汲み上げ停止の解消を目的とし、移送配管を二重化するため、配管・付帯設備設置中。
- サブドレン稼働によりサブドレン水位がT.P. 3.0mを下回ると、建屋への流入量も150m³/日を下回るようになってきているが、降雨による流入量の増加も認められる。

図1：建屋への地下水・雨水等流入量と1～4号機サブドレン水位の相関

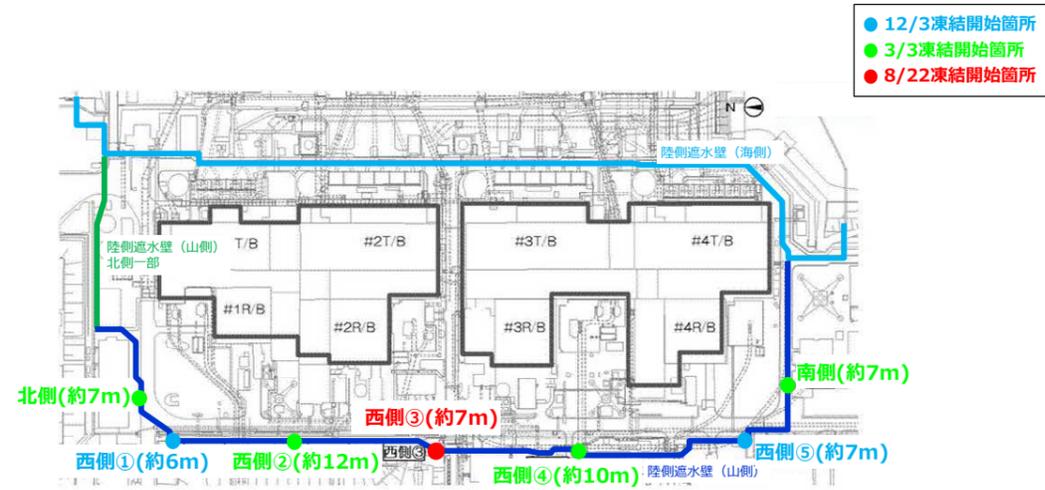
- 陸側遮水壁は、北側と南側で凍土の成長を制御する維持管理運転を、5/22より実施中。また、凍土が十分に造成されたことから、東側についても11/13に維持管理運転を開始。
- 陸側遮水壁は、ほぼ全ての範囲で地中温度が0℃を下回ると共に、山側では4～5mの内外水位差が形成されていることから、深部の一部を除き完成していると考えている。
- 陸側遮水壁の閉合に伴い、山側からの地下水は陸側遮水壁によって遮水され建屋周辺を迂回しており、「雨水・地下水に起因する汚染水発生量」は、閉合前490m³/日だったものが、閉合後110m³/日となり、1/4程度まで低減。
- また、廃炉作業に伴う建屋への移送量を含めた汚染水発生量は、濁水期ではあるものの、平均降雨における2020年内の目標としている150m³/日を下回っている。
- 陸側遮水壁が効果を発揮し、サブドレン・フェーシング等との重層的な汚染水対策により地下水水位を安定的に制御し、建屋に地下水を近づけない水位管理システムが構築されたと考えている。

図2：陸側遮水壁（山側）の閉合箇所

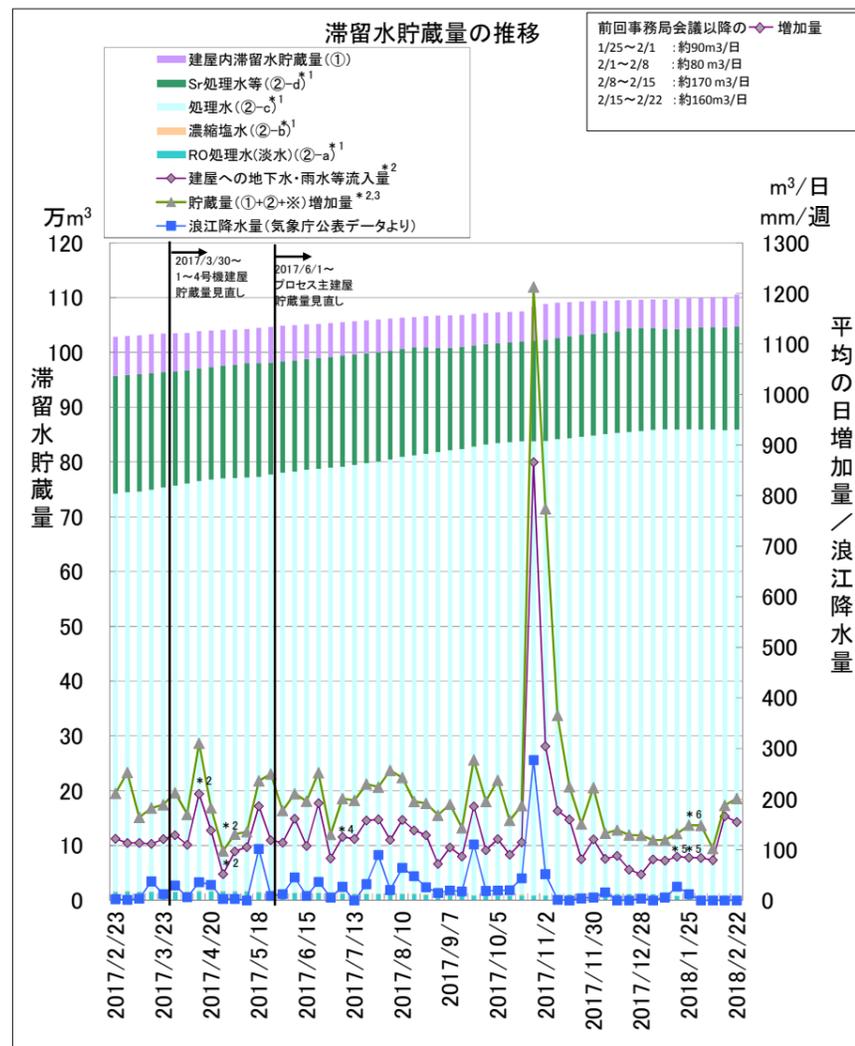
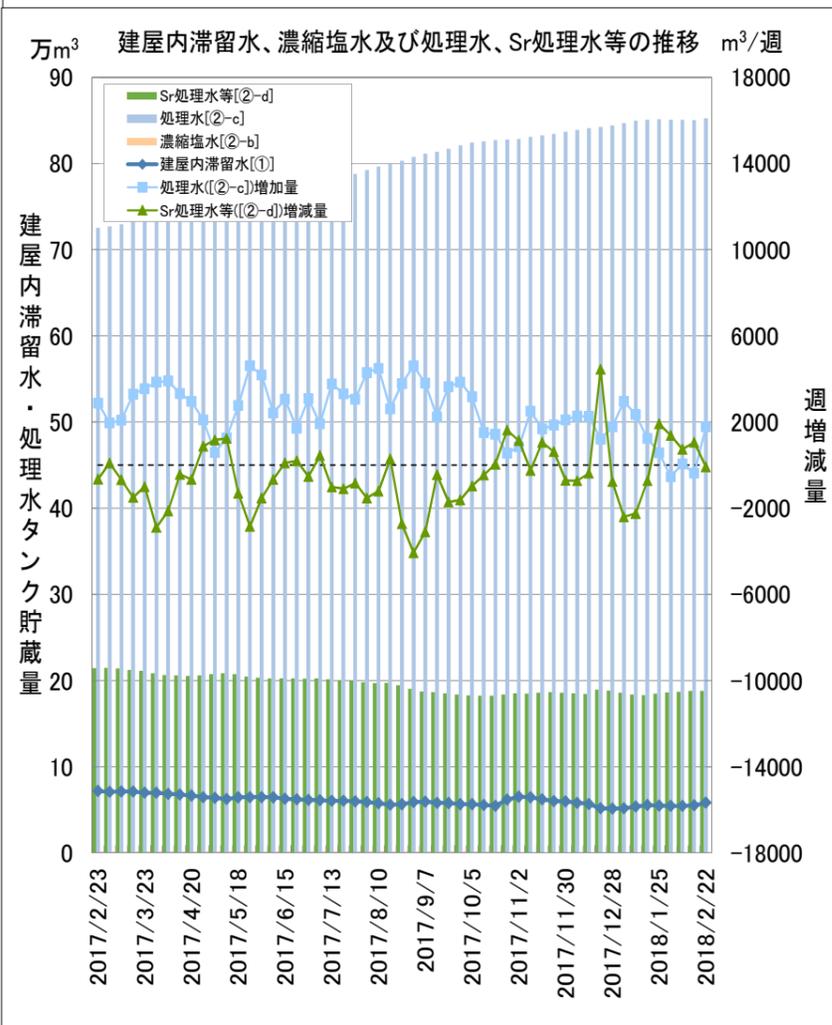
- * 1：水位計 0%以上の水量
- * 2：集中 RW 建屋の貯蔵量算出に必要な水位に応じた断面（評価値）の不確かさによるものと推定。
2017/6/1の集計値以降、集中 RW 建屋の貯蔵量算出に必要な水位に応じた断面積（評価値）を見直し
- * 3：貯蔵量増加量の精度向上として、2017/2/9 より算出方法を以下の通り見直し。（2018/3/1 見直し実施）
〔（建屋への地下水・雨水等流入量）+（その他移送量）+（ALPS 薬液注入量）〕
- * 4：2017/7/5 に実施した調査結果から、1号機 T/B 未調査エリアの水量が想定水量よりも少ないことが判明したため補正
- * 5：残水エリアへ流入した地下水・雨水等流入量を加味して再評価（2018/1/18, 1/25）。
- * 6：SARRY 逆洗水を「貯蔵量増加量」に加味していたことから見直し。

図3：滞留水の貯蔵状況

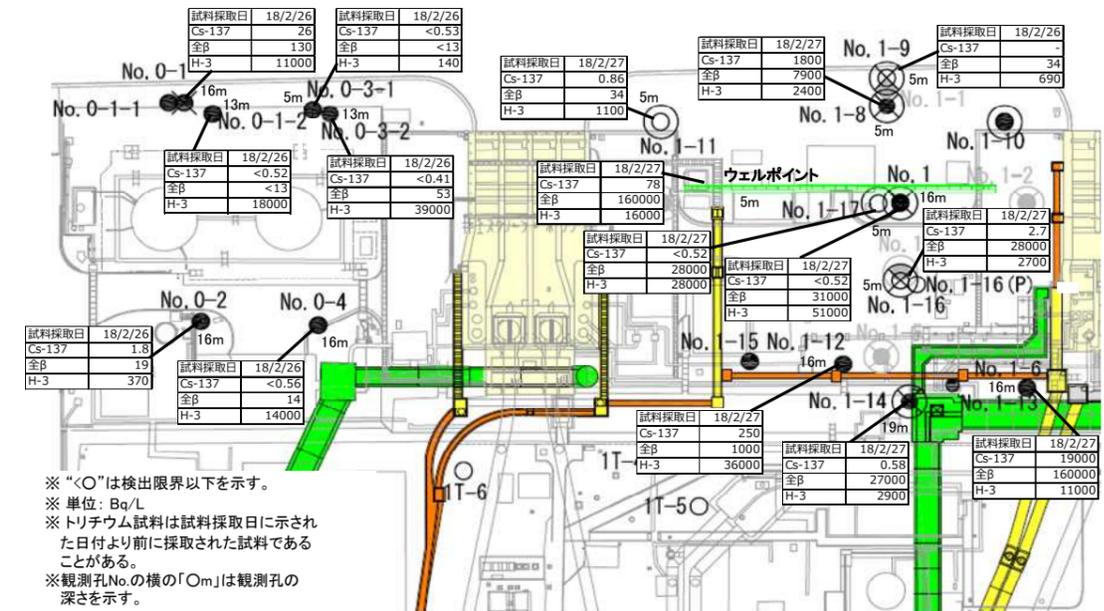
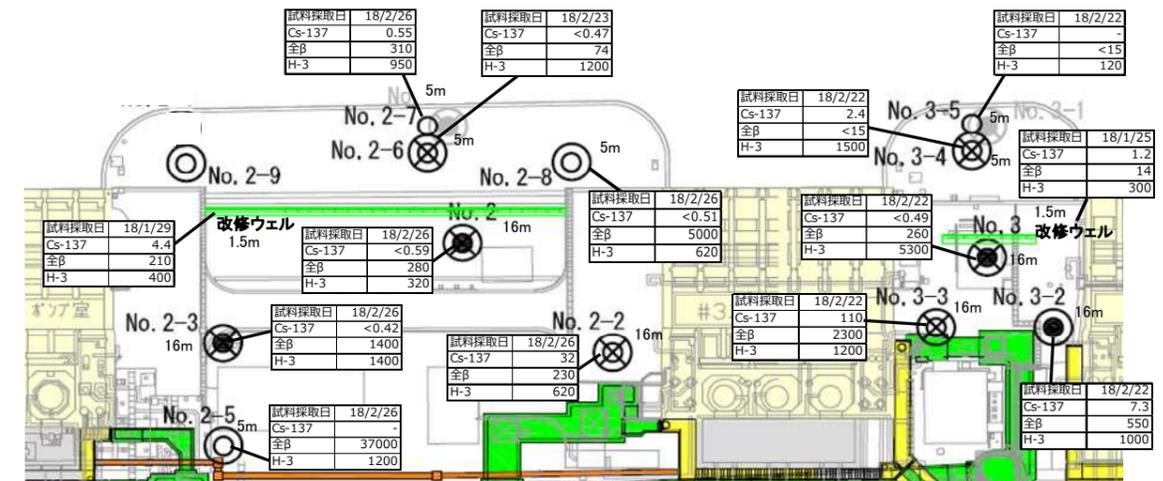
- 1号機取水口北側護岸付近において、No. 0-1-2でH-3濃度は2017.10より10,000Bq/l程度から上昇し、現在20,000Bq/l程度となっている。
- 1、2号機取水口間護岸付近において、No. 1-6でH-3濃度は2017.11より2,000Bq/l程度から上昇し、現在12,000Bq/l程度となっている。No. 1-9でH-3濃度は2017.10より1,500Bq/lまで上昇後低下し、現在800Bq/l程度となっている。全β濃度は2017.10より140Bq/lまで上昇後低下し、現在40Bq/l程度となっている。No. 1-16でH-3濃度は2017.10より2,000Bq/l程度から5,000Bq/lまで上昇後低下し、現在3,000Bq/l程度となっている。2013/8/15より地下水汲み上げを継続（1、2号機取水口間ウェルポイント：2013/8/15～2015/10/13、10/24～、改修ウェル：2015/10/14～23）。

- 2、3号機取水口間護岸付近においてNo. 2-3でH-3濃度は2017.11より1,000Bq/l程度から上昇し、現在1,600Bq/l程度となっている。全β濃度は2017.12より600Bq/l程度から上昇傾向にあり、現在1,400Bq/l程度となっている。No. 2-5でH-3濃度は2017.11より700Bq/l程度から上昇し、現在1,500Bq/l程度となっている。2013/12/18より地下水汲み上げを継続（2、3号機取水口間ウェルポイント：2013/12/18～2015/10/13、改修ウェル：2015/10/14～）。

- 3、4号機取水口間護岸付近において、No. 3-4でH-3濃度は2017.10より1,000Bq/l程度から上昇し、現在1,500Bq/l程度となっている。2015/4/1より地下水汲み上げを継続（3、4号機取水口間ウェルポイント：2015/4/1～9/16、改修ウェル：2015/9/17～）。
- 1～4号機取水路開渠内エリアの海水放射性物質濃度は、告示濃度未満で推移しているが、大雨時にセシウム137濃度、ストロンチウム90濃度の上昇が見られる。海側遮水壁鋼管矢板打設・継手処理の完了後、濃度の低下が見られる。位置変更のために新しいシルトフェンスを設置した2017/1/25以降セシウム137濃度の上昇が見られる。

図4：タービン建屋東側の地下水濃度

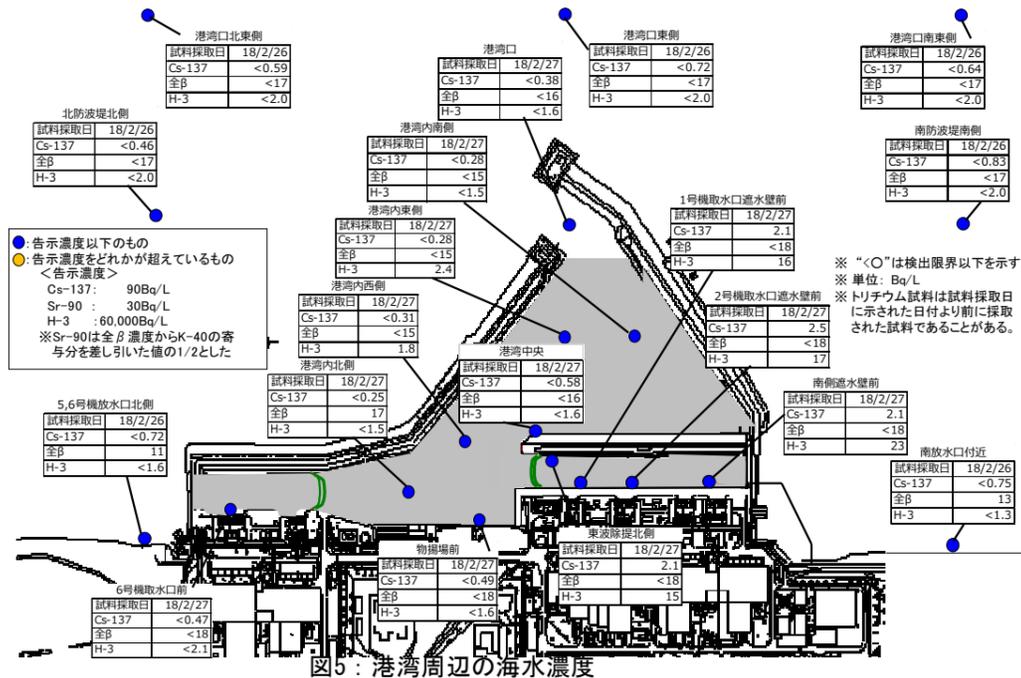
- 港湾内エリアの海水放射性物質濃度は、告示濃度未満で推移しているが、大雨時にセシウム137濃度、ストロンチウム90濃度の上昇が見られる。海側遮水壁鋼管矢板打設・継手処理の完了後、濃度低下が見られる。
- 港湾外エリアの海水放射性物質濃度は、海側遮水壁鋼管矢板打設・継手処理の完了後、セシウ

ム137濃度、ストロンチウム90濃度の低下が見られ、告示濃度未満で推移している変化は見られない。

図5：港湾周辺の海水濃度

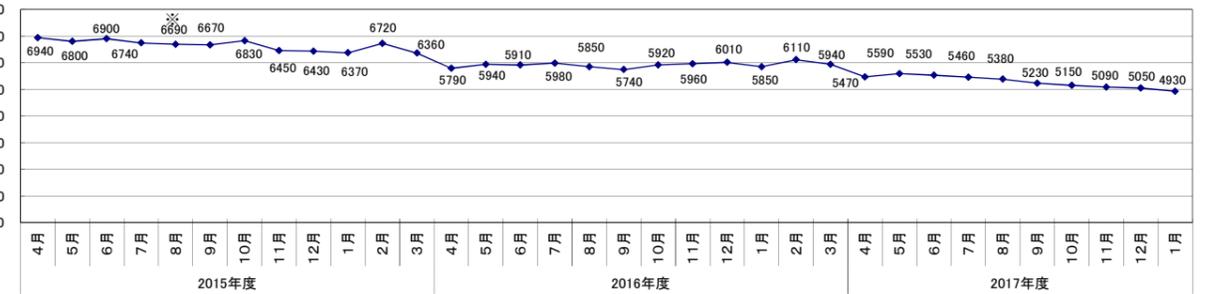
- 1ヶ月間のうち1日でも従事者登録されている人数（協力企業作業員及び東電社員）は、2017年10月～2017年12月の1ヶ月あたりの平均が約11,200人。実際に業務に従事した人数は1ヶ月あたりの平均で約8,500人であり、ある程度余裕のある範囲で従事登録者が確保されている。
- 2018年3月の作業に想定される人数（協力企業作業員及び東電社員）は、平日1日あたり4,560人程度と想定され、現時点で要員の不足が生じていないことを主要元請企業に確認。なお、2015年度以降の各月の平日1日あたりの平均作業員数（実績値）は約4,900～7,000人規模で推移（図6参照）。
- 福島県内・県外の作業員が共に減少。1月時点における地元雇用率（協力企業作業員及び東電社員）は横ばいで約60%。
- 2014年度の月平均線量は約0.81mSv、2015年度の月平均線量は約0.59mSv、2016年度の月平均線量は約0.39mSvである。（参考：年間被ばく線量目安20mSv/年≒1.7mSv/月）
- 大半の作業員の被ばく線量は線量限度に対し大きく余裕のある状況である。

図6：2015年度以降各月の平日1日あたりの平均作業員数（実績値）の推移
※8/3～7, 24～28, 31の作業員数より算定（重機総点検のため）

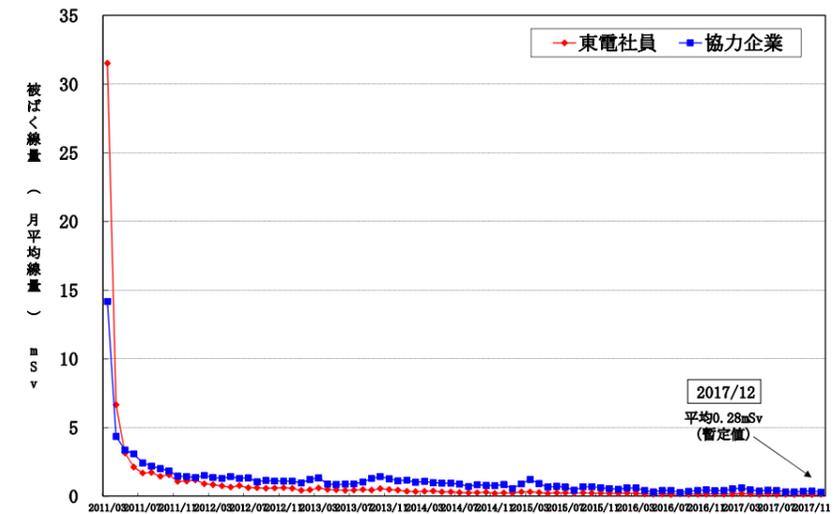
図7：作業員の月別個人被ばく線量の推移（月平均線量）
（2011/3以降の月別被ばく線量）
