# 福島第一原子力発電所 5・6号機の現状について (滞留水量の状況)

2018年3月29日

## 東京電力ホールディングス株式会社

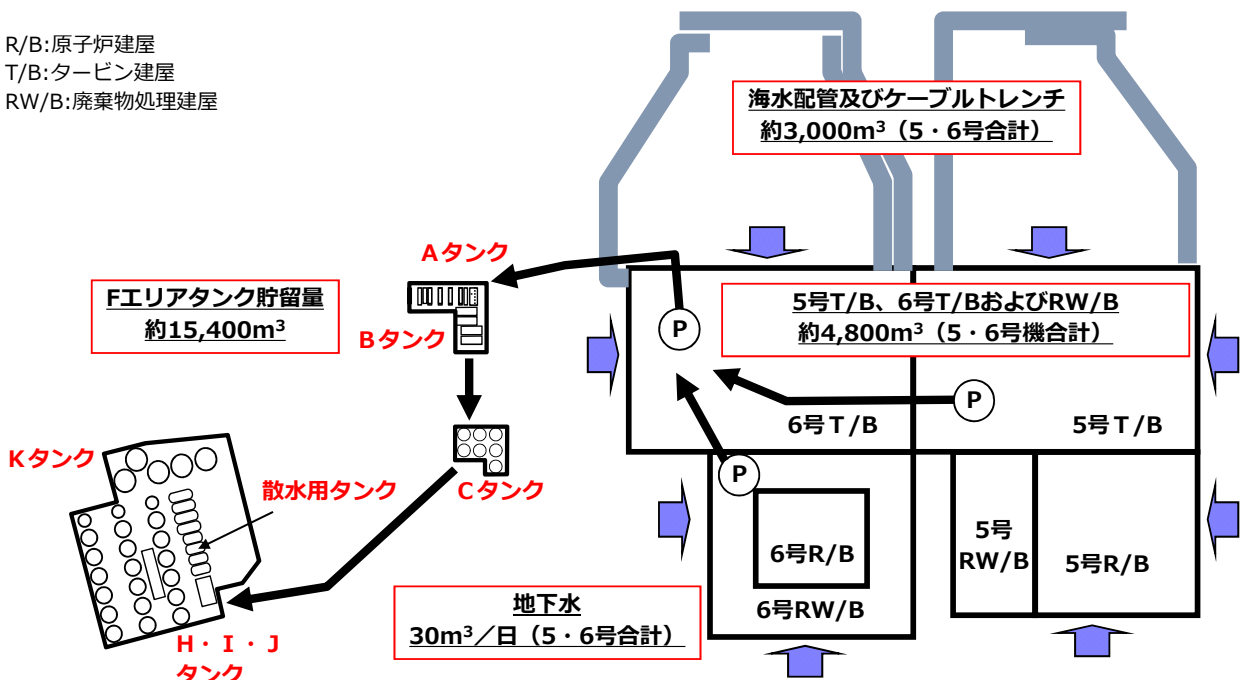
### 1. 滞留水量の状況

5・6号機滞留水の合計約32,200m<sup>3</sup> (H30.3.22現在)

メガフロート  
約9,000m<sup>3</sup> (ろ過水, 海水)

R/B:原子炉建屋  
T/B:タービン建屋  
RW/B:廃棄物処理建屋

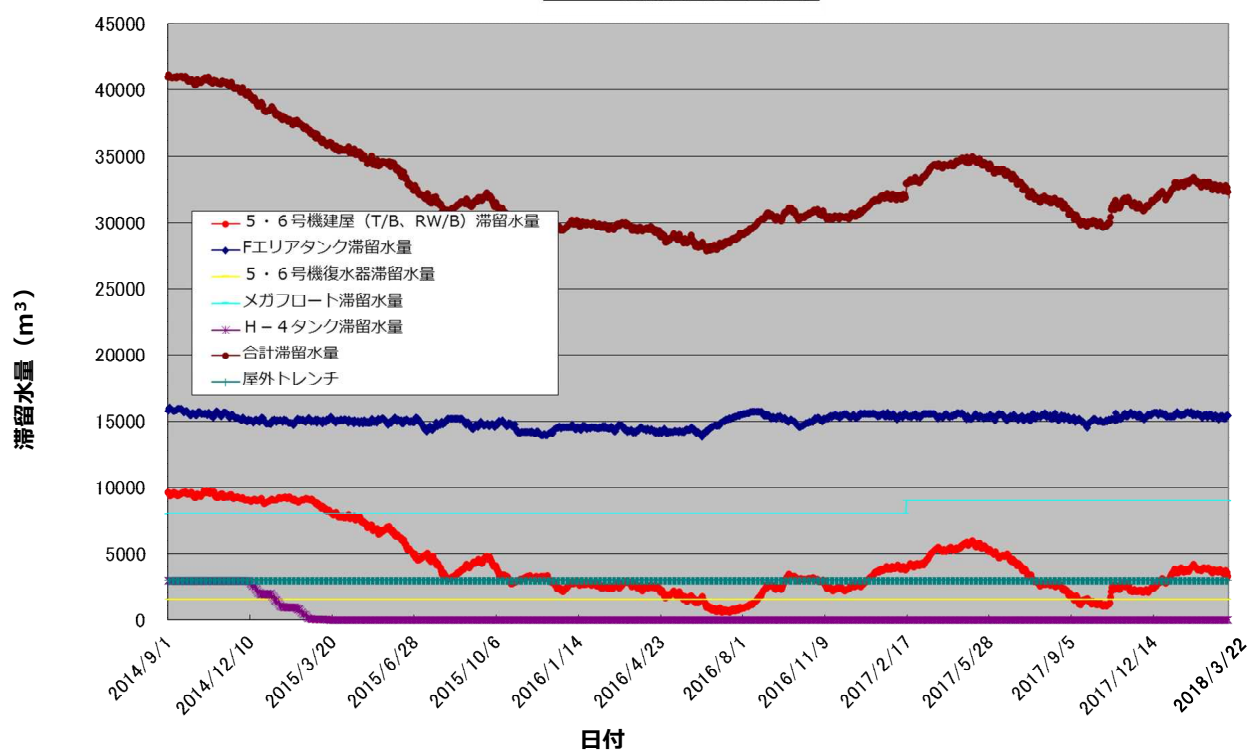
### 5・6号機滞留水量の推移

- 2014年9月から2018年3月までの滞留水量の推移は以下のとおり
