「廃炉」の主な作業項目と作業ステップ

取り組みの状況

II. 分野別の進捗状況

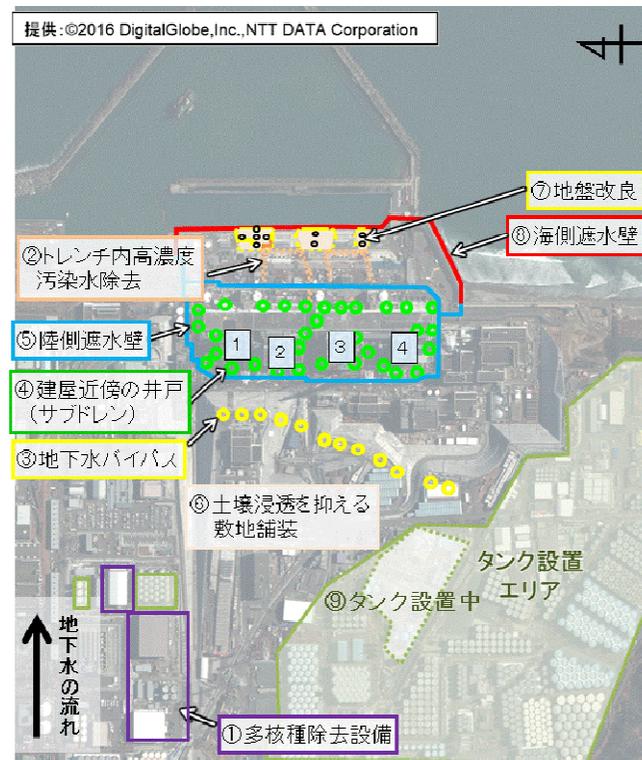
方針1. 汚染源を取り除く

- ①多核種除去設備等による汚染水浄化
- ②トレンチ(注3)内の汚染水除去
(注3) 配管などが入った地下トンネル。

方針2. 汚染源に水を近づけない

- ③地下水バイパスによる地下水汲み上げ
- ④建屋近傍の井戸での地下水汲み上げ
- ⑤凍土方式の陸側遮水壁の設置
- ⑥雨水の土壤浸透を抑える敷地舗装

方針3. 汚染水を漏らさない

- ⑦水ガラスによる地盤改良
- ⑧海側遮水壁の設置
- ⑨タンクの増設(溶接型へのリプレイス等)

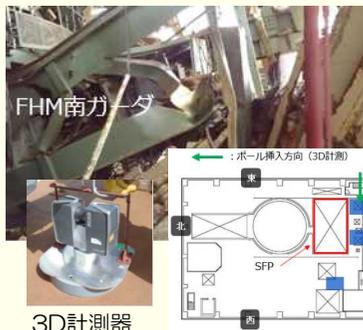
使用済燃料プール（SFP）周辺ガレキ撤去時の計画を立案するため、現場での調査を実施しました（7月23日～8月2日）。

- ・ガレキ表面線量、空間線量測定
- ・ガレキ内の3D計測

調査の結果、現場の雰囲気線量、作業時の干渉物の有無や作業空間の寸法を確認できました。

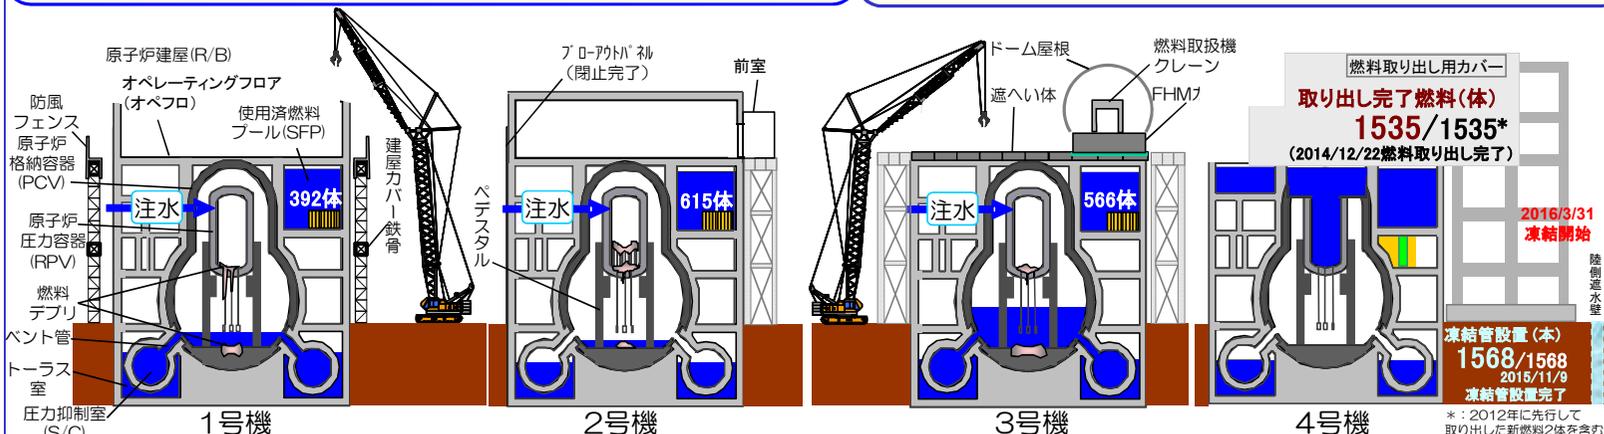
燃料取扱機（FHM）・クレーンについては、3月15日の試運転開始以降、複数の不具合が連続して発生しております。

使用前検査中（8月8日）に、警報が発生し停止。

原因は、ケーブルの接続部への雨水侵入に伴う腐食による断線であることが判明。

② クレーンの不具合

資機材片付け作業中に警報が発生し、クレーンが停止（8月15日）。原因は調査中。

これら不具合の共通要因としては、FHM・クレーンに組み込まれている機器の品質管理が不十分であったと考えています。

今後の対応として、それぞれの原因究明・対策を実施するとともに、共通要因として考えられる品質管理上の問題を改善後、試運転を再開します。

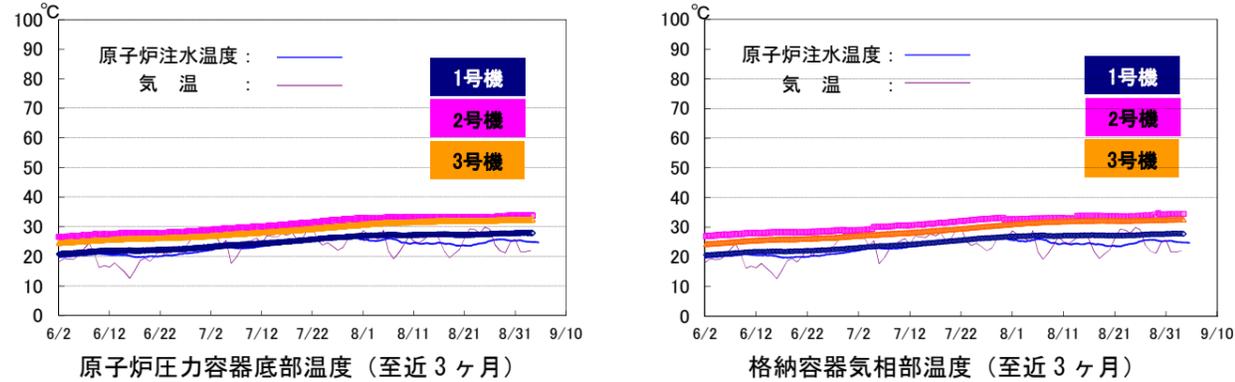
注水冷却を継続することにより、原子炉圧力容器底部温度、格納容器気相部温度は、号機や温度計の位置によって異なるものの、至近1ヶ月において、約25～35度で推移。

◆ 1～3号機の原子炉・格納容器の温度は、この1か月、約25℃～約35℃※1で推移しています。また、原子炉建屋からの放射性物質の放出量等については有意な変動がなく※2、総合的に冷温停止状態を維持していると判断しています。

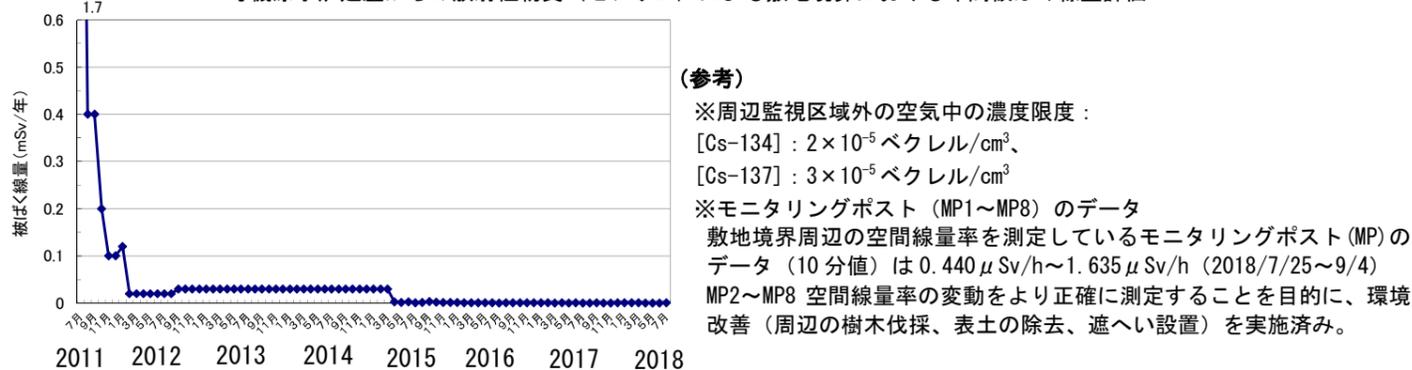
1～4号機原子炉建屋からの放射性物質（セシウム）による敷地境界における年間被ばく線量評価

2018年7月において、1～4号機原子炉建屋から新たに放出される放射性物質による、敷地境界における空气中放射性物質濃度は、Cs-134 約 2.7×10^{-12} ベクレル/cm³ 及び Cs-137 約 1.2×10^{-11} ベクレル/cm³ と評価。放出された放射性物質による敷地境界上の被ばく線量は 0.00029mSv/年未満と評価。

(注) 線量評価については、施設運営計画と月例報告とで異なる計算式及び係数を使用していたことから、2012年9月に評価方法の統一を図っている。4号機については、使用済燃料プールからの燃料取り出し作業を踏まえ、2013年11月より評価対象に追加している。2015年度より連続ダストモニタの値を考慮した評価手法に変更し、公表を翌月としている。

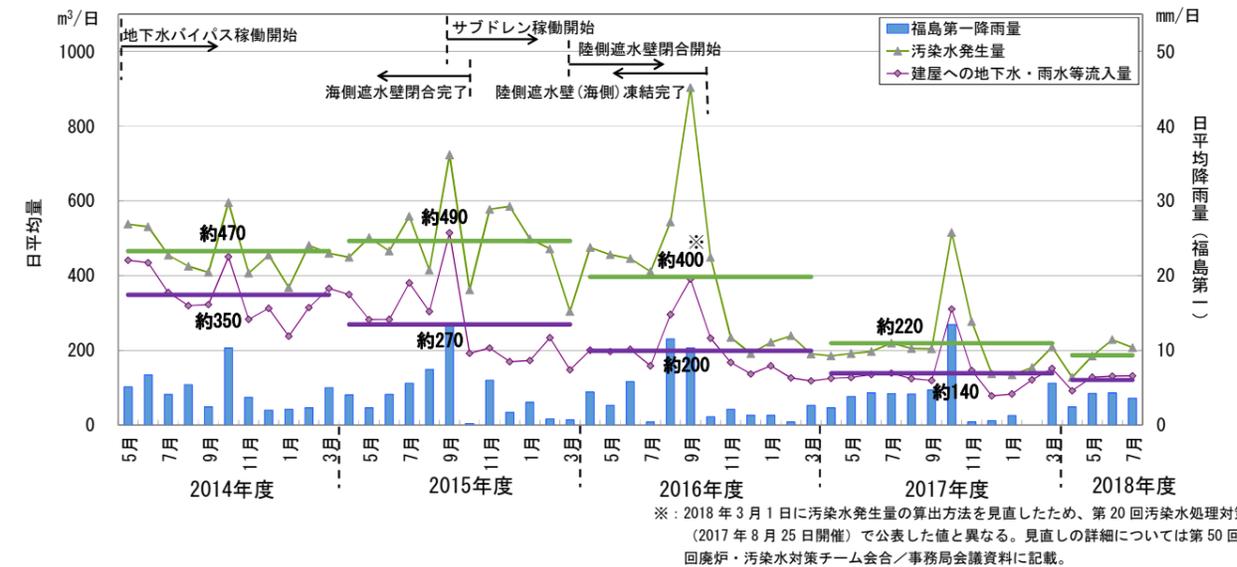
図1：汚染水発生量と建屋への地下水・雨水等の流入量の推移

- 日々発生する汚染水に対して、サブドレンによる汲み上げや陸側遮水壁等の対策を重層的に進め、建屋へ流れ込む地下水流入量を低減。
- 「近づけない」対策(地下バイパスサブドレン、凍土壁等)を着実に実施した結果、降雨等により変動はあるが、対策開始時の約470m³/日(2014年度平均)から約220m³/日(2017年度平均)まで

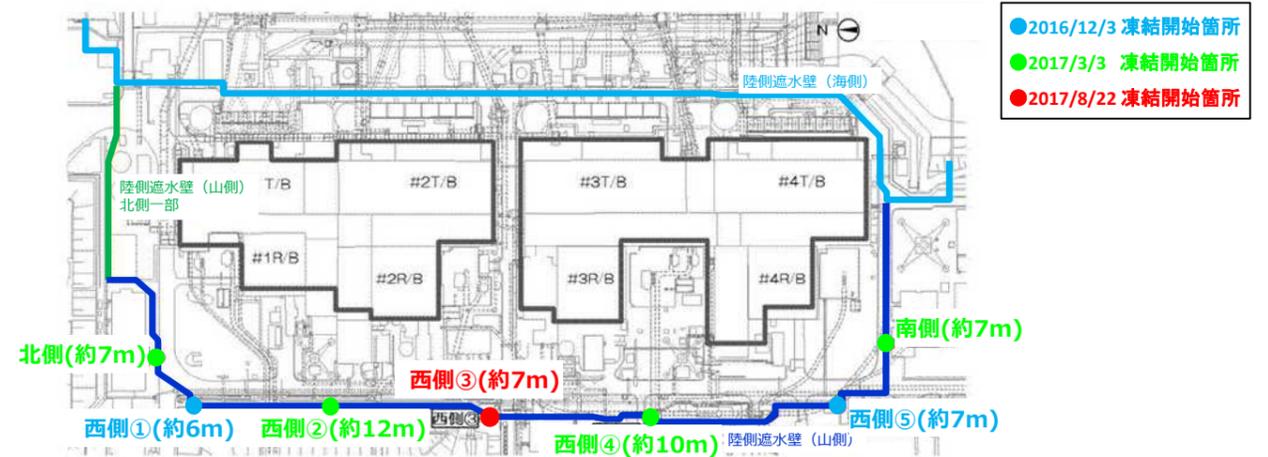
図3：陸側遮水壁(山側)の閉合箇所

- ・陸側遮水壁は、北側と南側で凍土の成長を制御する維持管理運転を、2017 年 5 月より実施中。また、凍土が十分に造成されたことから、東側についても 2017 年 11 月に維持管理運転を開始。2018 年 3 月に維持管理運転範囲を拡大。
- ・2018 年 3 月、陸側遮水壁はほぼ全ての範囲で地中温度が 0℃を下回ると共に、山側では 4~5m の内外水位差が形成され、深部の一部除き完成し、サブドレン・フェーシング等との重層的な汚染水対策により地下水位を安定的に制御し、建屋に地下水を近づけない水位管理システムが構築されたと判断。また、3 月 7 日に開催された汚染水処理対策委員会にて、陸側遮水壁の地下水遮水効果が明確に認められ、汚染水の発生を大幅に抑制することが可能となったとの評価が得られた。

- ・建屋を陸側遮水壁で囲み、建屋への地下水流入を抑制します。
- ・2016年3月より海側及び山側の一部、2016年6月より山側の95%の範囲の凍結を開始しました。残りの箇所についても段階的に凍結を進め、2017年8月に全ての箇所の凍結を開始しました。
- ・2018年3月、陸側遮水壁はほぼ全ての範囲で地中温度が0℃を下回ると共に、山側では4～5mの内外水位差が形成され、深部の一部を除き完成し、サブドレン・フェーシング等との重層的な汚染水対策により地下水位を安定的に制御し、建屋に地下水を近づけない水位管理システムが構築されたと考えています。また、3月7日に開催された汚染水処理対策委員会にて、陸側遮水壁の地下水遮水効果が明確に認められ、汚染水の発生を大幅に抑制することが可能になったとの評価が得られました。

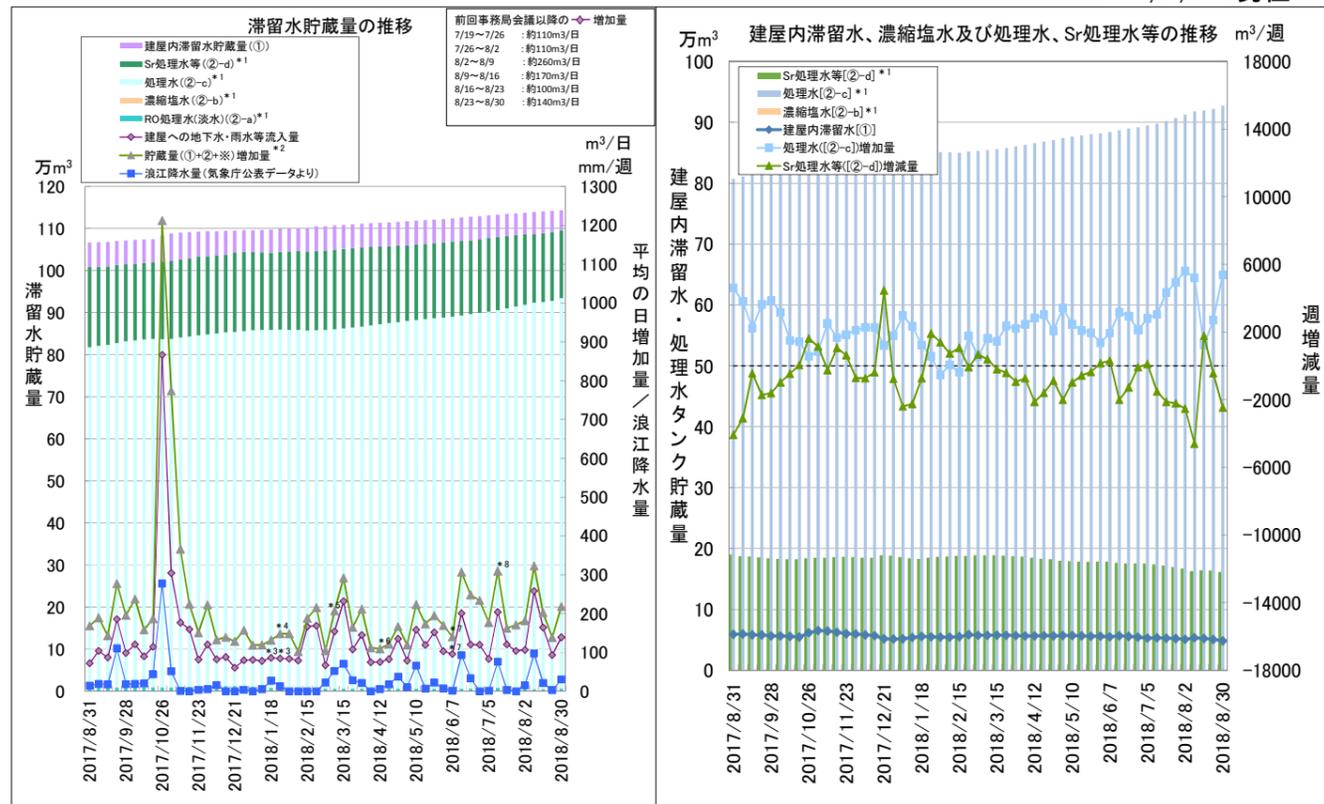
図4: 滞留水の貯蔵状況

- *1: 水位計 0%以上の水量
- *2: 貯蔵量増加量の精度向上として、2017/2/9より算出方法を以下の通り見直し。(2018/3/1見直し実施)
[(建屋への地下水・雨水等流入量) + (その他移送量) + (ALPS薬液注入量)]
- *3: 残水エリアへ流入した地下水・雨水等流入量を加味して再評価(2018/1/18, 1/25)。
- *4: SARRY 逆洗水を「貯蔵量増加量」に加味していたことから見直し。(2018/1/25)
- *5: 右記評価期間は、建屋水位計の校正の影響を含む。
(2018/3/1~3/8: 3号機タービン建屋)
- *6: ALPS 薬液注入量の算出方法を以下の通り見直し。(増設ALPS: 2018/4/12より見直し実施)
[(出口積算流量) - (入口積算流量) - (炭酸ソーダ注入量)]
- *7: 2~4号機タービン建屋海水系配管等トレントの滞留水貯蔵量の計算式見直しを踏まえ、再評価を実施。(再評価期間: 2017/12/28~2018/6/7)
- *8: 1号機海水配管トレントからの移送量の管理方法見直しを踏まえ、再評価を実施。(再評価期間: 2018/5/31~2018/6/28)

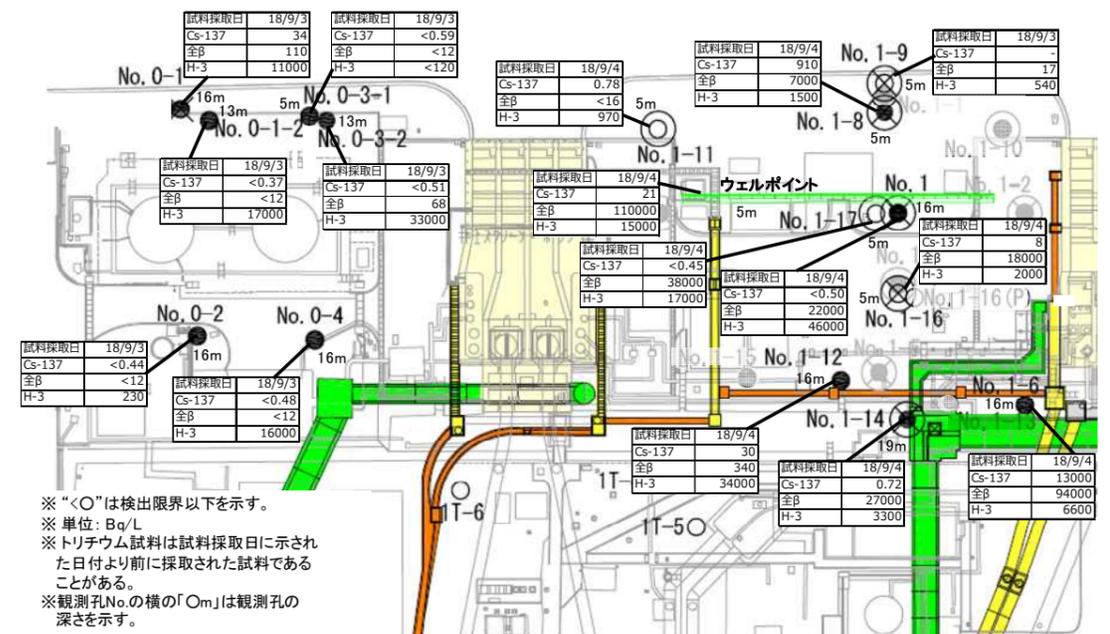
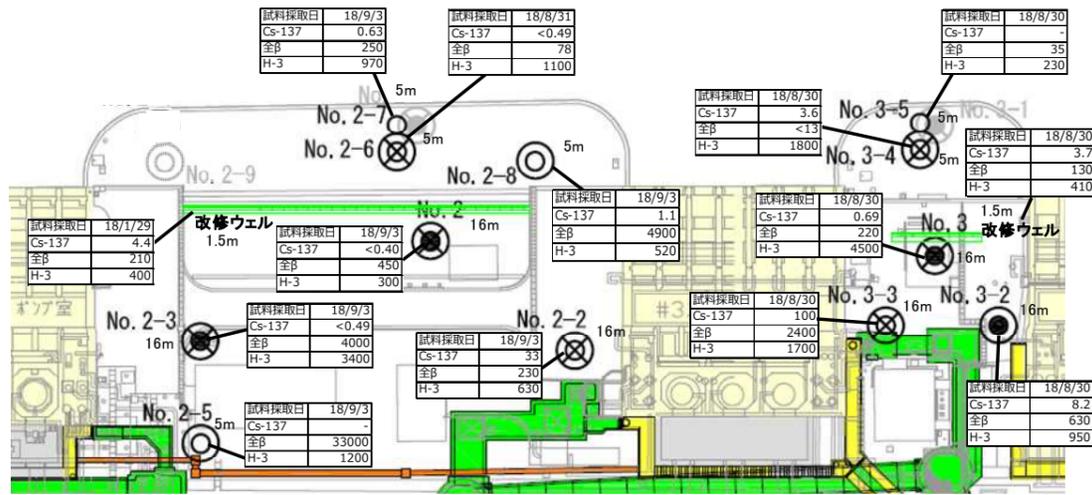
＜2、3号機取水口間、3、4号機取水口間＞
図5：タービン建屋東側の地下水濃度

- 1～4号機タービン建屋東側における地下水・海水の状況
 - No.1-6でH-3濃度は2017.11より2,000Bq/L程度から15,000Bq/L程度まで上昇したが、2018.3以降低下上昇を繰り返し、現在6,000Bq/L程度となっている。全β濃度は2018.3より17万Bq/L程度から低下傾向にあり、現在10万Bq/L程度となっている。
 - No.1-8でH-3濃度は2018.3より3,000Bq/L程度から低下傾向にあり、現在1,500Bq/L程度となっている。
 - No.1-12で全β濃度は2018.1より2,000Bq/L程度から低下傾向にあり、現在300Bq/L程度となっている。

- No.1-17でH-3濃度は2017.12より30,000Bq/L程度から低下し、現在16,000Bq/L程度となっている。2013/8/15より地下水汲み上げを継続（1、2号機取水口間ウェルポイント：2013/8/15～2015/10/13、10/24～、改修ウェル：2015/10/14～23）。

- No.2-3でH-3濃度は2017.11より1,000Bq/L程度から上昇傾向にあり、現在3,400Bq/L程度となっている。全β濃度は2017.12より600Bq/L程度から上昇傾向にあり、現在4,000Bq/L程度となっている。
- No.2-5でH-3濃度は2017.11より700Bq/L程度から1,800Bq/L程度まで上昇後低下し、現在1,200Bq/L程度となっている。全β濃度は2018.3より30,000Bq/L程度から70,000Bq/L程度まで上昇後低下し、現在30,000Bq/L程度となっている。2013/12/18より地下水汲み上げを継続（2、3号機取水口間ウェルポイント：2013/12/18～2015/10/13、改修ウェル：2015/10/14～）。

- No.3-4でH-3濃度は2018.1より2,000Bq/L程度から900Bq/L程度まで低下後上昇し、現在1,800Bq/L程度となっている。2015/4/1より地下水汲み上げを継続（3、4号機取水口間ウェルポイント：2015/4/1～9/16、改修ウェル：2015/9/17～）。
- 1～4号機取水路開渠内エリアの海水放射性物質濃度は、告示濃度未満で推移しているが、大雨時にセシウム137濃度、ストロンチウム90濃度の上昇が見られる。海側遮水壁鋼管矢板打設・継手処理の完了後、濃度の低下が見られる。位置変更のために新しいシルトフェンスを設置した2017/1/25以降セシウム137濃度の上昇が見られる。

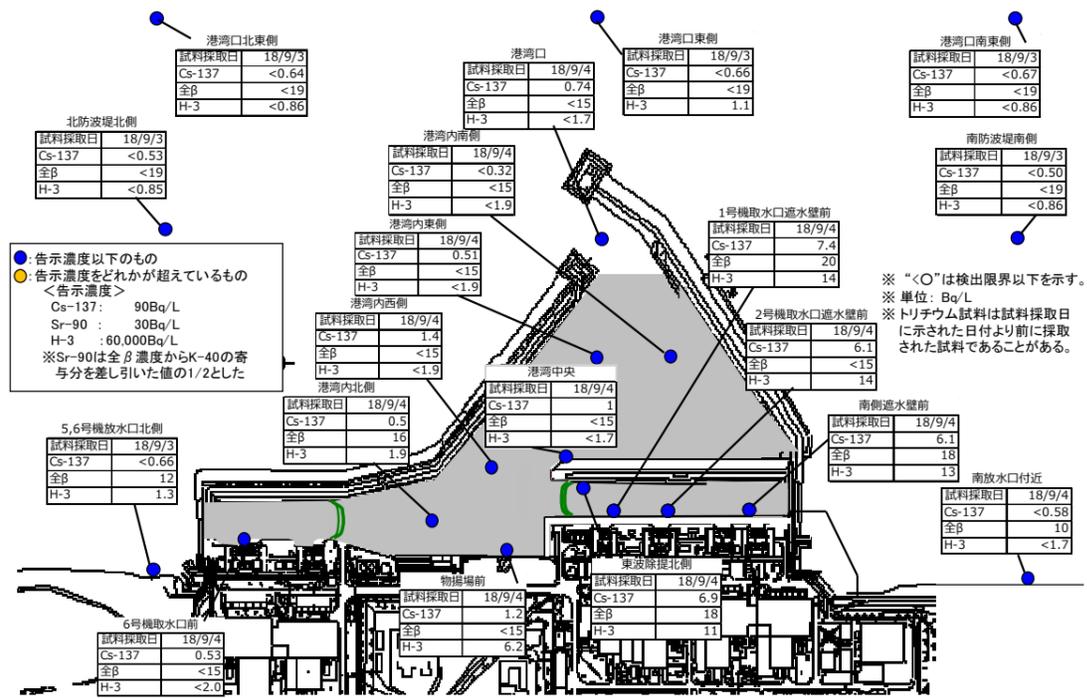
図6：港湾周辺の海水濃度

- 港湾内エリアの海水放射性物質濃度は、告示濃度未満で推移しているが、大雨時にセシウム137濃度、ストロンチウム90濃度の上昇が見られる。海側遮水壁鋼管矢板打設・継手処理の完了後、濃度低下が見られる。
- 港湾外エリアの海水放射性物質濃度は、海側遮水壁鋼管矢板打設・継手処理の完了後、セシウム137濃度、ストロンチウム90濃度の低下が見られ、告示濃度未満で推移して変化は見られない。
